**RESOLUCION DIRECTORAL N° 000401-2020-DGPA/MC**

**ARTÍCULO PRIMERO.-** DETERMINAR la Protección Provisional del Sitio Arqueológico "Los Huacos - Montículo 30", ubicado en el distrito de Hualmay, provincia de Huaura, departamento de Lima.

Asunto : Remisión del informe de inspección al Sitio Arqueológico Los Huacos – Montículo 30, para la determinación de protección provisional.

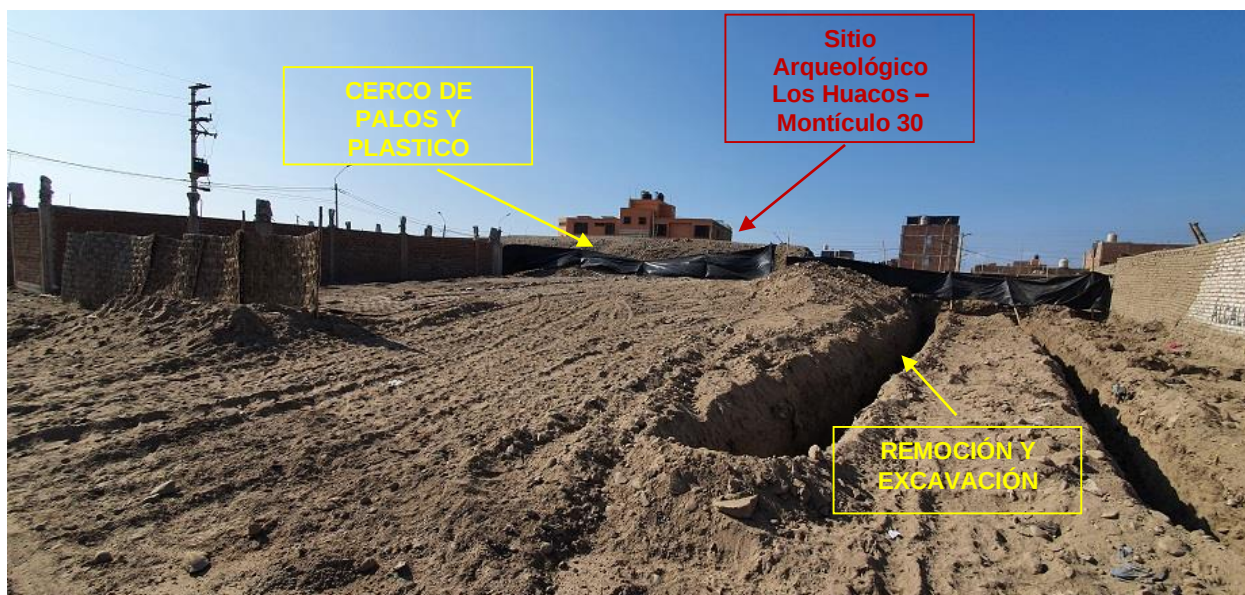
**Foto 1:** Sitio Arqueológico Los Huacos – Montículo 30. Vista panorámica, de las labores de excavación y remoción para nivelar y posteriormente asentar estructuras. Y nótese la construcción de un cerco de palos y plásticos que está encerrando el montículo arqueológico. *Foto tomado el 02 de noviembre de 2020.*

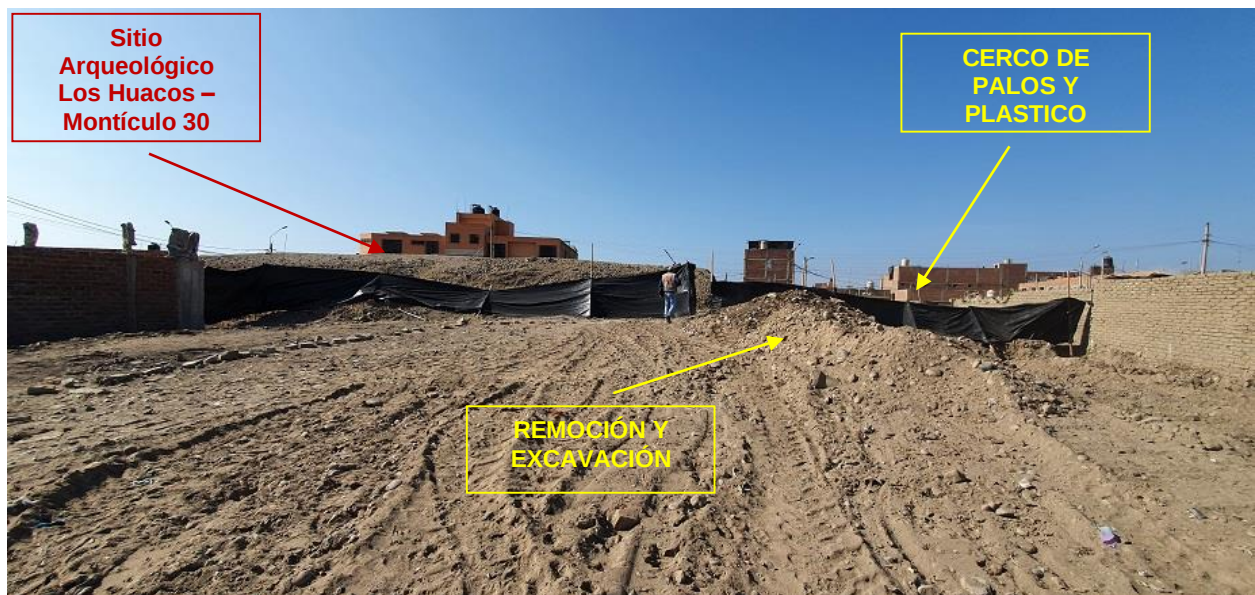
**Foto 2:** Sitio Arqueológico Los Huacos – Montículo 30. Vista en detalle del montículo cercado por postes y plástico. Además de las labores de excavación y remoción. *Foto tomado el 02 de noviembre de 2020.*

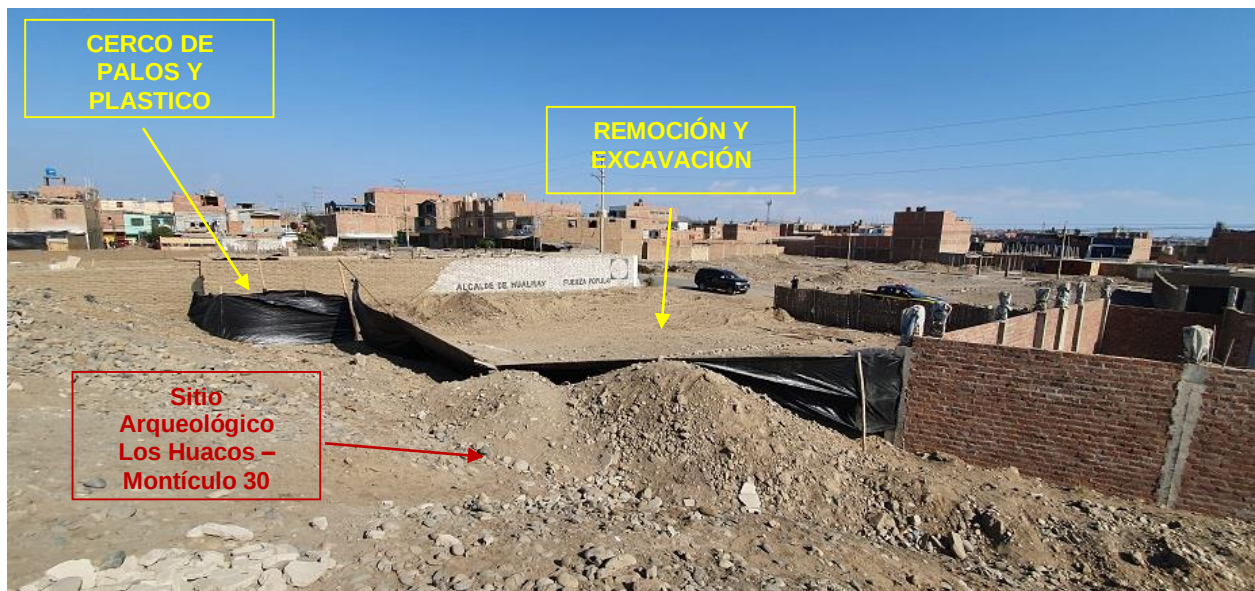
**Foto 3:** Sitio Arqueológico Los Huacos – Montículo 30. Vista en detalle del montículo cercado por postes y plástico. Además de las labores de excavación y remoción. *Foto tomado el 02 de noviembre de 2020.*

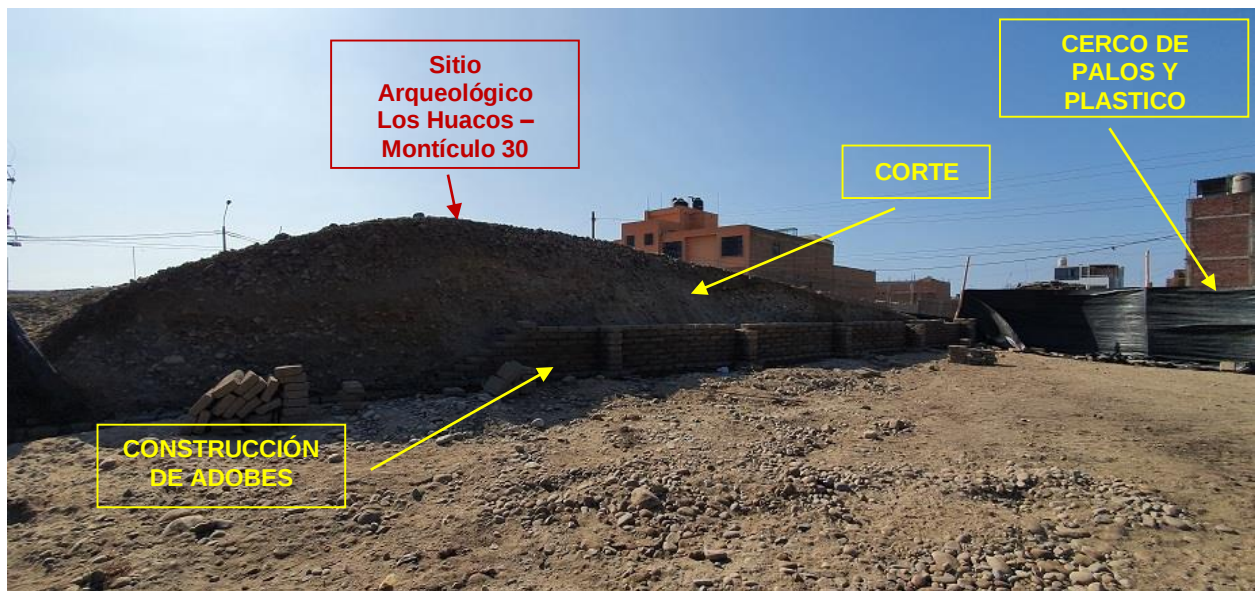
**Foto 4:** Sitio Arqueológico Los Huacos – Montículo 30. Vista en detalle del corte realizado al montículo para nivelar y posteriormente construir una estructura de adobes. Nótese el cerco de palos.

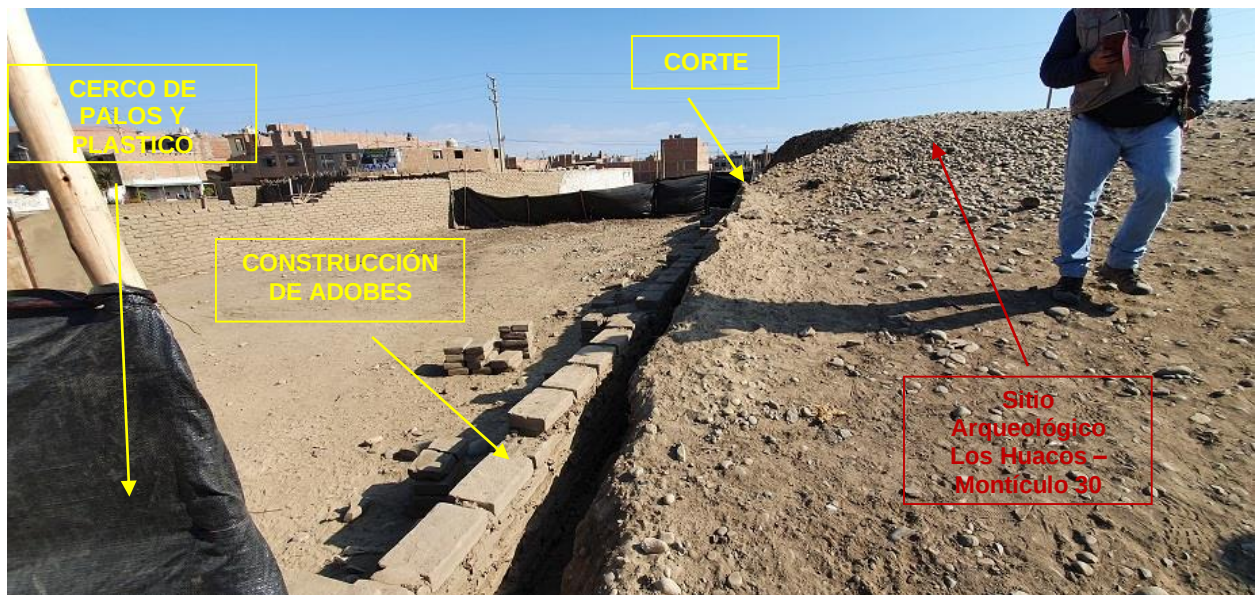
**Foto 5: Sitio Arqueológico Los Huacos – Montículo 30.** Vista en detalle del corte realizado al montículo para nivelar y posteriormente construir una estructura de adobes. Nótese el cerco de palos.

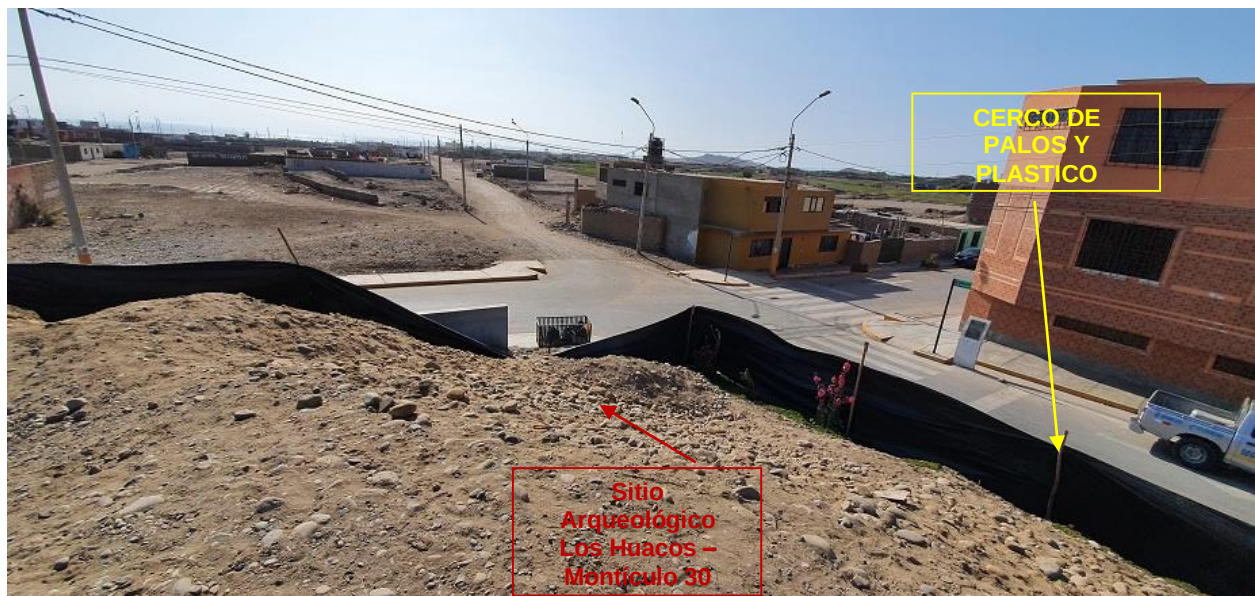
**Foto 6: Sitio Arqueológico Los Huacos – Montículo 30.** Vista en detalle del cerco de palos y plastico que encierra al montículo arqueológico. *Foto tomado el 02 de noviembre de 2020.*

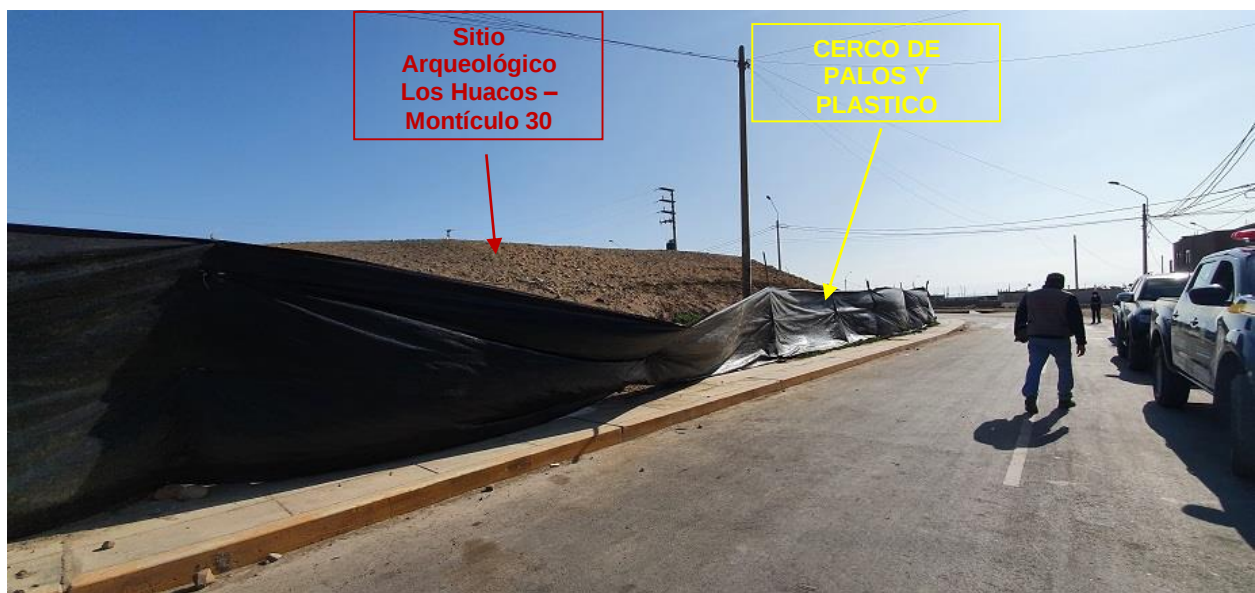
**Foto 7: Sitio Arqueológico Los Huacos – Montículo 30.** Vista en detalle del cerco de palos y plástico que encierra al montículo arqueológico. *Foto tomado el 02 de noviembre de 2020.*
