**RESOLUCION DIRECTORAL N° 000406-2020-DGPA/MC**

**Asunto :** SOLICITA DETERMINACIÓN DE LA PROTECCIÓN PROVISIONAL PARA EL SITIO ARQUEOLÓGICO TRAPICHE, UBICADO EN EL DISTRITO DE SANTA ROSA DE QUIVES, PROVINCIA DE CANTA, DEPARTAMENTO DE LIMA

**INFORME DE INSPECCIÓN N° 001-2020- DCS-CDT/MC**

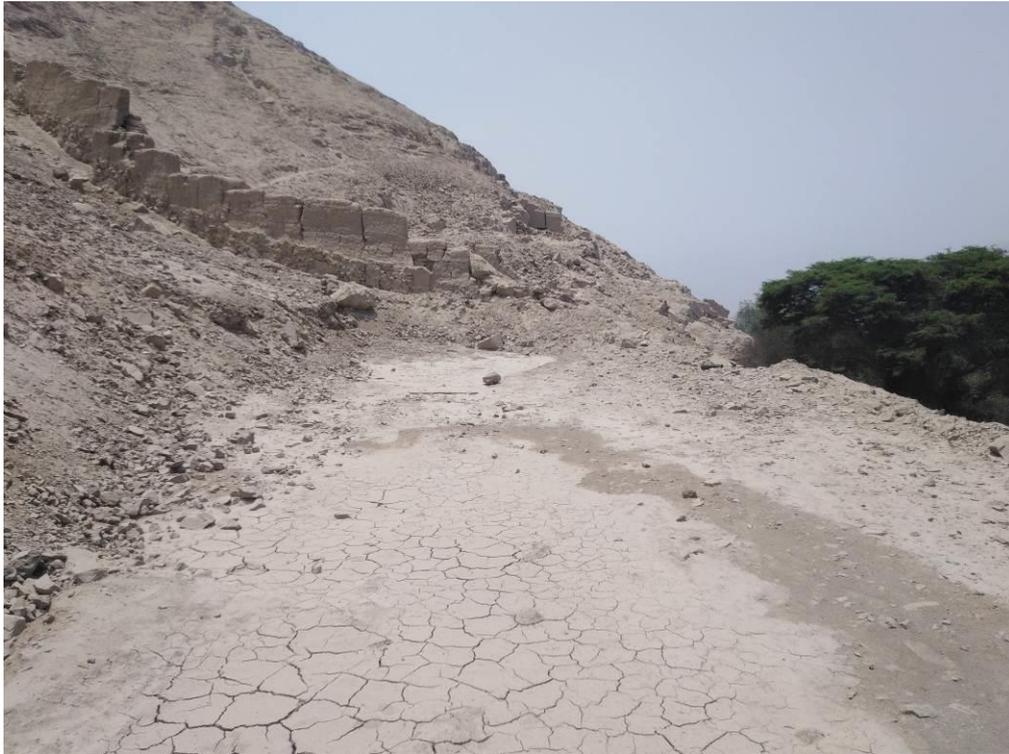
**Foto 1:** remoción de antigua data (año 2010) registrada en fecha 30.11.2020.

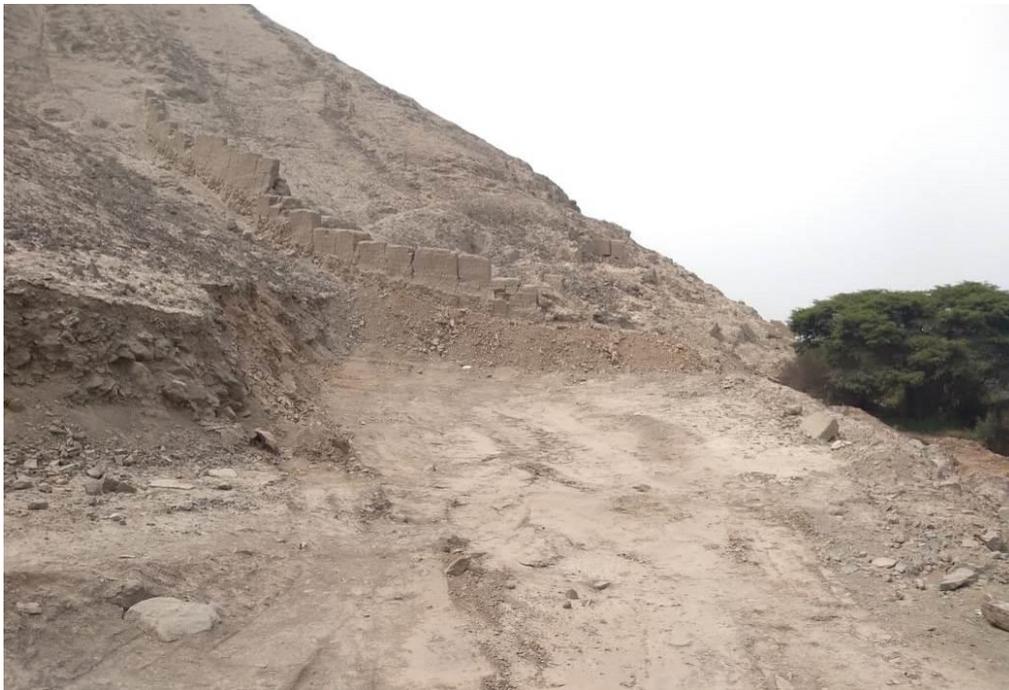
Remoción con maquinaria pesada de una trocha de acceso que se detiene a un metro de un muro de tapial.

Las evidencias inalteradas por la acción antrópica se encuentran en regular estado de conservación. Sin embargo, la remoción actual comprende la construcción de una trocha de acceso de aproximadamente 100 metros de longitud por 4 metros de ancho, que se detiene a un metro de un muro de tapial en el extremo Norte del asentamiento. No hubo afectación directa de estructuras prehispánicas pero la remoción afecta área intangible del monumento arqueológico prehispánico.

**Foto 2:** remoción reciente realizada con maquinaria pesada, registrada en fecha 13.12.2020.  
Aun se pueden observar las huellas frescas de las llantas.

MEDIDA		REFERENCIA
- Paralización y/o cese de la afectación:	X	Paralizar cualquier obra no autorizada que se ejecute contraviniendo, cambiando o desconociendo las especificaciones técnicas y las que afecten de manera directa o indirecta el M.A.P.
- Desmontaje:		
- Apuntalamiento:		
- Incautación:		
- Señalización:	X	Monumentalización de hitos y señalización oficial.
- Retiro de estructuras temporales, maquinarias, herramientas, elementos y/o accesorios:	X	Retiro de la edificación precaria instalada en el lugar.

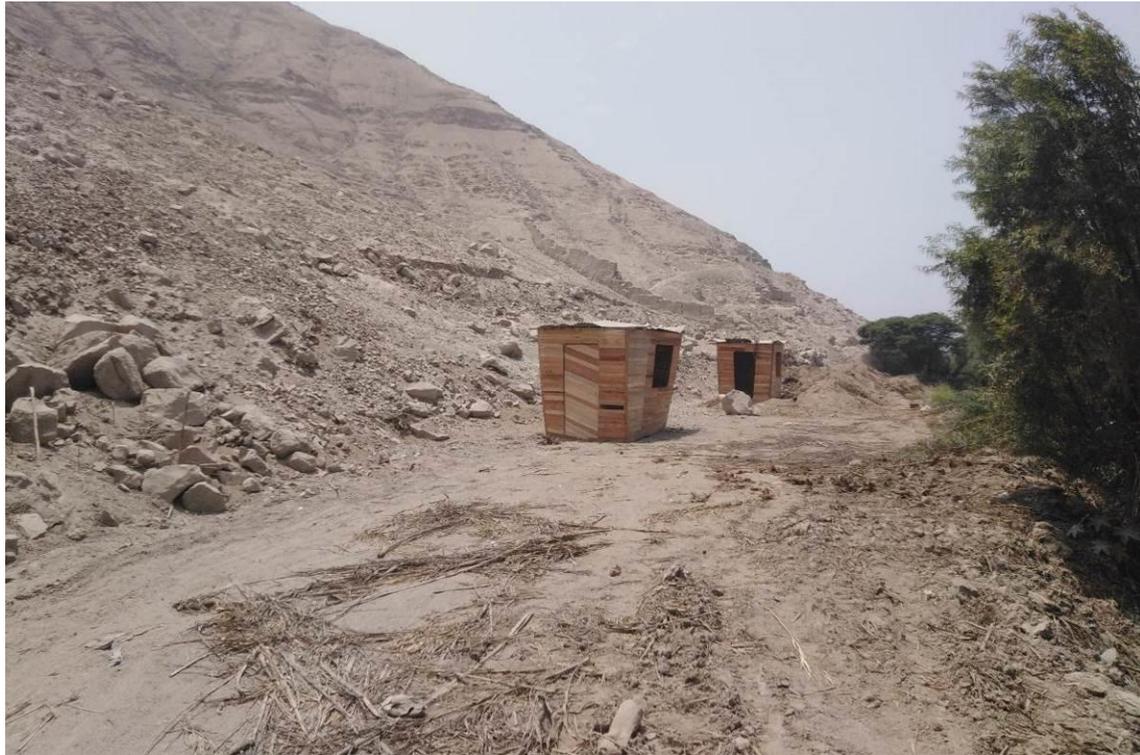
Asimismo en el ítem Fragilidad se menciona que, *en una primera inspección realizada en fecha 30 de noviembre del 2020, sólo se identificó la instalación de dos edificaciones precarias que se encontraban abandonadas y a 50 metros de distancia. Estas fueron colocadas sobre una antigua remoción y nivelación del terreno que figura en la imagen de satélite por lo menos desde el año 2010. Sin embargo, la remoción registrada en fecha 13 de diciembre del 2020 es reciente y pone en riesgo inminente al monumento arqueológico prehispánico.*

**Foto 3:** edificaciones precarias asentadas a 50 y 60 metros de distancia del muro de tapial.

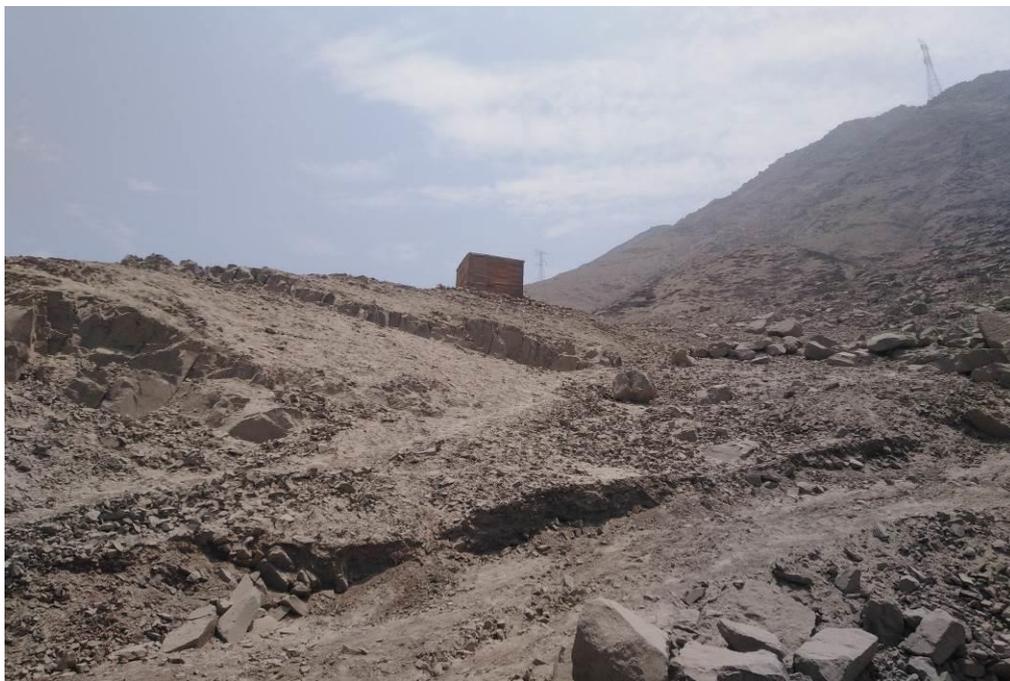
**Foto 4:** edificación precaria construida sobre una elevación natural en el extremo Norte del sitio a aproximadamente 100 metros del muro de tapial. Esta se ubica cerca de la pista de acceso a la entrada del sitio.

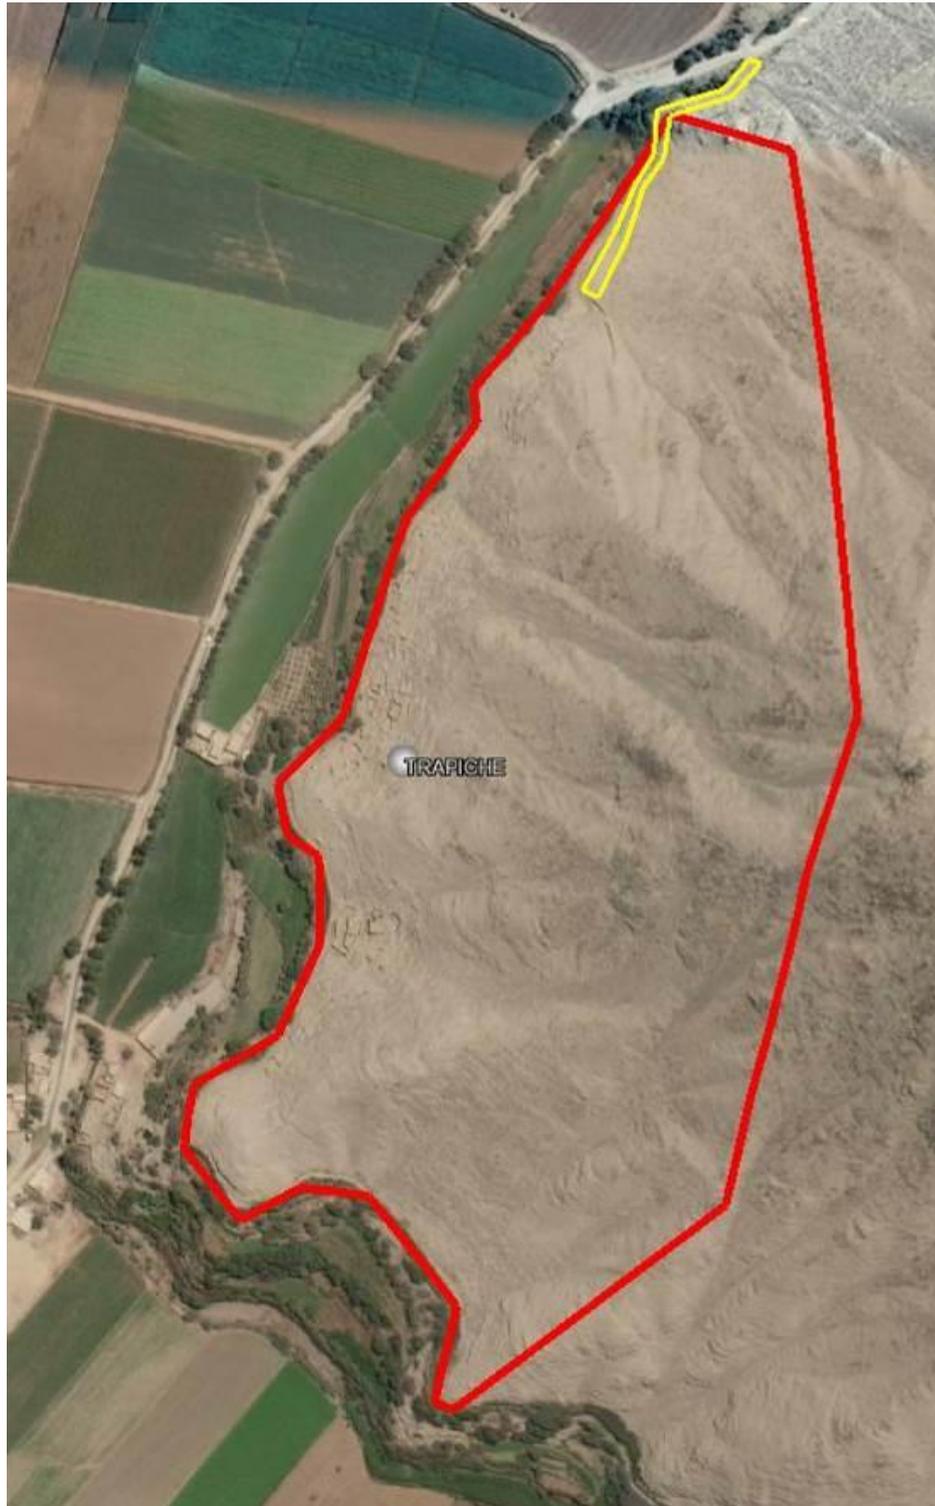
Croquis de propuesta de poligonal en color rojo  
En color amarillo se grafica la ubicación del área de afectación en el extremo Norte del Monumento Arqueológico Prehispánico Trapiche, ubicado en el distrito de Santa Rosa de Quives, provincia de Canta, Región Lima.
