**RESOLUCION DIRECTORAL N° 000407-2020-DGPA/MC**

**ARTÍCULO PRIMERO.-** DETERMINAR la Protección Provisional del Sitio Arqueológico "Cementerio Cerros de La Calera", ubicado en el distrito de Guadalupe, provincia de Pacasmayo, departamento de La Libertad.

## INFORME N° 000344-2020-DGPA-LRS/MC

Asunto : Remite Informe Complementario a la Solicitud de Determinación de Protección Provisional del Sitio Arqueológico "Cementerio Cerros de La Calera", ubicado en el Distrito de Guadalupe, Provincia de Pacasmayo, Departamento La Libertad.

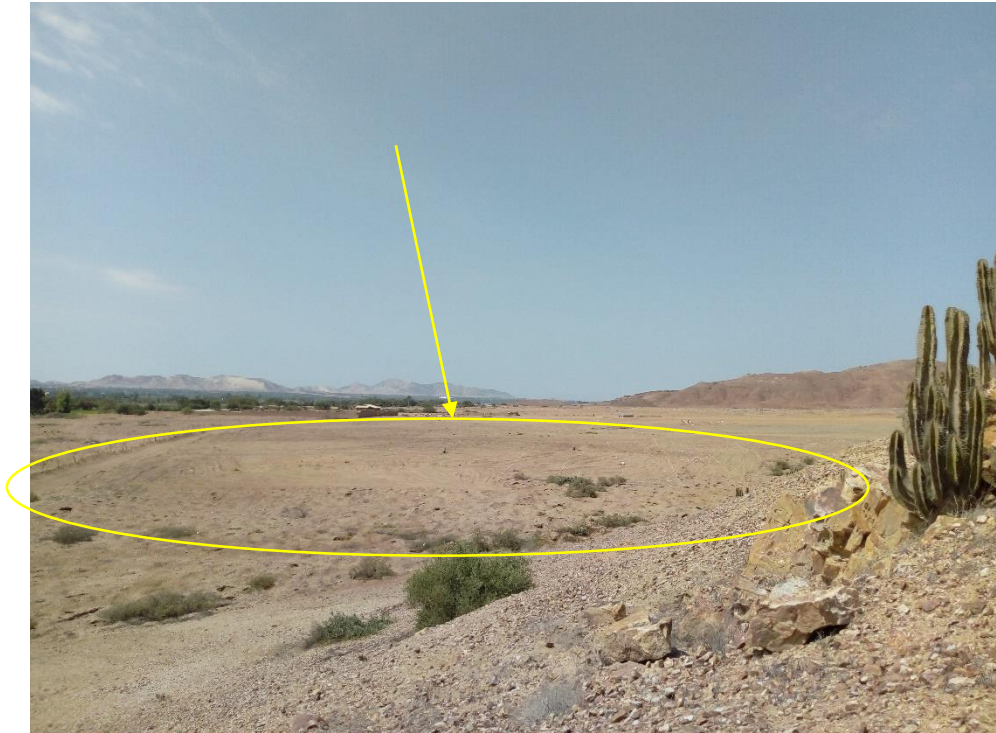
*Imagen 01. Vista panorámica. Nótese dentro de círculo amarillo la ubicación del área donde se ha nivelado y marcado con cal el terreno, generando una afectación directa sobre el cementerio prehispánico.*

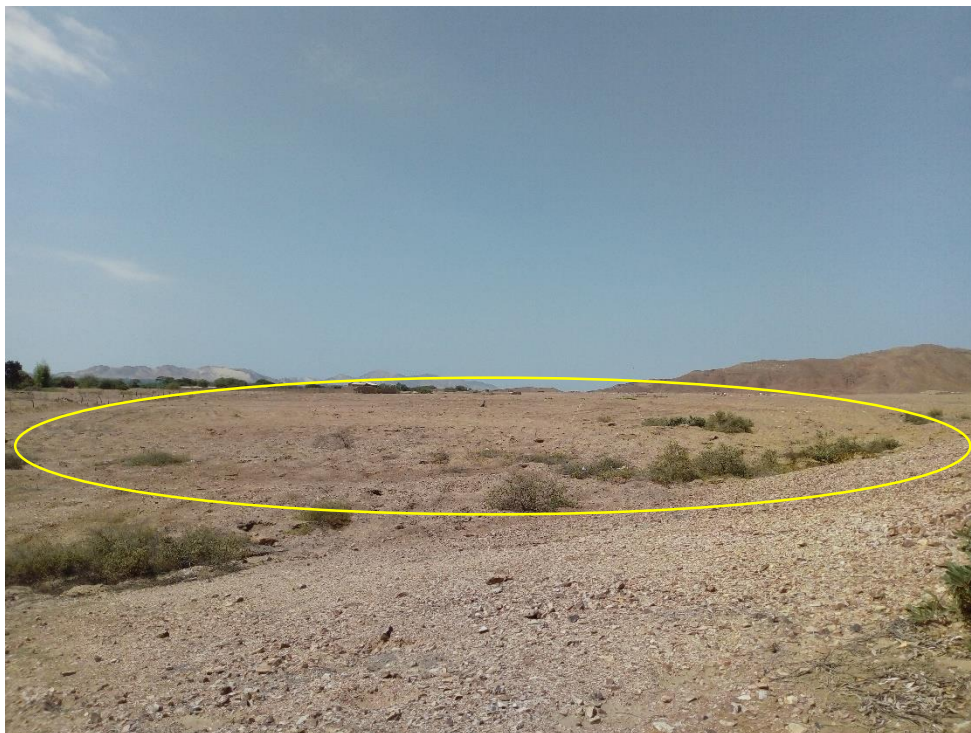
*Imagen 02. Vista panorámica del área afectada, donde a su vez se observa los pozos de huaqueo y el área marcada con cal. Nótese que se trata de suelo arqueológico, donde se registra elementos culturales conformantes del sitio.*

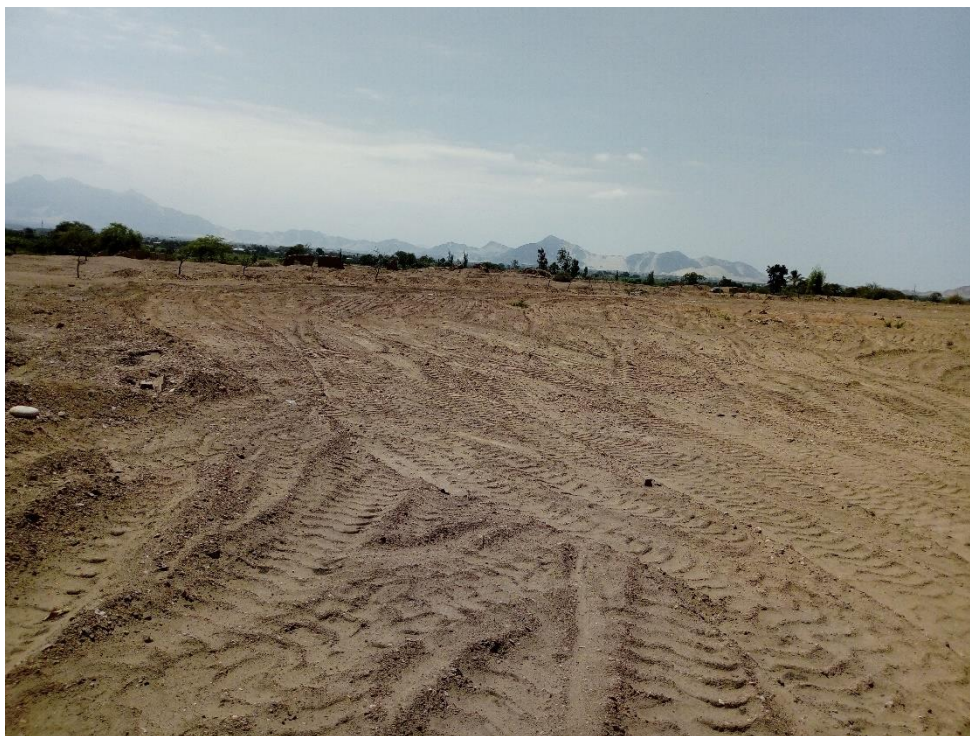
*Imagen 03. Vista en detalle de parte del área afectada referida a la nivelación del terreno. Nótese las huellas dejadas por la maquinaria al momento de los trabajos no autorizados.*

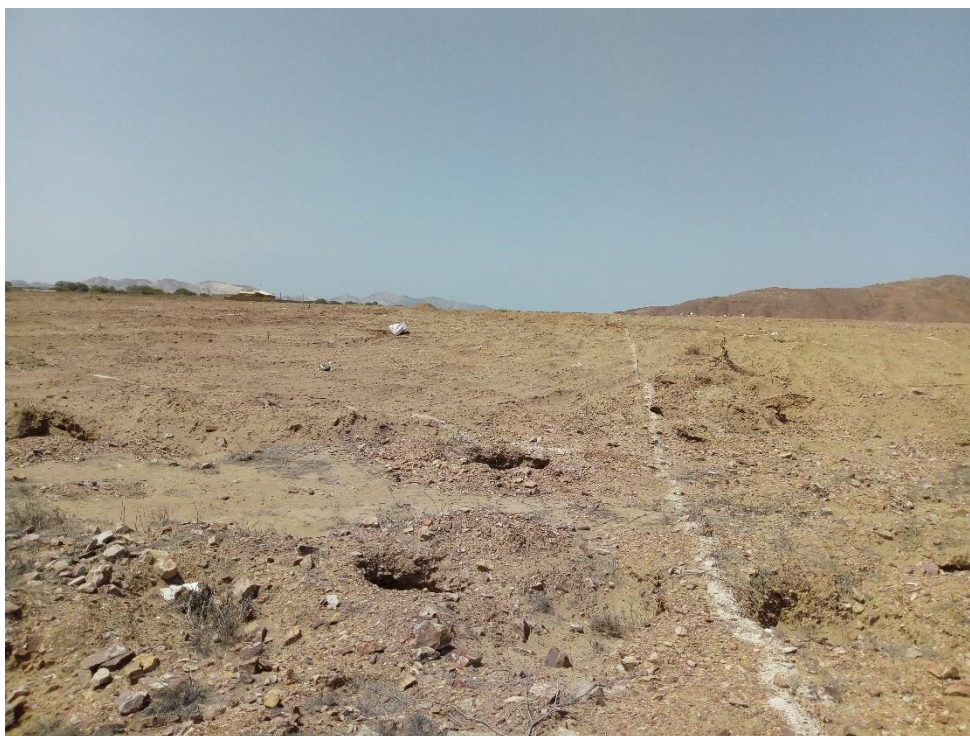
*Imagen 04. Vista en detalle de parte del área remarcada con cal para lotizar el terreno. Nótese que abarca los pozos de huaqueo, donde a su vez se registran evidencias arqueológicas.*

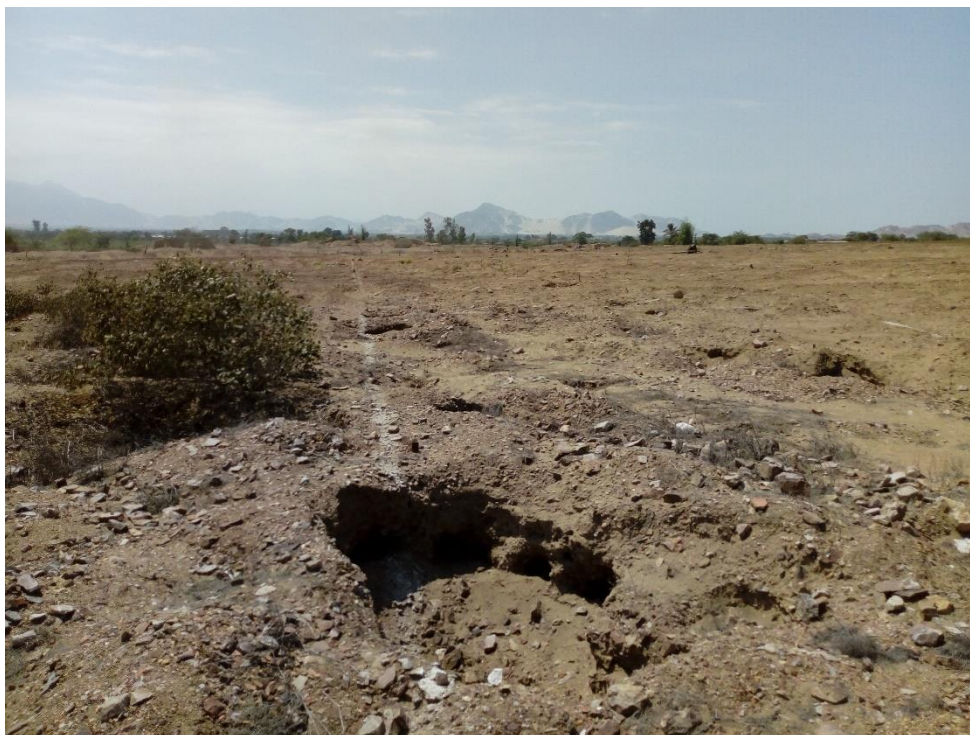
*Imagen 05. Vista en detalle de parte del área remarcada con cal para lotizar el terreno. Nótese que abarca los pozos de huaqueo, donde a su vez se registran evidencias arqueológicas.*

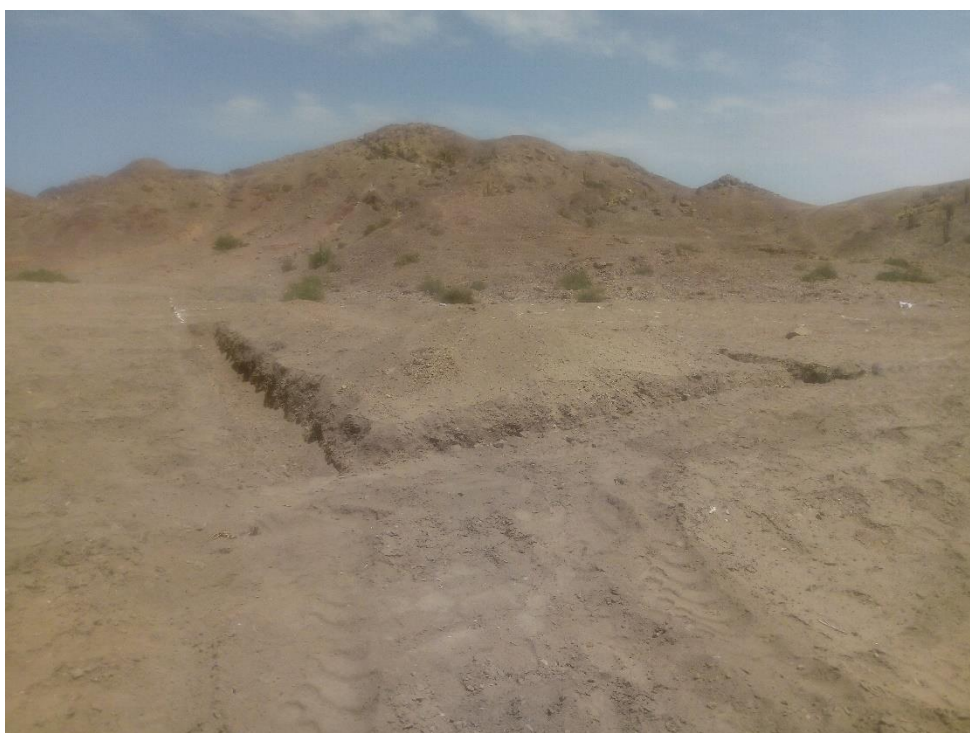
*Imagen 06. Vista panorámica de las zanjas excavadas para algún tipo de construcción. Nótese que se encuentra asociada al área donde se ha intervenido con maquinaria pesada, donde a su vez se registran evidencias arqueológicas.*

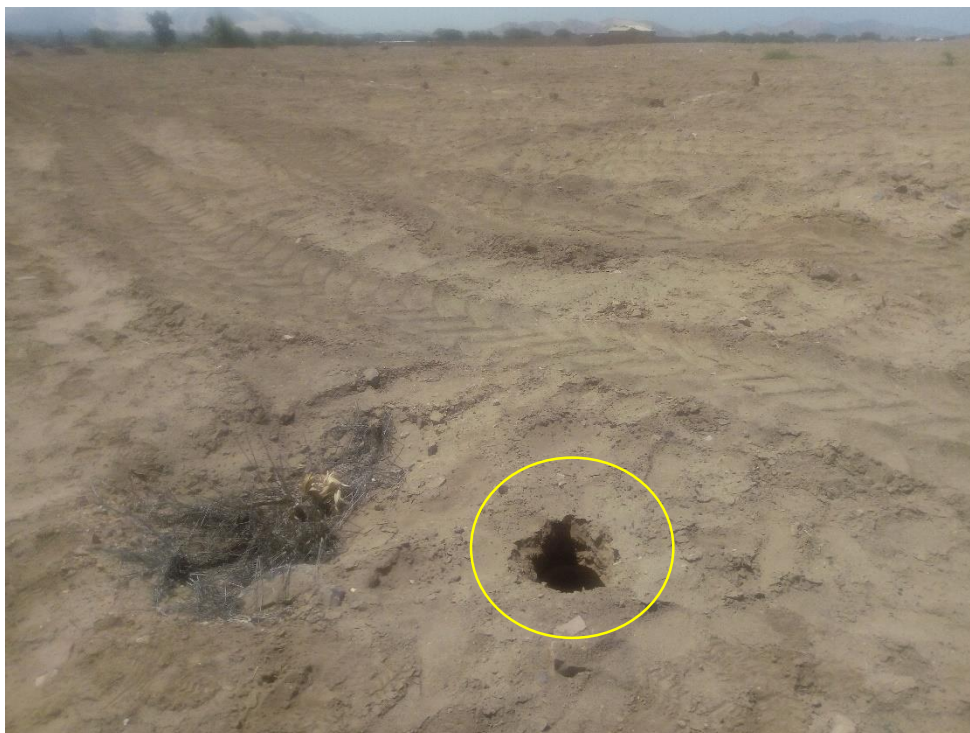
*Imagen 07. Vista en detalle de la ubicación de una vasija enterrada, la cual puede ser destruida por los trabajos no autorizados. Nótese las huellas de maquinaria colindante a esta evidencia arqueológica.*

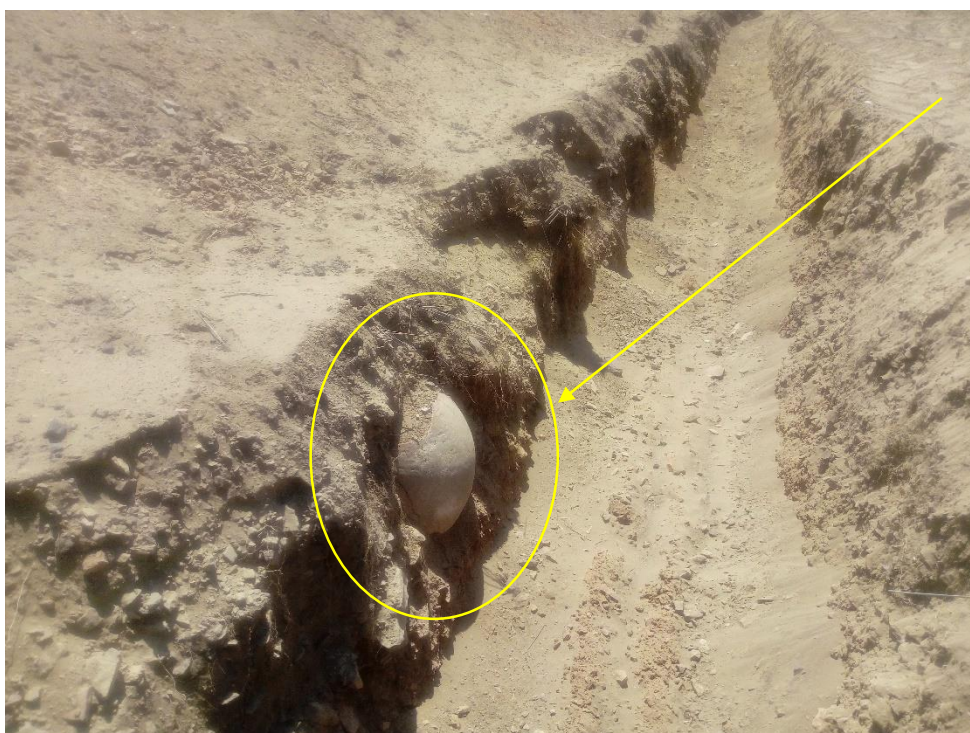
*Imagen 08. Vista en detalle de vasija expuesta en el perfil, al momento de realizar las excavaciones para las zanjas. Cabe señalar, que éste se encuentra en afectado, ya que se ha cercenado parte del cuerpo, perdiendo el cuello y borde de la misma.*

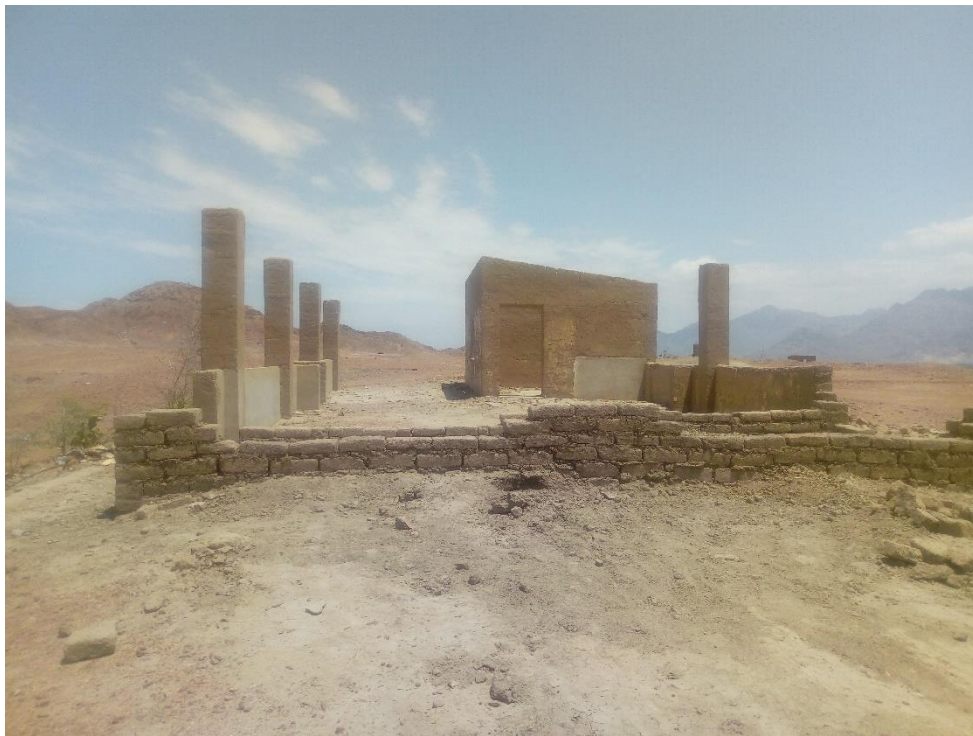
*Imagen 09. Vista panorámica de vivienda moderna en abandono, construido dentro del área donde se registra evidencia arqueológica.*

| - Desmontaje: | X | <i>Desmontar los ambientes modernos recientemente construidos dentro del sitio arqueológico.</i> |

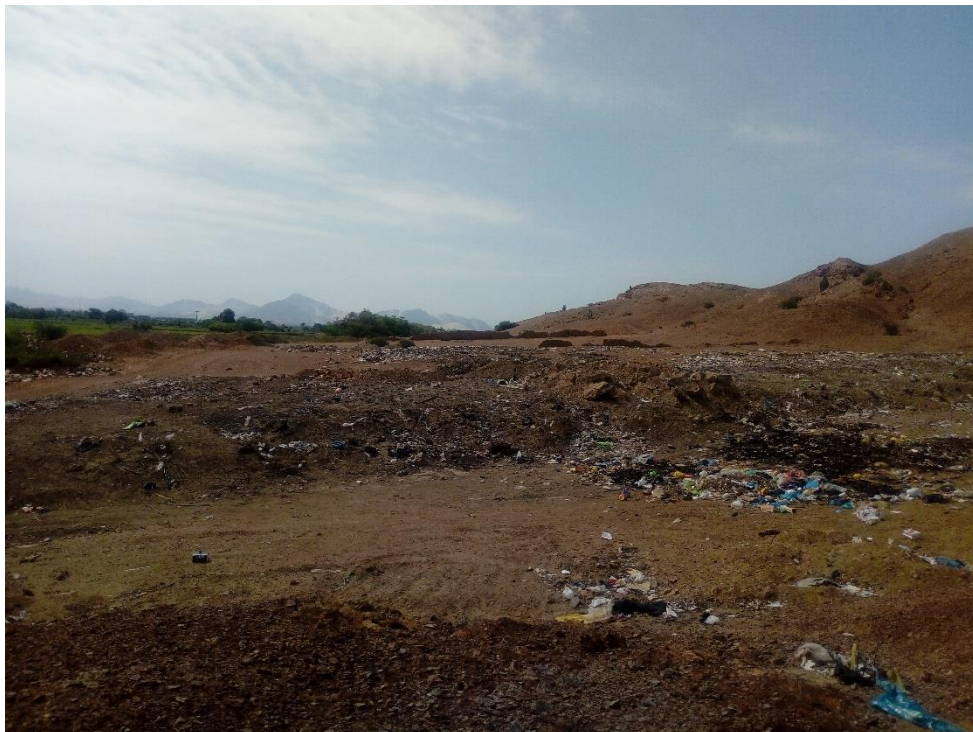
*Imagen 10. Vista panorámica de la basura moderna acumulada dentro del sitio arqueológico, a modo de relleno sanitario. Se encuentra sobre evidencias arqueológicas.*

| MEDIDA | | REFERENCIA |
|---|---|---|
| Retiro de estructuras temporales, maquinarias, herramientas, elementos y/o accesorios: | X | Se recomienda el retiro de la basura (relleno sanitario), y retiro de maquinaria pesada. |

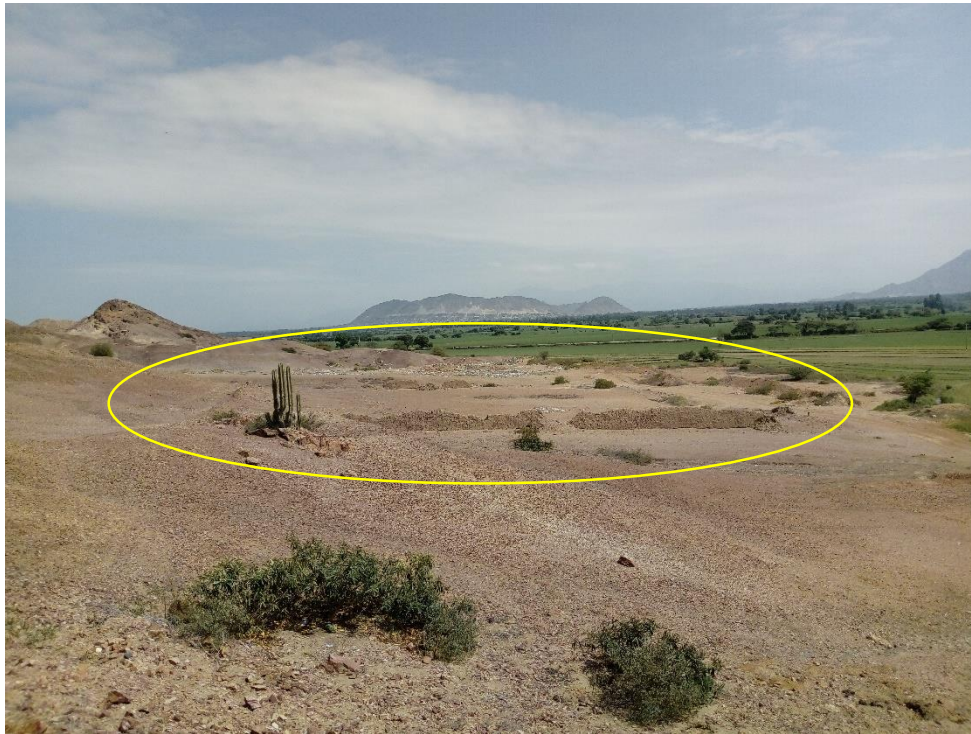
*Imagen 11. Vista panorámica de la arquitectura referida a muros prehispánicos que encierra a un posible patio o plaza.*

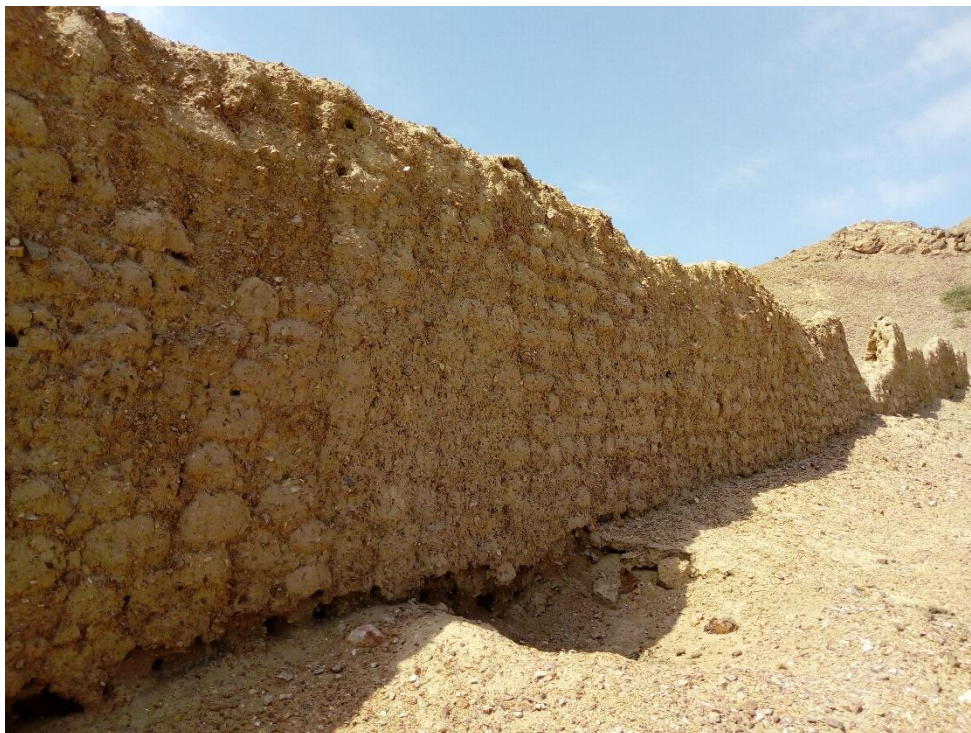
*Imagen 12. Vista en detalle de uno de los muros que encierra a un posible patio o plaza. Nótese el abobe utilizado para su construcción, en mal estado de conservación.*

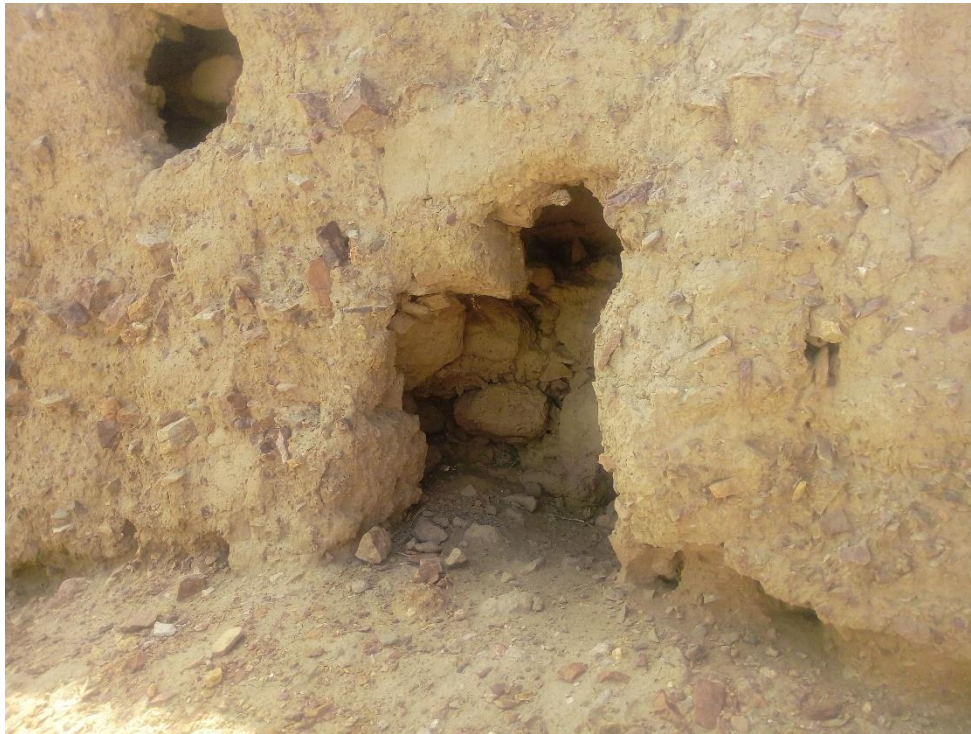
*Imagen 13. Vista en detalle del muro, se observa el material y técnica utilizada para la construcción del muro trapezoidal, el mismo que se encuentra en mal estado de conservación.*

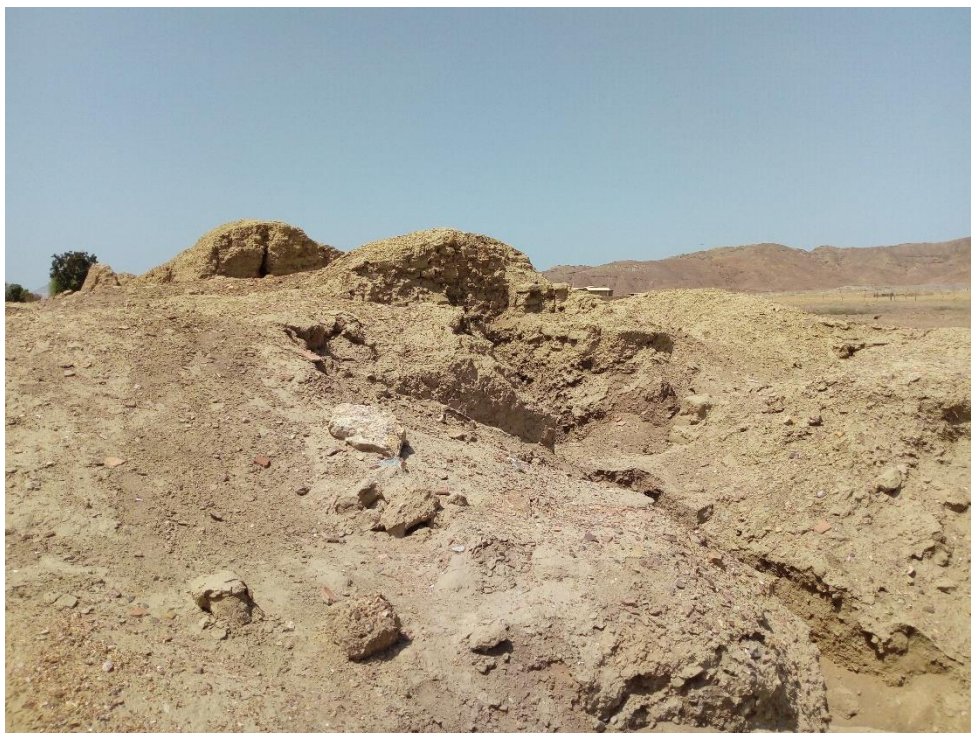
*Imagen 14. Vista panorámica (lado Oeste) de Huaca o pirámide, la planta de la arquitectura monumental de adobe, correspondiendo a un conjunto de posibles habitaciones y plataformas elevadas, estando sus muros debidamente enlucidos sin presencia de pintura.*

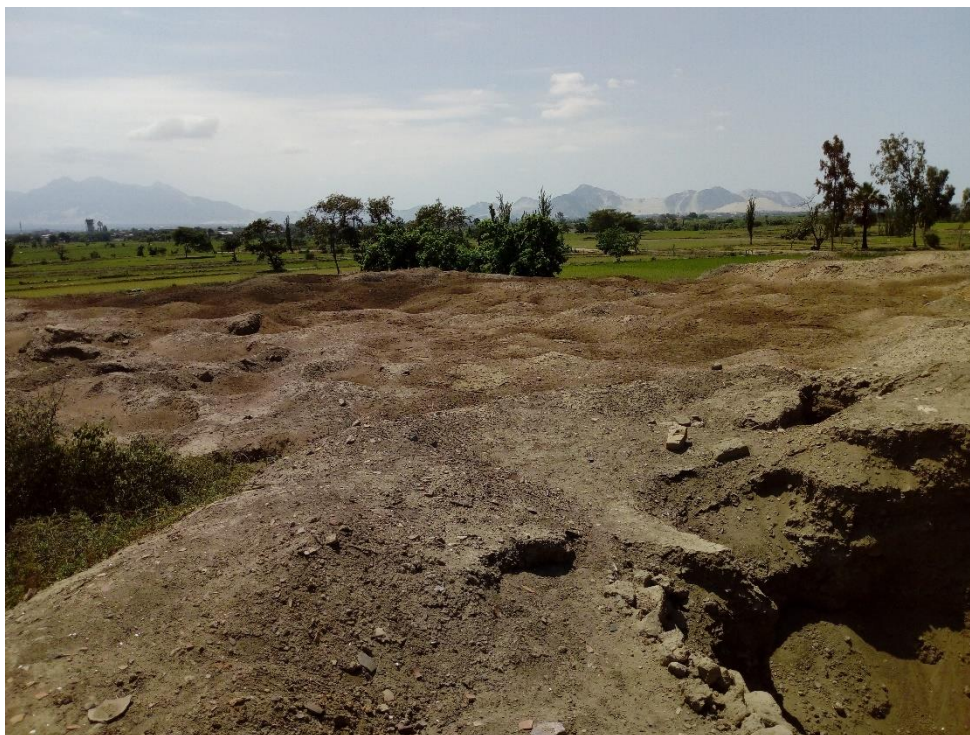
*Imagen 15. Vista panorámica (lado Sureste) de Huaca o pirámide, la planta de la arquitectura monumental de adobe, correspondiendo a un conjunto de posibles habitaciones y plataformas elevadas, estando sus muros debidamente enlucidos sin presencia de pintura.*

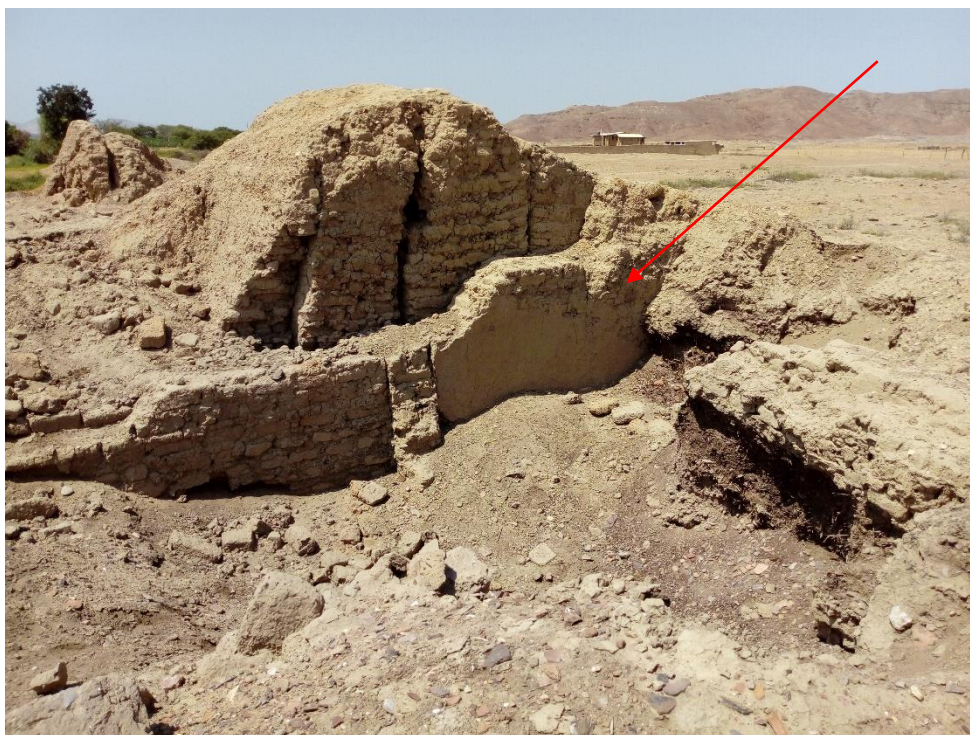
*Imagen 16. Vista en detalle de Huaca o pirámide, la planta de la arquitectura monumental de adobe. Nótese en flecha el enlucido sin presencia de pintura.*

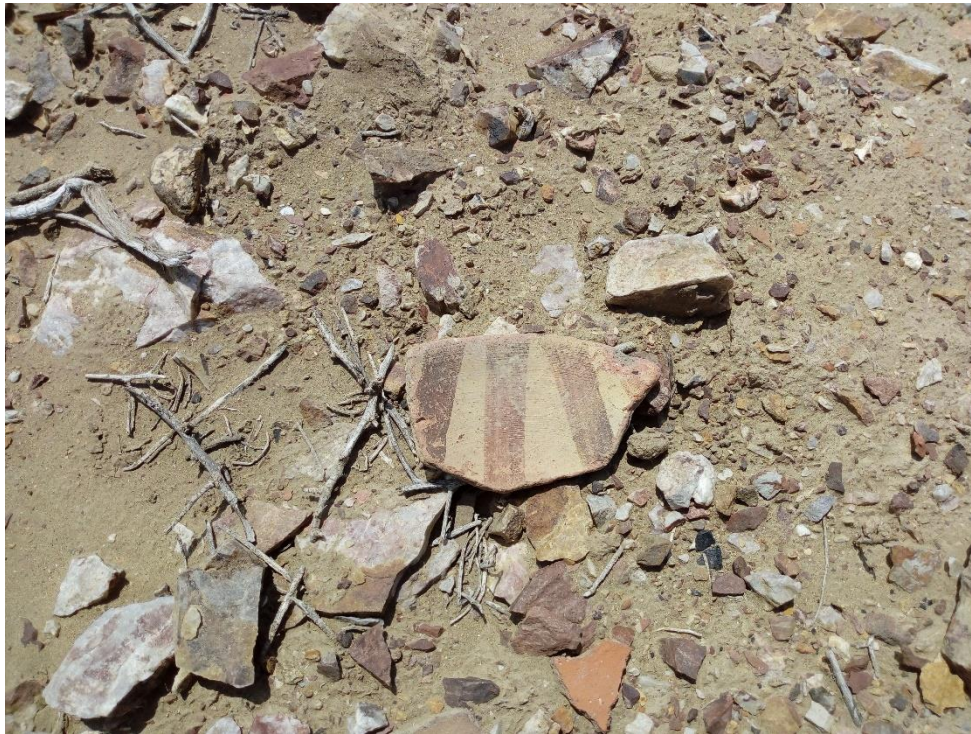
*Imagen 17. Vista en detalle de elementos culturales como fragmentos de cerámica diagnóstico y no diagnóstico expuestos por los trabajos no autorizados. Nótese borde con pintura ocre sobre crema, así como fragmento conformante de alguna vasija utilitaria.*

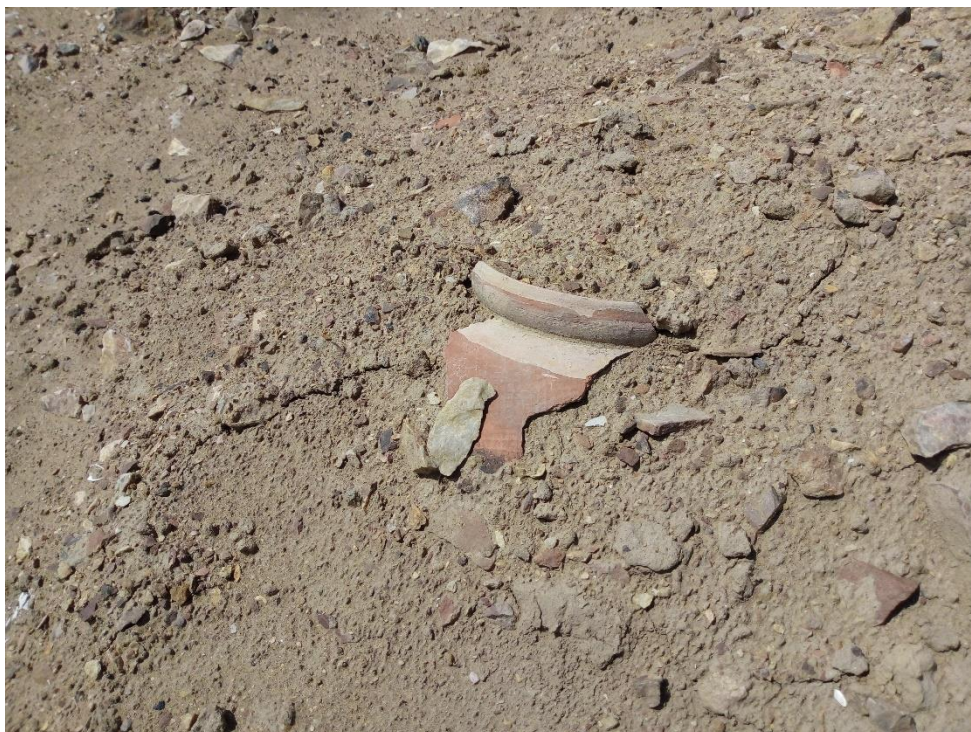
*Imagen 18. Vista en detalle de elementos culturales como fragmentos de cerámica diagnóstico expuesto por los trabajos no autorizados. Nótese borde y parte del cuello de vasija con pintura crema.*

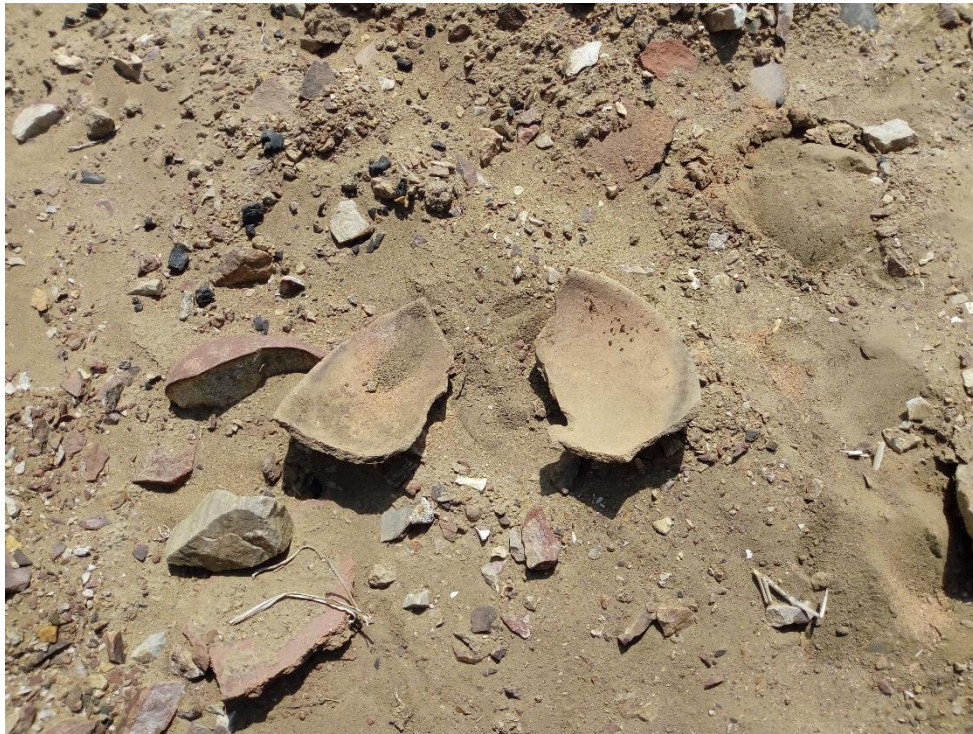
*Imagen 19. Vista en detalle de un posible plato fragmentado de pasta suave, de tratamiento liso, de cocción mixta, expuesto por los trabajos no autorizados.*

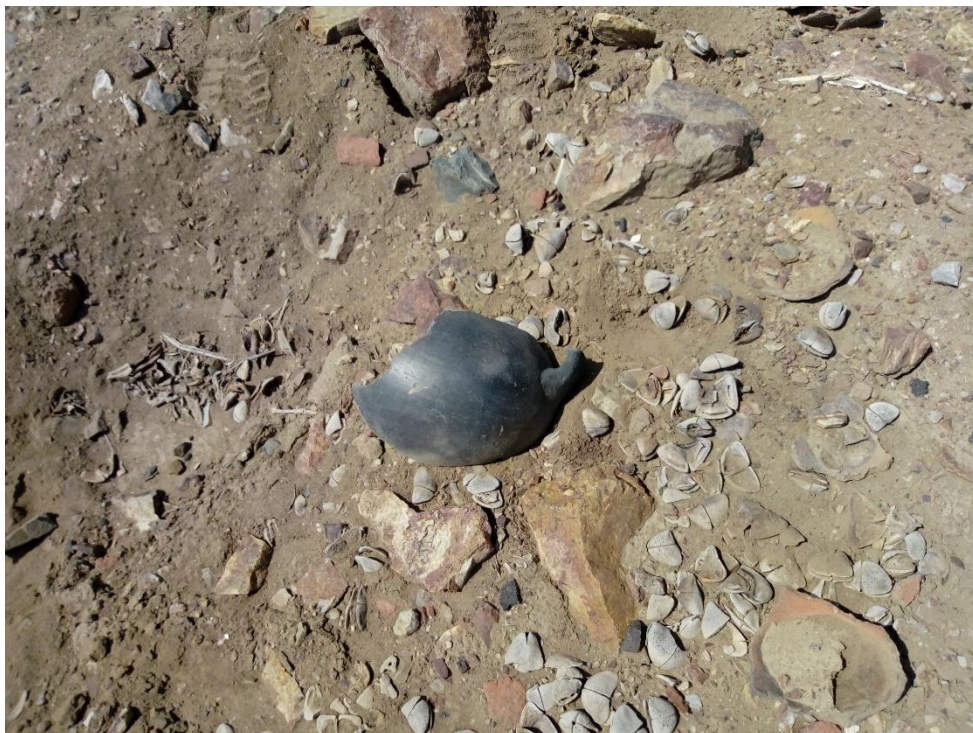
*Imagen 20. Vista en detalle de un posible botella fragmentada de pasta suave, de tratamiento liso, de cocción reductora, expuesto por los trabajos no autorizados.*

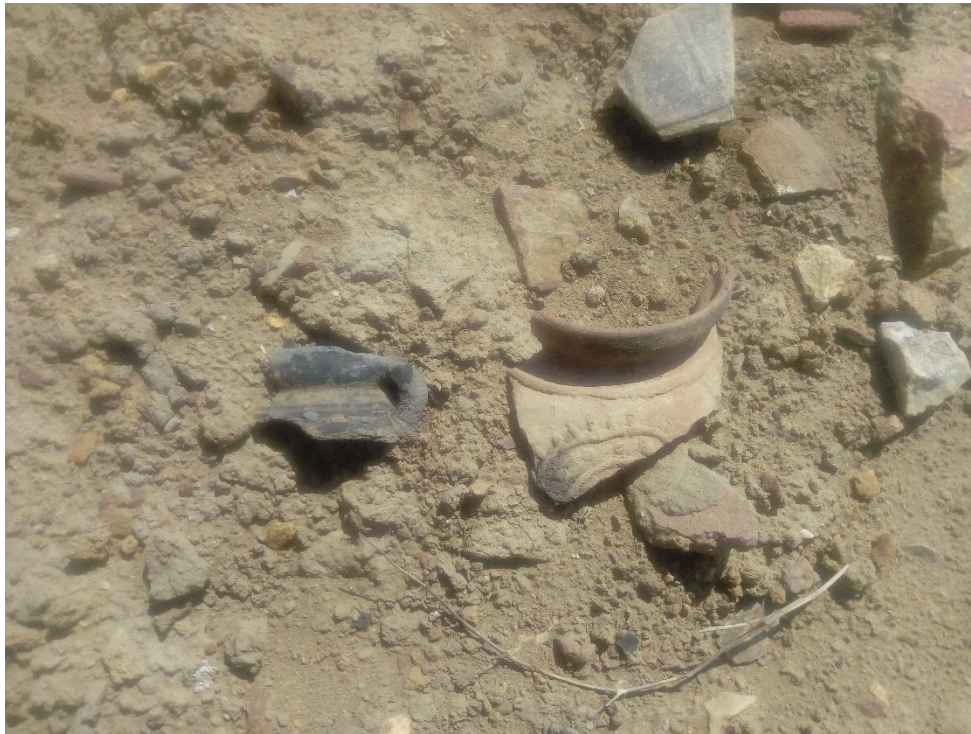
*Imagen 21. Vista en detalle de cerámica diagnóstica, nótese fragmentos referentes a borde, cuello, asa, y parte del cuerpo de vasijas de pasta suave, de tratamiento liso, de cocción oxidante y reductora, expuesto por los trabajos no autorizados.*

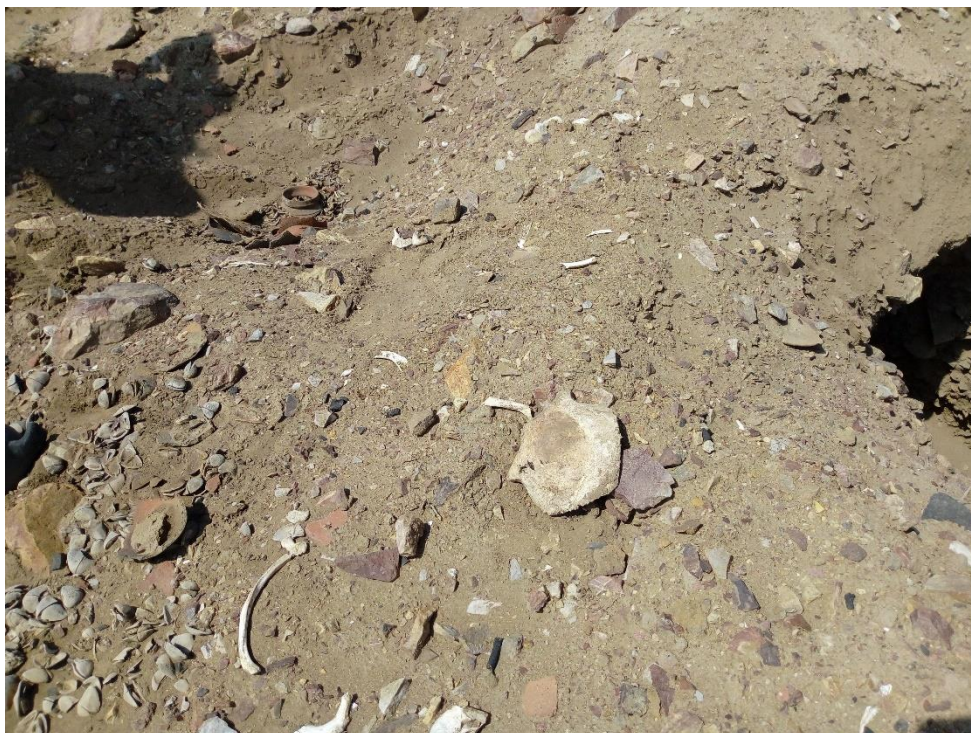
*Imagen 22. Vista de restos óseos y fragmentería de cerámica diagnóstica y no diagnóstica asociado a pozos de huaqueo, expuestos por los trabajos no autorizados.*

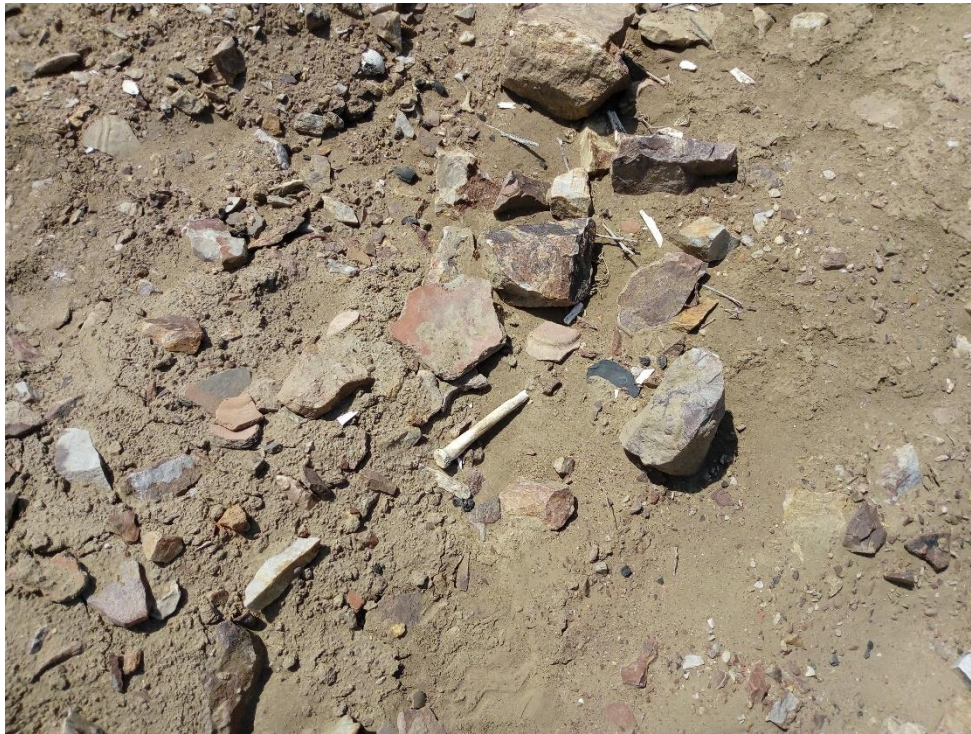
*Imagen 23. Vista de restos óseos y fragmentería de cerámica diagnóstica y no diagnóstica asociado a pozos de huaqueo, expuestos por los trabajos no autorizados.*

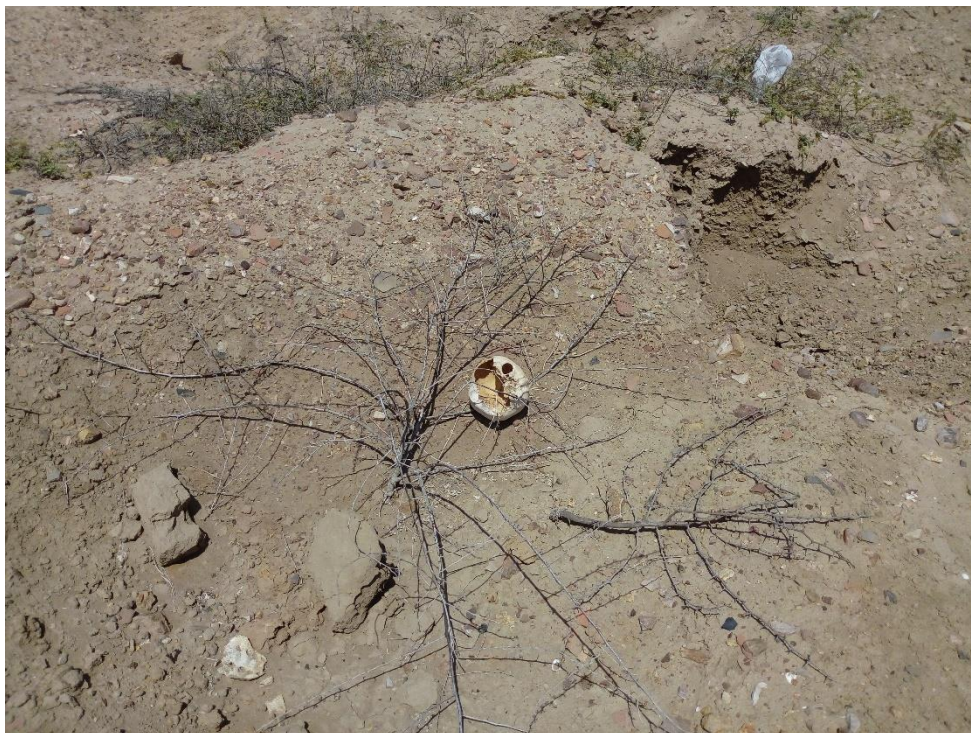
*Imagen 24. Vista de restos óseos y fragmentería de cerámica diagnóstica y no diagnóstica asociado a pozos de huaqueo, expuestos por los trabajos no autorizados.*

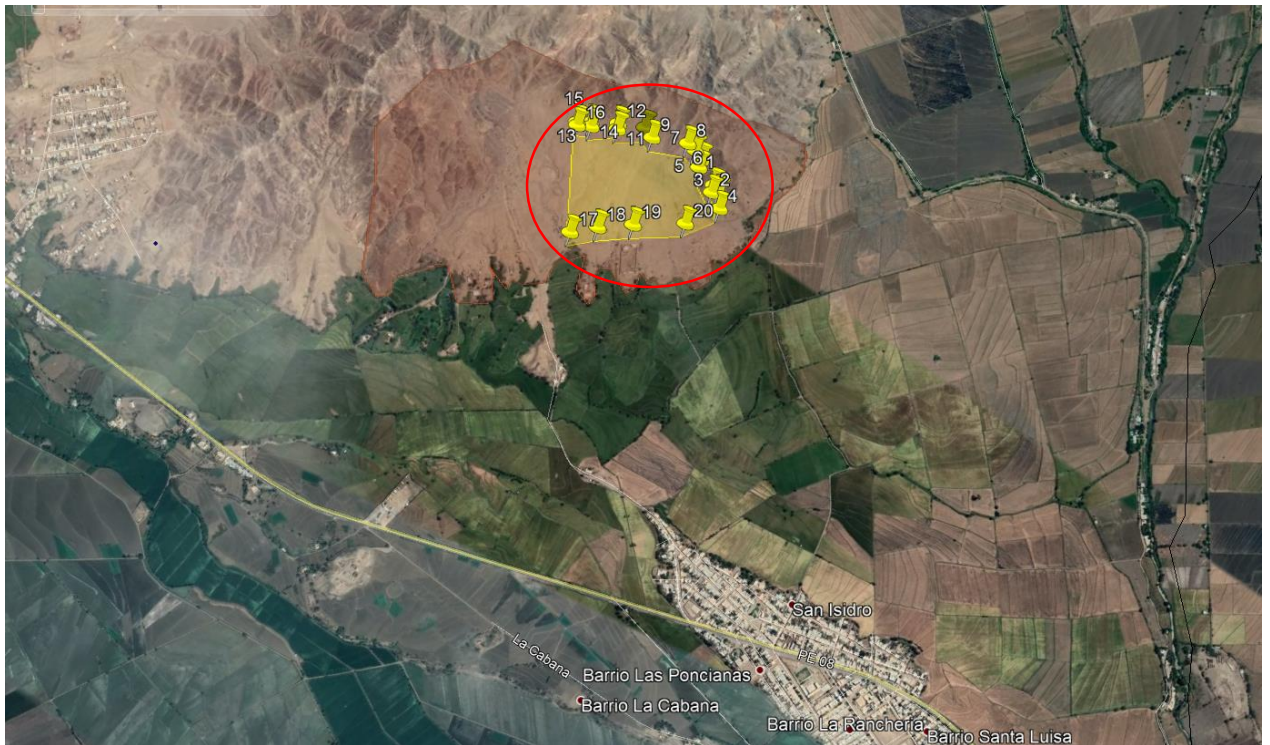
*Imagen 25. Imagen satelital captada del programa informático Google Earth, donde se observa en círculo rojo la ubicación de la afectación, los mismos que se encuentran dentro del área que comprende el sitio arqueológico.*

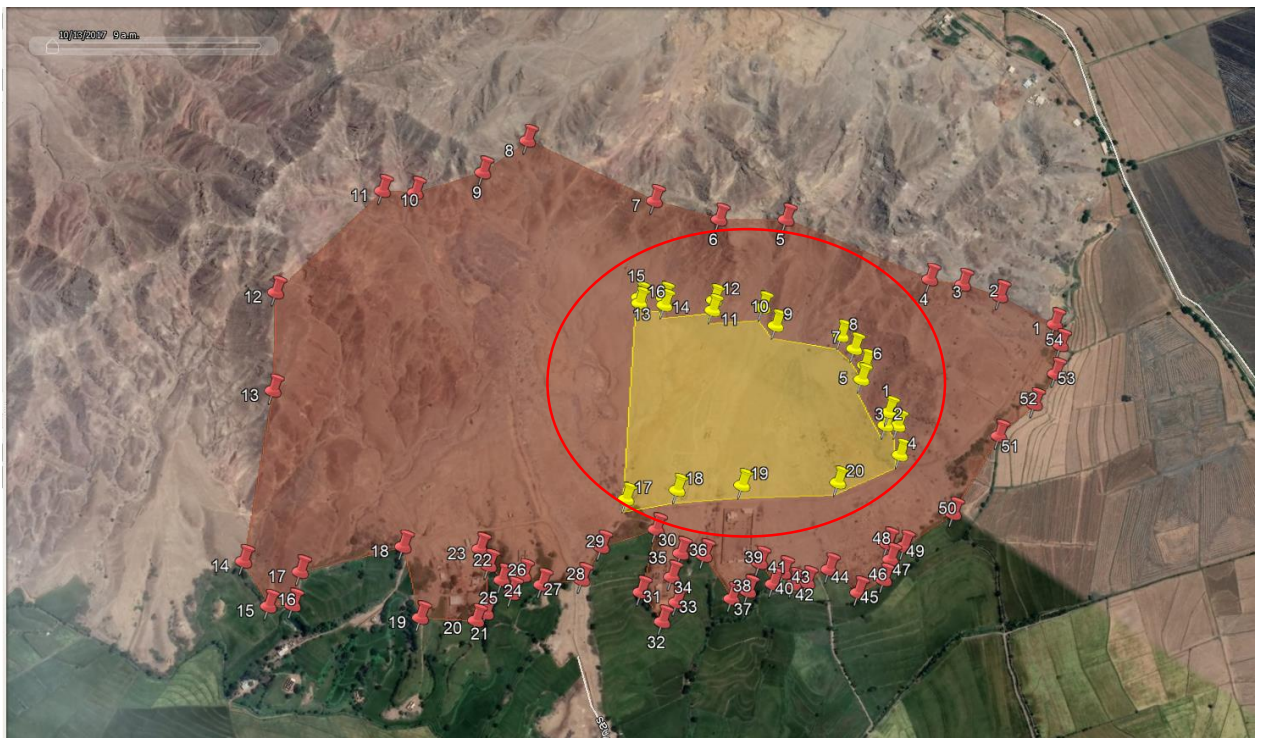
*Imagen 26. Imagen satelital captada del programa informático Google Earth, donde dentro del círculo rojo se encuentra el área afectada.*
