## RESOLUCION DIRECTORAL N° 000409-2020-DGPA/MC

**ARTÍCULO PRIMERO.-** DETERMINAR la Protección Provisional del Paisaje Arqueológico "Camino Prehispánico Huambos-Querocoto. Segmento Poblado de Huambos Piedras Grandes-La Capilla", ubicado en el distrito de Huambos, provincia de Chota, departamento de Cajamarca.

**INFORME N° 000349-2020-DGPA-LRS/MC**

## INFORME N° 000768-2020-DSFL/MC

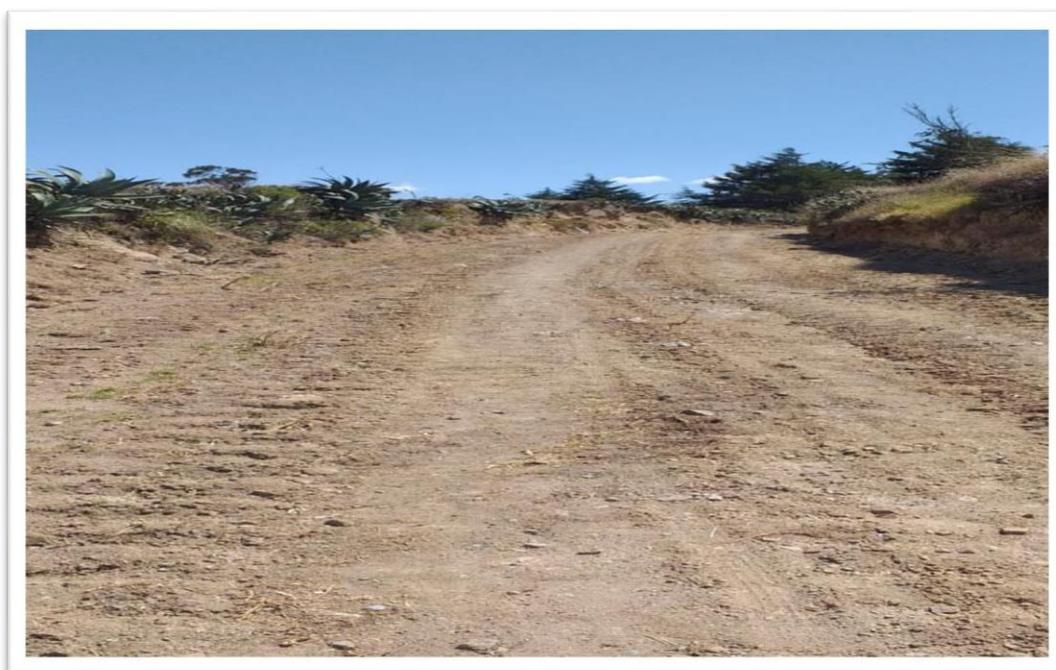
**FOTO N° 01 y 02.-** Vista panorámica de afectación con maquinaria pesada- tractor-(De fecha 27.08.2020) al paisaje arqueológico camino prehispánico Huambos-Querocoto-segmento poblado de Huambos Piedras Grandes-La Capilla localidad de Tayacirca-Foto inferior -obsérvese la destrucción total de la calzada en donde se divisa las improntas de la maquinaria(Tractor) utilizada en la afectación del camino prehispánico-OBRA INCONSULTA-Realizada por la Municipalidad Distrital de Huambos.

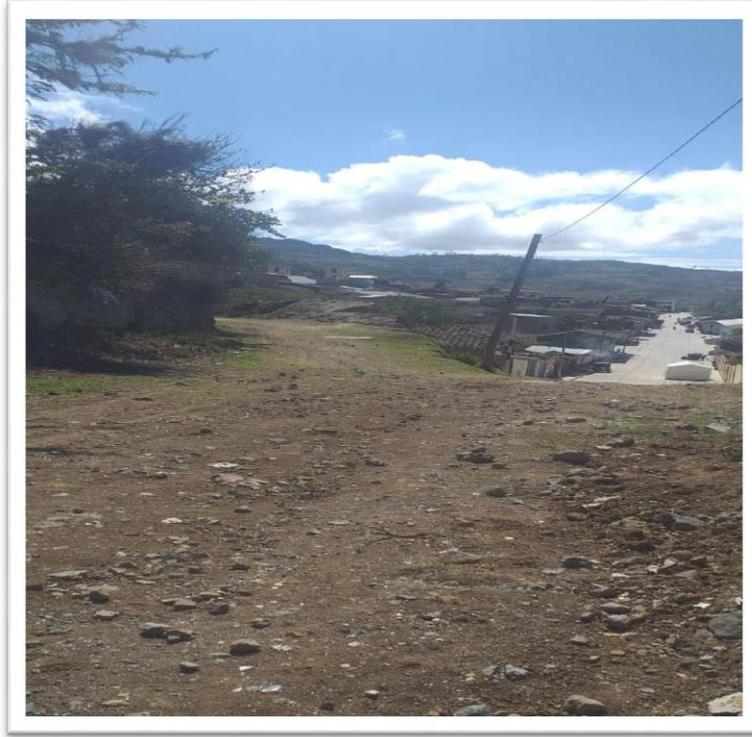
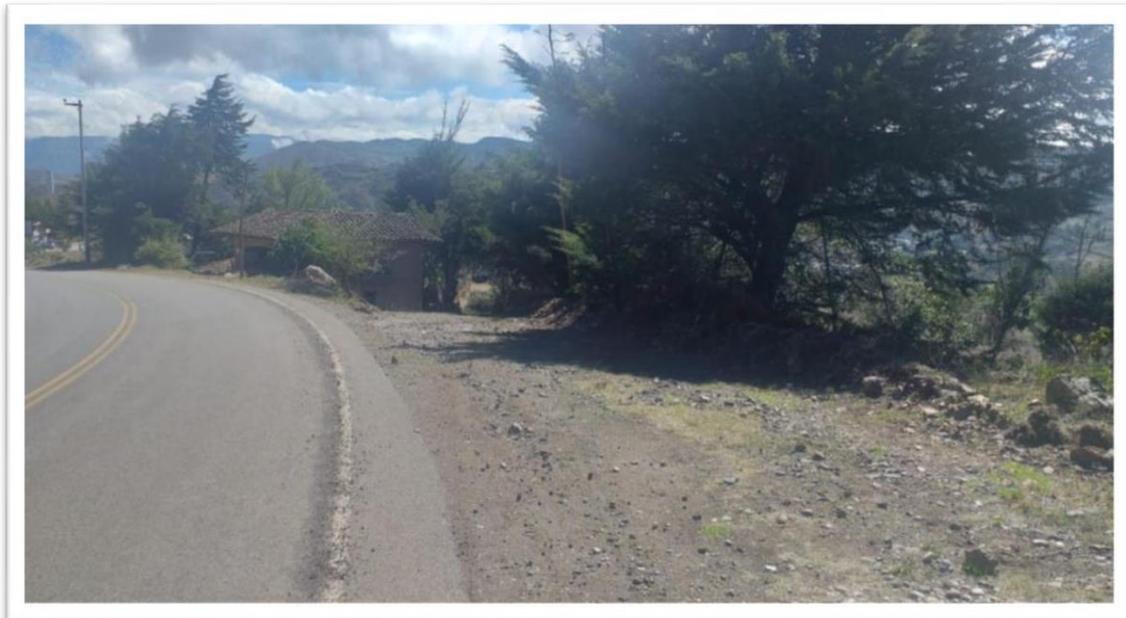
**FOTO N° 03 y 04.**- Vista en detalle del inicio del camino prehispánico en el poblado de Huambos (Lado Oeste) Piedras Grandes Foto inferior.-Final del camino prehispánico en la capilla localidad de Tayacirca. Observe que no fue afectado por la Obra Inconsulta y se encuentran conservados (calzada y muros laterales). lo que amerita su protección provisional.

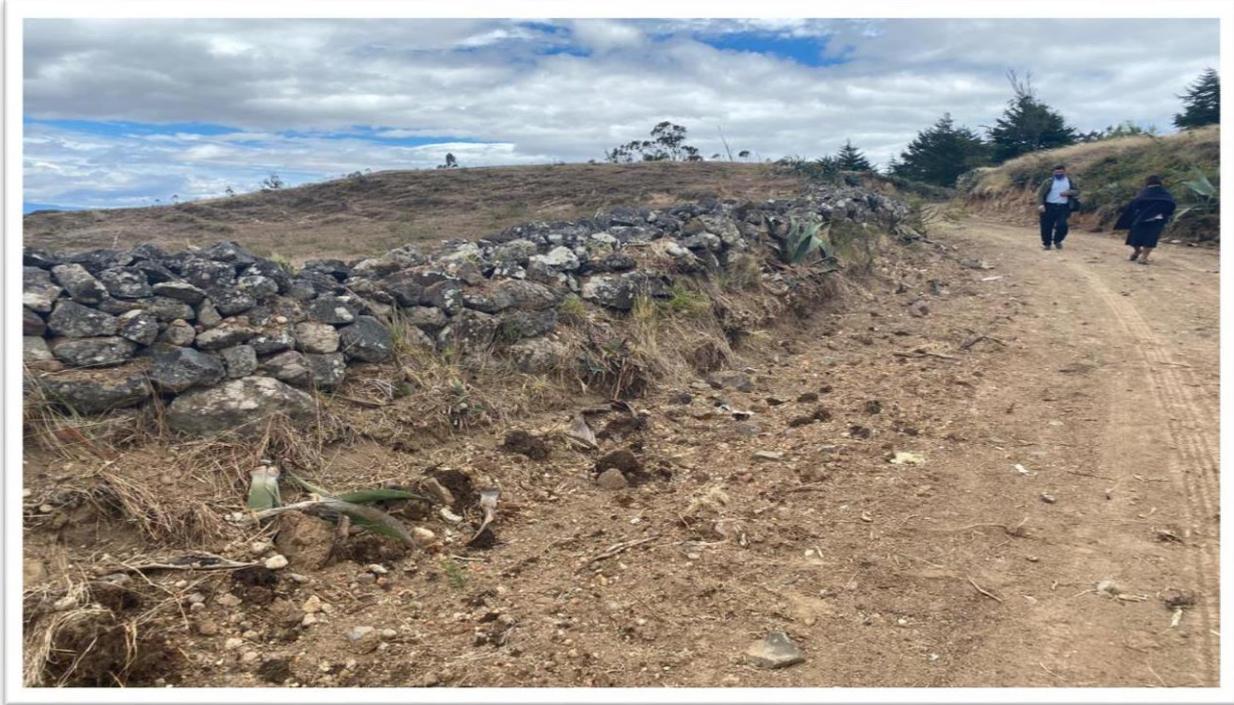
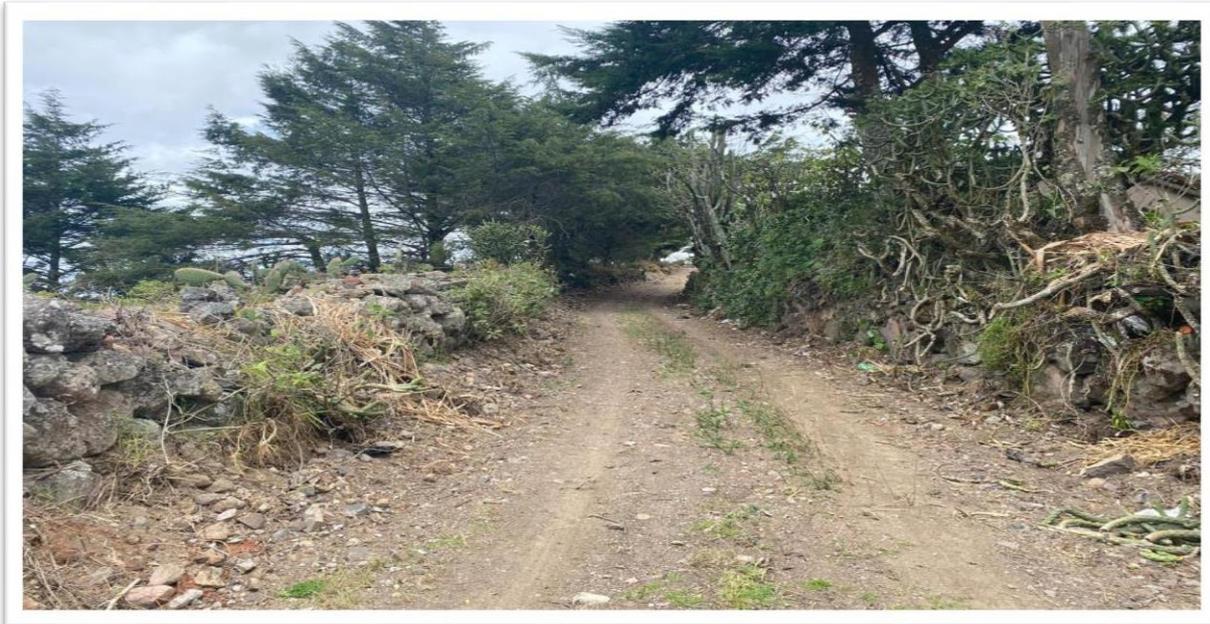
**FOTO N° 05 y 06.-** Vista en detalle de los muros de piedra laterales delimitantes del paisaje arqueológico camino prehispánico Huambos-Querocoto-segmento poblado de Huambos Piedras Grandes-La Capilla localidad de Tayacirca- que no fueron afectados por la OBRA INCONSULTA y a un se conservan y que amerita su protección y conservación. Foto inferior Calzada y muros delimitantes conservados.

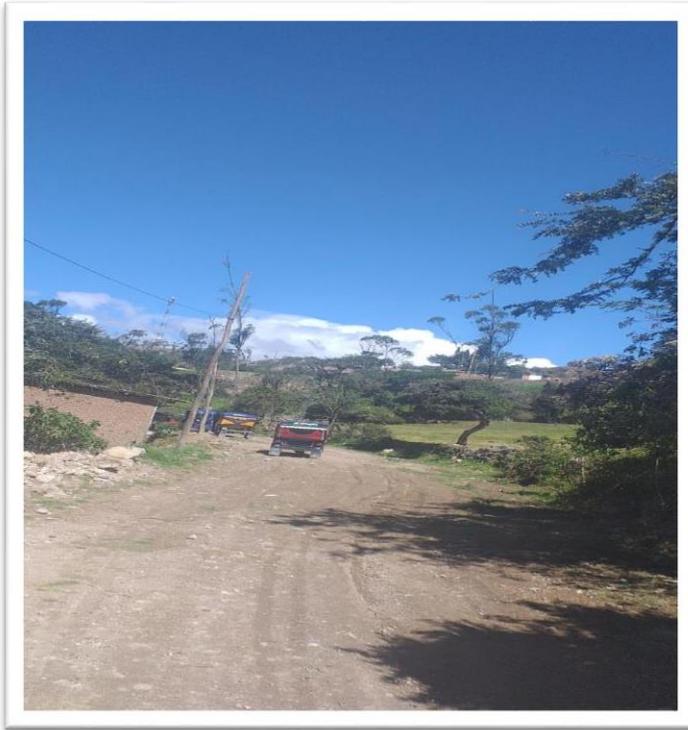
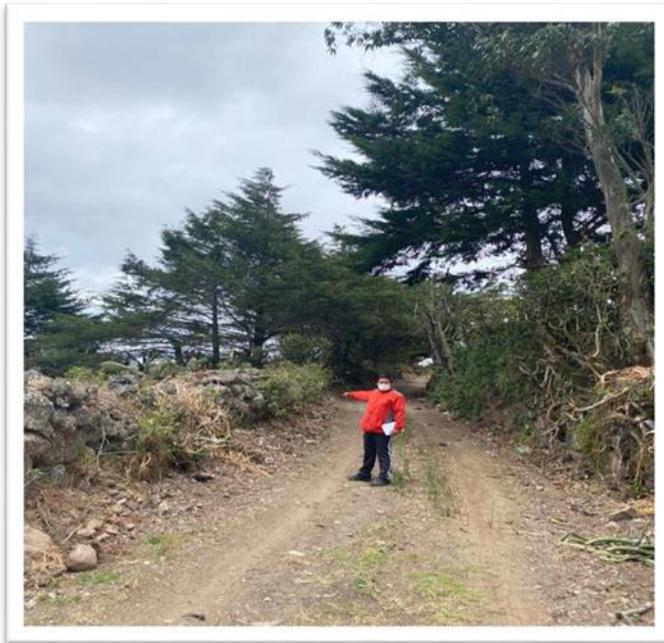
**FOTO N° 07 y 08.-** Vista en detalle del uso moderno del camino prehispánico como acceso para las viviendas colindantes al mismo-Foto inferior- constatación IN SITU de la afectación por el Lic. Francisco Esquerre Fernández de la DDC CAJ/MC, de fecha 30.09.2020-Observese el segmento conservado. El 60% esta conservado en toda su longitud.
