RESOLUCION DIRECTORAL N° 000045-2021-DGPA/MC

ARTÍCULO PRIMERO.- DETERMINAR la Protección Provisional del Sitio Arqueológico El Marqués, ubicado en el distrito de Jayanca, provincia y departamento de Lambayeque, por el plazo de dos años, prorrogable por el mismo plazo.

Asunto : SOLICITAR PROTECCIÓN PROVISIONAL DEL SITIO
ARQUEOLÓGICO EL MARQUÉS

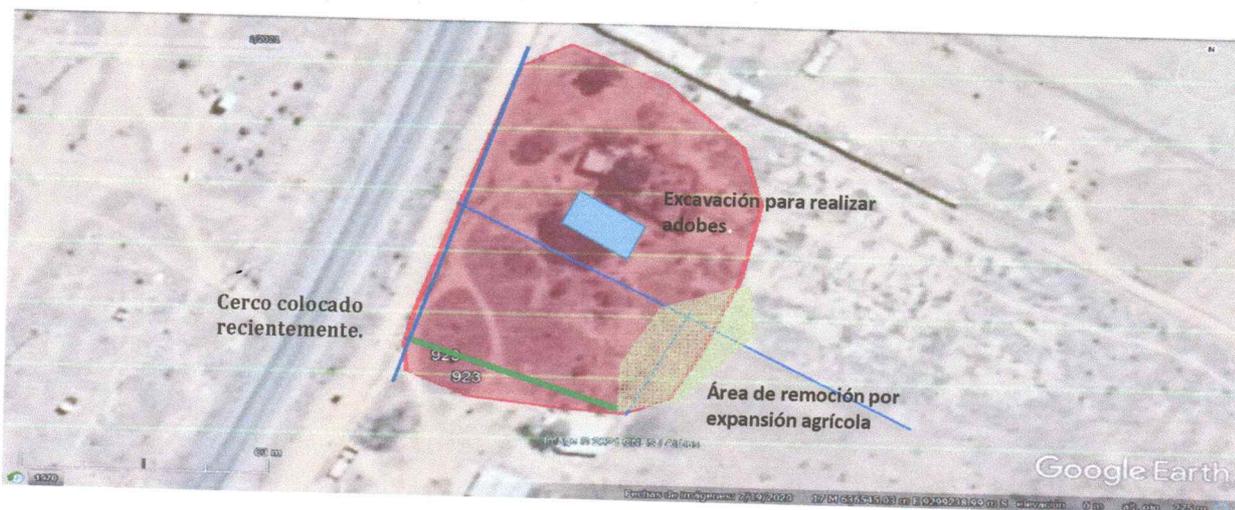
Imagen 01. Fotografía satelital tomada del software Google Earth Pro, mostrando el polígono propuesto del MAP El Marqués. En líneas azules los cercos instalados dentro del polígono arqueológico, la línea verde indica el cerco instalado recientemente.

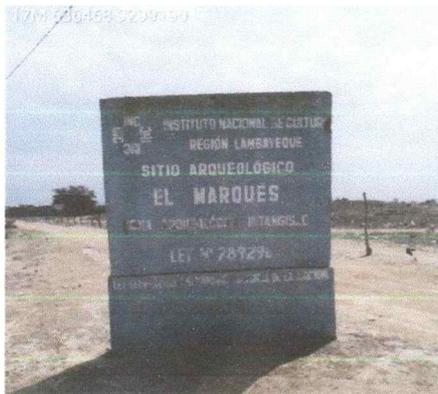
Imagen 03. Panel de señalización del MAP El Marqués.

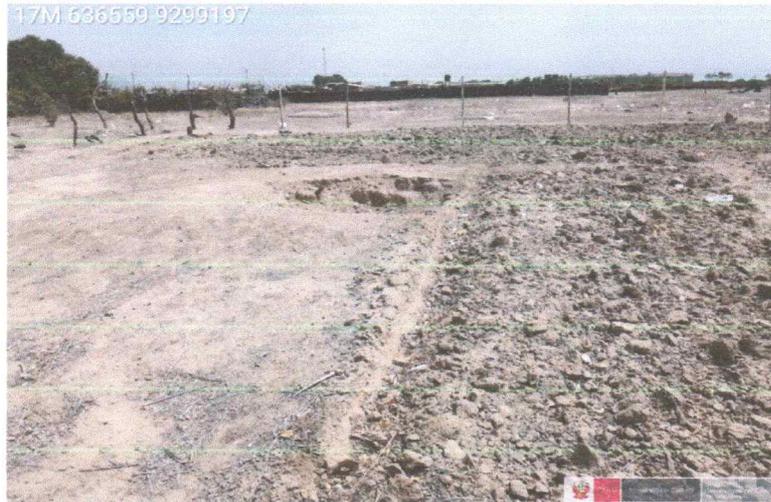
Expansión agrícola: al este del sitio arqueológico El Marqués, se vienen ampliando las fronteras agrícolas, removiendo y nivelando el suelo, con maquinaria pesada (tractor), que según referencia de los pobladores de ha realizado durante el estado de emergencia, constituyendo una amenaza que deberá ser controlada de forma urgente.

Imagen 05. Excavación, nivelación y remoción de suelos que forman parte del montículo arqueológico. Sobre el área removida se registraron fragmentos de cerámica.

MEDIDA		REFERENCIA
Paralización y/o cese de la afectación:	X	Comunicación con los pobladores del C.P. Marqués (En coordinación con la Municipalidad distrital de Jayanca) para solicitar que NO sigan excavando, removiendo y nivelando suelos, además cercando con fines de lotización, dentro del área intangible.
Desmontaje:	X	Desmontar los cercos de postes de madera con alambres de puas.
Apuntalamiento:		
Incautación:		
Señalización:	X	Colocar hitos y Paneles informativos sobre su intangibilidad.

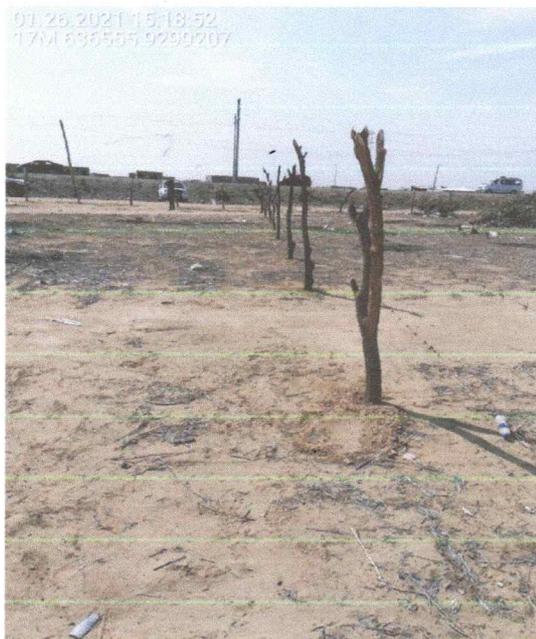
Cerco de postes de madera y alambre de púas: todo el perímetro del sitio arqueológico El Marqués, se ha cercado y dividido con postes y alambres de púas. Uno de los cercos fue realizado a mediados de enero del presente año y se pretende construir viviendas dentro del sitio arqueológico.

Imagen 06. Cerco de postes de madera y alambres de púas de instalación reciente, dentro del MAP El Marqués. .
