RESOLUCION DIRECTORAL N° 000049-2021-DGPA/MC

Que, mediante Informe de Inspección N° 00001-2021-DDC PAS HPH/MC de fecha 16 de febrero de 2021 que sustenta el Informe Técnico de Viabilidad de la Determinación de la Protección Provisional del Bien Inmueble Prehispánico, la especialista de la Dirección Desconcentrada de Cultura Pasco sustenta la propuesta de protección provisional del Sitio Arqueológico Guellay Wasin, ubicado en el distrito de Pallanchacra, provincia y departamento de Pasco; especificando los fundamentos sobre la valoración cultural positiva y niveles de vulnerabilidad del bien inmueble objeto de protección provisional, de acuerdo con los lineamientos y criterios técnicos contenidos en la Directiva N° 003-2018-VMPCIC/MC. En el referido informe se indica que el monumento arqueológico prehispánico viene siendo objeto de afectación verificada debido a agentes antrópicos y naturales;

INFORME N° 000057-2021-DGPA-ARD/MC

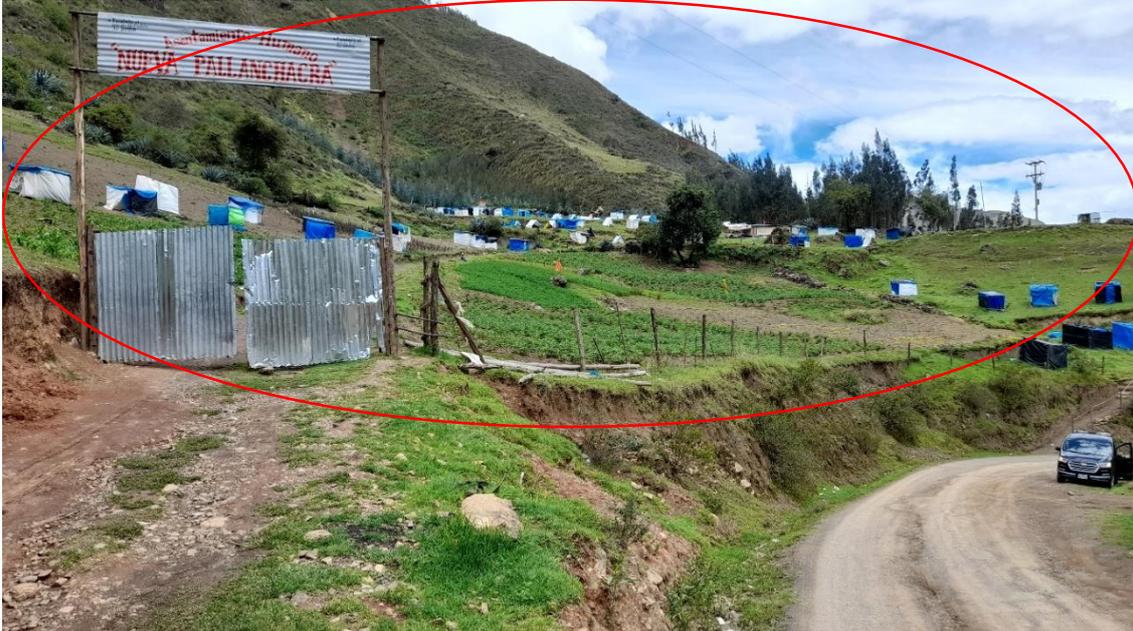
Foto N°1.- Vista panorámica de la invasión que se ha dado en el sitio arqueológico de Guellay Wasin, notese la presencia de carpas, ubicados en el sector 1.

| MEDIDA | | REFERENCIA |
|--|---|--|
| - Paralización y/o cese de la afectación: | x | Comunicar a la Municipalidad Distrital de Pallanchacra como medida preventiva el retiro de los módulos u casas abrigadoras así también de las diferentes carpas de los invasores. |

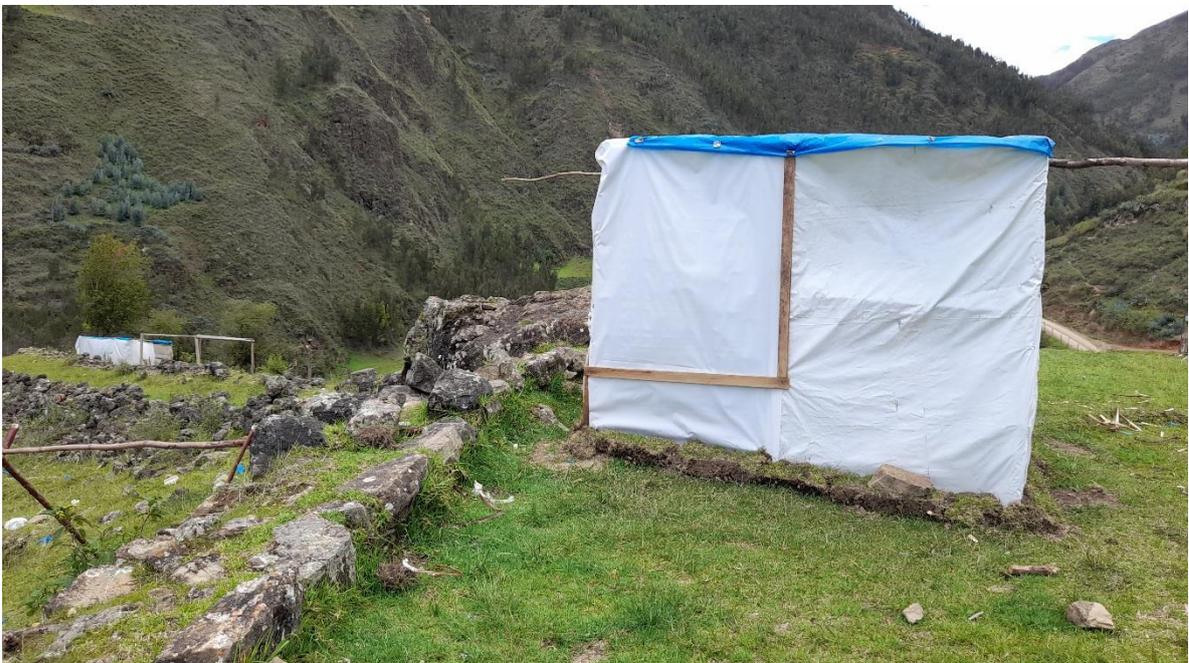
Foto N°2.- Vista a detalle de la ubicación de carpas próximo a las estructuras del sitio arqueológico Guellay Wasin, ubicados en el sector 1.

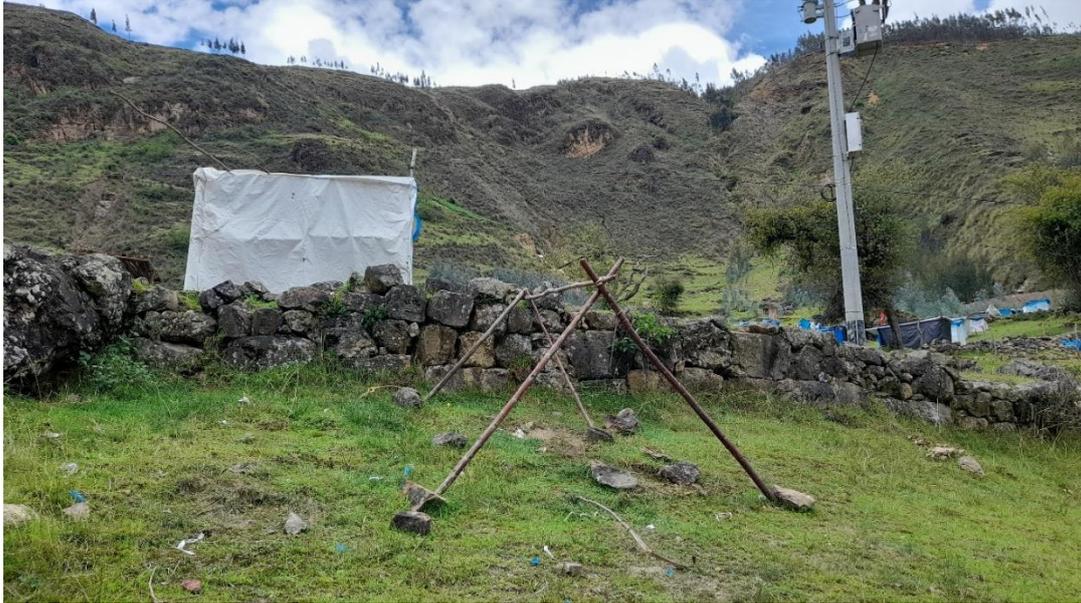
Foto N°3.- Detalle de las estructuras prehispánicas que forman parte del sitio arqueológico de Guellay Wasin, ubicadas en el sector 1.

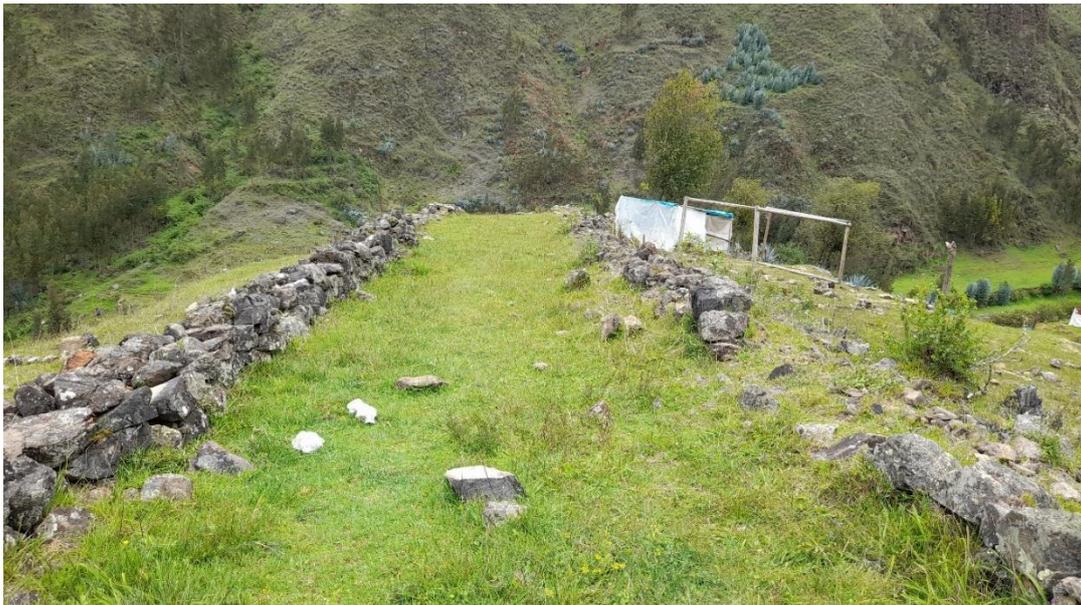
Foto N°4.- Detalle del camino prehispánico que forma parte del sitio arqueológico de Guellay Wasin, ubicados en el sector 1.

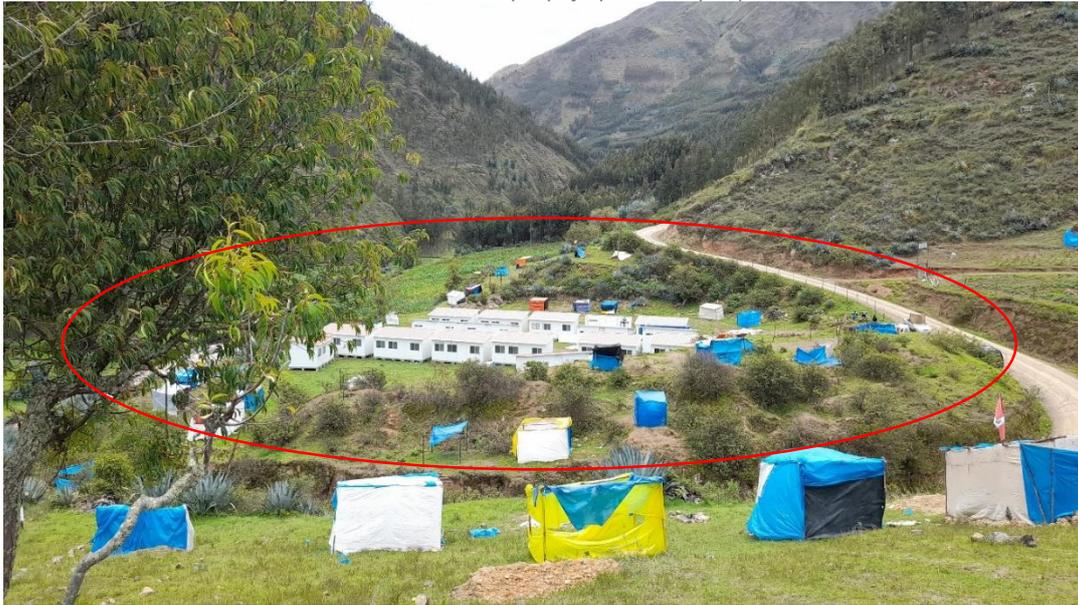
Foto N°5.- Vista panorámica de la invasión que se ha dado en el sitio arqueológico de Guellay Wasin, nótese la presencia de los módulos o casas abrigadoras y carpas, ubicados en el sector 2.

| MEDIDA | | REFERENCIA |
|--|---|--|
| - Retiro de estructuras temporales, maquinarias, herramientas, elementos y/o accesorios: | x | Retiro de casas abrigadoras que pertenecen al Ministerio de Vivienda, carpas de invasores, viviendas de material noble y rustico, así también las instalaciones sanitarias y de electrificación y la clausura de la bocamina ubicadas en el sector del Sitio Arqueológico Guellay Wasin. |

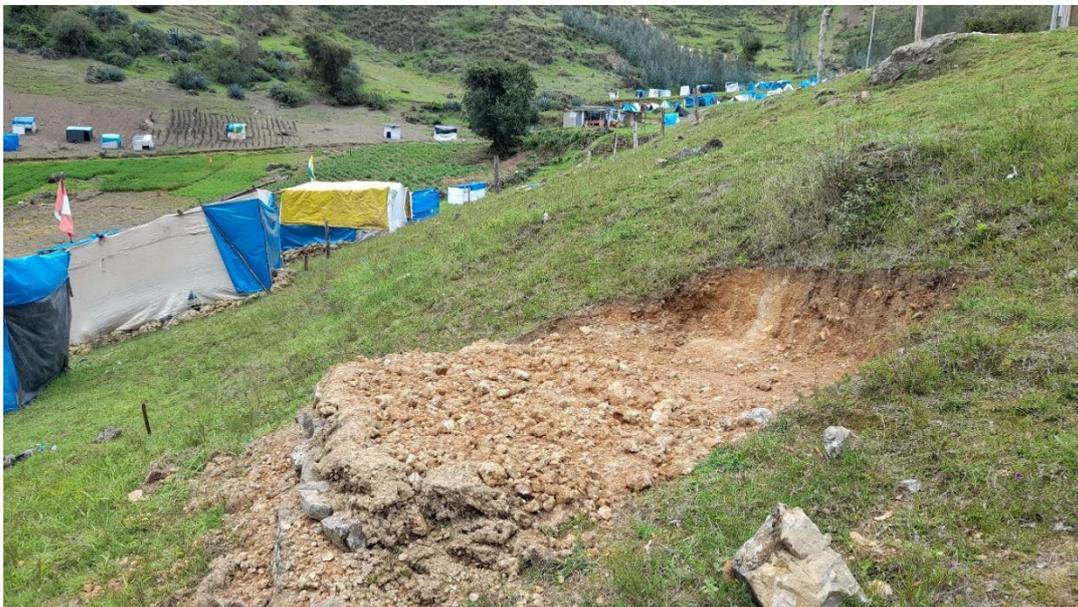
Al interior de este sector se registran trabajos de **remoción** y **excavación** así también **desmontaje** de elementos que forman parte de las estructuras prehispánicas. Todos éstos con la finalidad de nivelar el terreno, construir viviendas de material rustico (carpas) y viviendas de material noble y acceso que comunican a una bocamina informal ubicado en el mencionado sector.

Foto N°6.- Vista en detalle de las excavaciones que se han dado en el área que comprende el sitio arqueológico de Guellay Wasin, ubicados en el sector 1.

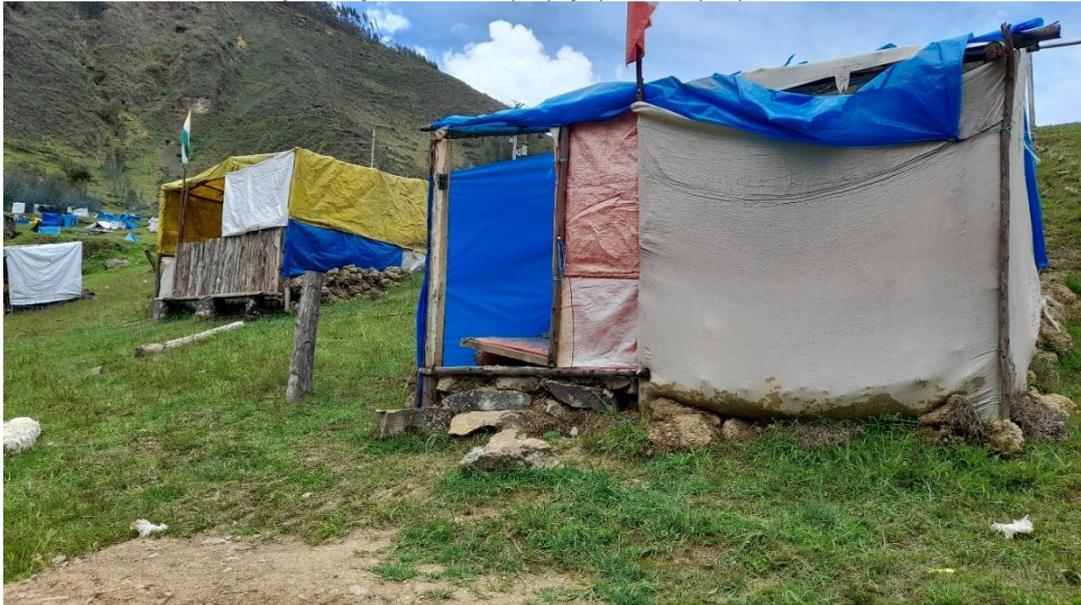
Foto N°7.- Vista en detalle de los elementos que fueron desmontados y que forman parte de las estructuras del sitio arqueológico de Guellay Wasin, ubicados en el sector 1.

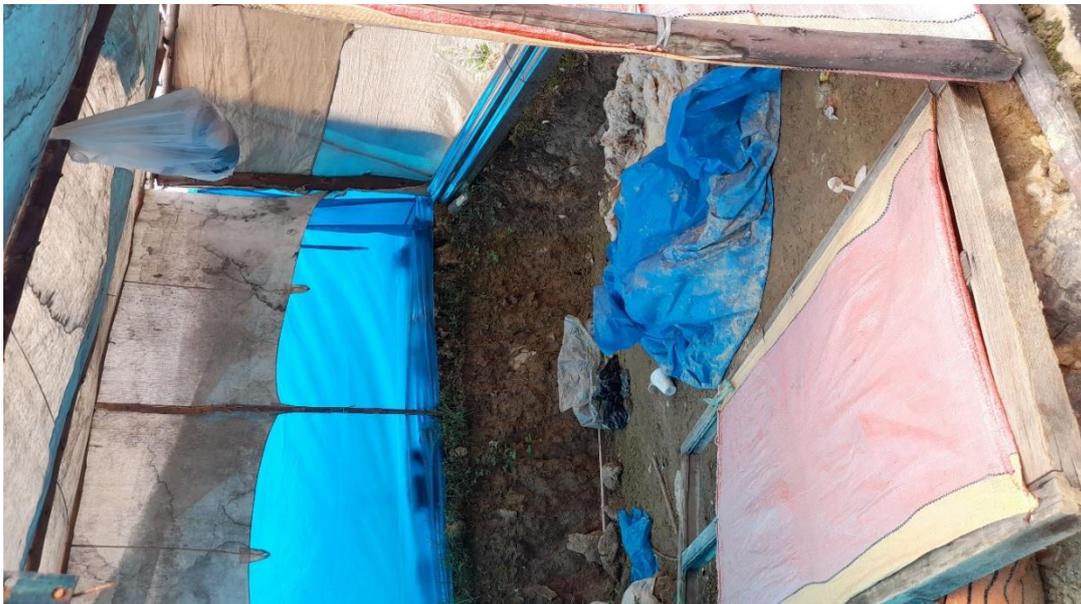
Foto N°8.- Vista en detalle de las excavaciones que se han dado en el área que comprende el sitio arqueológico de Guellay Wasin, ubicados en el sector 1.

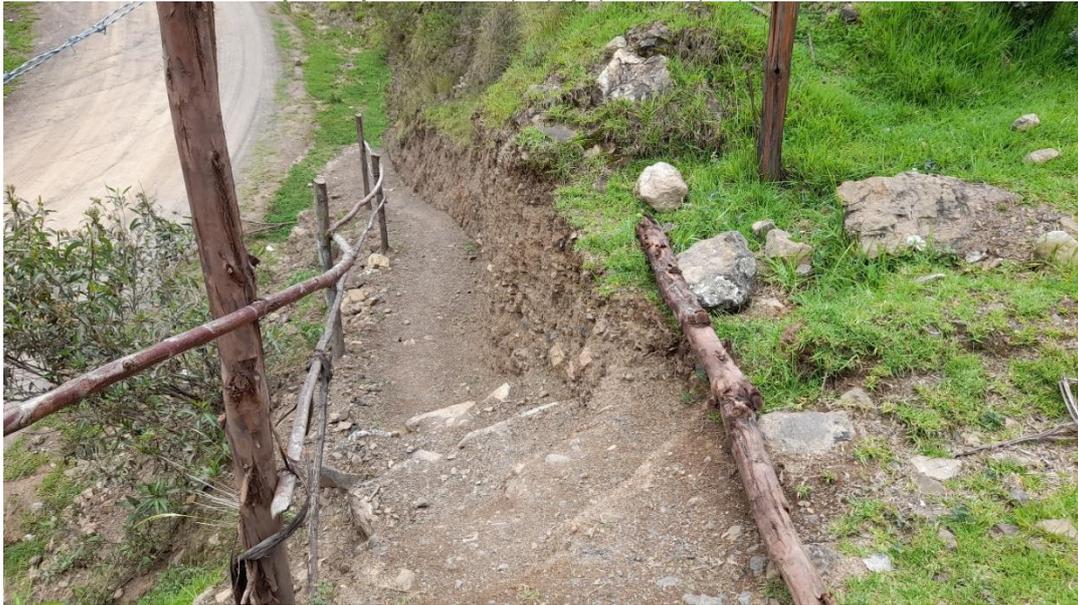
Foto N°9.- Vista en detalle de las cortes que se han dado en el área que comprende el sitio arqueológico de Guellay Wasin, ubicados en el sector 1.

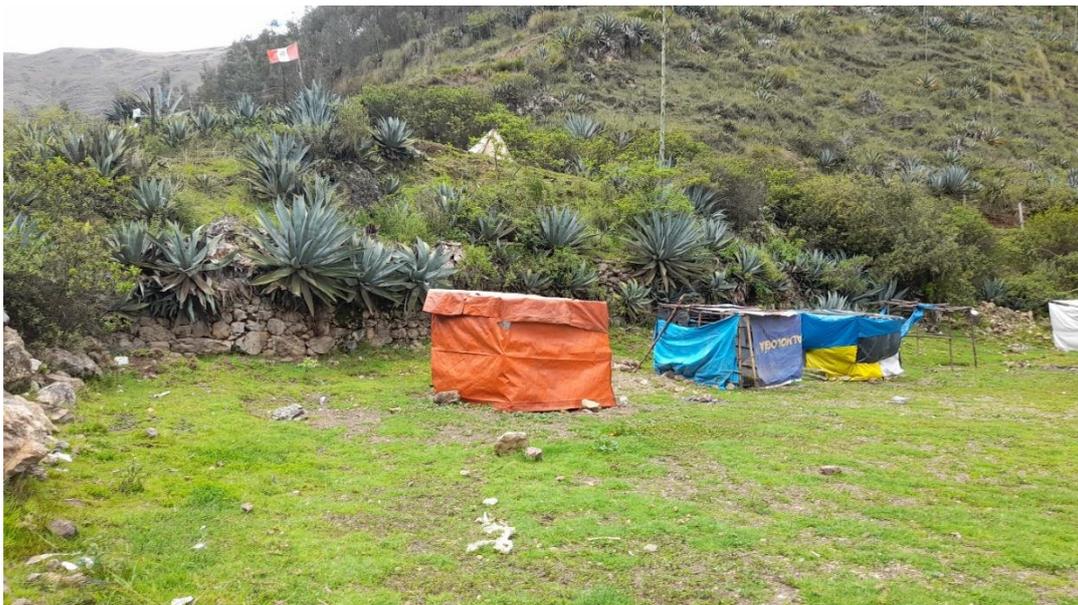
Foto N°10.- Detalle de las estructuras prehispánicas que forman parte del sitio arqueológico de Guellay Wasin, ubicados en el sector 2.

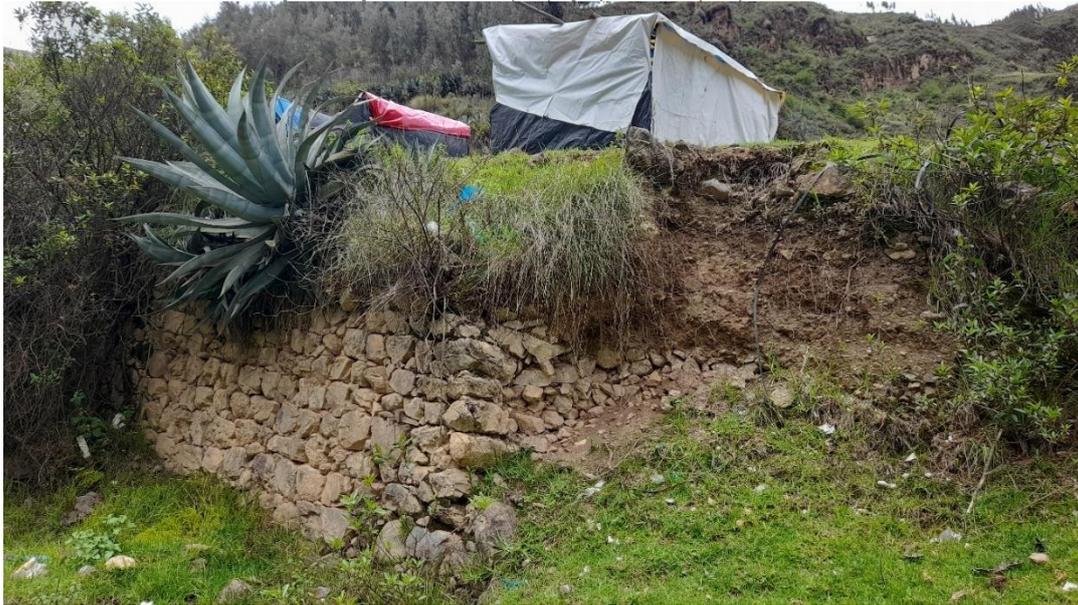
Foto N°11.- Detalle de las estructuras prehispánicas que forman parte del sitio arqueológico de Guellay Wasin, ubicados en el sector 2.

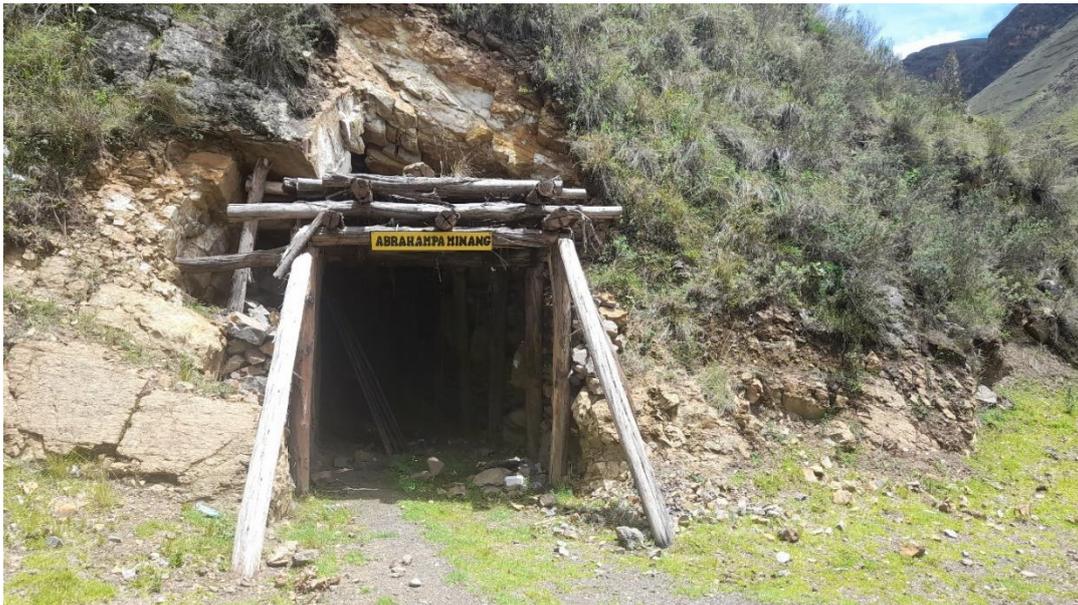
Foto N°12.- Vista panorámica de la bocamina que forma parte de la minería informal ubicado en el sector 1 del sitio arqueológico de Guellay Wasin.

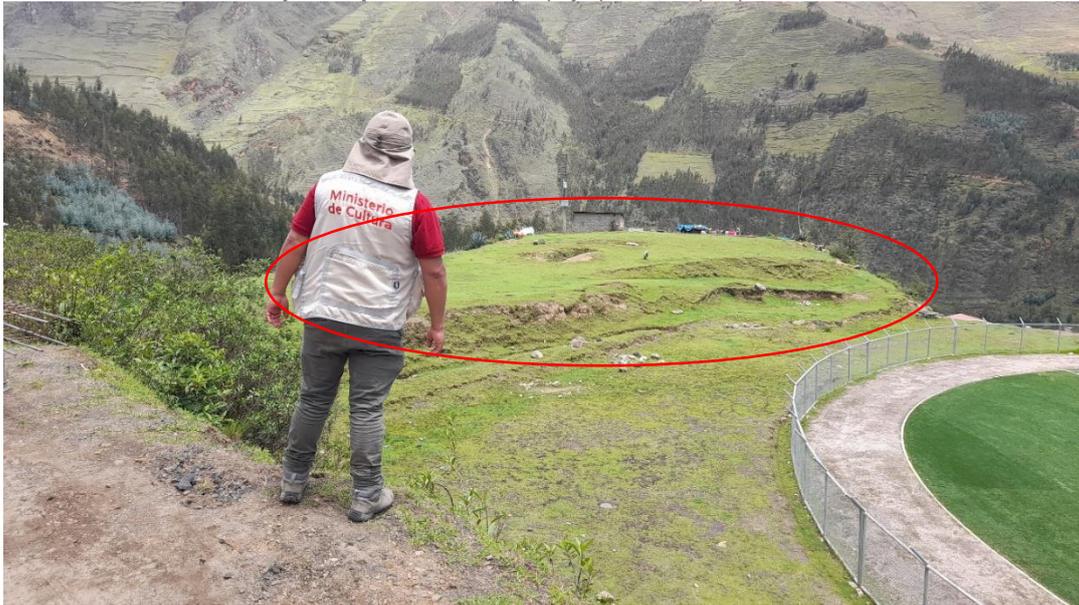
Foto N°13.- Vista panorámica del promontorio en donde se encuentra la monumentalidad del sitio arqueológico de Guellay Wasin, ubicados en el sector 3.

| MEDIDA | | REFERENCIA |
|--|---|--|
| - Apuntalamiento: | x | Urge reforzar parte de la estructura ubicada en el sector 3 del sitio arqueológico Guellay Wasin, debido a que parte de los dinteles se encuentra fraccionados, así también suspender el acceso de animales como ovino, porcino y vacuno. |

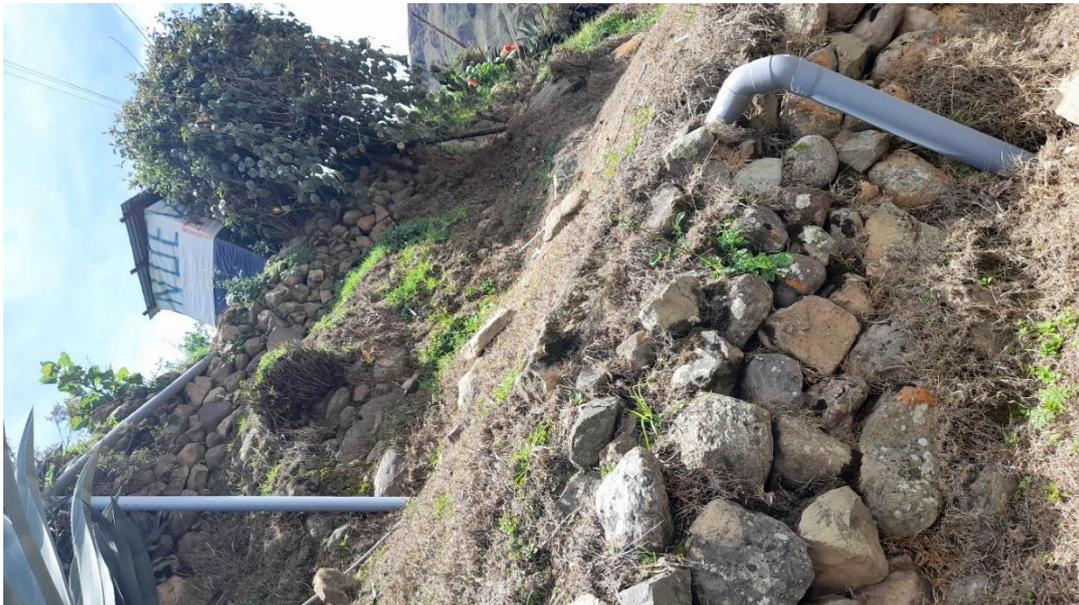
Foto N°14.- Vista en detalle de las instalaciones de energía eléctrica, como viviendas de material rustico ubicado en la poligonal que comprende el sitio arqueológico de Guellay Wasin, ubicados en el sector 3.

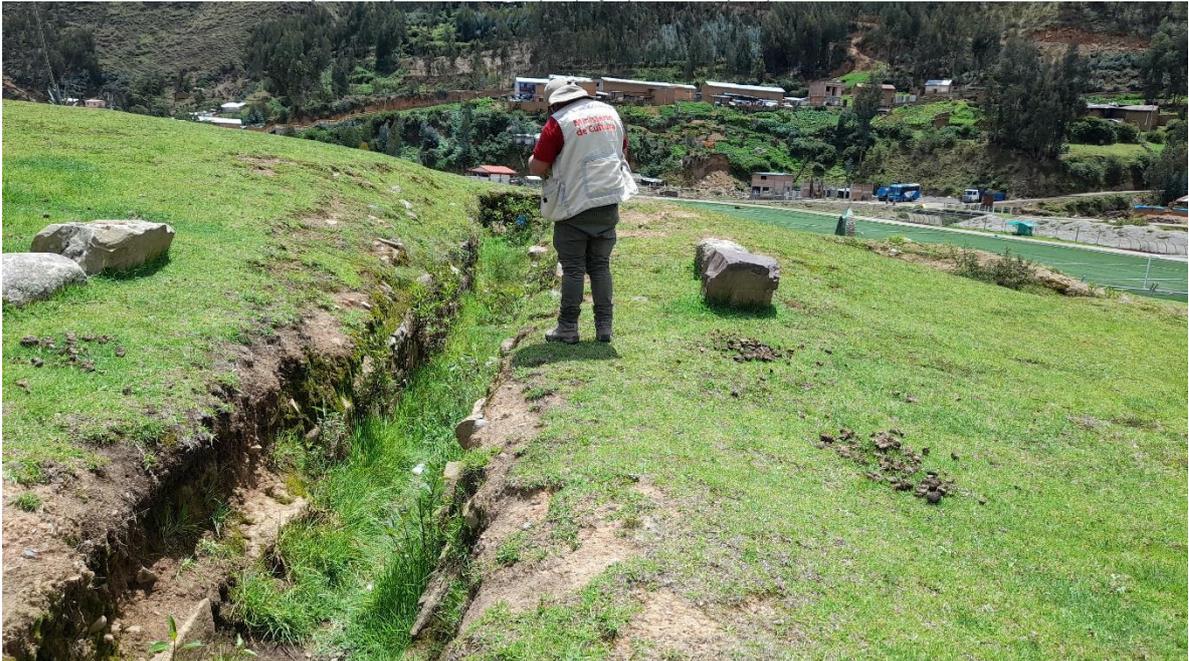
Foto N°15.- Vista en detalle de las galerías que forman parte del sitio arqueológico de Guellay Wasin, ubicados en el sector 3.

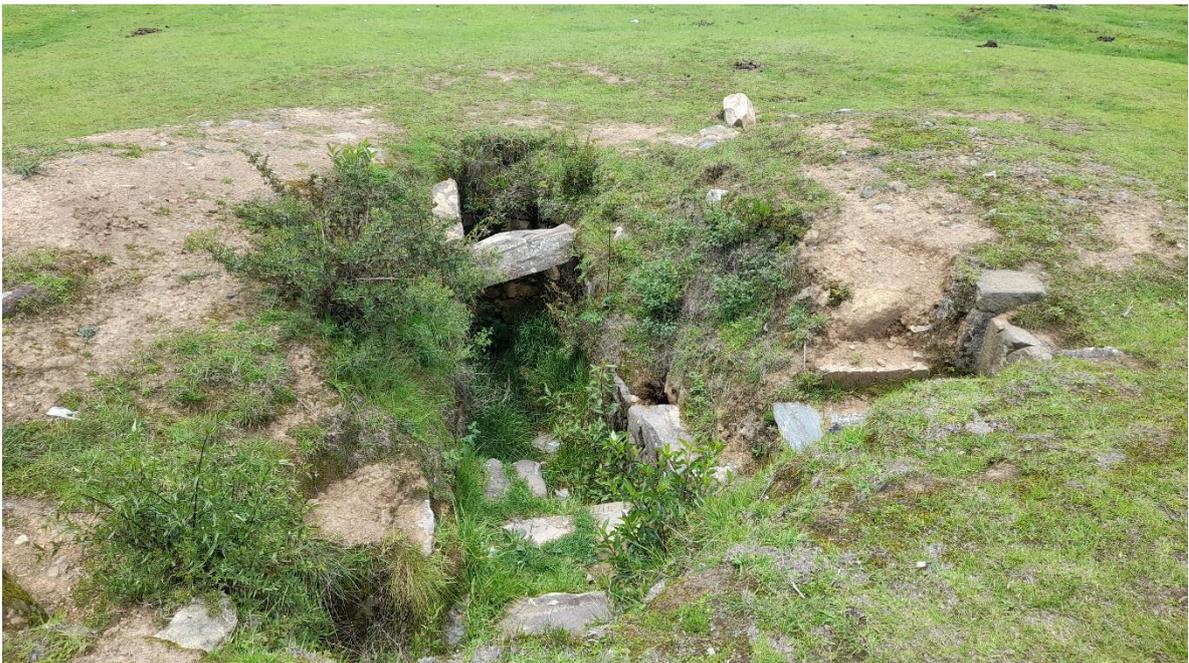
Foto N°16.- Vista en detalle de las galerías que forman parte del sitio arqueológico de Guellay Wasin, ubicados en el sector 3.

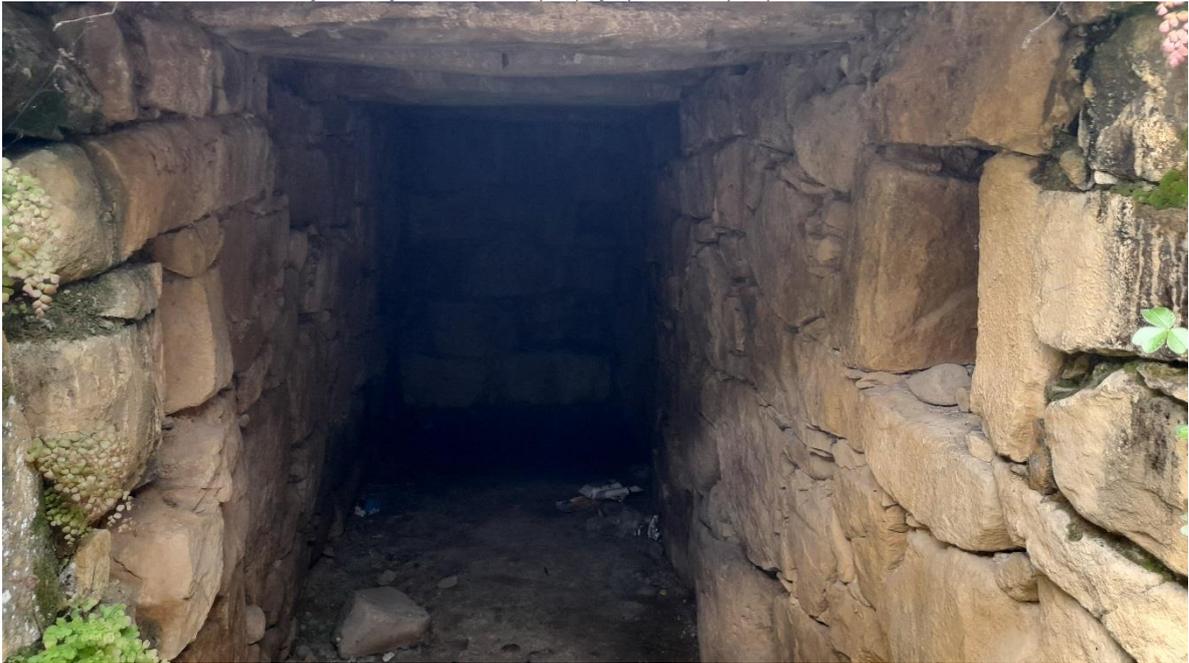
Foto N°17.- Vista en detalle de las galerías que forman parte del sitio arqueológico de Guellay Wasin, ubicados en el sector 3.

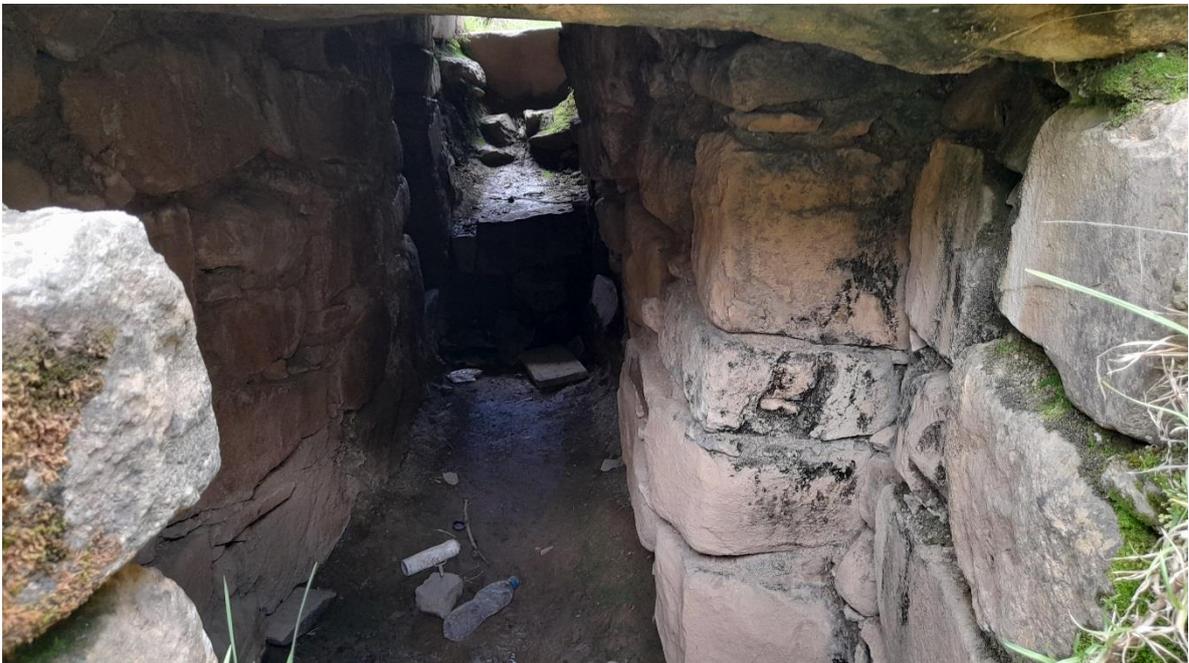
Foto N° 18.- Vista en detalle de las galerías que forman parte del sitio arqueológico de Guellay Wasin, ubicados en el sector 3.

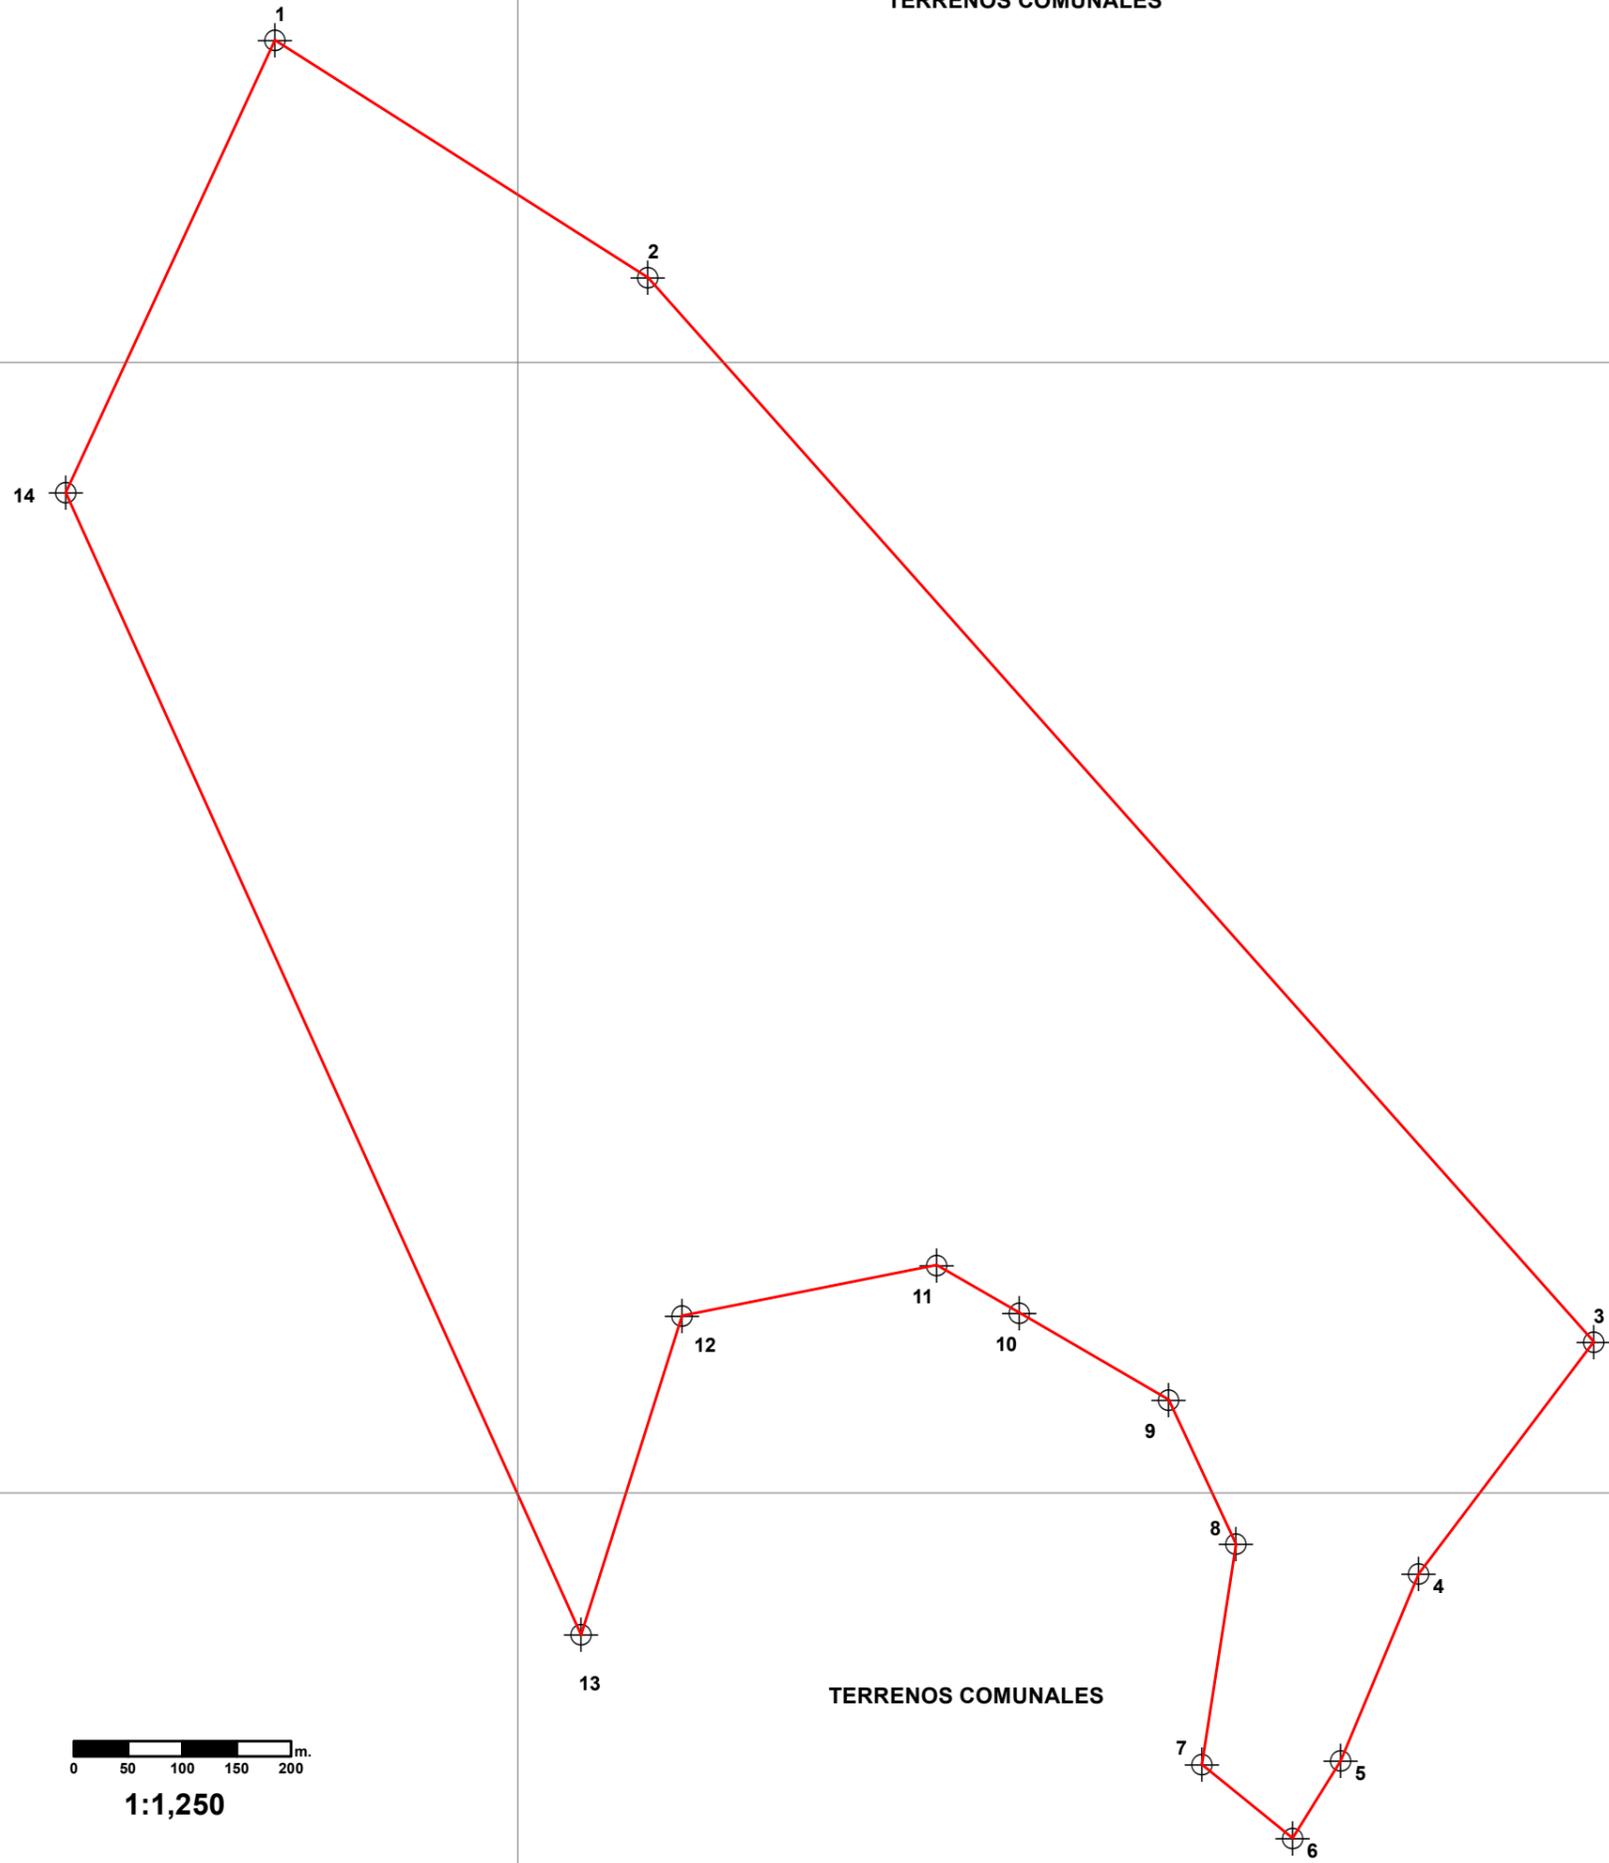
SECTOR 01

Sector I: Se ha registrado invasión dentro del sitio arqueológico Guellay Wasin, en donde hay clara evidencia a nivel superficie como plataformas agrícolas, estructuras y caminos. Al interior de este sector se registran trabajos de remoción y excavación así también desmontaje de elementos que forman parte de las estructuras prehispánicas. Todos estos con la finalidad de nivelar el terreno, construir viviendas de material rustico (carpas) y viviendas de material noble y acceso que comunican a una bocamina informal ubicado en el mencionado sector. Alto tránsito de vehículos, ello por las huellas de los neumáticos dejados en el lugar.
