## RESOLUCION DIRECTORAL N° 000053-2021-DGPA/MC

**SECTOR NORTE DE LA ZONA ARQUEOLÓGICA MONUMENTAL  
HUANCHIHUAYLAS**

Firmado digitalmente por DOLORIER  
TORRES Camilo Wilde FAU  
20537630222 soft  
Motivo: Soy el autor del documento  
Fecha: 14.03.2021 15:29:04 -05:00**INFORME DE INSPECCIÓN N° 001-2021- DCS-CDT/MC**

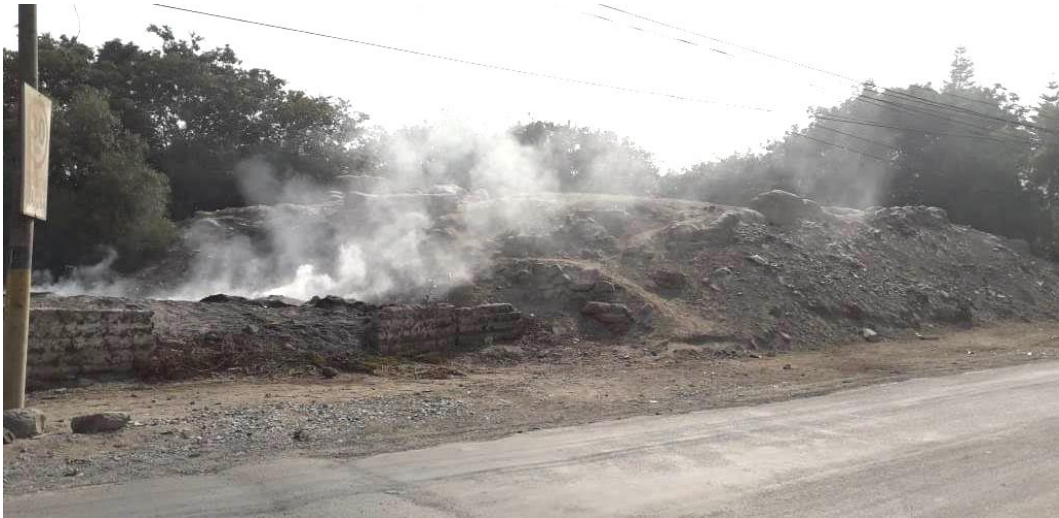
Panorámica del edificio piramidal desde la pista y la ubicación del fuego en relación al monumento.

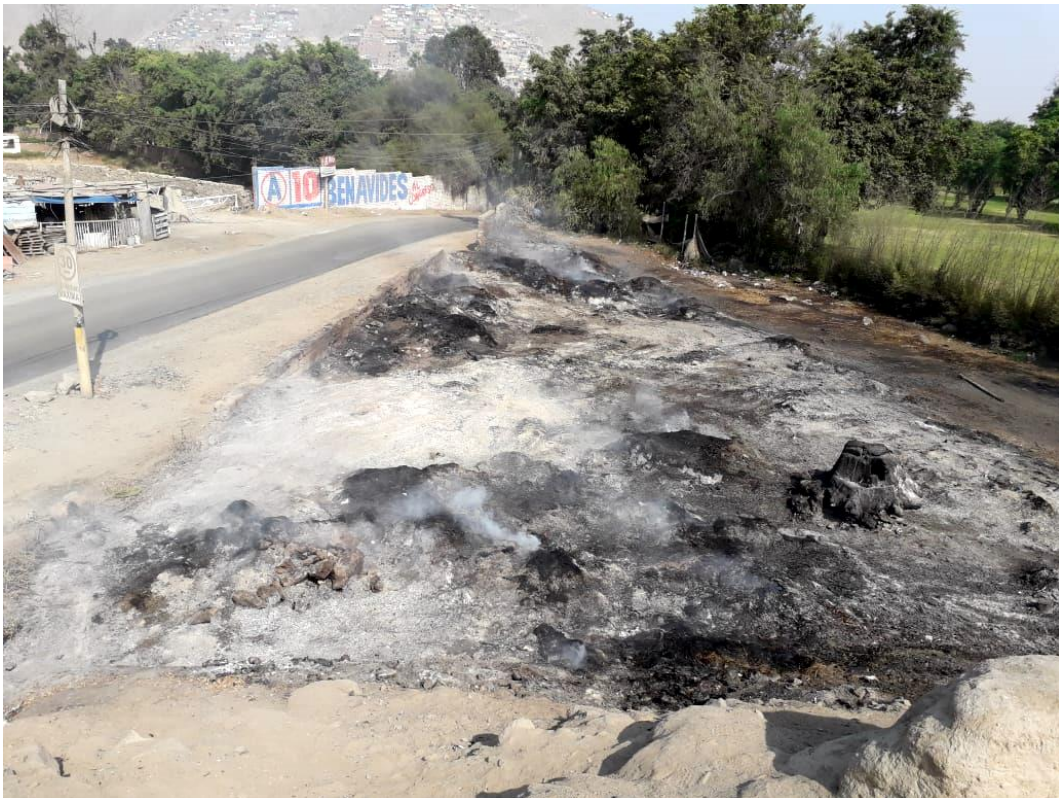
El fuego afectó el flanco oeste de la estructura piramidal, en una longitud aproximada de 20 m. No se observan pérdida de elementos pero sí queda huella del tiznado y cambio de coloración de la estructura por la exposición a altas temperaturas.

Vista panorámica del área del incendio (flanco Oeste del edificio piramidal) se puede observar la maleza quemada y aun humeante.

| MEDIDA | | REFERENCIA |
|---|---|---|
| - Paralización y/o cese de la afectación: | x | - Cerrar accesos para impedir el arrojo de maleza en el lugar.<br>- Coordinar el retiro de elementos calcinados. |

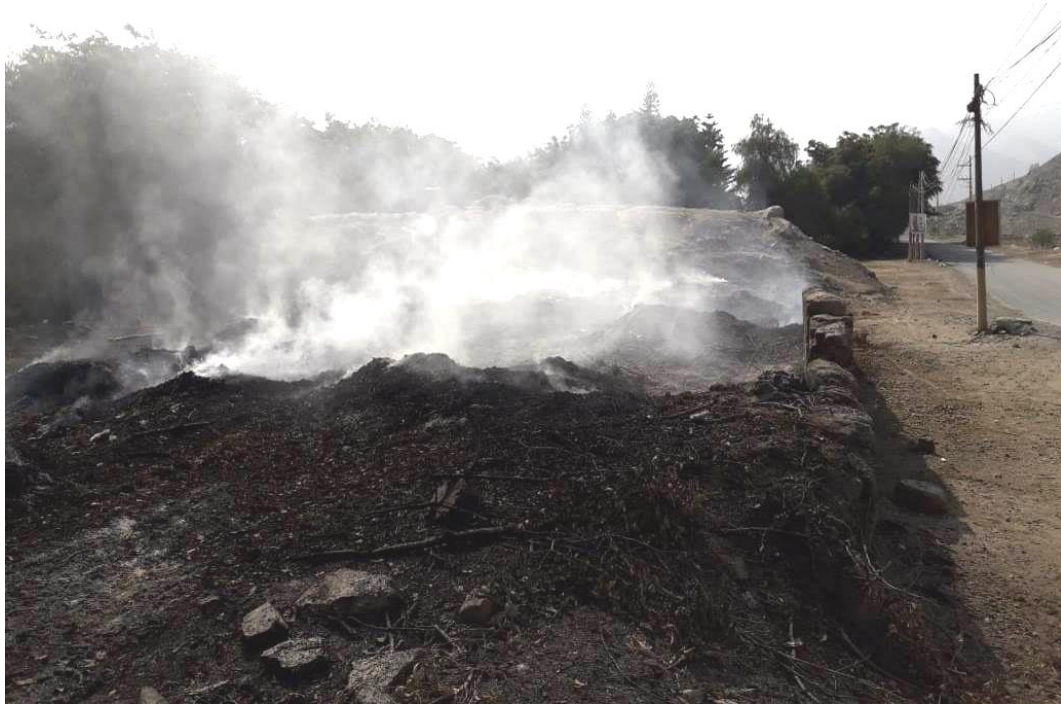
Vista Oeste del monumento en relación a la quema de maleza.

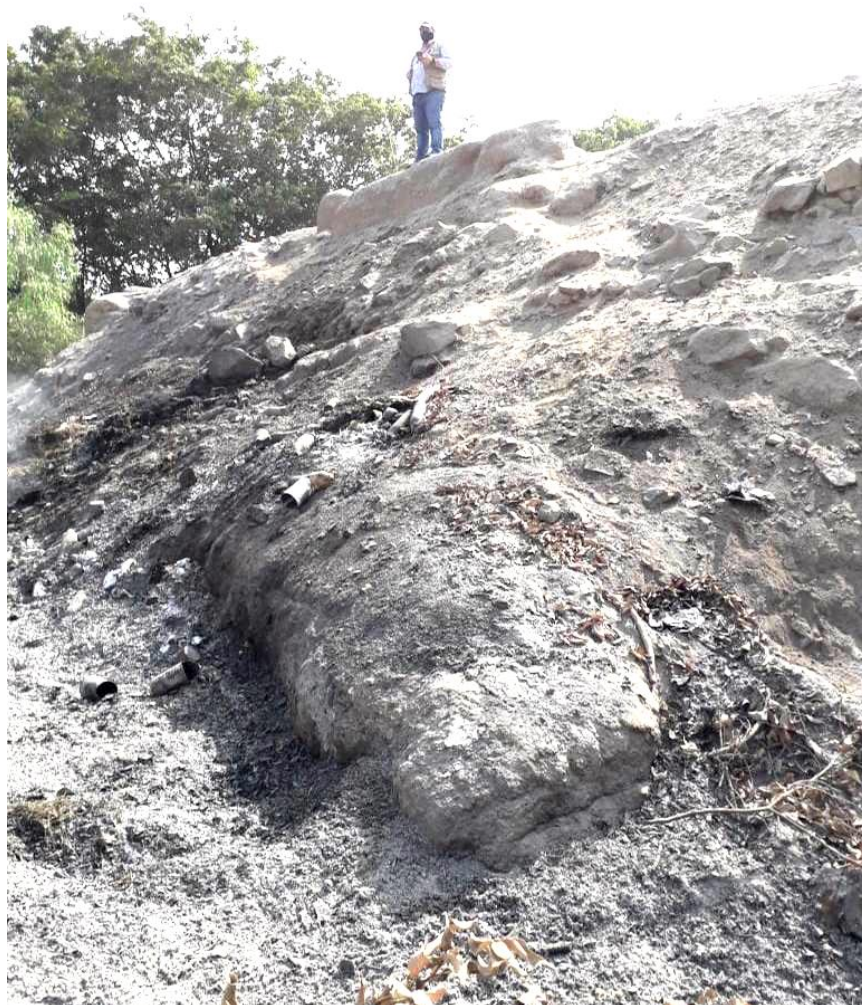
El área total del monumento es de 2,800 m<sup>2</sup> y el área afectada por el fuego fue de 700 m<sup>2</sup>.

Detalle del área de la edificación piramidal alterada por el fuego, tizado y altas temperaturas.

Por otro lado, se considera necesario derivar el expediente a la Dirección de Gestión de Monumentos, para que se evalúen las afectaciones producto de la quema a la estructura piramidal.
