RESOLUCION DIRECTORAL N° 000055-2021-DGPA/MC

Asunto : **INFORME DE INSPECCIÓN CON FINES DE DETERMINACIÓN DE LA PROTECCIÓN PROVISIONAL DEL MONUMENTO ARQUEOLOGICO PREHISPÁNICO (MAP) "HUACA LA OROYA" UBICADO EN EL DISTRITO SAN BENITO PROVINCIA DE CONTUMAZA REGION CAJAMARCA**

INFORME N° 000022-2021-DSFL-HAH/MC

V. REGISTRO FOTOGRÁFICO

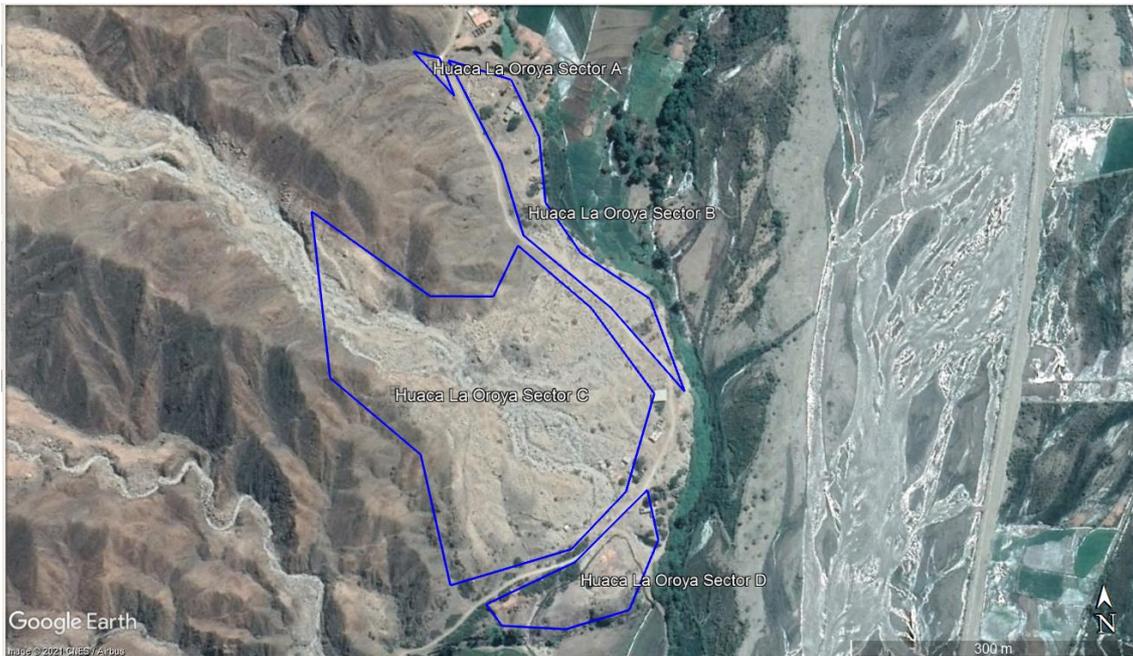
Captura de pantalla del Programa Informático Google Earth mostrando los sectores A, B, C y D del Sitio Arqueológico Huaca La Oroya.

Por su parte la propuesta de protección provisional contenida en el Informe de inspección, adjunta cuatro cuadros de coordenadas de los sectores A, B, C y D del Sitio Arqueológico Huaca La Oroya. Al respecto, se realizó la consulta con el SIGDA y se confirmó que las coordenadas se corresponden con los polígonos de los sectores A, B, C y D del Sitio Arqueológico Huaca La Oroya contenidos en el SIGDA y graficados en el Plano 08 con el título *Delimitación del Sitio Arqueológico Huaca La Oroya* del Proyecto Mejoramiento Carretera CA-101, Tramo: San Benito – Limón L.D. La Libertad (LI-101 a Ascope) Contumazá – Cajamarca del Gobierno Regional de Cajamarca. En este sentido se recomienda que la determinación de la protección provisional se establezca en función de los datos técnicos del mencionado plano por ser el original, obviando los cuadros de coordenadas contenida en el informe de inspección.

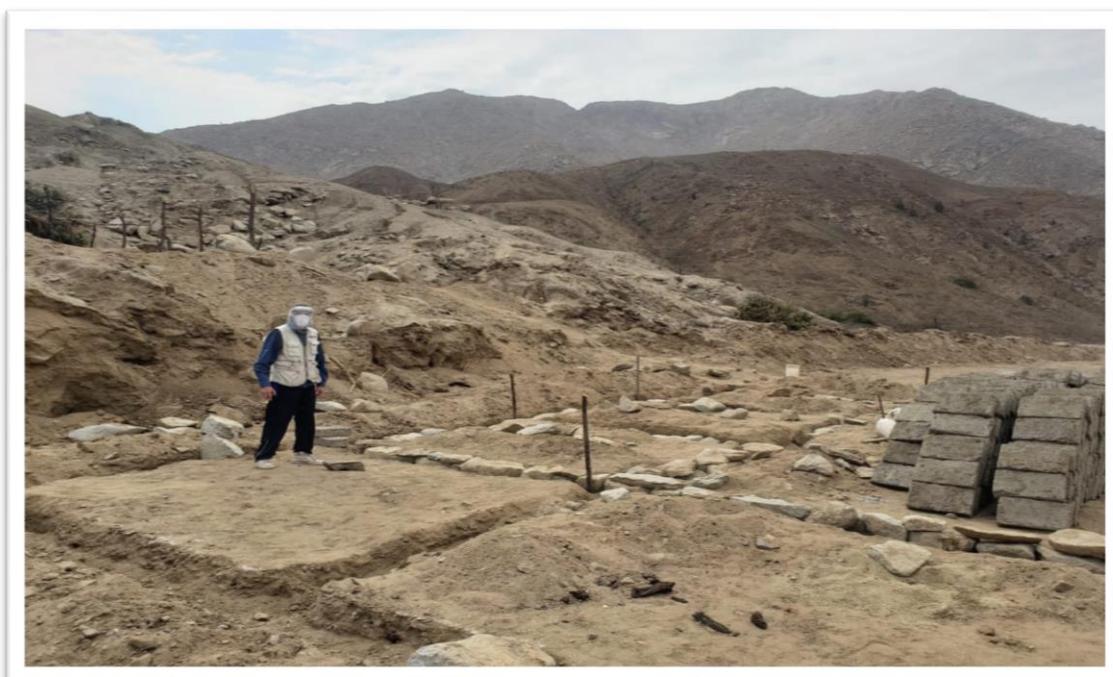
FOTO N° 01 y 02.- Vista en detalle y general del área habilitada para asentamiento abarcando aproximadamente 40.00 m2 que se ubica al interior de la poligonal del **SITIO ARQUEOLOGICO DE HUACA LA OROYA**, que se alterado los contextos arqueologicos perdiendose valiosa informacion cientifica. Al momento de la inspeccion no se encontro persona alguna trabajando es por ello que se desconoce al o infractores. Afetacion ubicada en el sector C. observese los perfiles estratigraficos afectados- al fondo el panel de señalizacion. Inspeccion realizada con fecha: 19.11.2020.

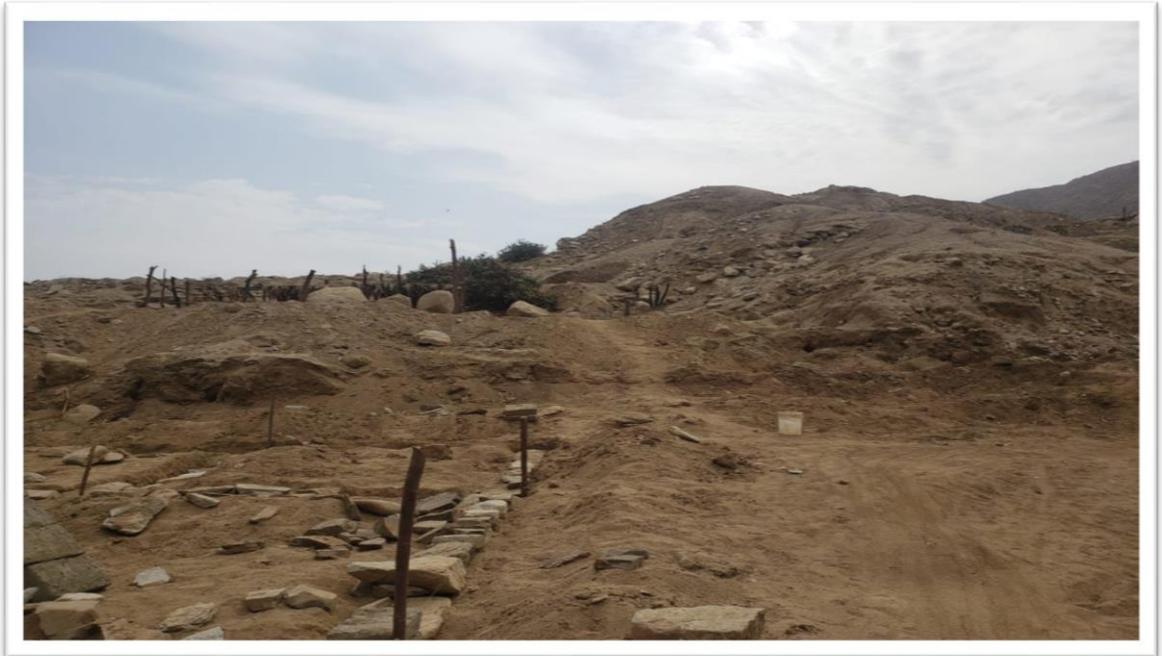
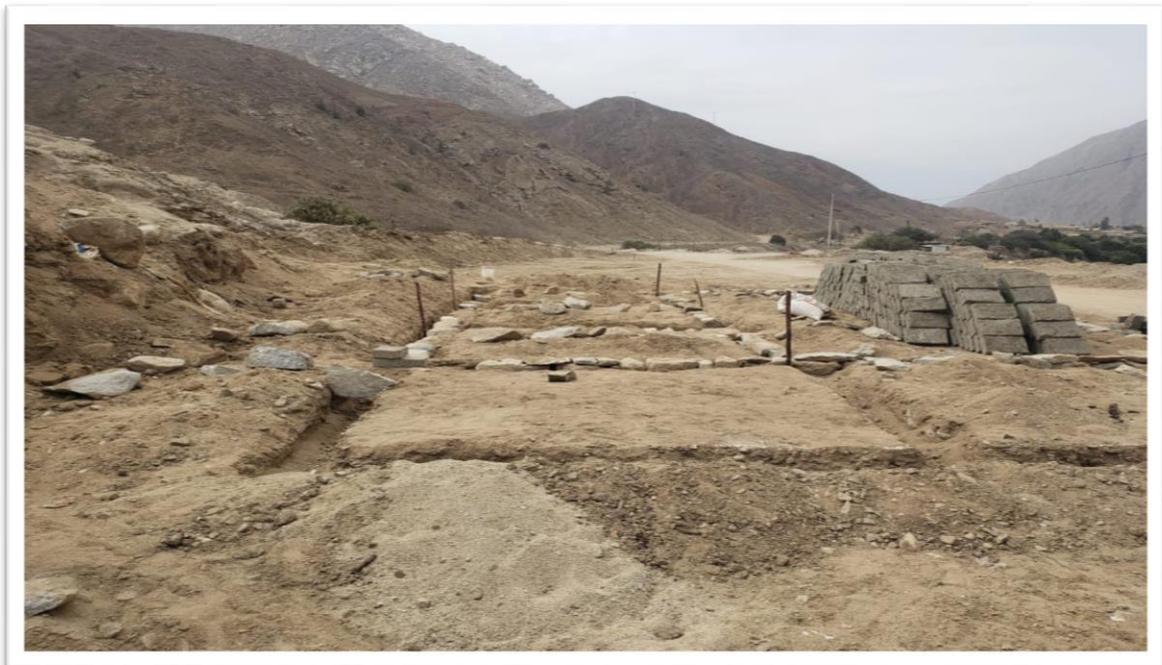
FOTO N° 03 y 04.- Vista en detalle del área afectada al fondo parte del sitio arqueológico FOTO Inferior zanjas habilitadas para la colocación de muros de tapial para asentamiento y la probable construcción de una vivienda. **SITIO ARQUEOLOGICO DE HUACA LA OROYA,.(Sector C).OBRA INCONSULTA.**Observe al fondo los adobes modernos material de construcción. Inspeccion realizada con fecha:19.11.2020

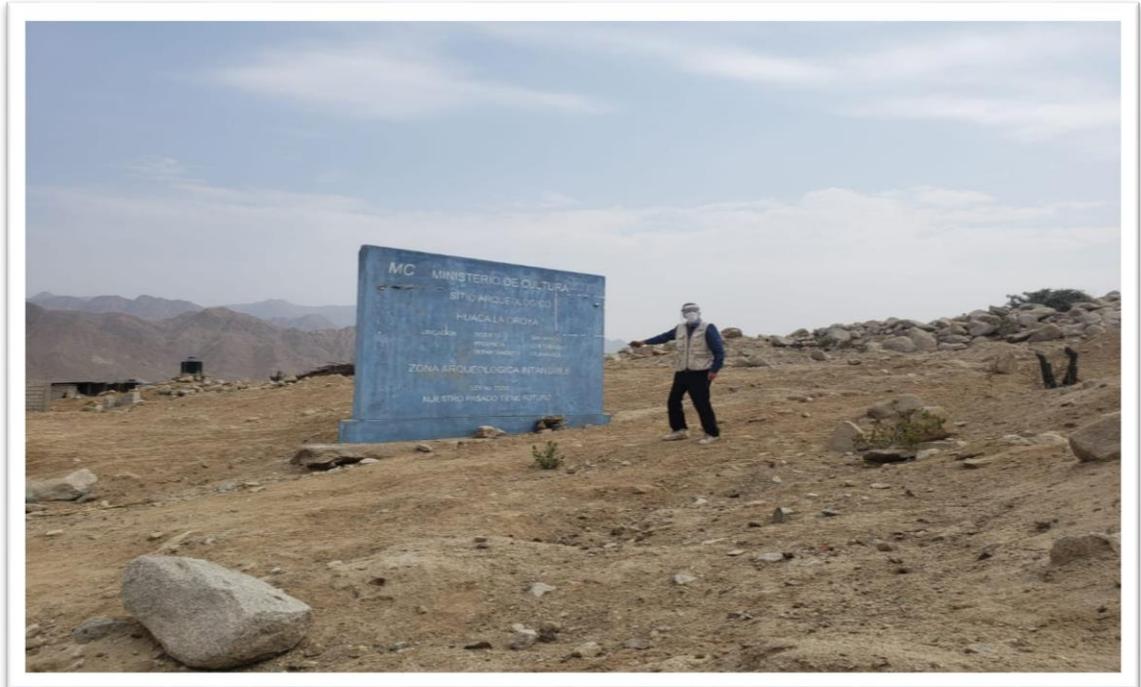
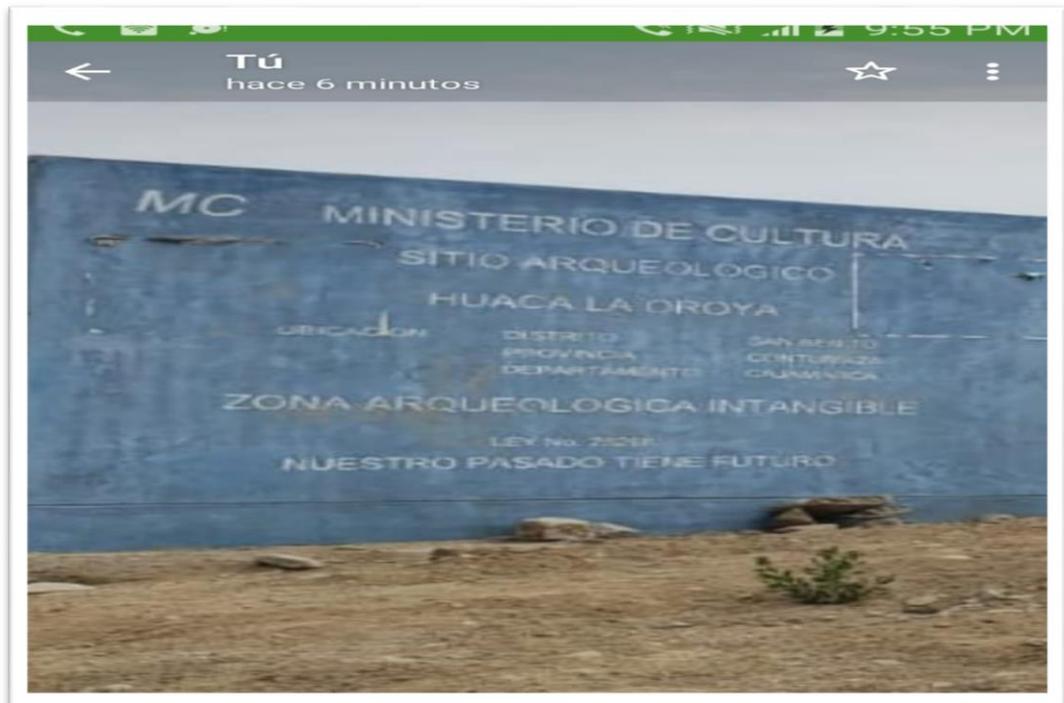
FOTO N° 05 y 06.- Vistan general y en detalle del panel de señalización en donde indica la intagibilizacion del sitio arqueológico de "HUACA LA OROYA". A pesar de tener conocimiento sobre la protección del MAP las pobladores de la zona están afectando-OBRA INCONSULTA-al sitio arqueológico.
