RESOLUCION DIRECTORAL N° 000057-2021-DGPA/MC

ARTÍCULO PRIMERO.- DETERMINAR la Protección Provisional del Paisaje Arqueológico Camino Prehispánico Sub Tramo: Cachona – Occopata, ubicado en el distrito de Santiago, provincia y departamento de Cusco , por el plazo de dos años, prorrogable por el mismo periodo, salvo se identifique afectación directa a los derechos colectivos de pueblos indígenas u originarios; en cuyo caso, el plazo máximo para la declaración y delimitación definitiva del bien es de tres años calendario, prorrogable por tres años más; de acuerdo con el Plano Perimétrico con código N° DA-PP-PQÑ 002 presenta las siguientes coordenadas:

Asunto : REMITO INFORME TÉCNICO DE VIABILIDAD DE LA DETERMINACIÓN DE LA PROTECCIÓN PROVISIONAL DEL BIEN INMUEBLE PREHISPÁNICO PAISAJE ARQUEOLÓGICO CAMINO PREHISPÁNICO SUB TRAMO: CACHONA - OCCOPATA.

V.- REGISTRO FOTOGRAFICO

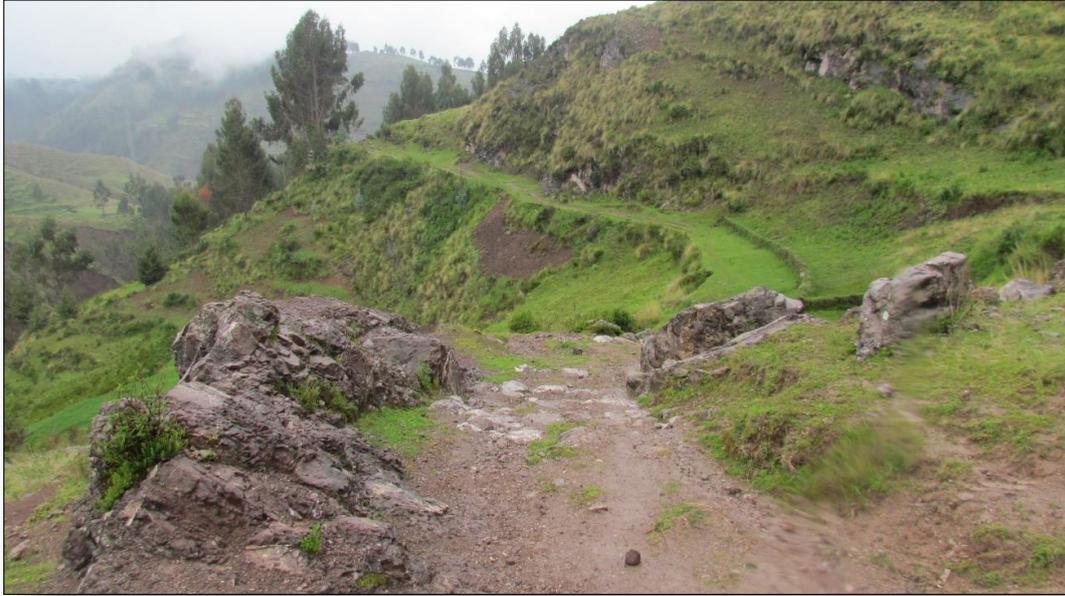
Vista panorámica del trazo del camino de tipo plataforma corte talud, con muros de sostenimiento.

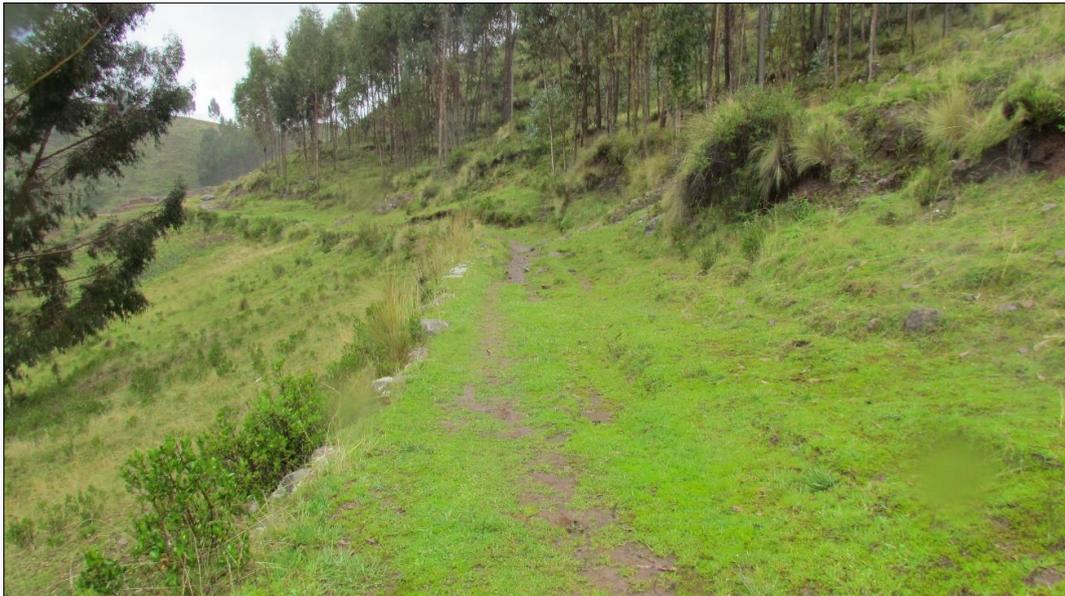
Vista panorámica del trazo del camino de tipo plataforma corte talud, con alineamiento de piedra

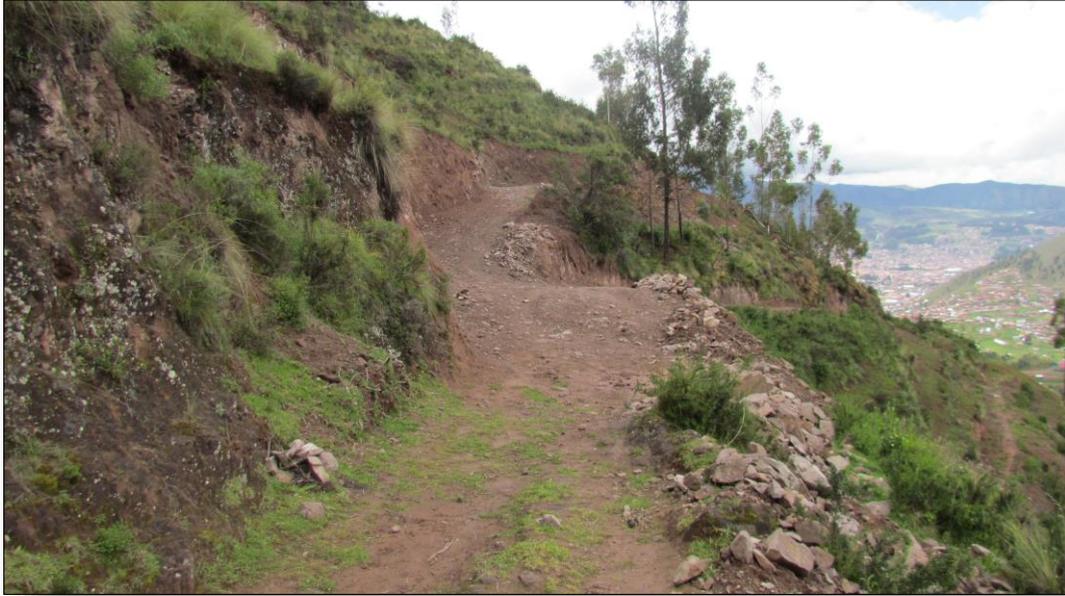
Vista del camino de tipo plataforma corte talud, donde se observa la apertura de una trocha carrozable sin autorización del Ministerio de Cultura.

MEDIDA		REFERENCIA
- Paralización y/o cese de la afectación:	x	Paralización de obras inconsultas sin autorización del Ministerio de Cultura.
-Señalización:	x	Se recomienda realizar la instalación de paneles informativos a fin de evitar afectación del presente Paisaje Arqueológico.

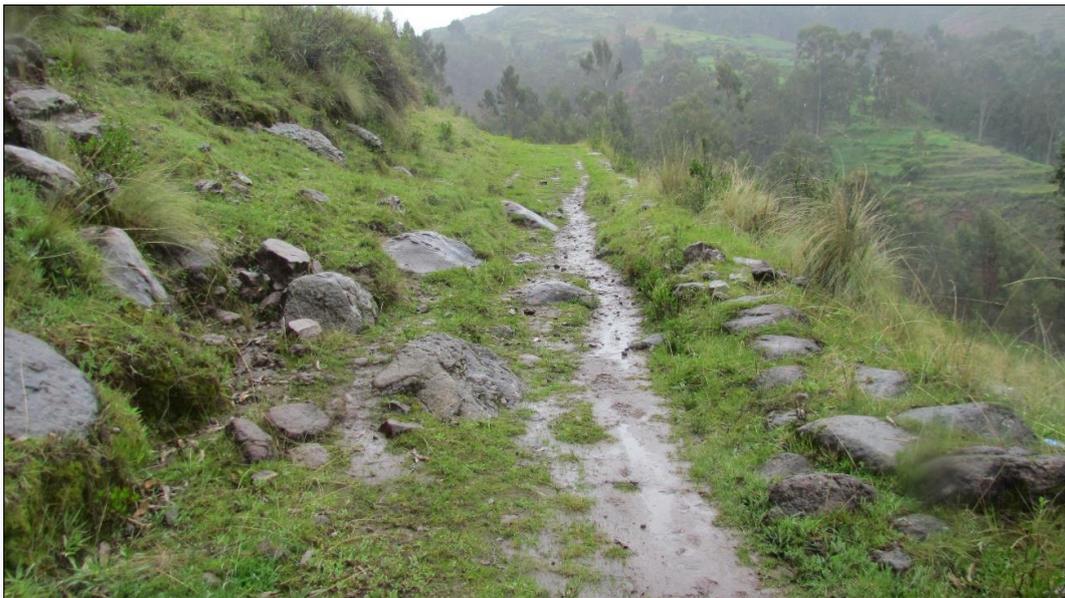
Vista del camino de tipo plataforma corte talud, donde se observa la erosión de la calzada producto de las fuertes precipitaciones pluviales.

Agentes naturales: Deslizamiento de quebradas y erosión de la calzada a causa de aguas pluviales."
