RESOLUCION DIRECTORAL N° 000072-2021-DGPA/MC

ARTÍCULO PRIMERO.- DETERMINAR la Protección Provisional del Sitio Arqueológico "Pampa las Carretas", ubicado en el distrito de Santa Cruz, provincia de Palpa y departamento de Ica, por el plazo de dos años, prorrogable por el mismo plazo.

INFORME N° 000298-2021-DSFL/MC

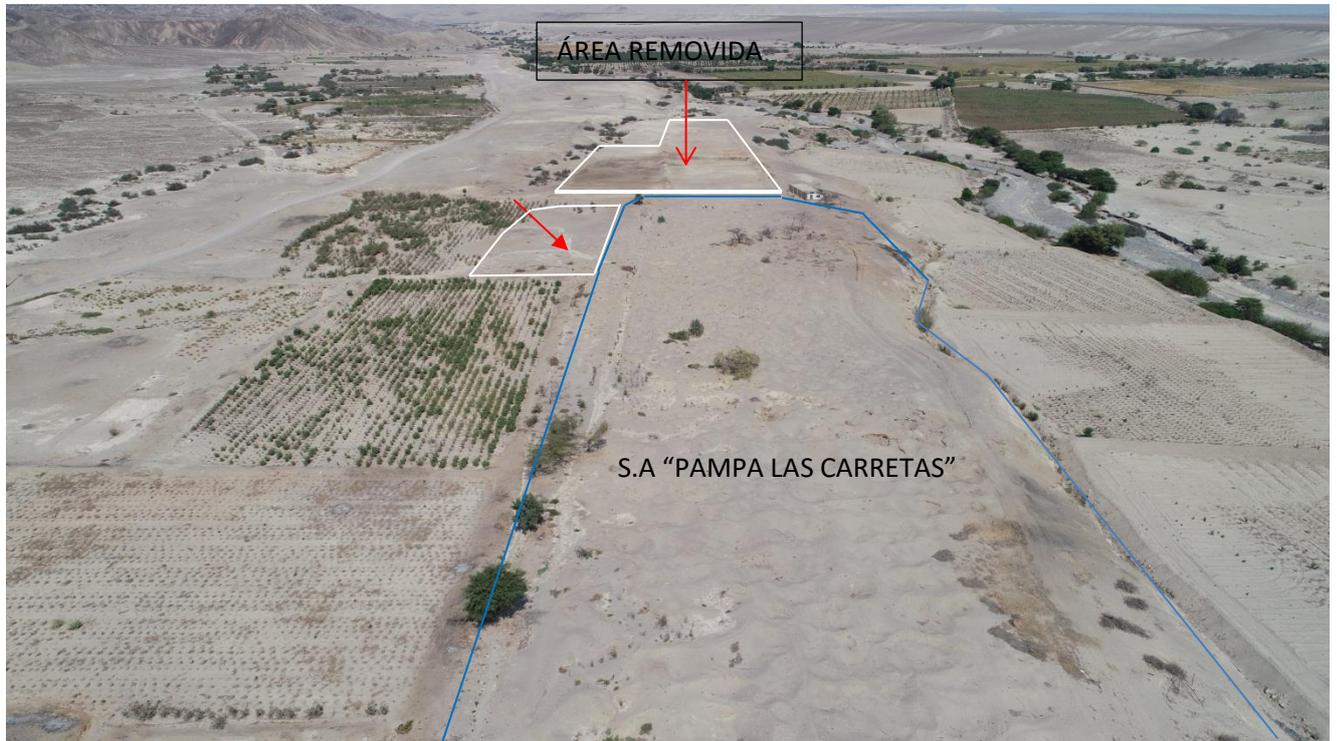
Foto 1: fotografía aérea del Sitio Arqueológico "Pampa las Carretas", el polígono azul indica tentativamente el área del sitio arqueológico, los polígonos de color blanco indica las áreas recientemente removida para la expansión de terrenos agrícolas.

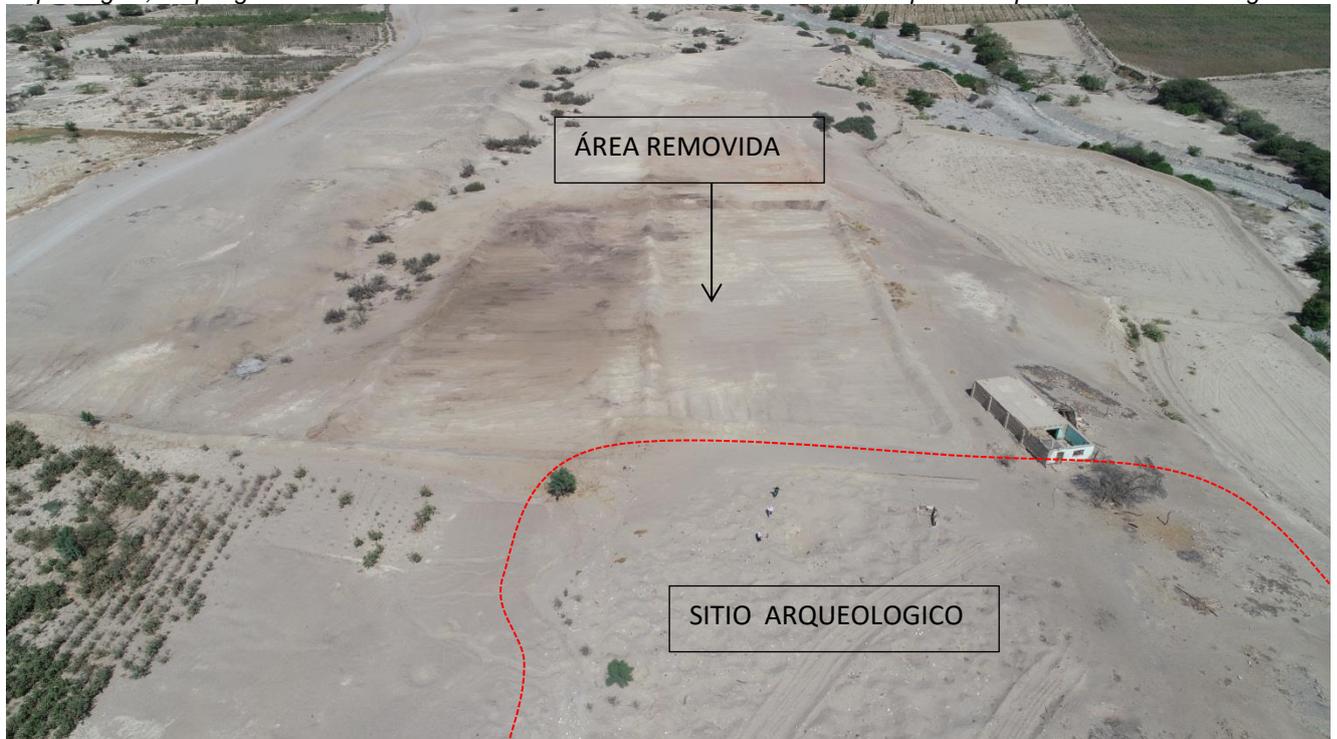
Foto 2: Vista en detalle del sitio arqueológico "Pampa las Carretas", véase también el área recientemente removida con fines de expansión de agrícola que peligrosamente se aproxima al sitio arqueológico.

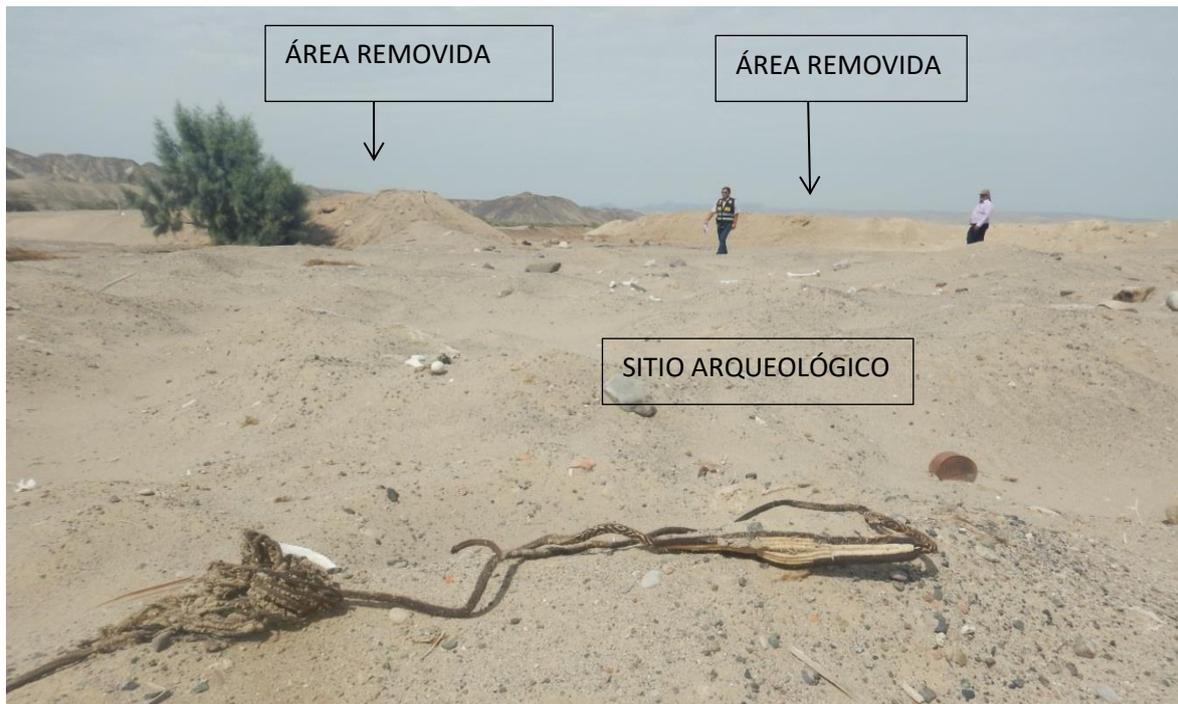
Foto 3: Sitio Arqueológico Pampa Las Carretas, vista general del extremo suroeste del sitio arqueológico donde se aprecia los montículos de tierra producto de la remoción, véase también material textil expuesto a la intemperie producto del huaqueo.

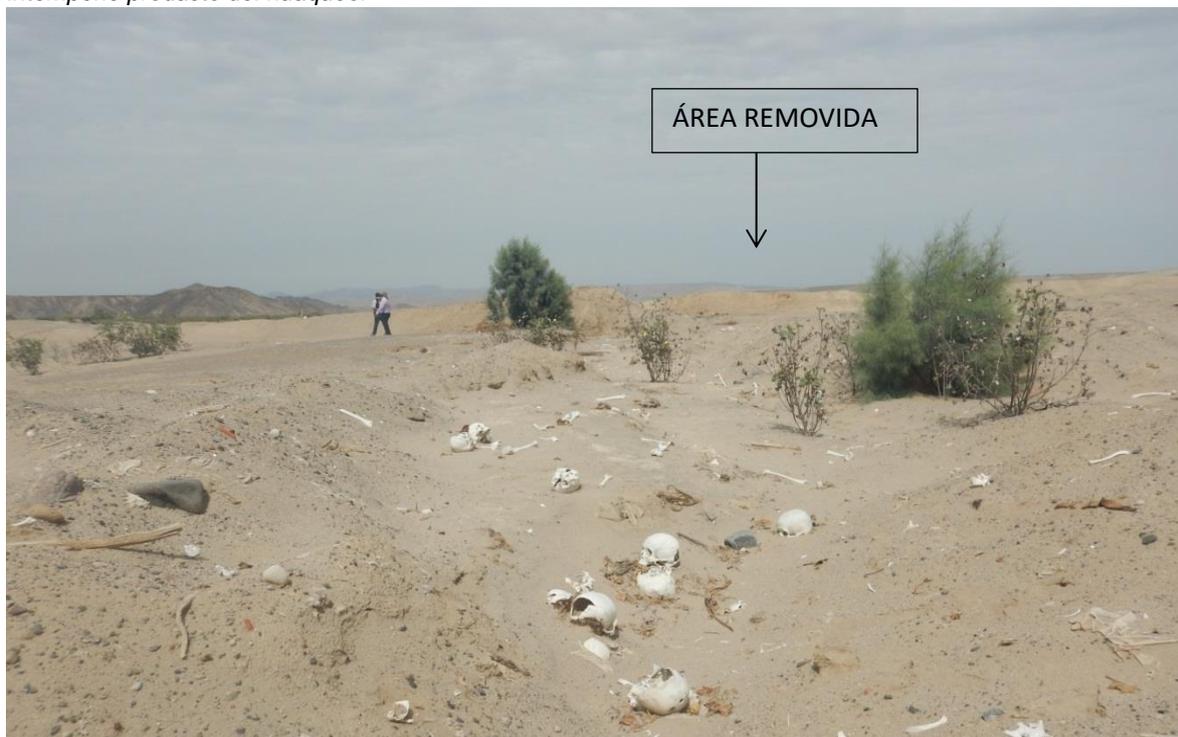
Foto 4: Extremo suroeste del sitio arqueológico, véase el área removida con fines de expansión agrícola que peligrosamente se aproxima al área del sitio arqueológico, véase también las osamentas humanas (cráneos), expuestos a la intemperie, producto del huaqueo.

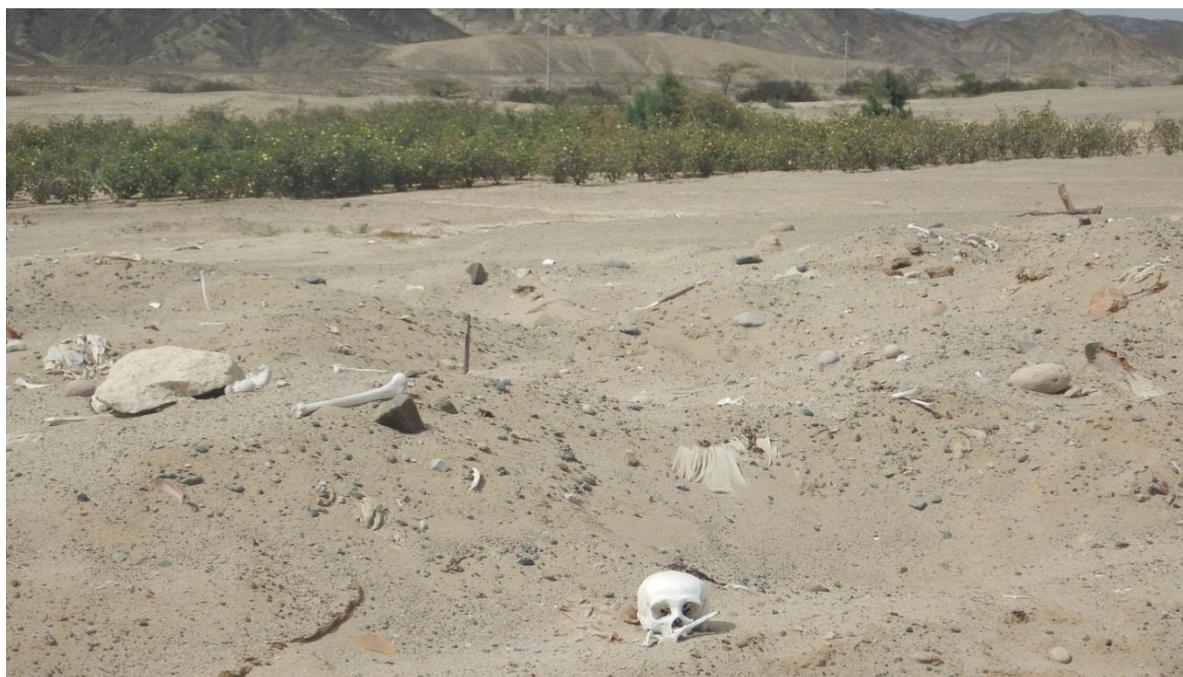
Foto 5: Sitio Arqueológico Pampa Las Carretas, véase las osamentas humanas (cráneos y huesos largos), expuestos a la intemperie, producto del huaqueo, véase también los terrenos de cultivo de algodón colindante a la zona arqueológica que gradualmente expande sus fronteras hacia la zona arqueológica.

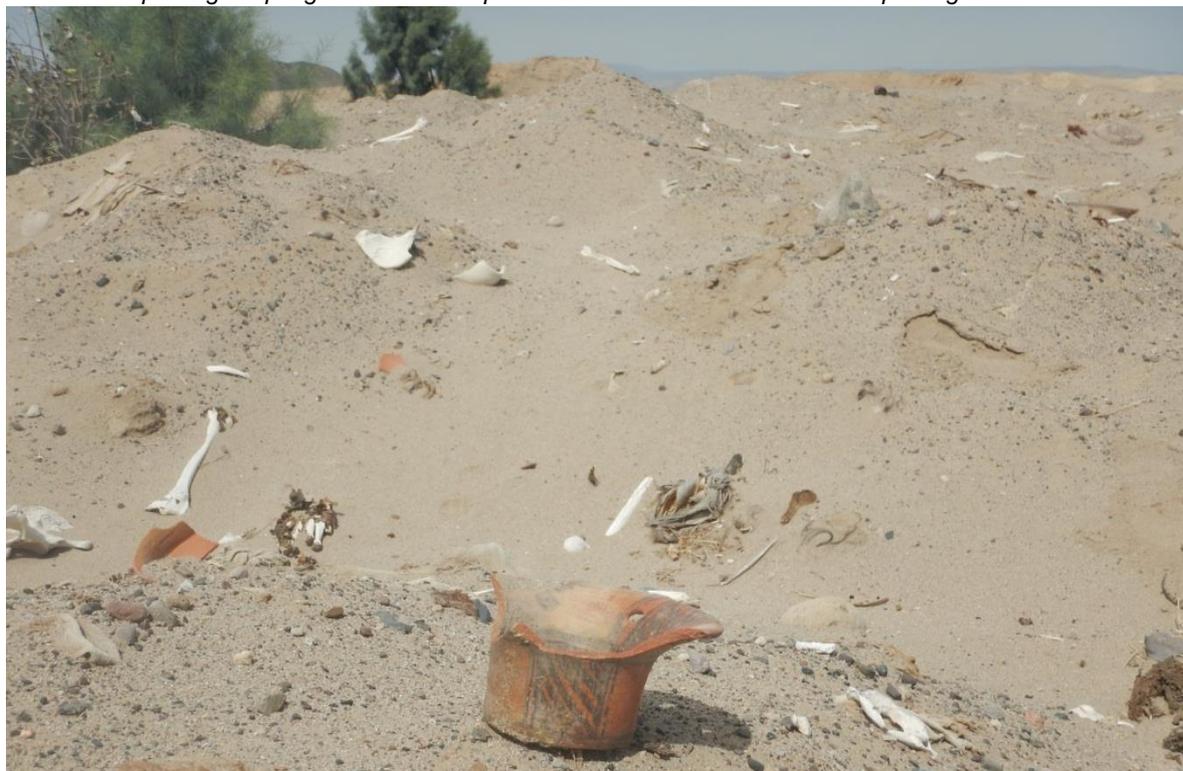
Foto 6: Sitio Arqueológico Pampa Las Carretas, véase las cerámicas, osamentas humanas, restos de textiles expuestos a intemperie producto del huaqueo.

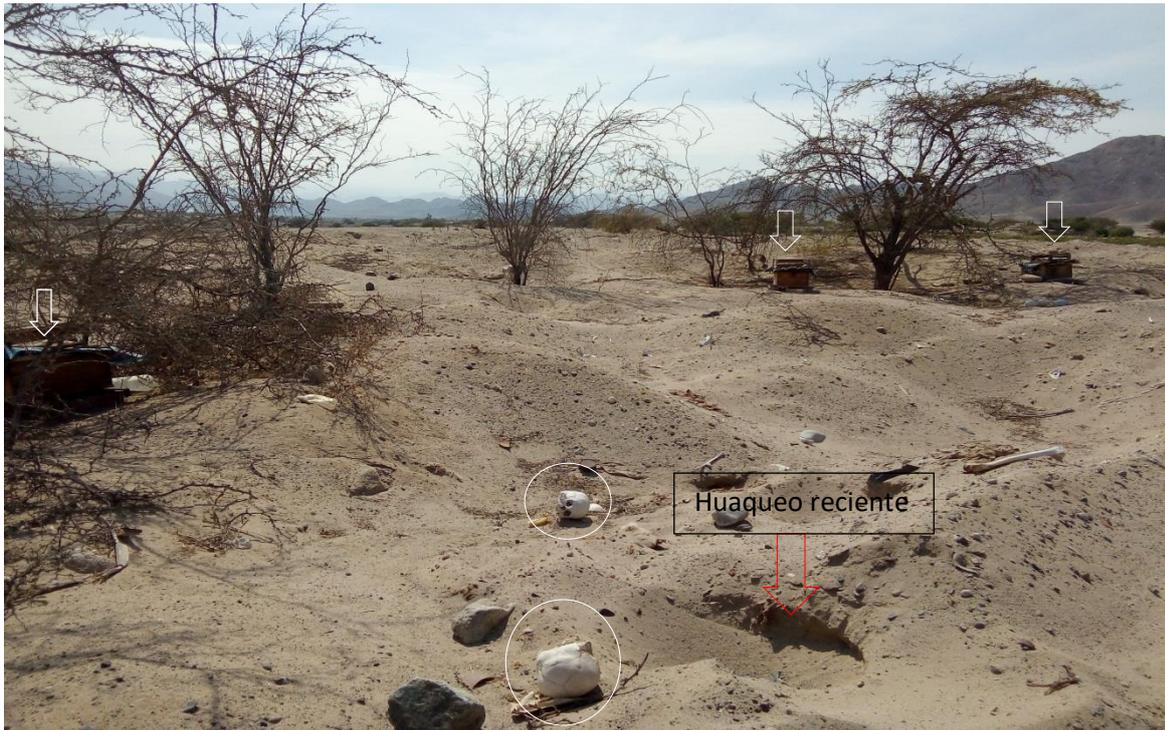
Foto 7: Sitio Arqueológico Pampa Las Carretas, vista general de actividades de apicultura (indicada con flechas) sobre el sitio arqueológico, véase también las osamentas humanas (cráneos), asimismo un pozo de huaqueo reciente.

| MEDIDA | | REFERENCIA |
|--|---|--|
| - Retiro de estructuras temporales, maquinarias, herramientas, elemento y/o accesorios | X | <i>Retiro de las cajas de abeja que forman parte de la actividad apícola dentro del sitio arqueológico.</i> |

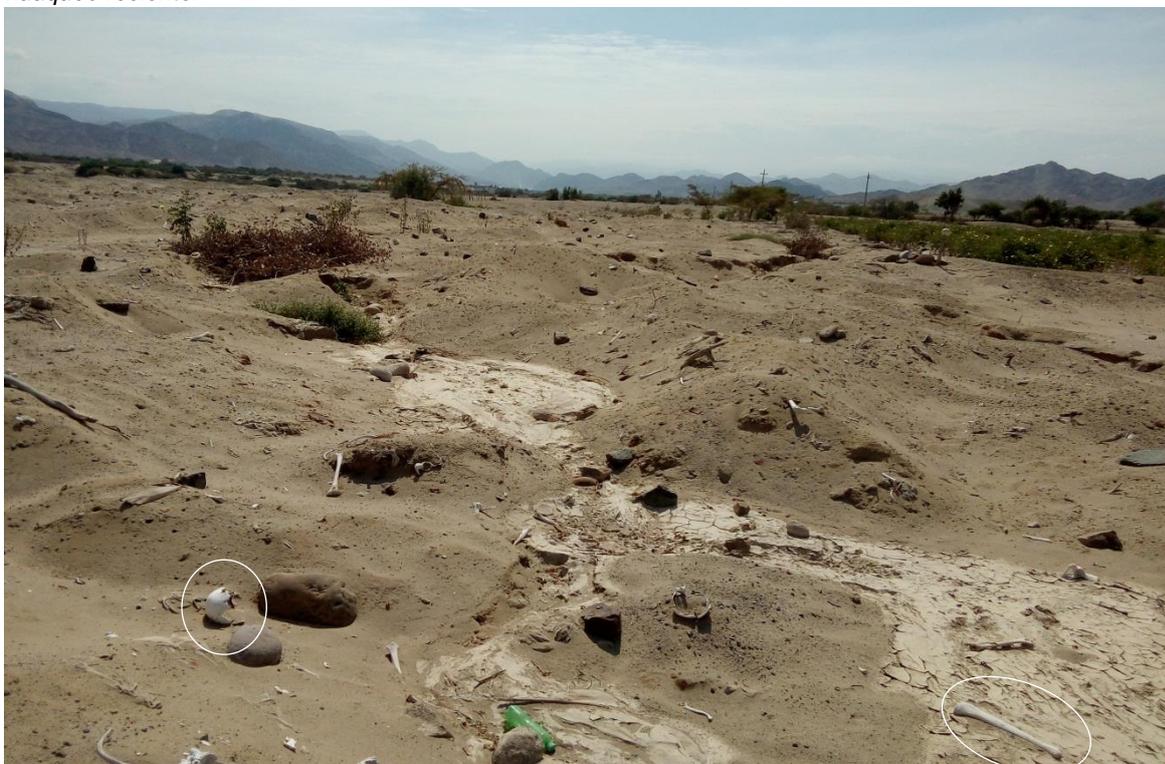
Foto 8: Sitio Arqueológico Pampa Las Carretas, véase las huellas de desborde de agua de riego que afectan directamente a las evidencias arqueológicas, principalmente restos óseos y textiles.

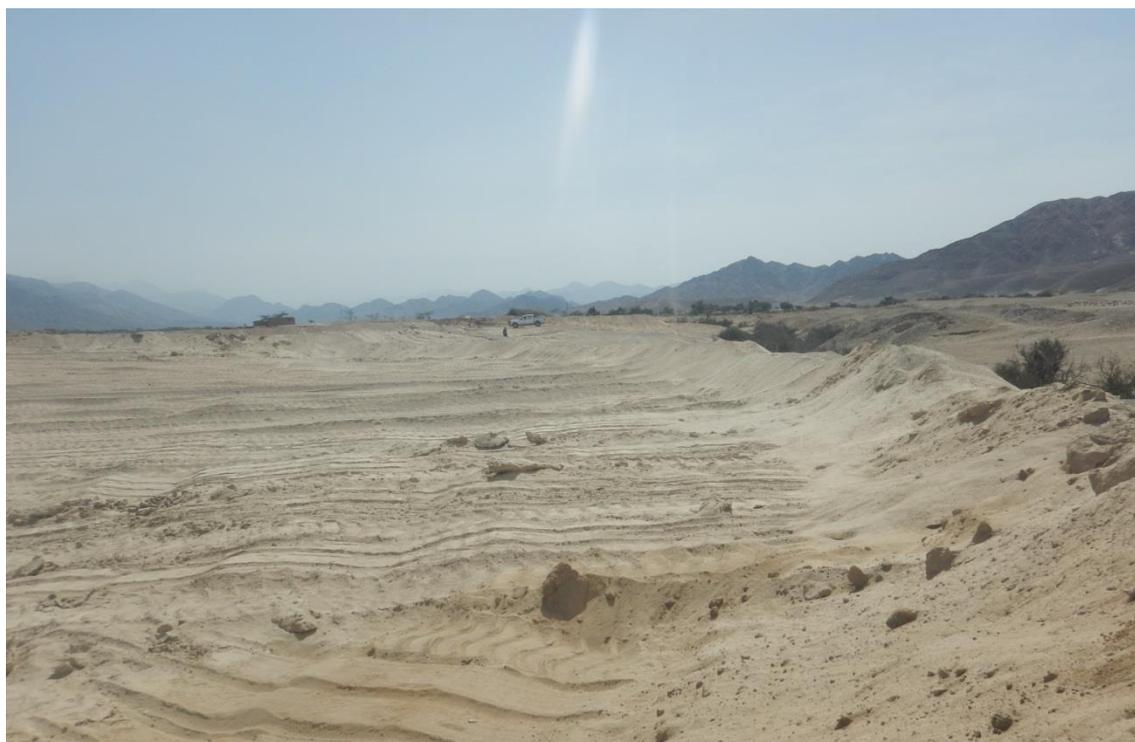
Foto 9: Vista del área colindante al sitio arqueológico, recientemente removida con fines de expansión agrícola, por parte del Sr. Alberto Sotomayor Nieto.

| MEDIDA | | REFERENCIA |
|--|---|--|
| - Paralización y/o cese de la afectación: | X | <i>A la fecha no ha cesado los trabajos con fines agrícolas efectuados por el Sr. Alberto Sotomayor Nieto, ni las actividades de huaqueo.</i> |

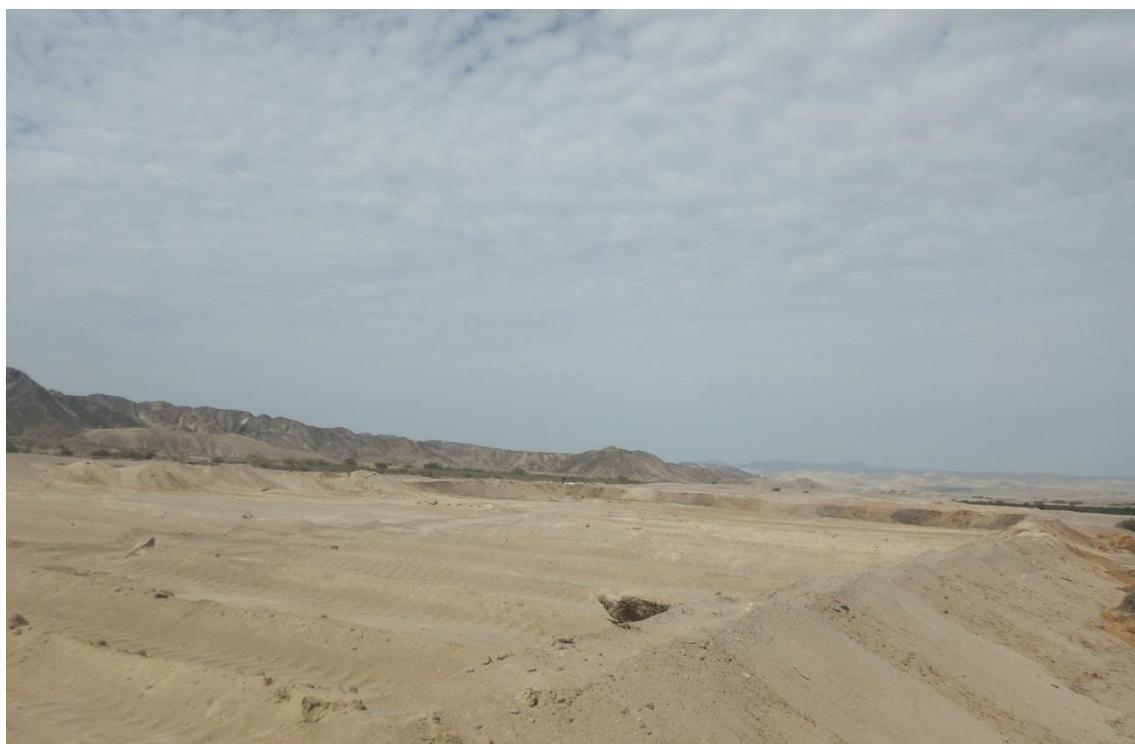
Foto 10: Vista del área colindante al sitio arqueológico, recientemente removida con fines de expansión agrícola, por parte del Sr. Alberto Sotomayor Nieto.
