## RESOLUCION DIRECTORAL N° 000078-2021-DGPA/MC

**ARTÍCULO PRIMERO.-** DETERMINAR la protección provisional del "Paisaje Arqueológico Camino Inca: Tramo Hawkaypata - Chanca, Sección I Hawkaypata-Ccorca, Segmentos 2,3 y 4 Cochacochayoc – Jaquira", ubicado entre los distritos de Cusco y Santiago, provincia y departamento de Cusco, por el plazo de dos años, prorrogable por el mismo periodo, salvo se identifique afectación directa a los derechos colectivos de pueblos indígenas u originarios; en cuyo caso, el plazo máximo para la declaración y delimitación definitiva del bien es de tres años calendario, prorrogable por tres años más.

## INFORME N° 000086-2021-DGPA-ARD/MC

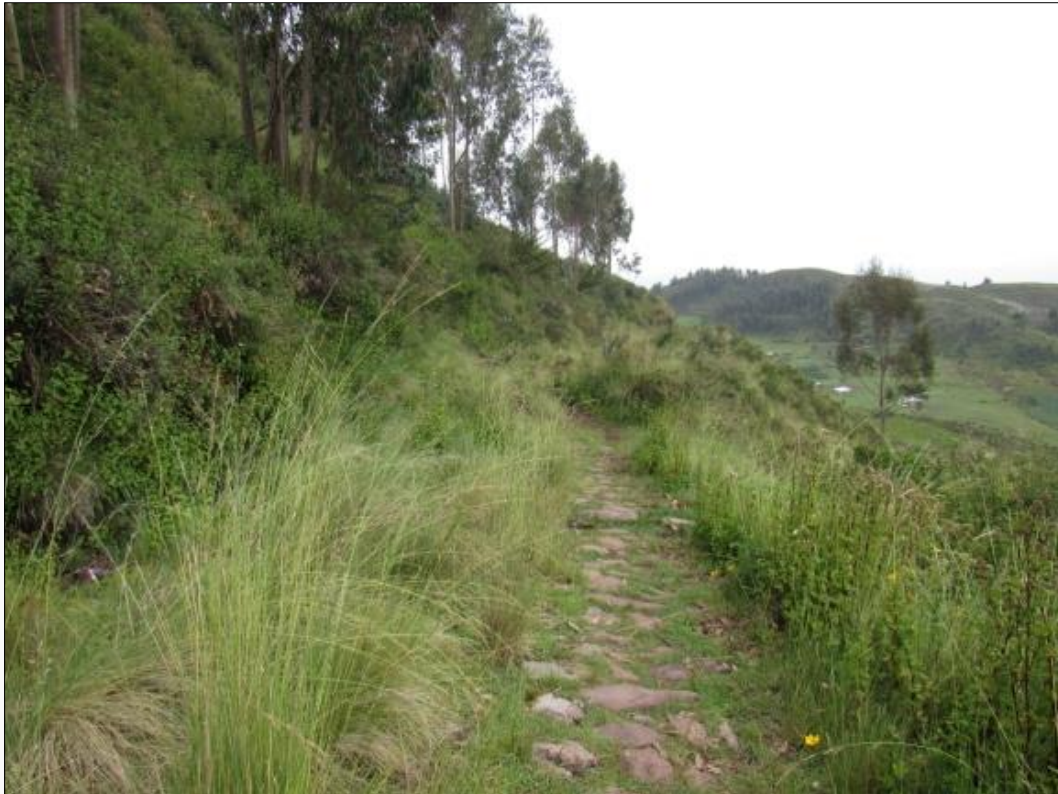
*Vista del trazo del camino, caracterizado por presentar calza empedrada en el sector de Cocacochayoc*

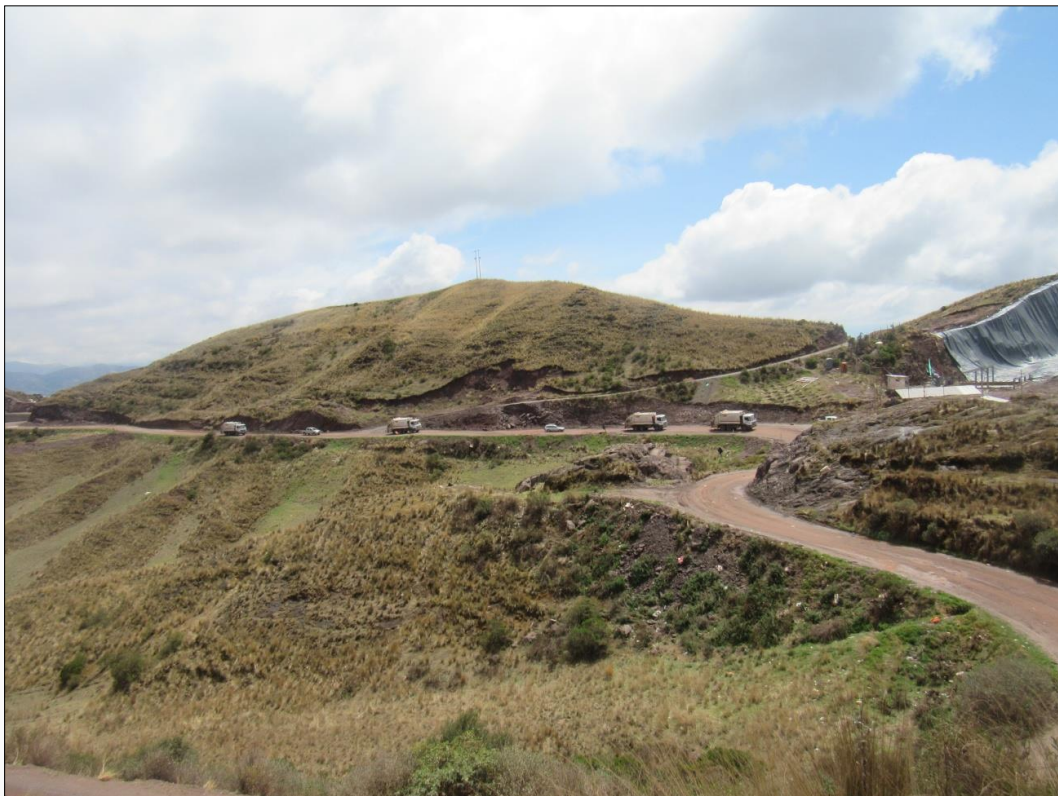
*Vista de la ampliación de carretera para el traslado de residuos sólidos que está ubicado próximo al trazo del camino.*
