## RESOLUCION DIRECTORAL N° 000102-2021-DGPA/MC

**ARTÍCULO PRIMERO.- DETERMINAR** la Protección Provisional del Paisaje Arqueológico Puente Q'eswachaka Sector I – II, ubicado en el distrito de Quehue, provincia de Canas, departamento de Cusco, por el plazo de tres años, prorrogable por el mismo periodo; de acuerdo al Plano Perimétrico con código PP-06-MC-PQÑC/PN-2017, presenta las siguientes coordenadas:

- Asunto :** Informe complementario para La Protección Provisional del Bien Inmueble Prehispánico Paisaje Arqueológico Puente Q'eswachaka Sector I - II para su evaluación y aprobación.

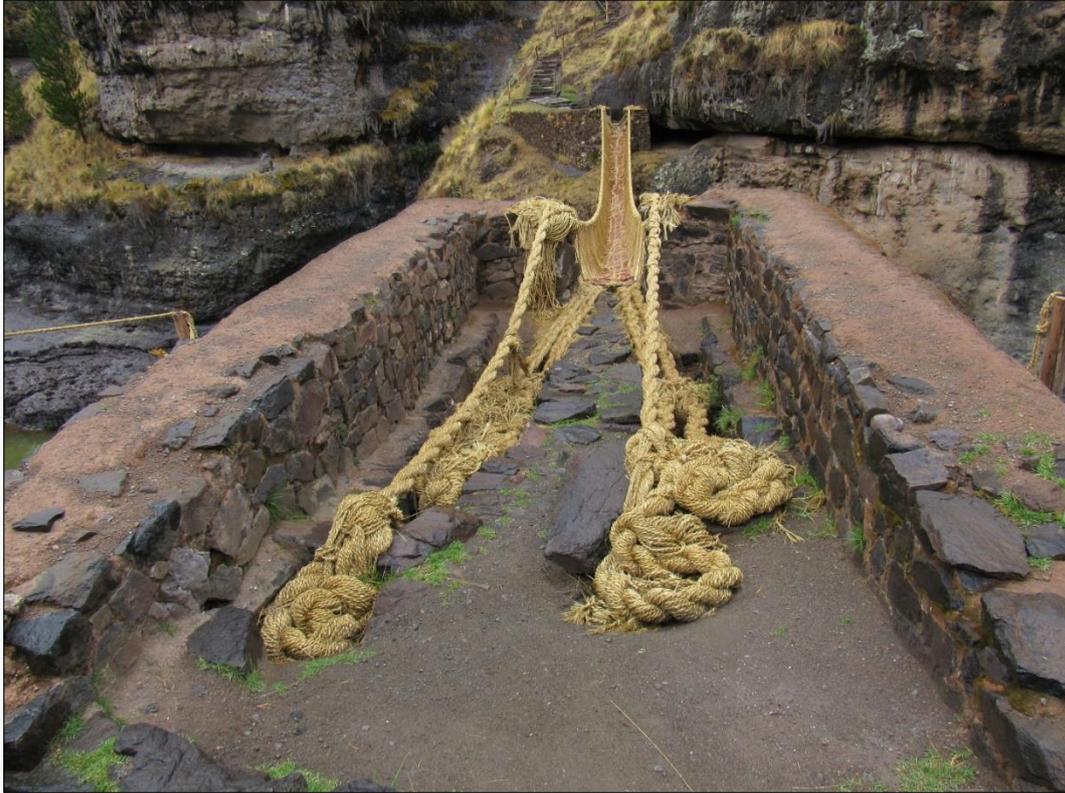
*Vista panorámica donde se observa las características del Puente Q'eswachaka.*
