RESOLUCION DIRECTORAL N° 000103-2021-DGPA/MC

Asunto : INFORME DE PROTECCIÓN PROVISIONAL DEL SITIO ARQUEOLÓGICO "PUISAY TOQHOQHAKA", DISTRITO DE ACOS - PROVINCIA DE ACOMAYO, DEPARTAMENTO DEL CUSCO..

*EXPEDIENTE DE PROTECCIÓN PROVISIONAL DEL BIEN
INMUEBLE PREHISPÁNICO/SITIO ARQUEOLÓGICO DE PUISAY
- TOQHOQHAKA DISTRITO DE ACOS PROVINCIA DE ACOMAYO -
CUSCO.*

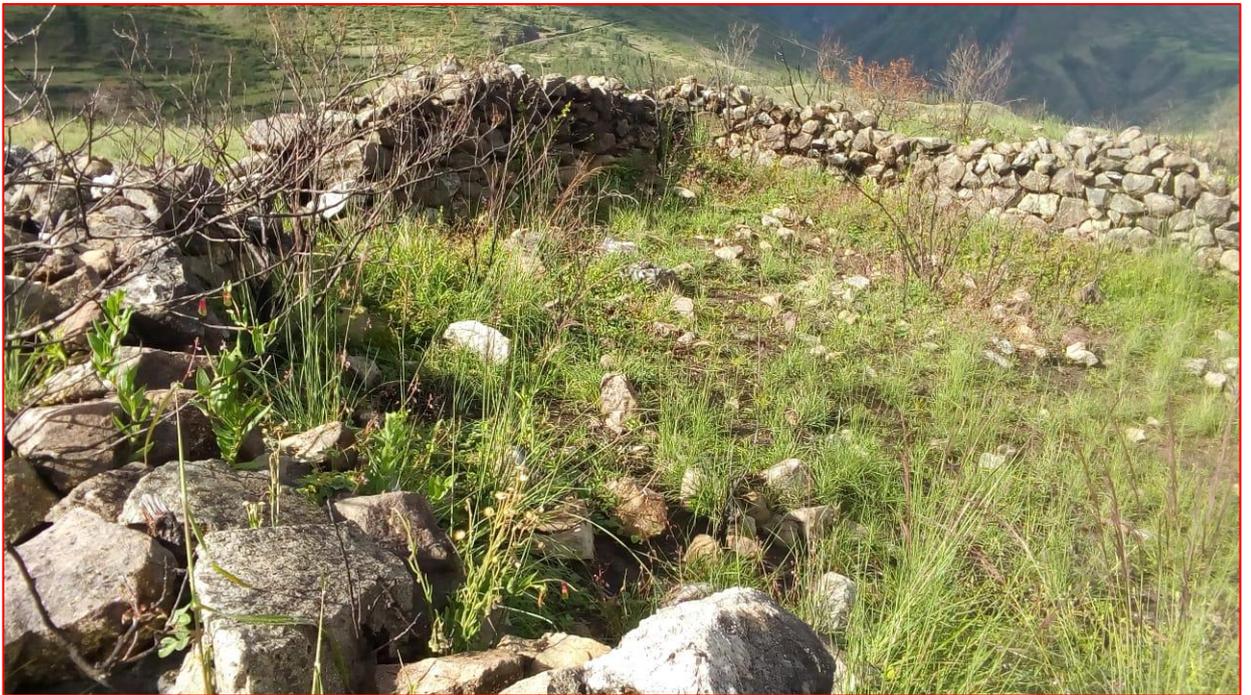
Imagen 02. Estado actual de un recinto de planta rectangular, donde se muestra el colapsamiento de sus muros.

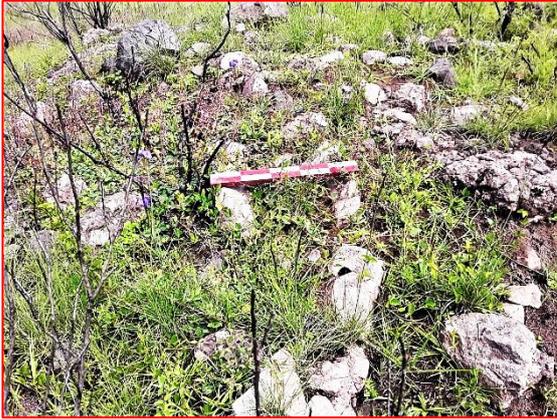
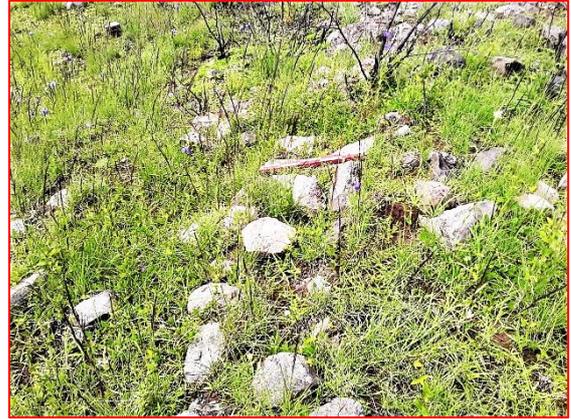
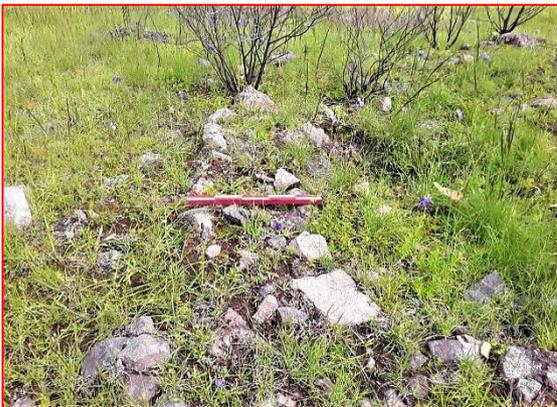
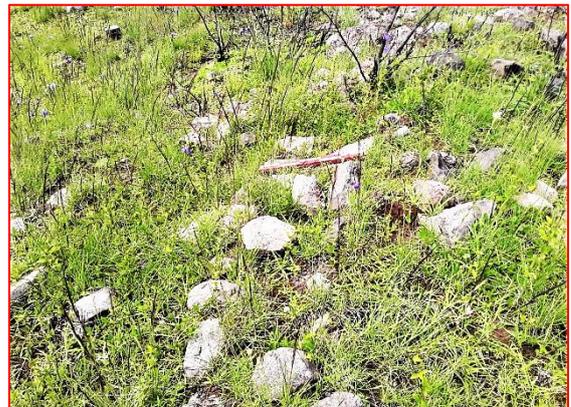
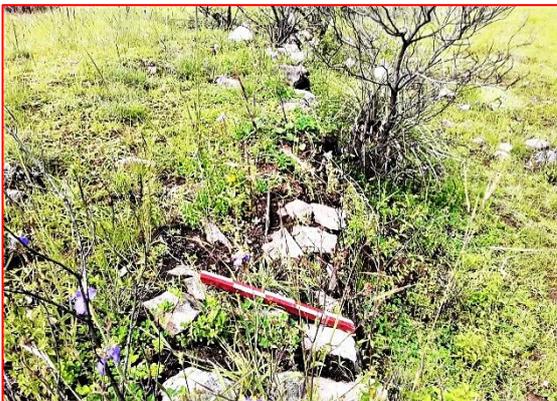
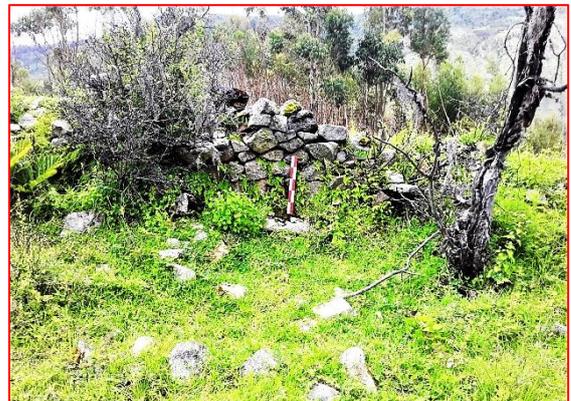
En las Imagenes 03, 04, 05, 06, 07 y 08, se evidencia el mal estado de conservacion, que se encuentra el sitio arqrqueologico de Puisay-Toqhoqhaka; se aprecia que las estructuras, se ubican en cota positiva, incluso a nivel de superficie, donde se muestran el colapsamiento de sus muros, dentro del sitio arqueológico.

MEDIDA	REFERENCIA
- Paralización y/o cese de la afectación	<input checked="" type="checkbox"/> La vigilancia será más continua a fin de evitar daños. La coordinación de Z.S.A. de Acomayo, a través de spots publicitarios en medios de comunicación locales, se viene sensibilizando a fin de evitar quema de pastizales, huaqueos y pastoreos de ganado.
- Desmontaje	<input type="checkbox"/>
- Apuntalamiento	<input type="checkbox"/>
- Incautación	<input type="checkbox"/>
- Señalización	<input type="checkbox"/>

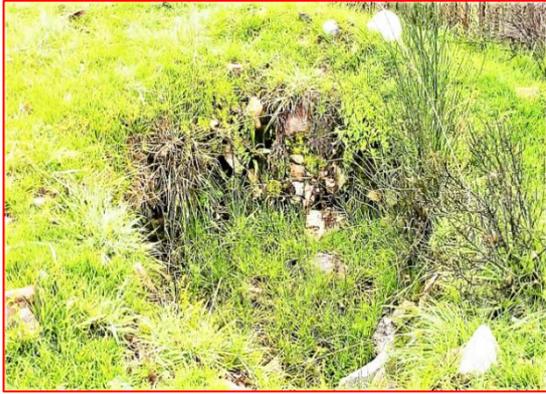
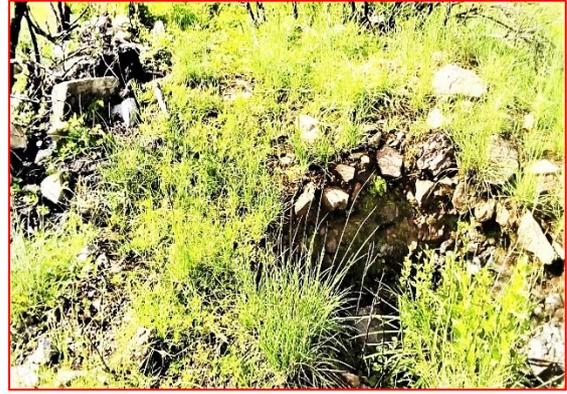
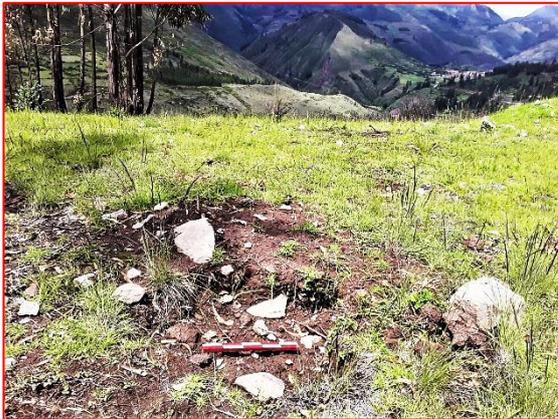
En las Imágenes 09,10,11 y 12 se puede evidenciar que muchos contextos funerarios fueron profanadas por gente inescrupolosa.
