## RESOLUCION DIRECTORAL N° 000105-2021-DGPA/MC

## INFORME N° 000107-2021-DGPA-ARD/MC

**INFORME N° 000428-2021-DSFL/MC**

## INFORME N° 000050-2021-DSFL-MMP/MC

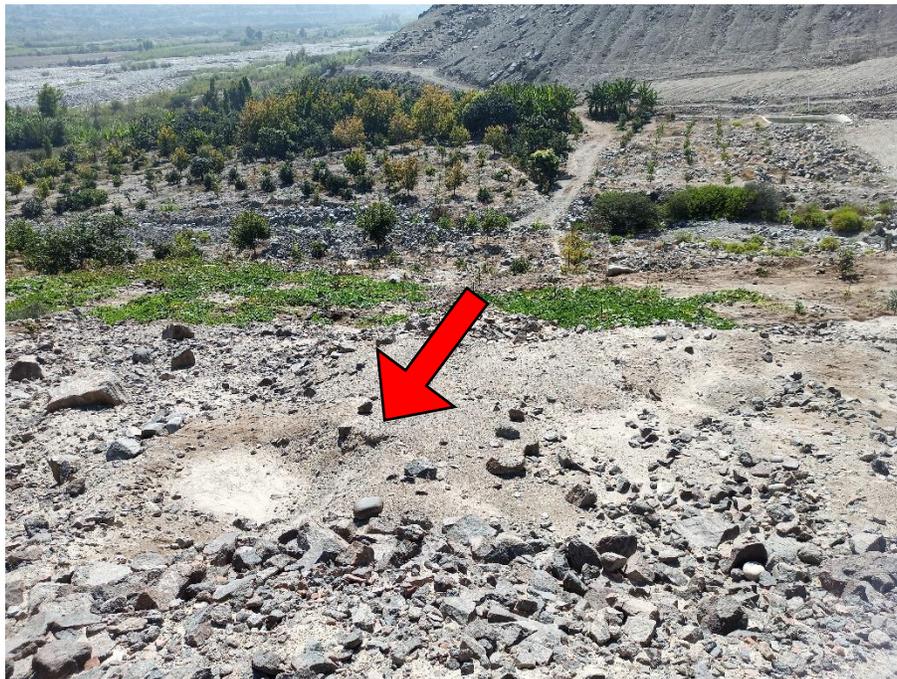
**Foto 01:** Vista panorámica de Oeste a Este, del área afectada nótese la presencia de evidencia cultural.

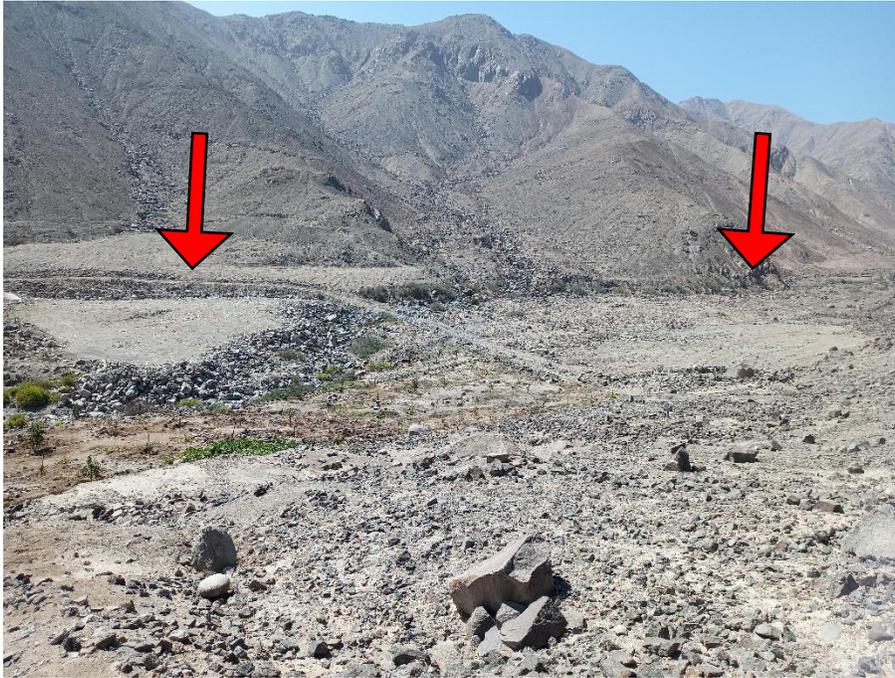
*La parte sur del área ceremonial ha sido removida con maquinaria pesada, mostrando un perfil de casi un metro de altura. Se presume que esta acción también ha destruido muros y contextos arqueológicos muy ricos en componentes culturales. Hacia el lado Este, también se aprecia un pozo de agua de cemento que mide 10x10m aproximadamente."*

**Foto 03:** Panorámica de área removida con maquinaria pesada, el mismo que afecto de manera directa vestigios arqueológicos, parte ceremonial del sitio arqueológico Tortolita.

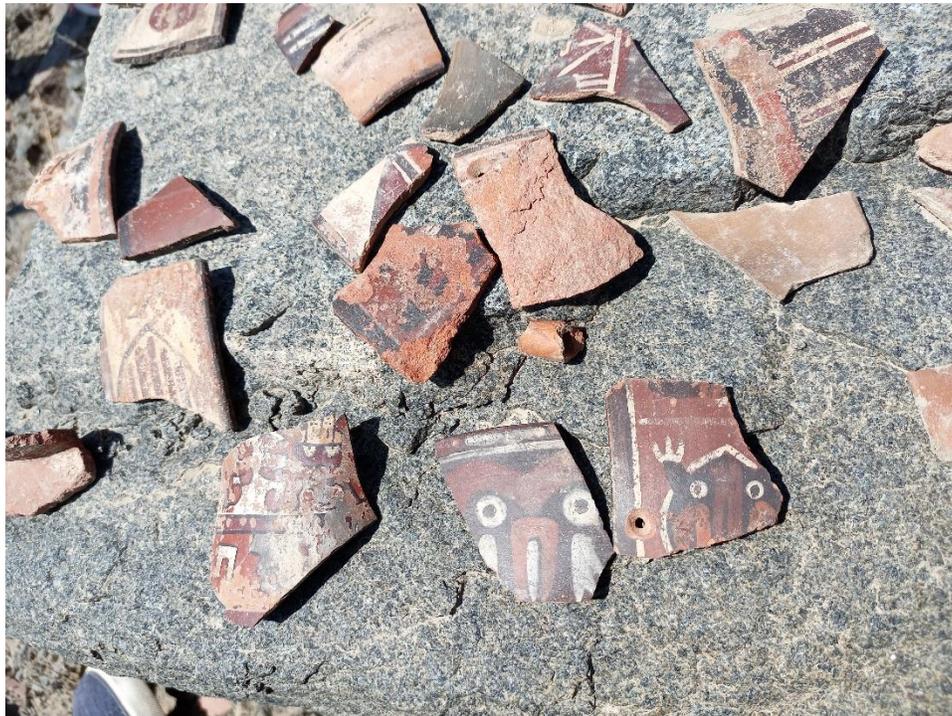
**Foto 04:** Detalle de la evidencia cultural encontrado en superficie.

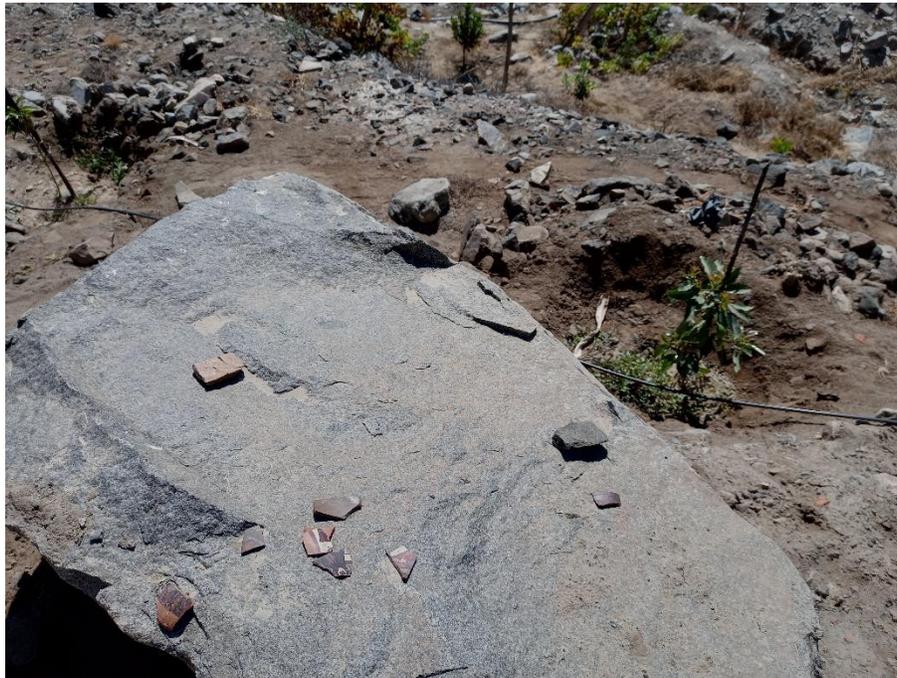
*sembríos de plantas de palta y calabaza. Esta acción ha removido el terreno, exponiendo a la superficie abundante fragmentos de cerámica de la cultura Nazca. Además, de la destrucción de algunos muros. Las plantas de palto y otras vienen siendo regadas con el sistema por goteo.*

**Foto 05:** Detalle del sembrío de plántones de palto y otros. Nótese la evidencia cultural expuesta.

MEDIDA		REFERENCIA
-Paralización y/o cese de la afectación	x	Cese de la afectación con el secado de las plantas de palto, calabaza y otros.
- Señalización	x	Instalación de un mural de señalización, e hitos de delimitación.

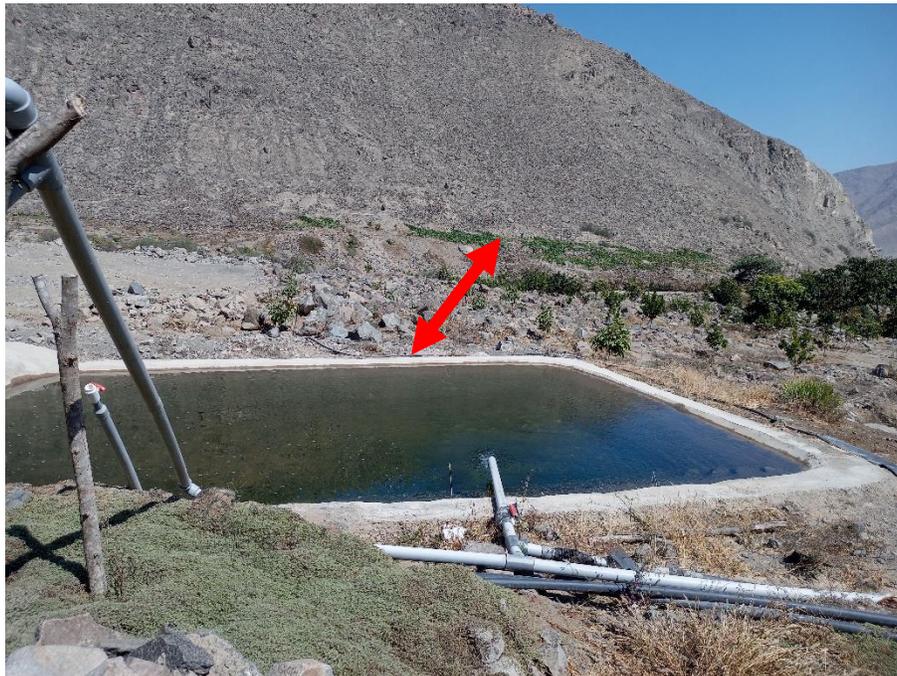
**Foto 06:** Pozo de agua instalado dentro del sitio arqueológico Cerro Tortolita. Hacia el fondo al pie de la ladera se aprecia los plántones de palto directamente dentro del área ceremonial del sitio.

-Retiro de estructuras temporales; maquinarias, herramientas, elementos y/o Accesorios	x	Tapado del pozo de agua y retiro de materiales para el riego tecnificado (tuberías y mangueras).
--	---	--

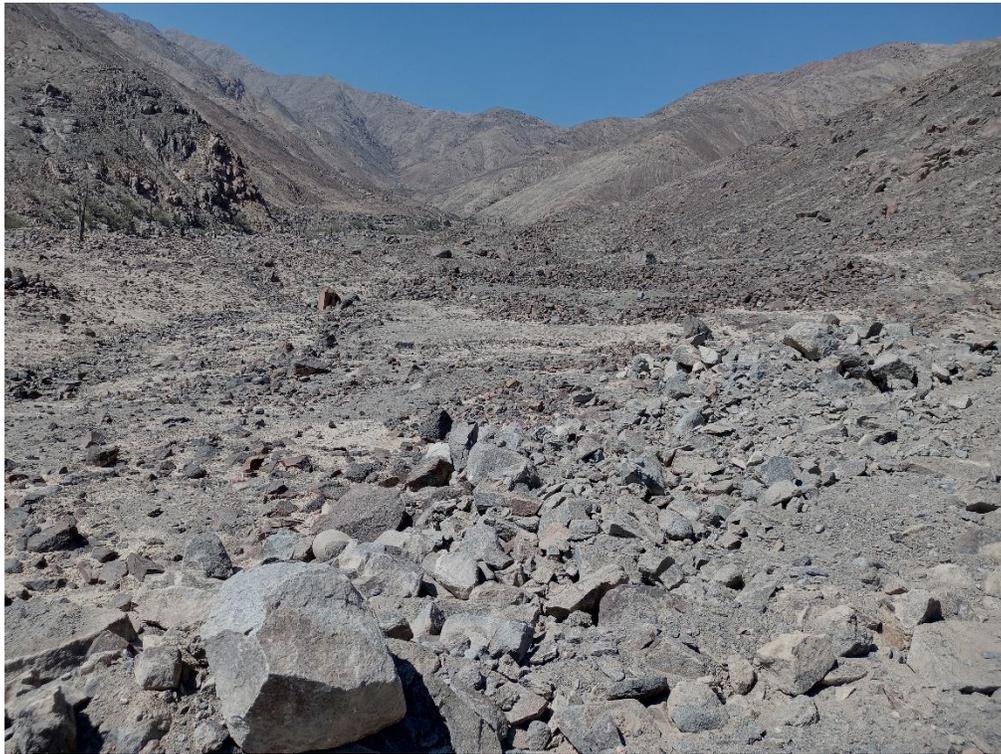
**Foto 7:** Detalle de restos arquitectónicos del sitio arqueológico Cerro Tortolita.

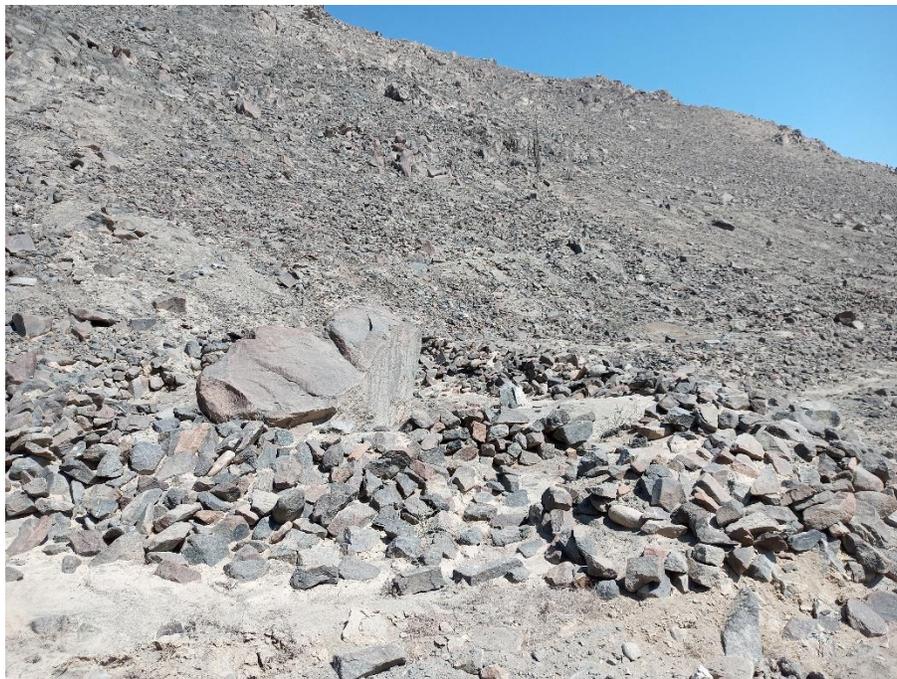
**Foto 7:** Detalle de recinto arquitectónicos del sitio arqueológico Cerro Tortolita, además de las terrazas que se disponen en toda la ladera del cerro.

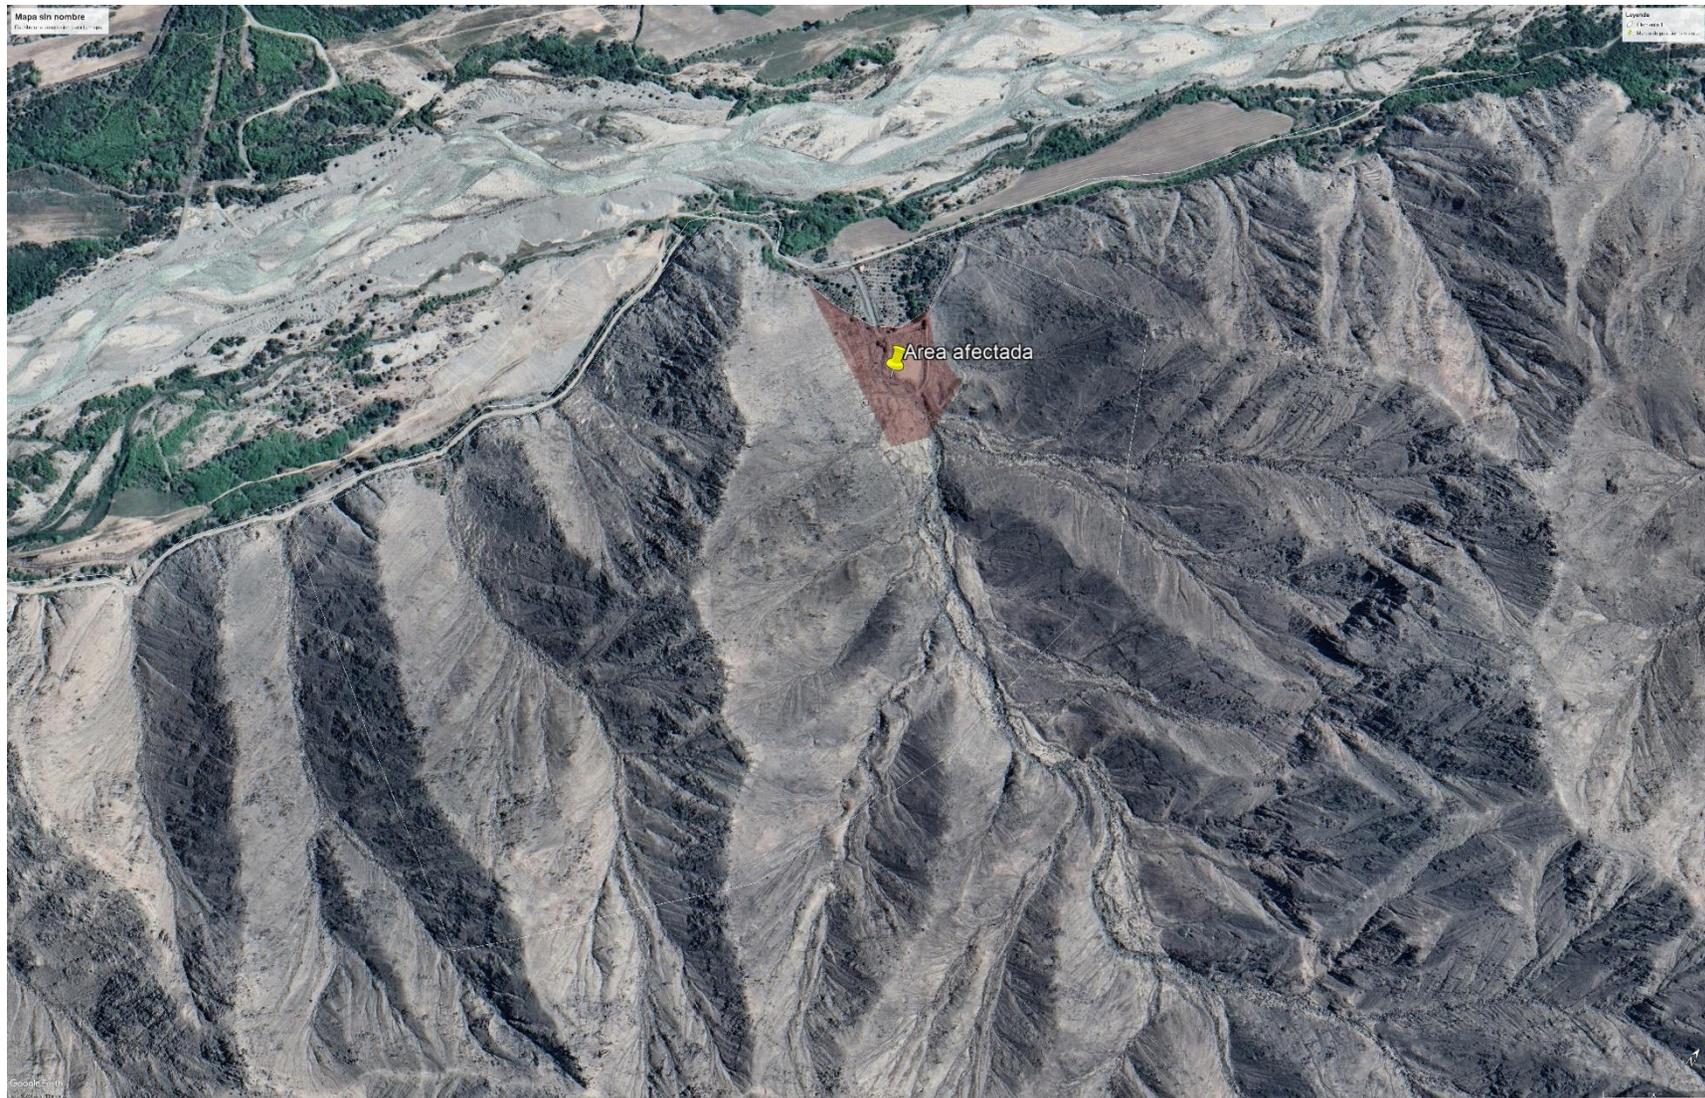
**Fig. 02:** Vista satelital de la propuesta de polígono del sitio arqueológico Cerro Tortolita, polígono rojo, trata del área afectada. (Fuente Google Earth).

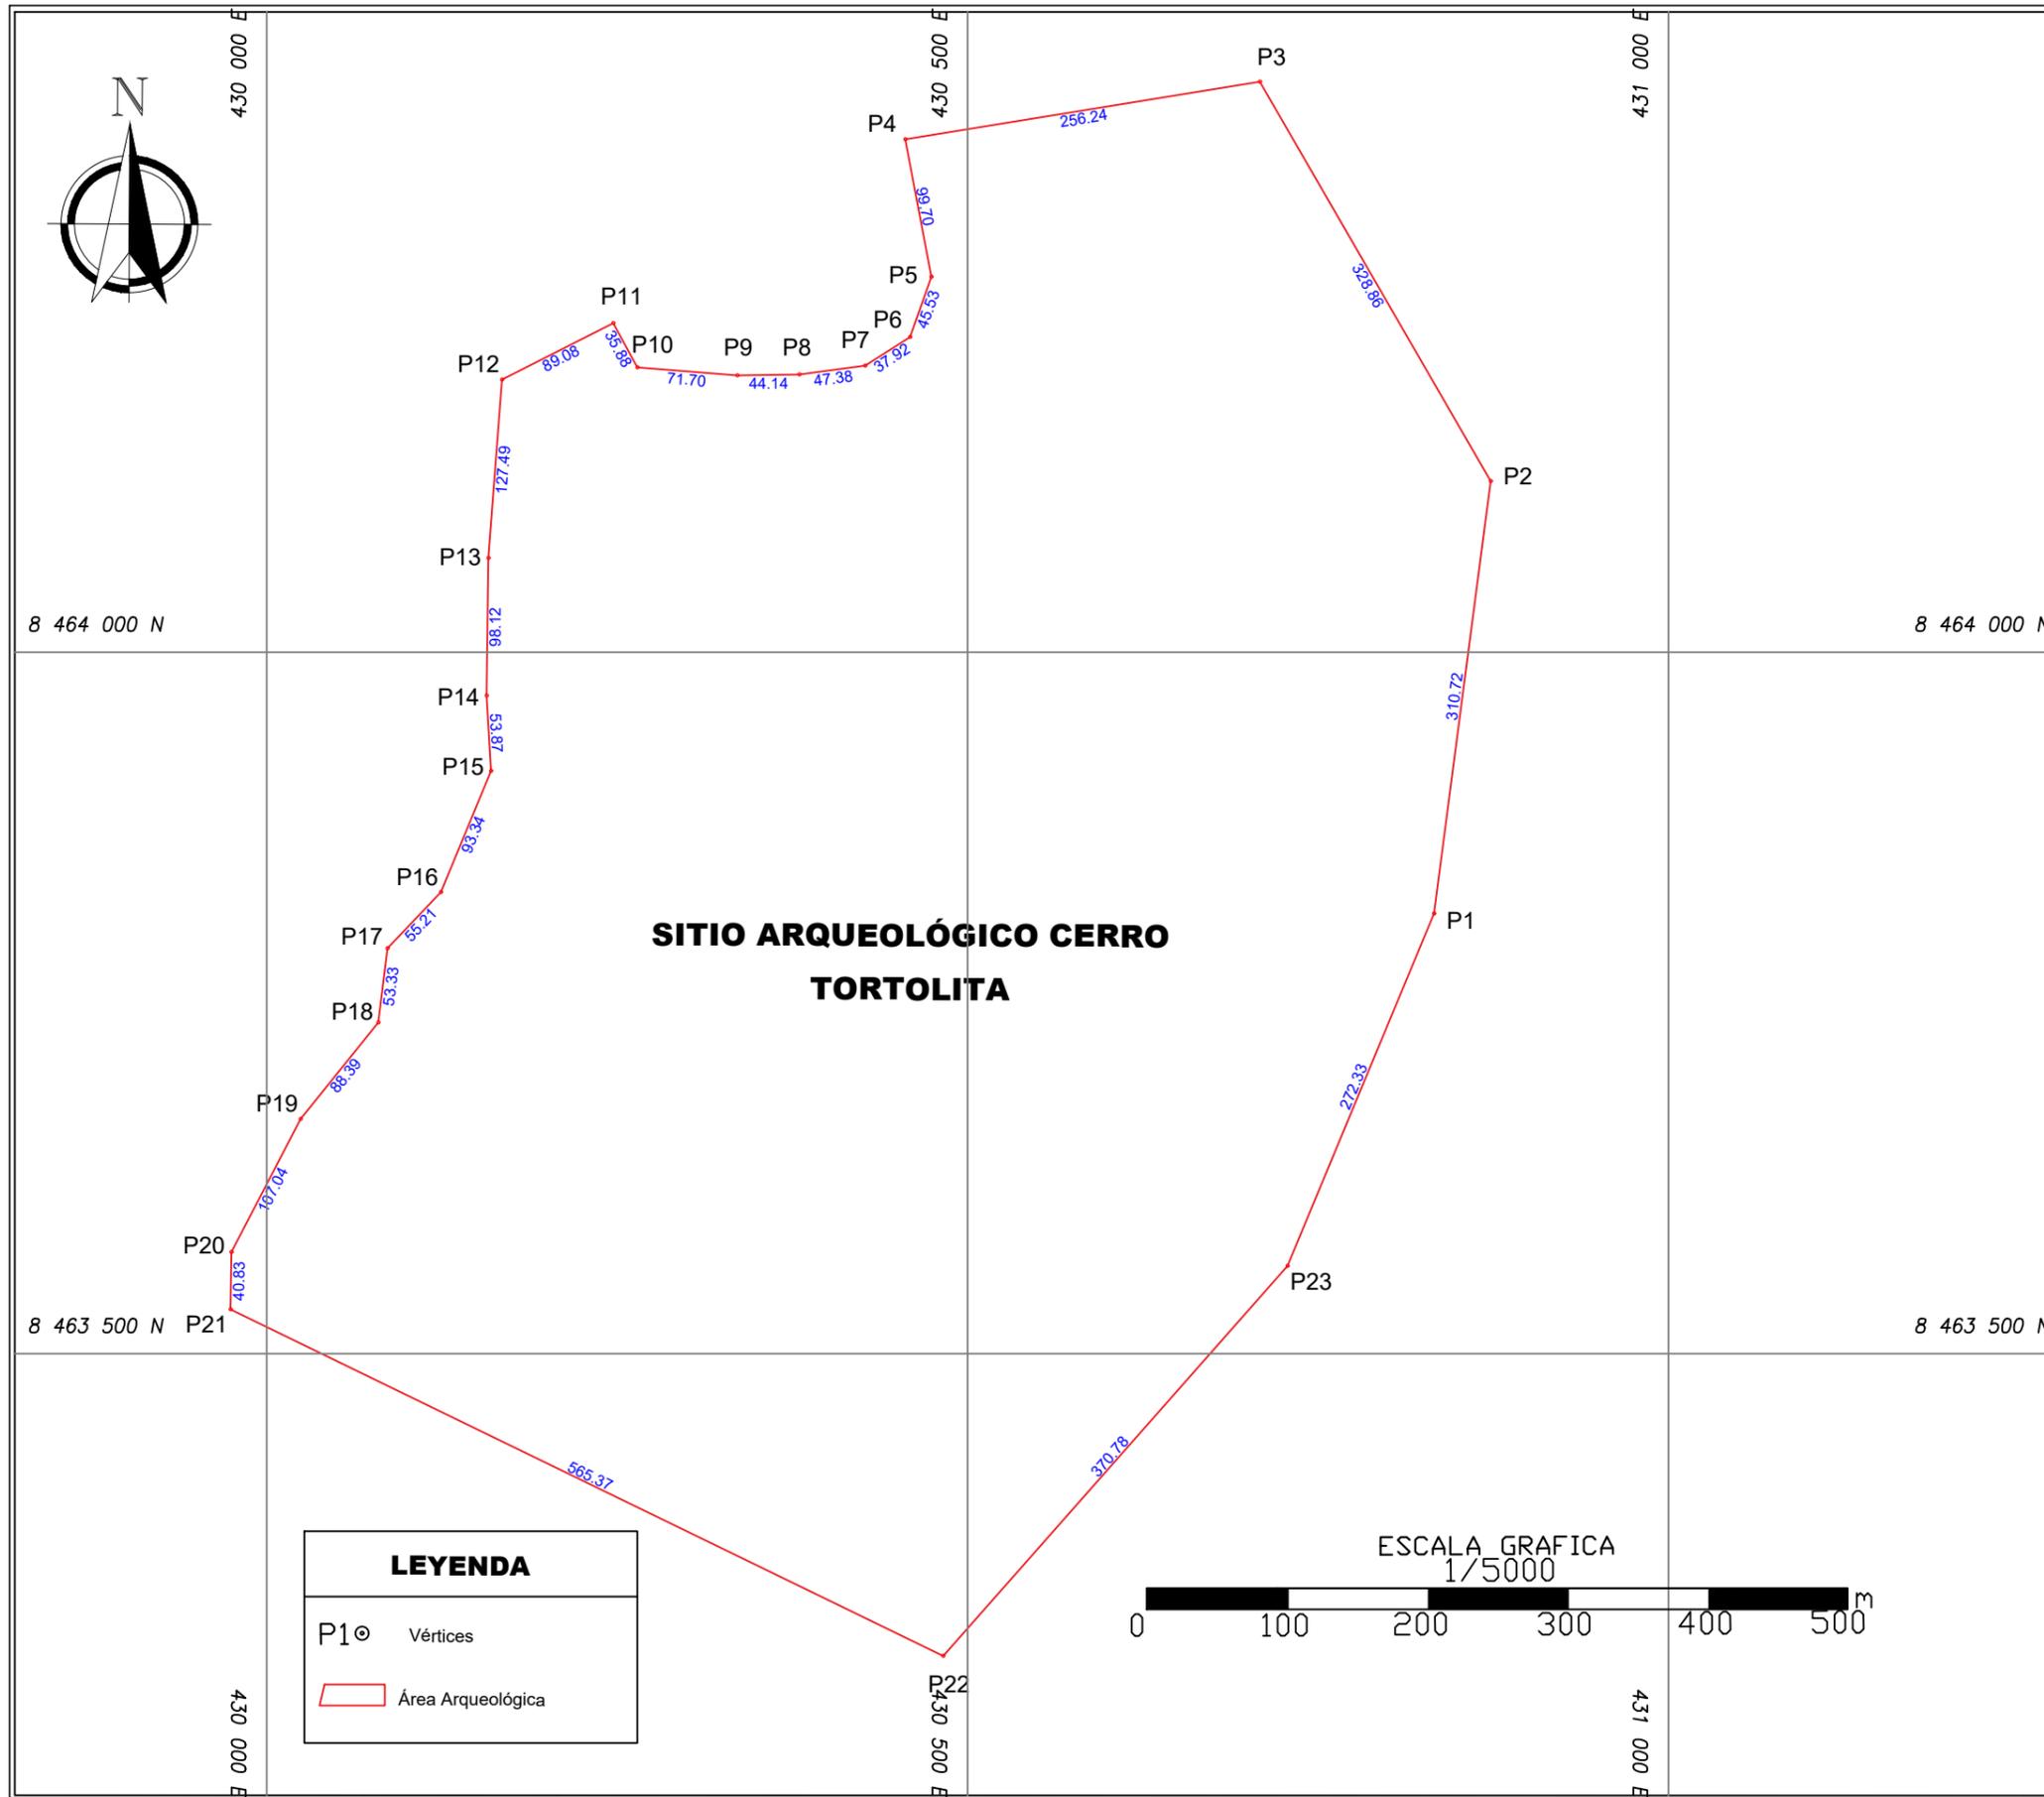
CUADRO DE DATOS TÉCNICOS - CERRO TORTOLITA				
VÉRTICE	LADO	DISTANCIA	COORDENADA ESTE (X)	COORDENADA NORTE (Y)
P1	P1 - P2	310.72	430832.7887	8463813.7763
P2	P2 - P3	328.86	430873.0695	8464121.8787
P3	P3 - P4	256.24	430708.4017	8464406.5472
P4	P4 - P5	99.70	430455.4668	8464365.5057
P5	P5 - P6	45.53	430474.1200	8464267.5692
P6	P6 - P7	37.92	430458.8583	8464224.6723
P7	P7 - P8	47.38	430426.8838	8464204.2841
P8	P8 - P9	44.14	430379.9474	8464197.8180
P9	P9 - P10	71.70	430335.8125	8464197.2354
P10	P10 - P11	35.88	430264.3497	8464203.0789
P11	P11 - P12	89.08	430247.2619	8464234.6325
P12	P12 - P13	127.49	430167.8749	8464194.2156
P13	P13 - P14	98.12	430158.1368	8464067.0986
P14	P14 - P15	53.87	430156.7990	8463968.9911
P15	P15 - P16	93.34	430160.0072	8463915.2183
P16	P16 - P17	55.21	430124.2220	8463829.0100
P17	P17 - P18	53.33	430086.1563	8463789.0219
P18	P18 - P19	88.39	430079.6381	8463736.0915
P19	P19 - P20	107.04	430024.1710	8463667.2705
