RESOLUCION DIRECTORAL N° 000108-2021-DGPA/MC

ARTÍCULO PRIMERO.- DETERMINAR la Protección Provisional del Sitio Arqueológico "Tanaka 1 Sector A y B", ubicado en el distrito de Yauca, provincia de Caraveli, departamento de Arequipa, por el plazo de dos años, prorrogable por el mismo plazo.

INFORME N° 000113-2021-DGPA-ARD/MC

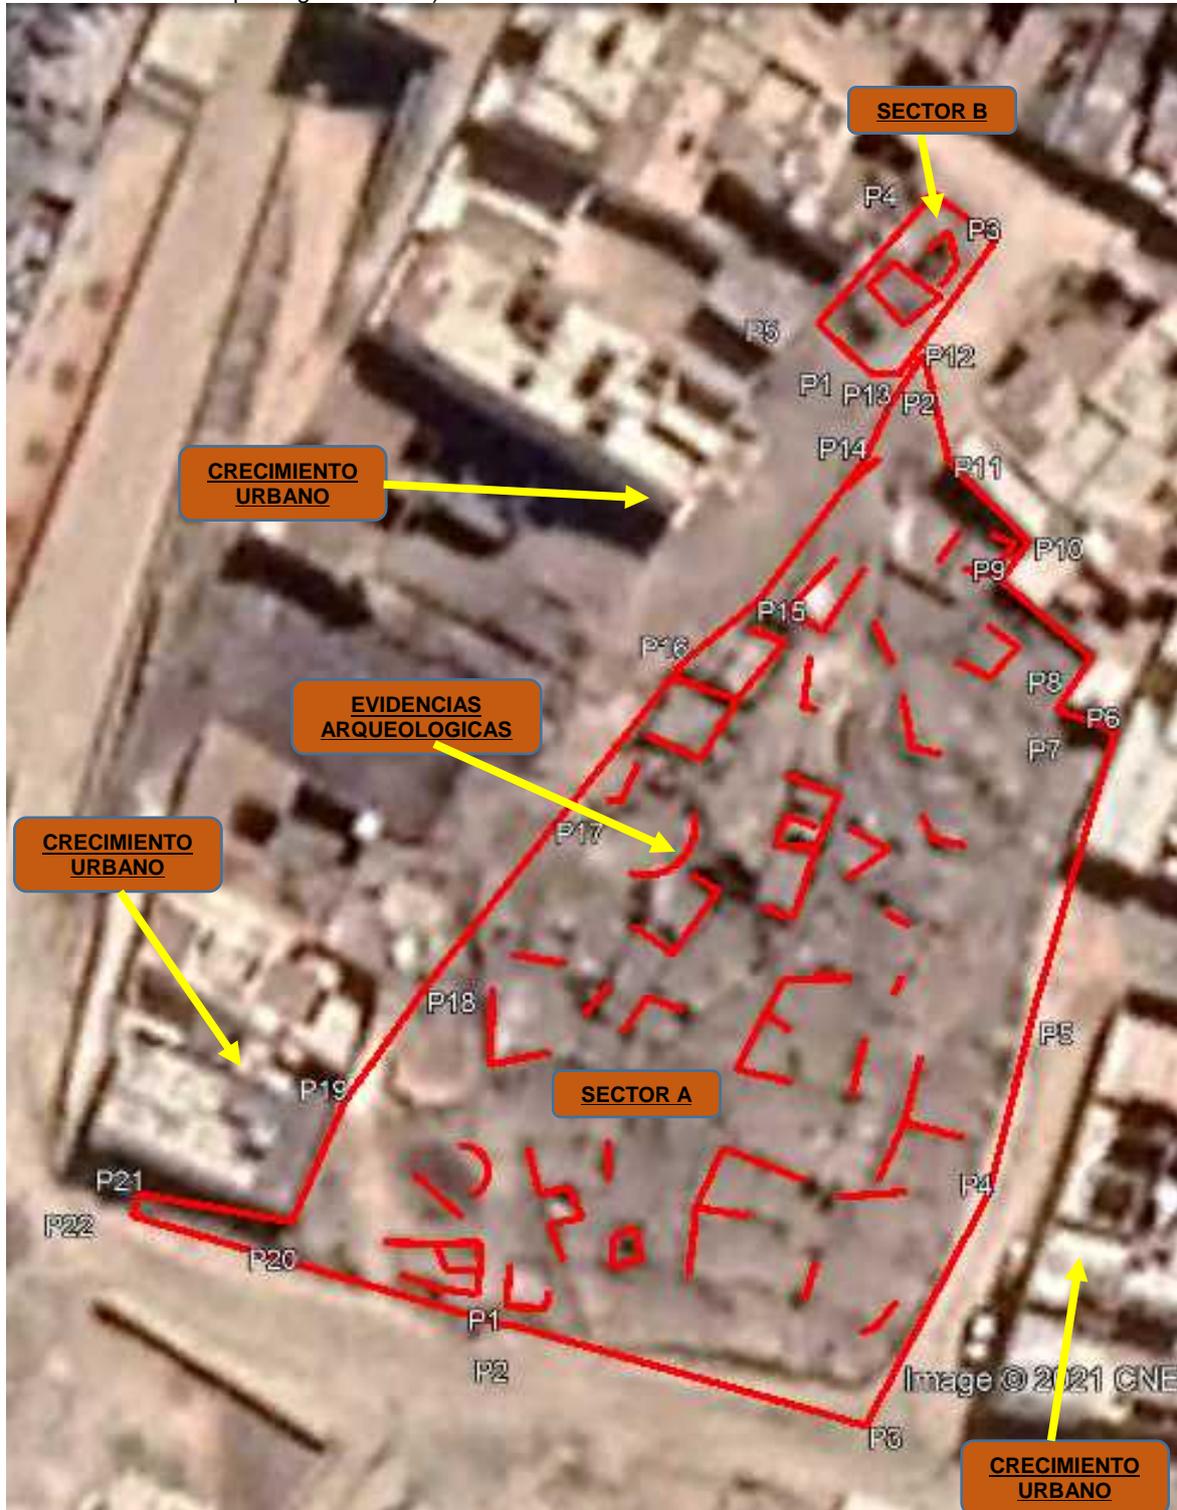
Imagen satelital N° 01, que muestra la ubicación de las evidencias arqueológicas y el área propuesta para su protección provisional, los que vienen siendo afectados por el crecimiento urbano, considerándose un peligro latente correspondiente a este Sitio Arqueológico. (Fuente: Google Earth 2021).

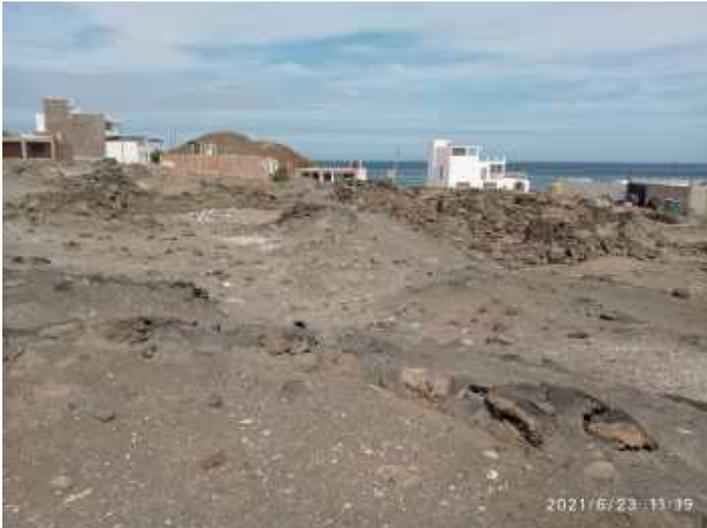
Foto N° 01, Vista fotográfica en la que se puede apreciar las estructuras arquitectónicas que conforman este importante sitio arqueológico - Sector A,

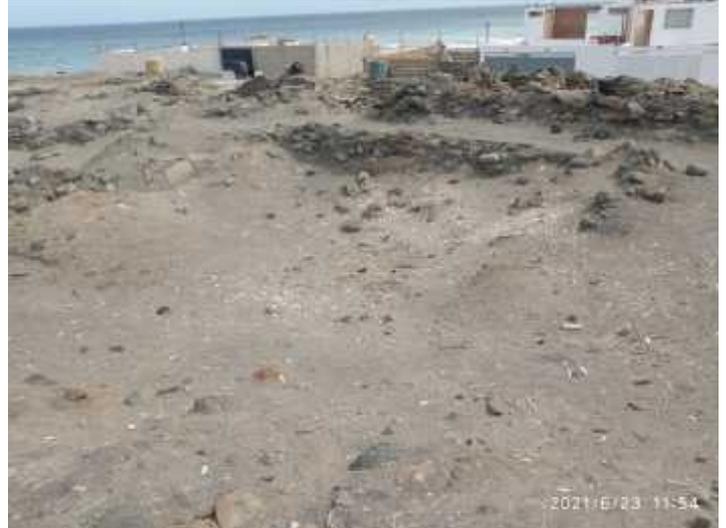
Foto N° 02, vista fotográfica en la que se puede apreciar el crecimiento urbano asentadas en espacios con compromiso arqueológico- Sector A,

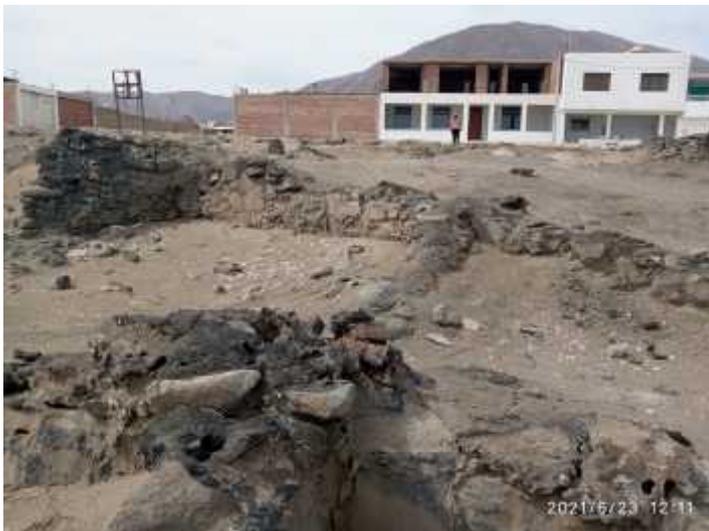
Foto N° 03, vista fotográfica en la que se puede apreciar el crecimiento urbano generando un peligro inminente pudiendo perderse este espacio cultura- Sector A,

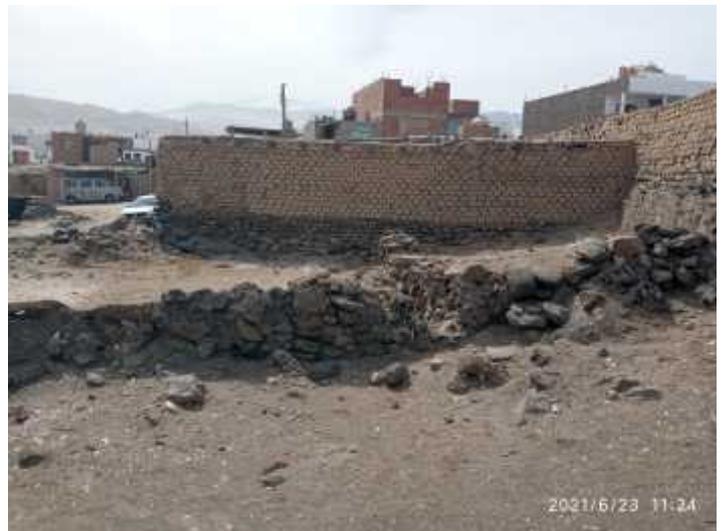
Foto N° 04, vista fotográfica en la que se puede apreciar muros de data prehispánica correspondiente a un recinto el que es afectado por el crecimiento urbano- Sector A,

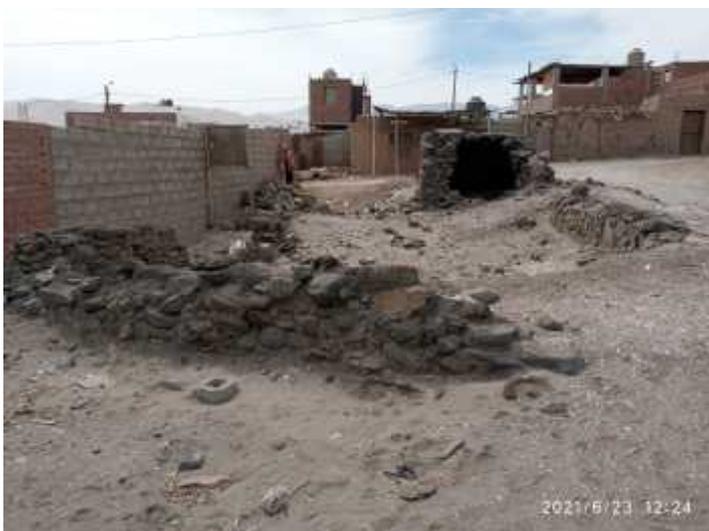
Foto N° 05, vista fotográfica en la que se puede apreciar estructuras arquitectónicas de data prehispánica afectados por el crecimiento urbano- Sector B,

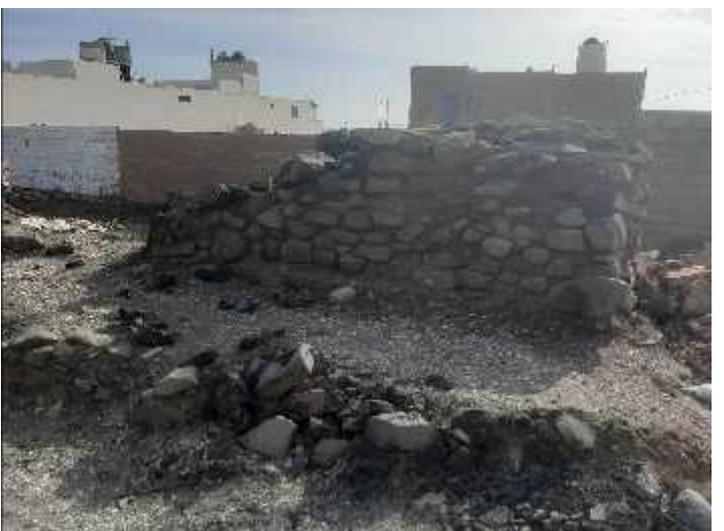
Foto N° 06, vista fotográfica en la que se puede apreciar una estructura de data prehispánica, el cual se encuentra en peligro inminente por el crecimiento urbano- Sector B,

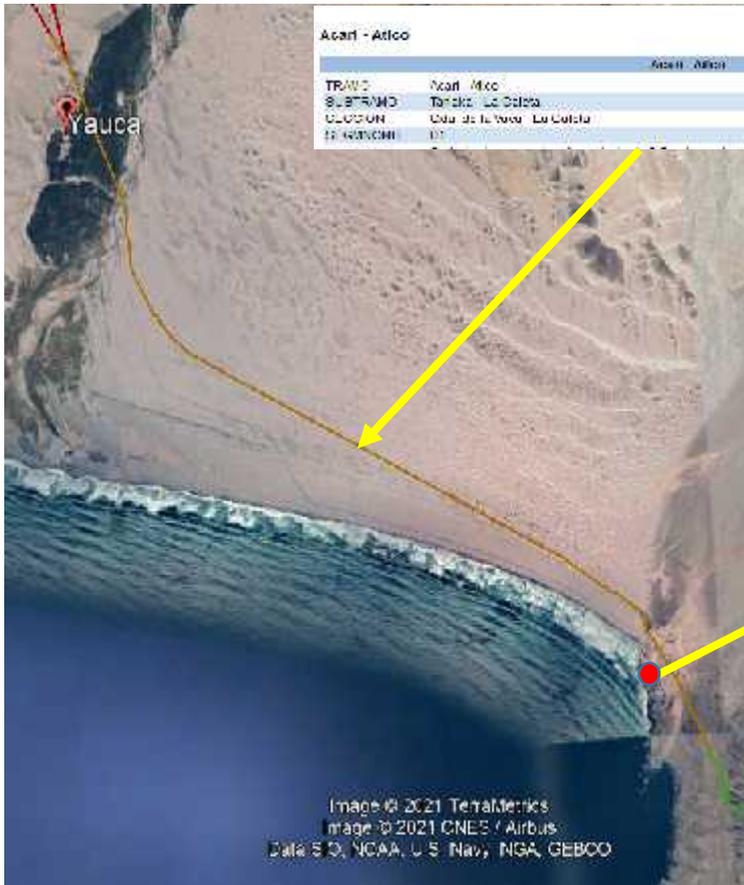
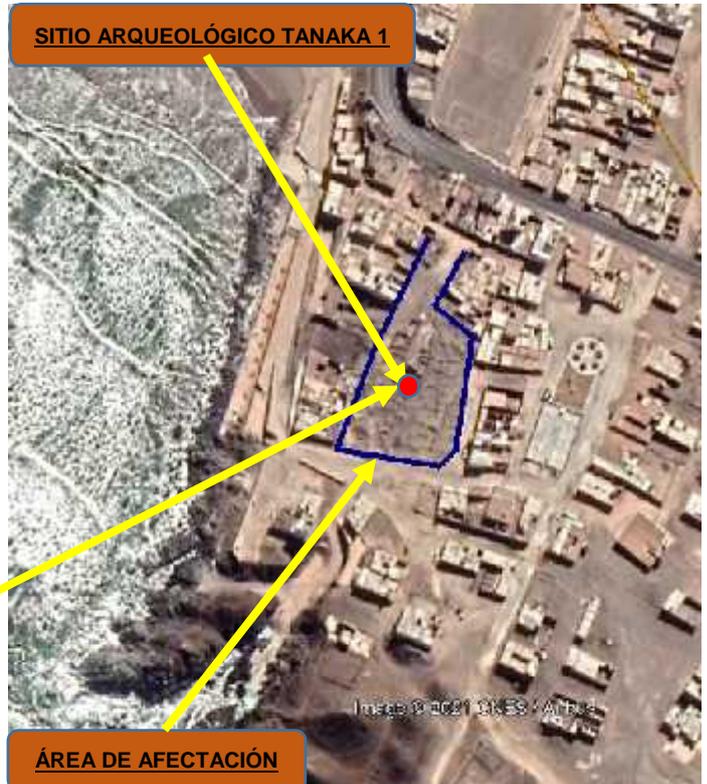
Imagen satelital N° 01, que muestra la ubicación del "Sitio Arqueológico Tanaka 1" y el área correspondiente al tramo de camino Qhapaqñan en referencia al distrito de Yauca (Fuente: Google Earth 2021).

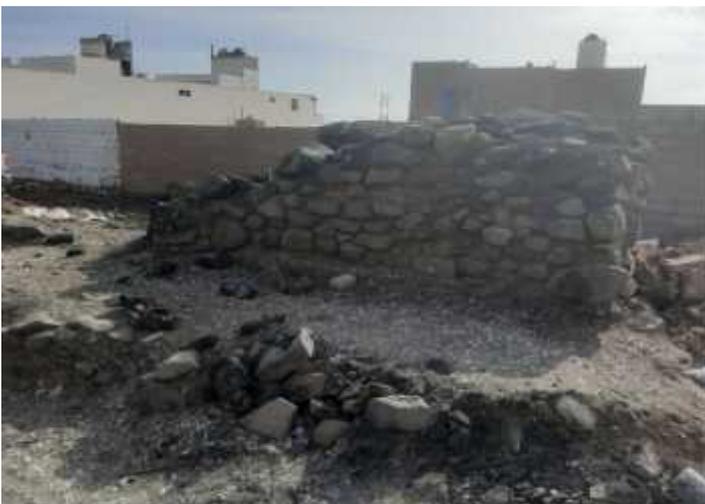
Foto N° 01: vista fotográfica en la que se puede apreciar una estructura de data prehispánica en muy mal estado de conservación.

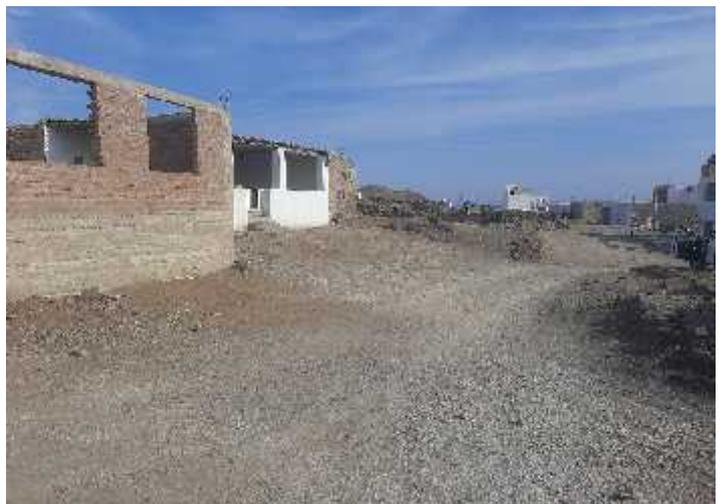
Foto N° 02: vista fotográfica en la que se puede apreciar el crecimiento urbano asentadas en espacios con compromiso arqueológico.

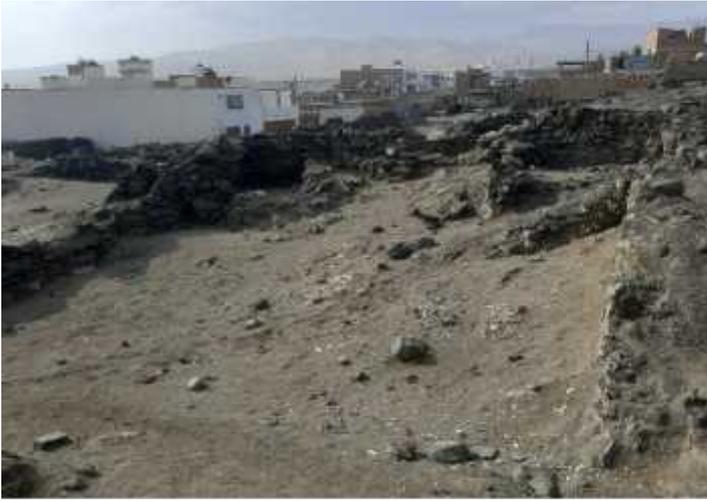
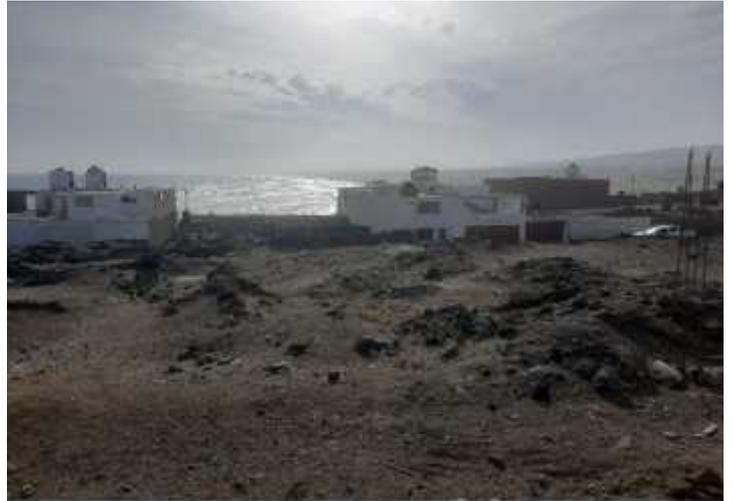
Foto N° 03, 04: vista fotográfica en la que se puede apreciar el crecimiento urbano asentadas en espacios con compromiso arqueológico.

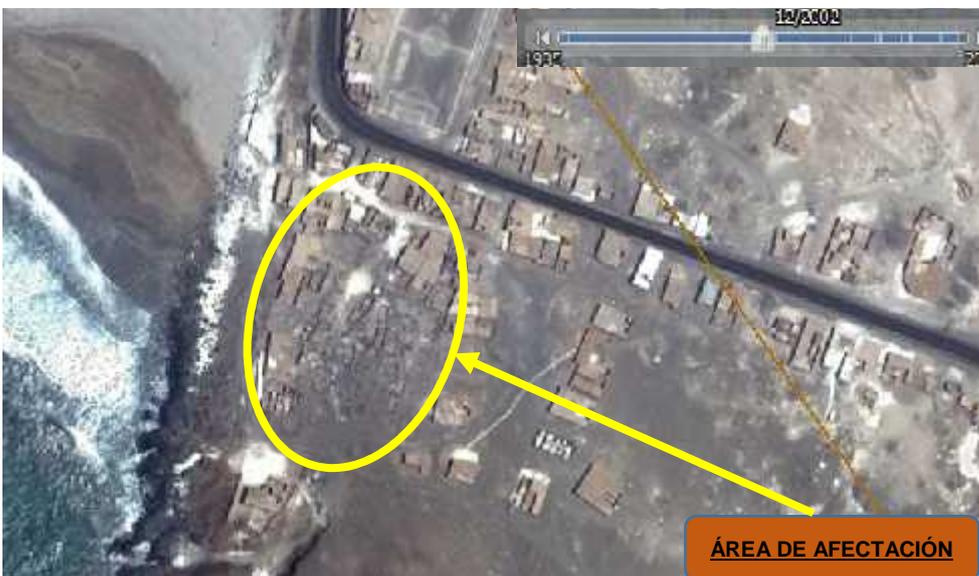
Imagen satelital N° 03, correspondiente al mes de diciembre del año 2002, fecha en la cual se verifica que ya se encontraban viviendas afectando espacios con compromiso arqueológico posiblemente correspondiente al Sitio Arqueológico Tanaka 1.

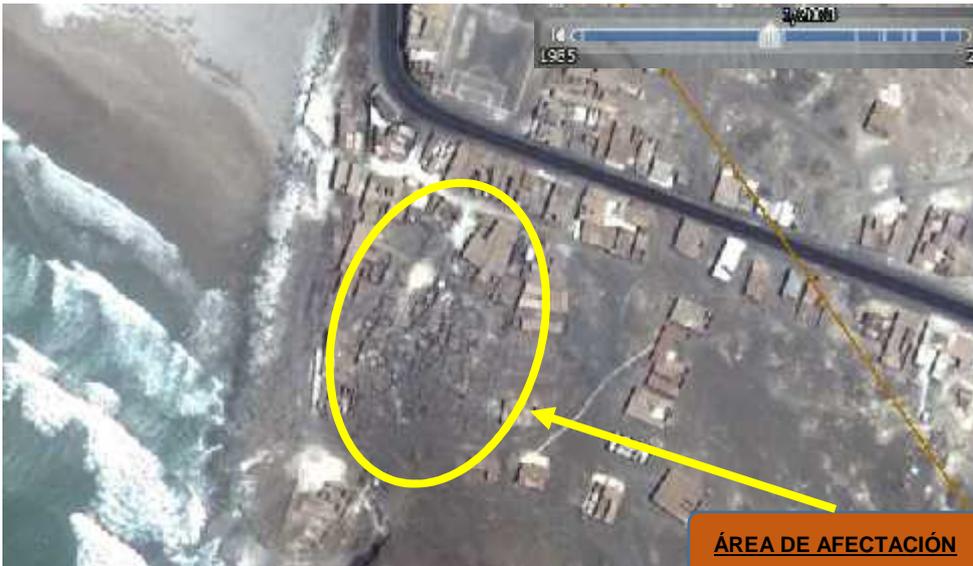
Imagen satelital N° 04, correspondiente al mes de enero del año 2003, fecha en la cual se continúa visualizando viviendas afectando espacios con compromiso arqueológico posiblemente correspondiente al Sitio Arqueológico Tanaka 1.

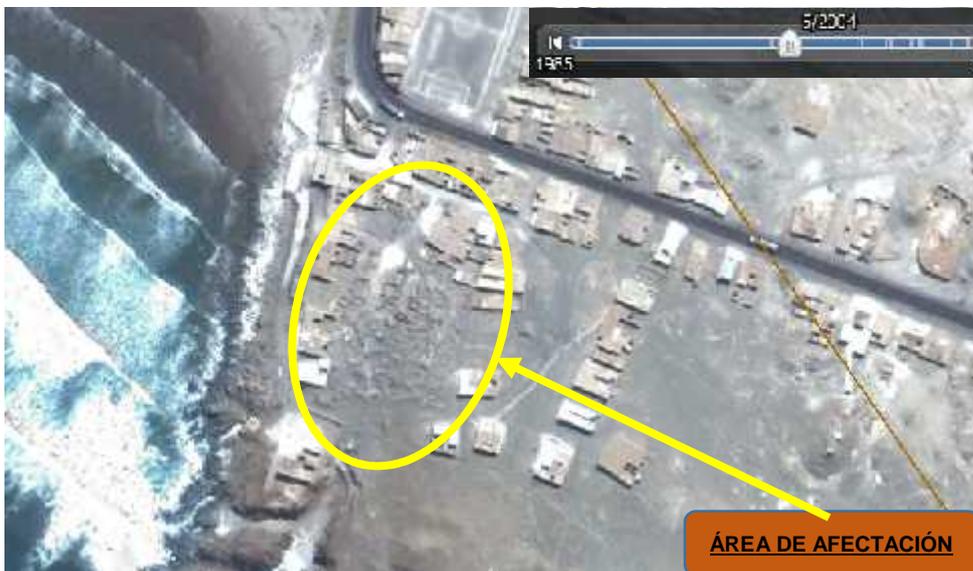
Imagen satelital N° 05, correspondiente al mes de mayo del año 2004, fecha en la cual se verifica el crecimiento urbano afectando espacios con compromiso arqueológico posiblemente correspondiente al Sitio Arqueológico Tanaka 1, expresamente declarado como Patrimonio Cultural de la Nación.

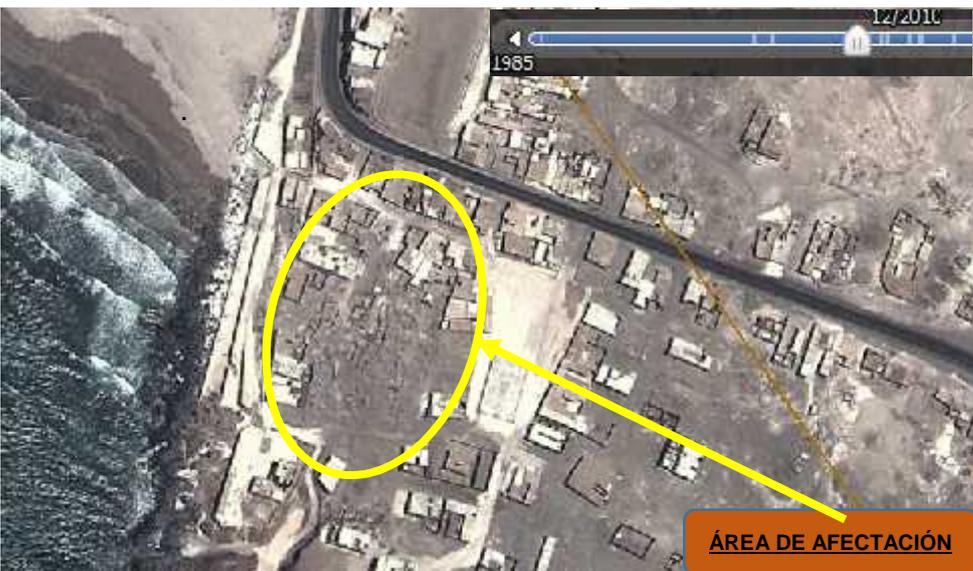
Imagen satelital N° 06, correspondiente al mes de diciembre del año 2010, fecha en la cual se verifica que el crecimiento urbano sigue expandiéndose en espacios con compromiso arqueológico posiblemente correspondiente al Sitio Arqueológico Tanaka 1, expresamente declarado como Patrimonio Cultural de la Nación.

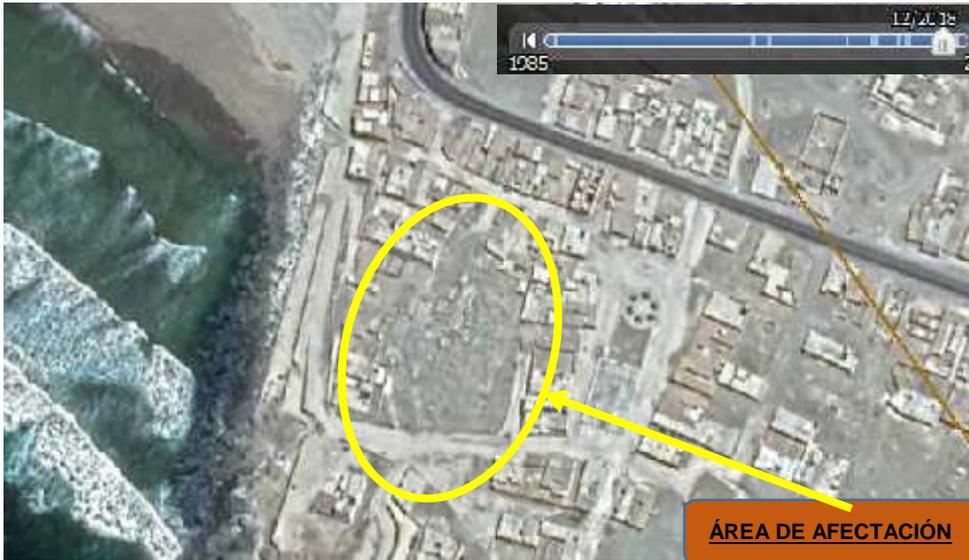
Imagen satelital N° 07, correspondiente al mes de diciembre del año 2018, fecha en la cual se verifica que el crecimiento urbano dejó de continuar en espacios con compromiso arqueológico posiblemente correspondiente al Sitio Arqueológico Tanaka 1, expresamente declarado como Patrimonio Cultural

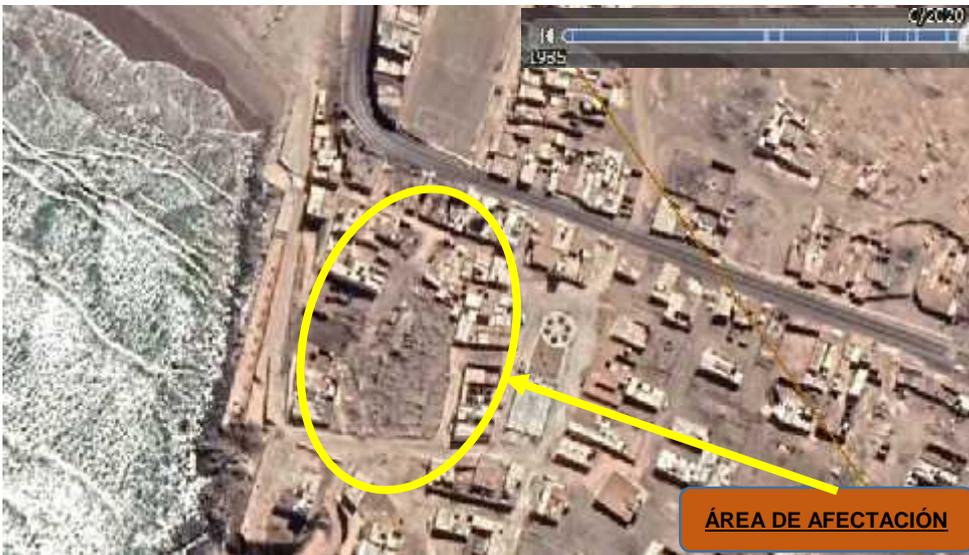
Imagen satelital N° 08, correspondiente al mes de junio del año 2020, fecha en la cual se verifica la magnitud del crecimiento urbano ocupando espacios con compromiso arqueológico posiblemente correspondiente al Sitio Arqueológico Tanaka 1.
