## RESOLUCION DIRECTORAL N° 000123-2021-DGPA/MC

**Asunto :** SOLICITO PROTECCIÓN PROVISIONAL POR AFECTACIÓN  
DEL SITIO ARQUEOLÓGICO DE GORGORIN UBICADO EN EL  
DISTRITO DE CHACAYÁN, PROVINCIA DE DANIEL ALCIDES  
CARRIÓN, DEPARTAMENTO DE PASCO.

**INFORME N° 000529-2021-DSFL/MC**

## V. REGISTRO FOTOGRÁFICO

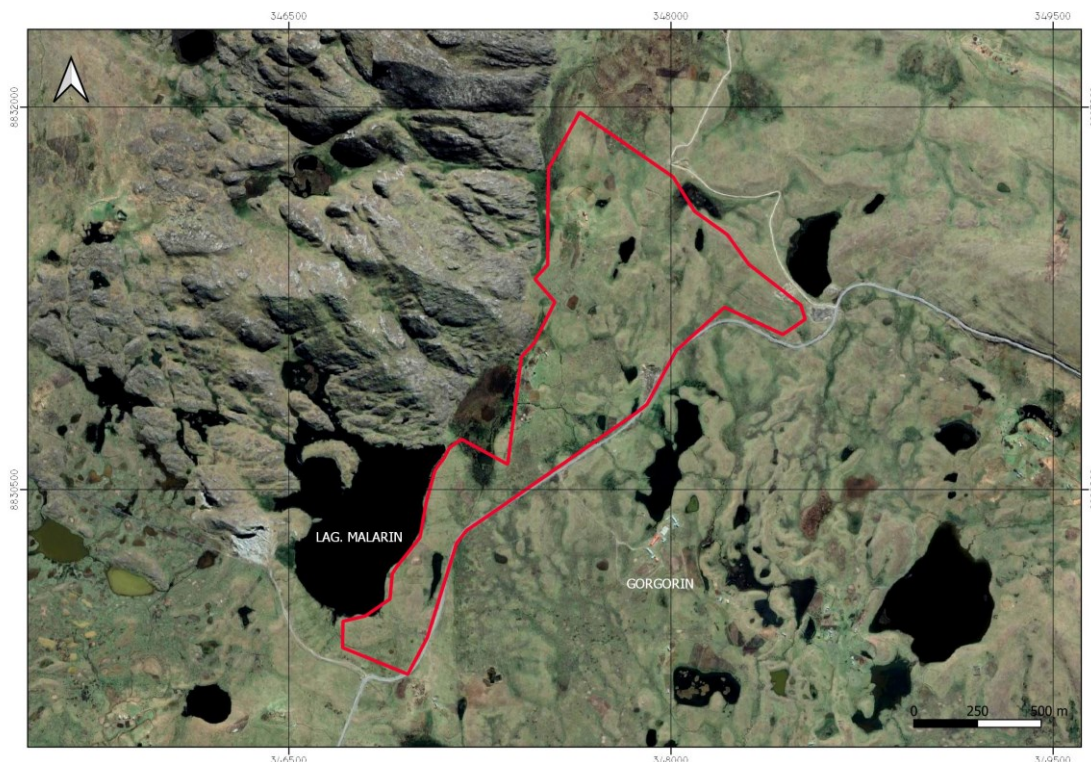
Polígono solicitado para protección provisional – MAP Gorgorin

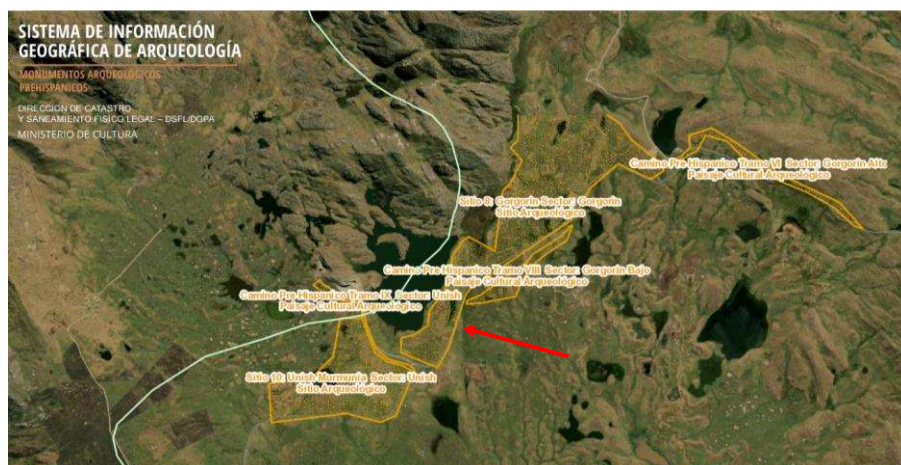
Imagen 01. Fotografía satelital, tomada de la plataforma SIGDA (13JUL2021), con la poligonal propuesta del MAP Gorgorin.

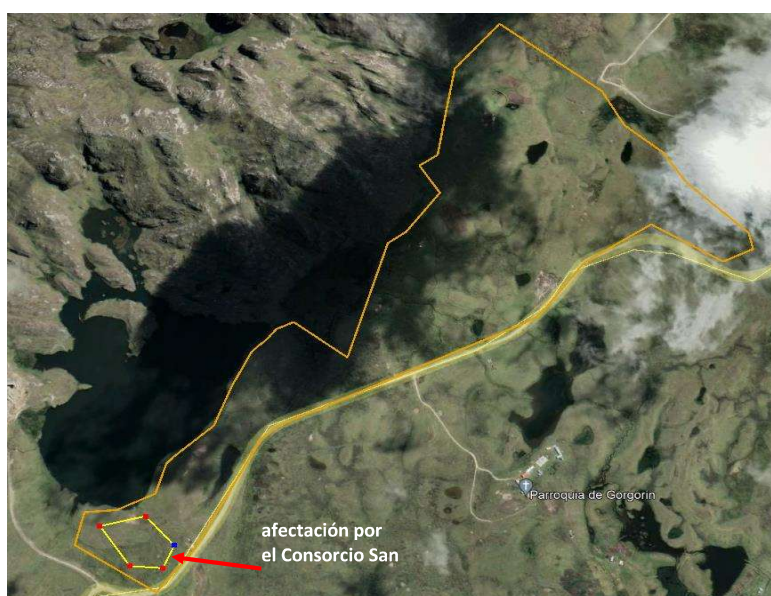
Imagen 02. Fotografía satelital, tomada del software Google Earth (10AGO2021), mostrando el área afectadas dentro de la poligonal.

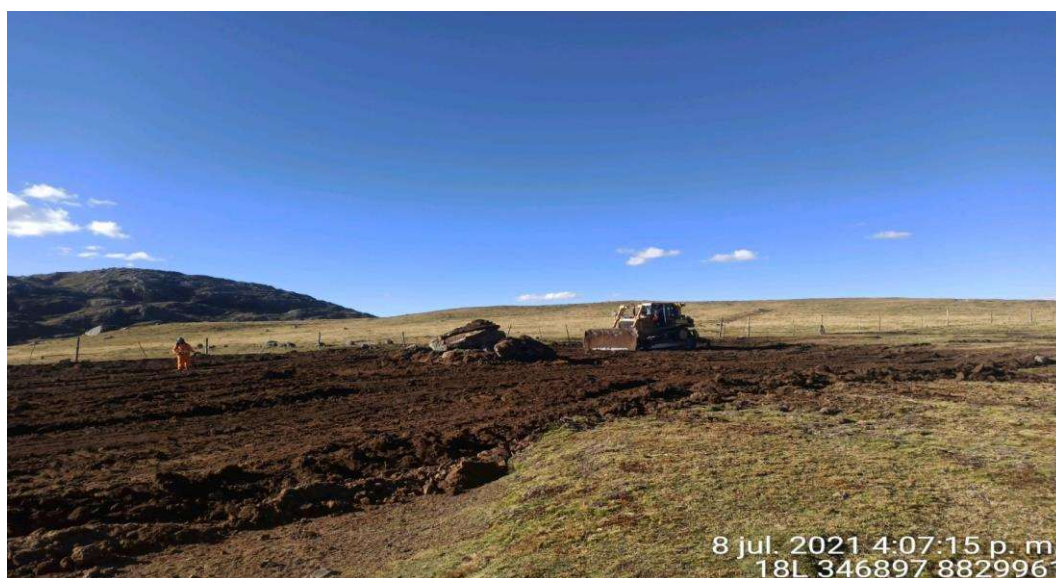
*Se constató la remoción y excavación de tierra con maquinaria pesada por parte de la empresa CONSORCIO SAN CAMILO en el lado noroeste del sitio arqueológico Gorgorin con la finalidad de extraer tierra orgánica (topsoil) para la remediación ambiental de la desmontera Excelsior. Las excavaciones presentan una profundidad de hasta 0.50 metros, generando alteración del sitio arqueológico; se revisó las áreas removidas, donde no ha sido posible identificar la evidencia arqueológica que se ubicó en superficie. La dimensión del área afectada correspondería aproximadamente a unos 20 00.00 m2.*

Imagen 03. Sección noroeste del área afectada (Afectación 1) con maquinaria pesada en el sitio arqueológico Gorgorín, orientación SE-NO

| MEDIDA | | REFERENCIA |
|---|---|---|
| - Paralización y/o cese de la afectación: | x | Comunicación a los responsables de las afectaciones para evitar que sigan trabajando en la zona. |

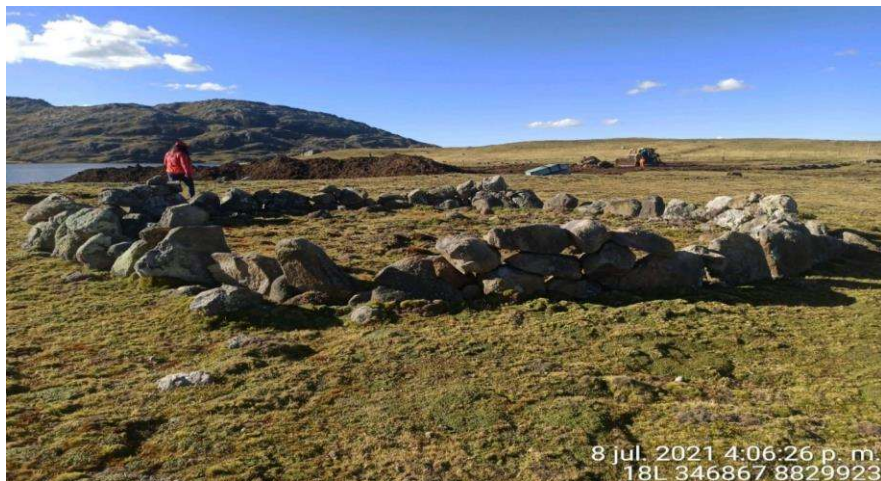
Imagen 04: Vista de corral ubicado dentro del polígono del sitio arqueológico de Gorgorín, orientación SE-NO

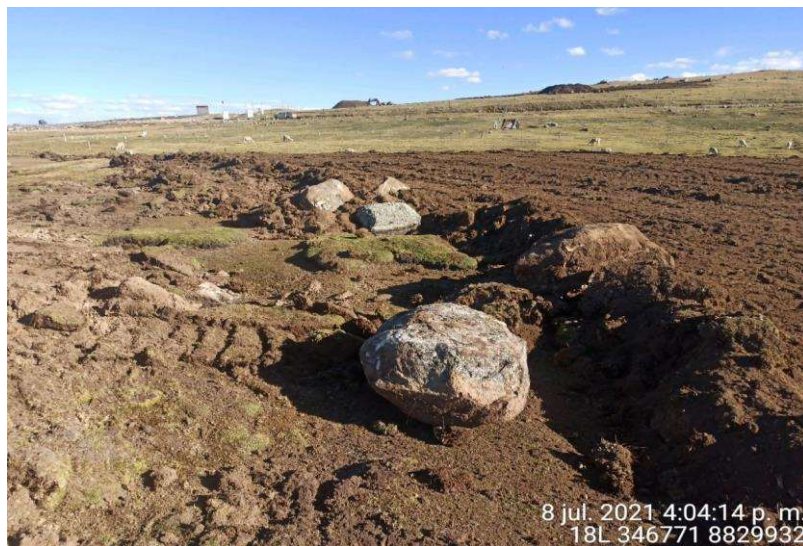
Imagen 05: Vista de una de las áreas removidas dentro del polígono del sitio arqueológico de Gorgorín. Se observa piedras que están siendo removidas, de posibles corrales afectados. Orientación E-O

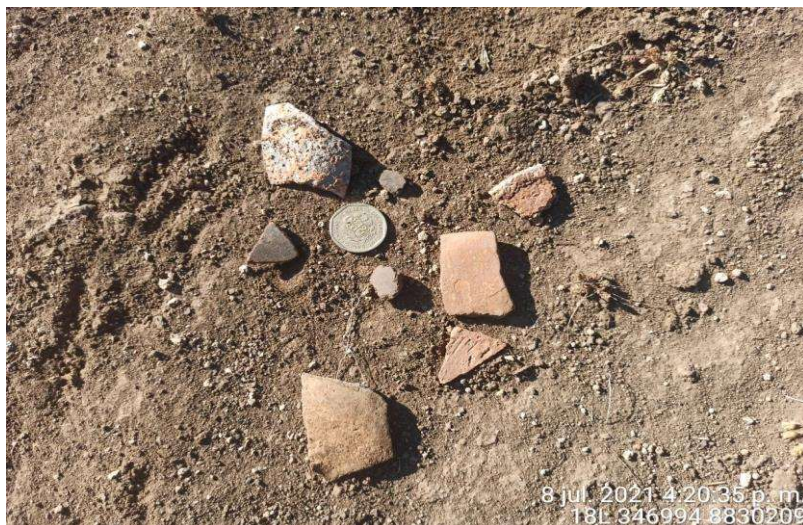
Imagen 06: Vista de detalle de material cerámico encontrado dentro del sitio arqueológico de Gorgorín

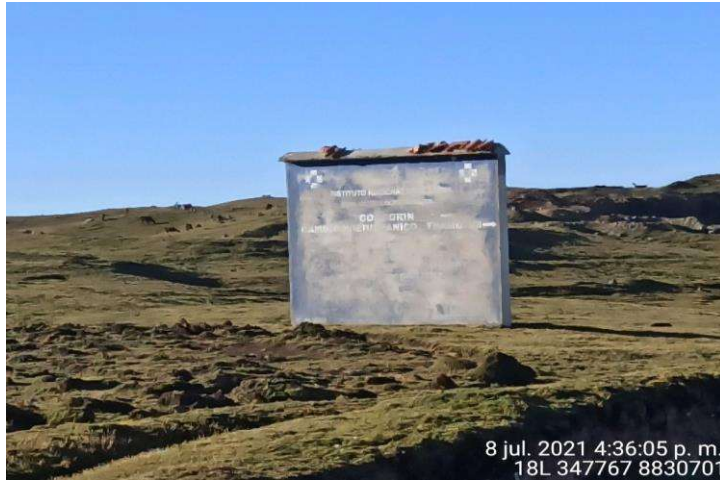
Imagen 07: Vista de detalle de panel informativo del sitio arqueológico de Gorgorín, requiere un repintado. Orientación S-N.

| MEDIDA | | REFERENCIA |
|---|---|---|
| -Señalización: | x | Repintado de los paneles existentes y colocación del mayor número de paneles en el perímetro del sitio arqueológico. |

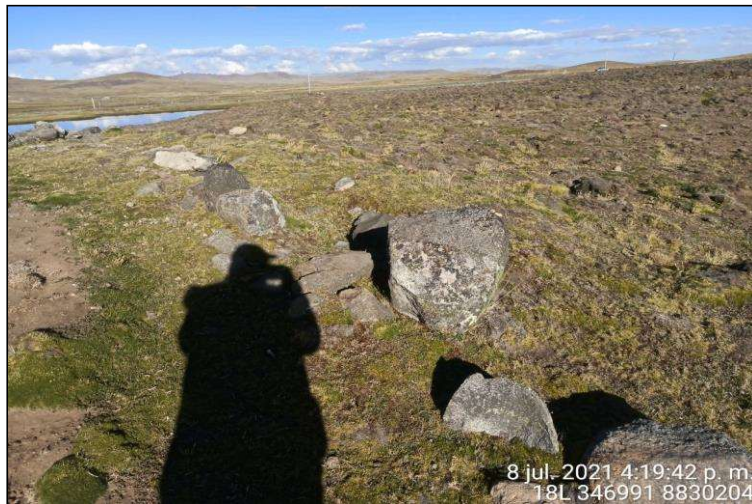
Imagen 08: Vista de alineamientos de piedra. Orientación S-N.

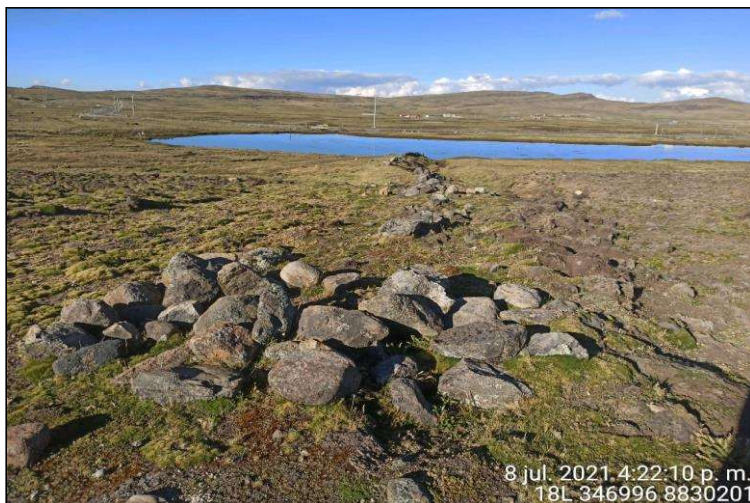
Imagen 09: Vista de acumulacion y alenieamiento de piedra. Orientación S-N

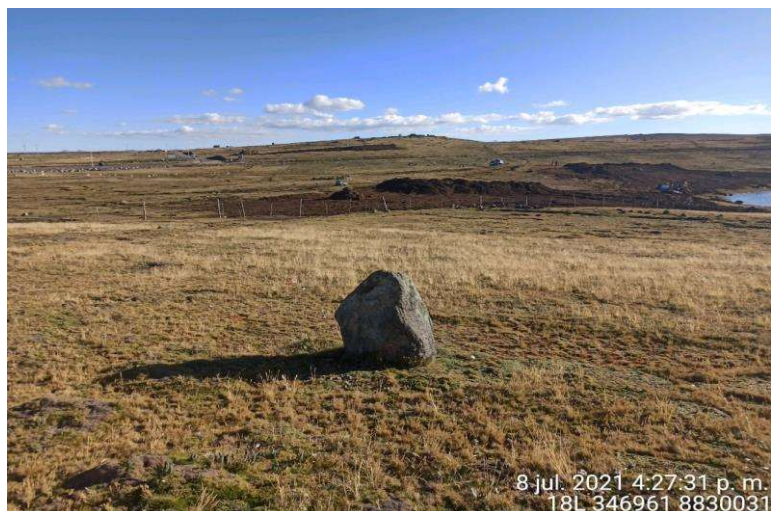
Imagen 10: Vista panorámica de una sección del sitio arqueológico de Gorgorin. Nótese al fondo las áreas excavadas con maquinaria pesada. Orientación E-O.

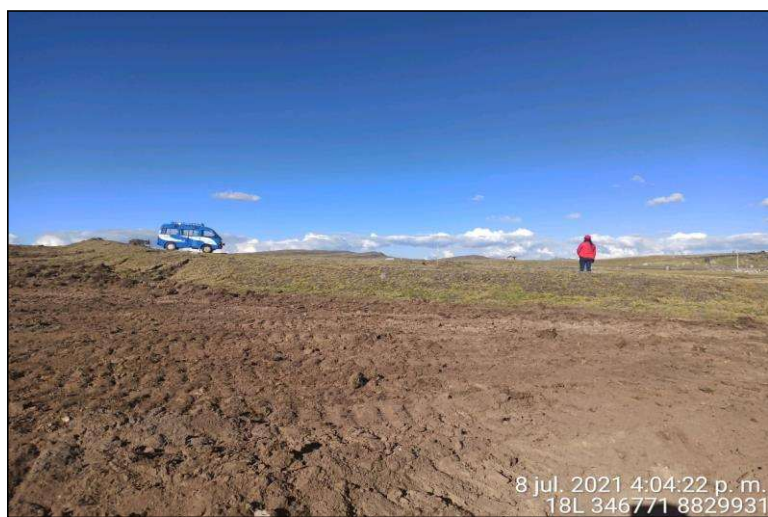
Imagen 12: Vista de detalle del área excavada por el Consorcio San Camilo. Orientación N-S.

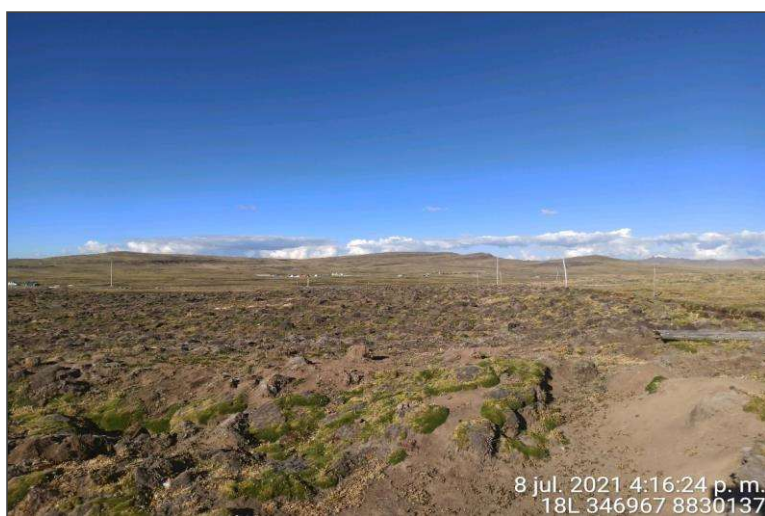
*Se tomó conocimiento que los comuneros de Gorgorin usan secciones del polígono para realizar sembríos 18 L 3469967 E 8830137 N. En estas áreas se encontró fragmentería cerámica descontextualizada."*

Imagen 13: Vista de la remoción de suelos que realiza la comunidad de Gorgorin para sembríos. Orientación NE-SE.
