RESOLUCION DIRECTORAL N° 000126-2021-DGPA/MC

Asunto : REMITO INFORME TÉCNICO PARA SOLICITAR
PROTECCIÓN PROVISIONAL DEL MAP "HUACA PINTADA -
SECTOR OESTE", UBICADA EN EL DISTRITO DE TUCUME,
LAMBAYEQUE, LAMBAYEQUE.

**SITIO ARQUEOLÓGICO
"HUACA PINTADA
SECTOR OESTE"**
ÁREA = 59209.01 m² <> 5.9209 HA
PERÍMETRO = 1400.62 M.

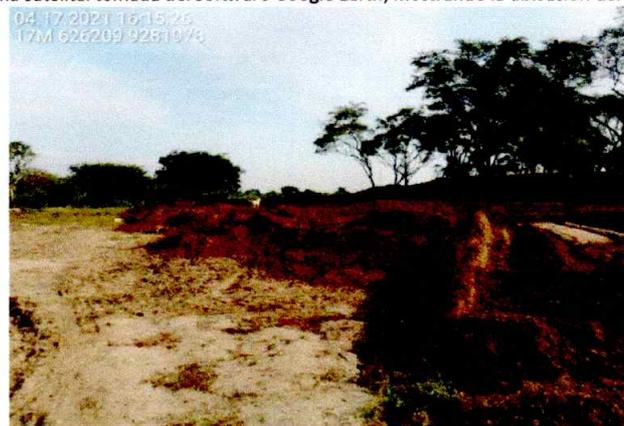
Imagen 02. Vista mostrando la afectación del Sitio Arqueológico, excavación, remoción y nivelación con maquinaria pesada.

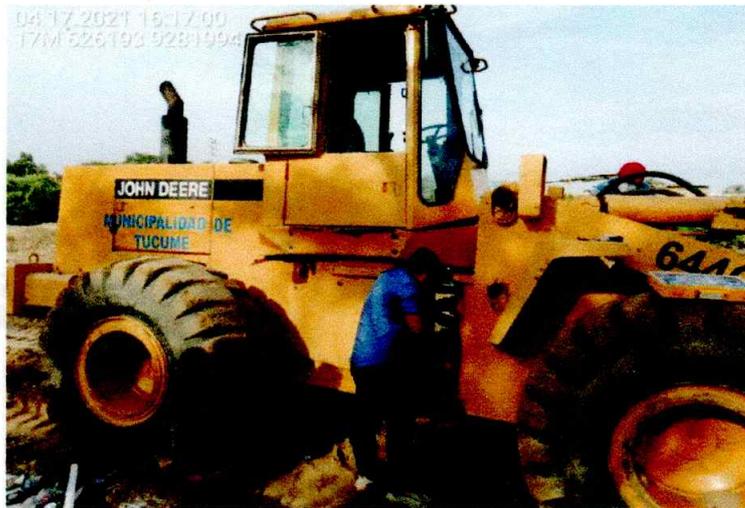
Imagen 04. Maquinaria utilizada para la excavación, remoción y nivelación del montículo.

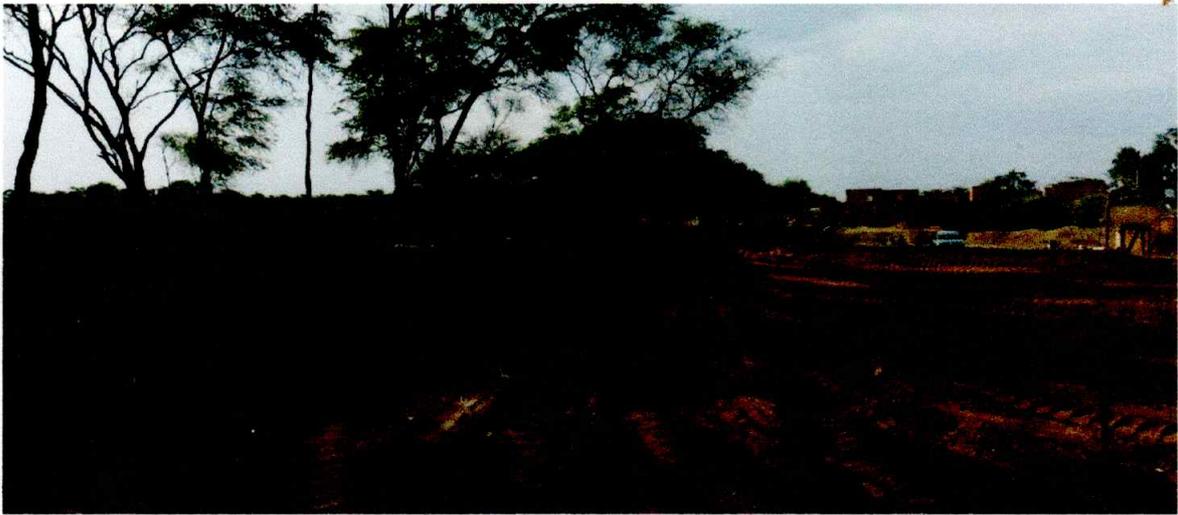
Imagen 06. Fotografías de la afectación, excavación, remoción y nivelación de suelos para expansión agrícola con maquinaria pesada.

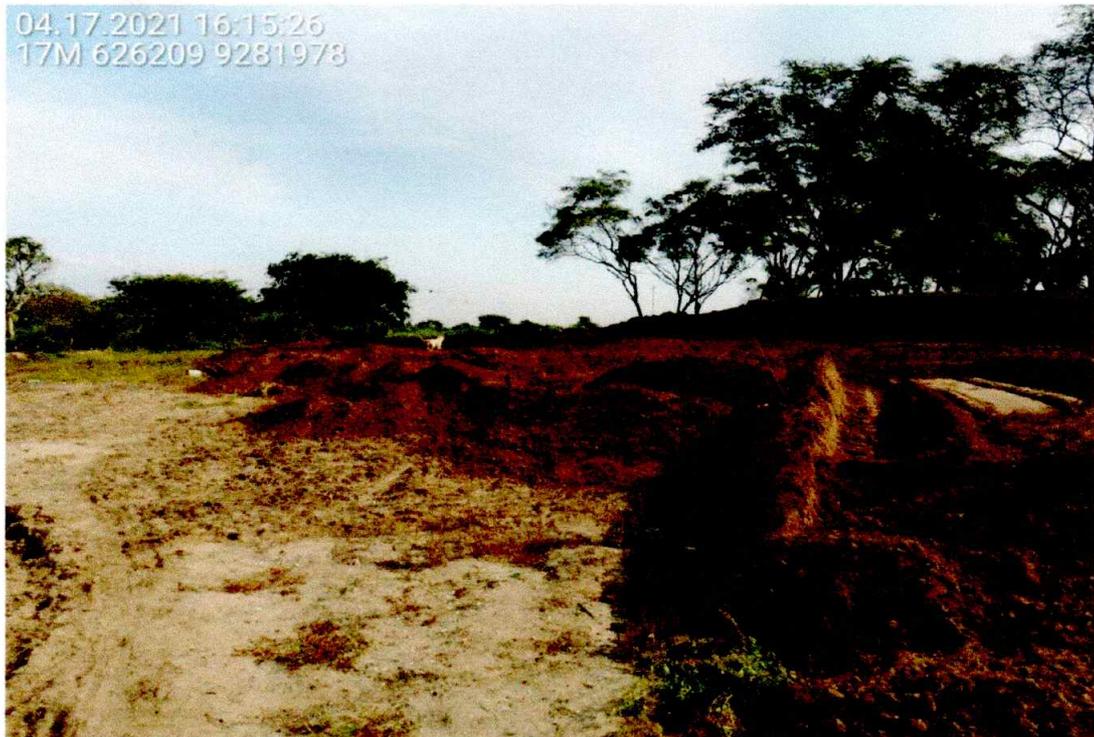
Imagen 07. Afectación 1, excavación, remoción y nivelación de suelos para expansión agrícola con maquinaria pesada.
