## RESOLUCION DIRECTORAL N° 000128-2021-DGPA/MC

**Asunto :** SE SOLICITA PROTECCIÓN PROVISIONAL PARA EL  
COMPLEJO ARQUEOLÓGICO MONUMENTAL  
PAMPAGRANDE, UBICADO EN EL DISTRITO DE  
CHONGOYAPE, PROVINCIA DE CHICLAYO,  
DEPARTAMENTO DE LAMBAYEQUE

## V. REGISTRO FOTOGRÁFICO

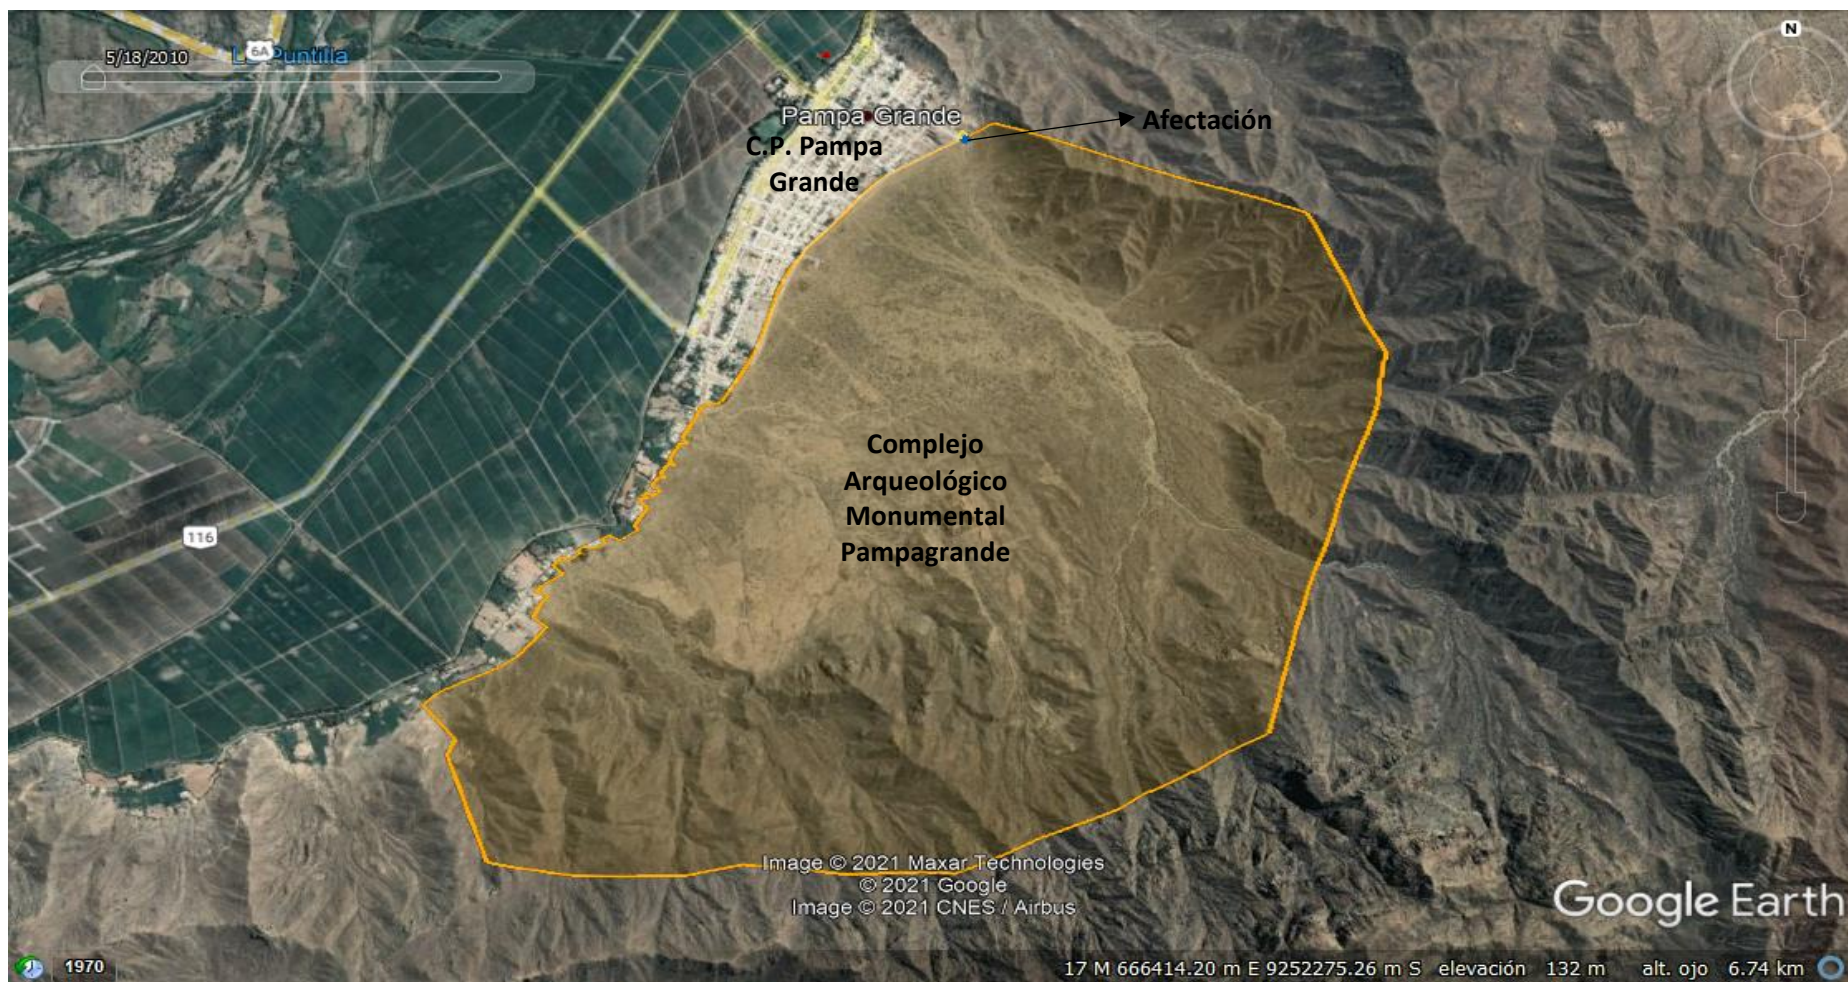
Imagen 01: Vista satelital de la ubicación del Complejo Arqueológico Monumental Pampagrande (en naranja). Se señala la afectación 1 y el Centro Poblado de Pampa Grande.

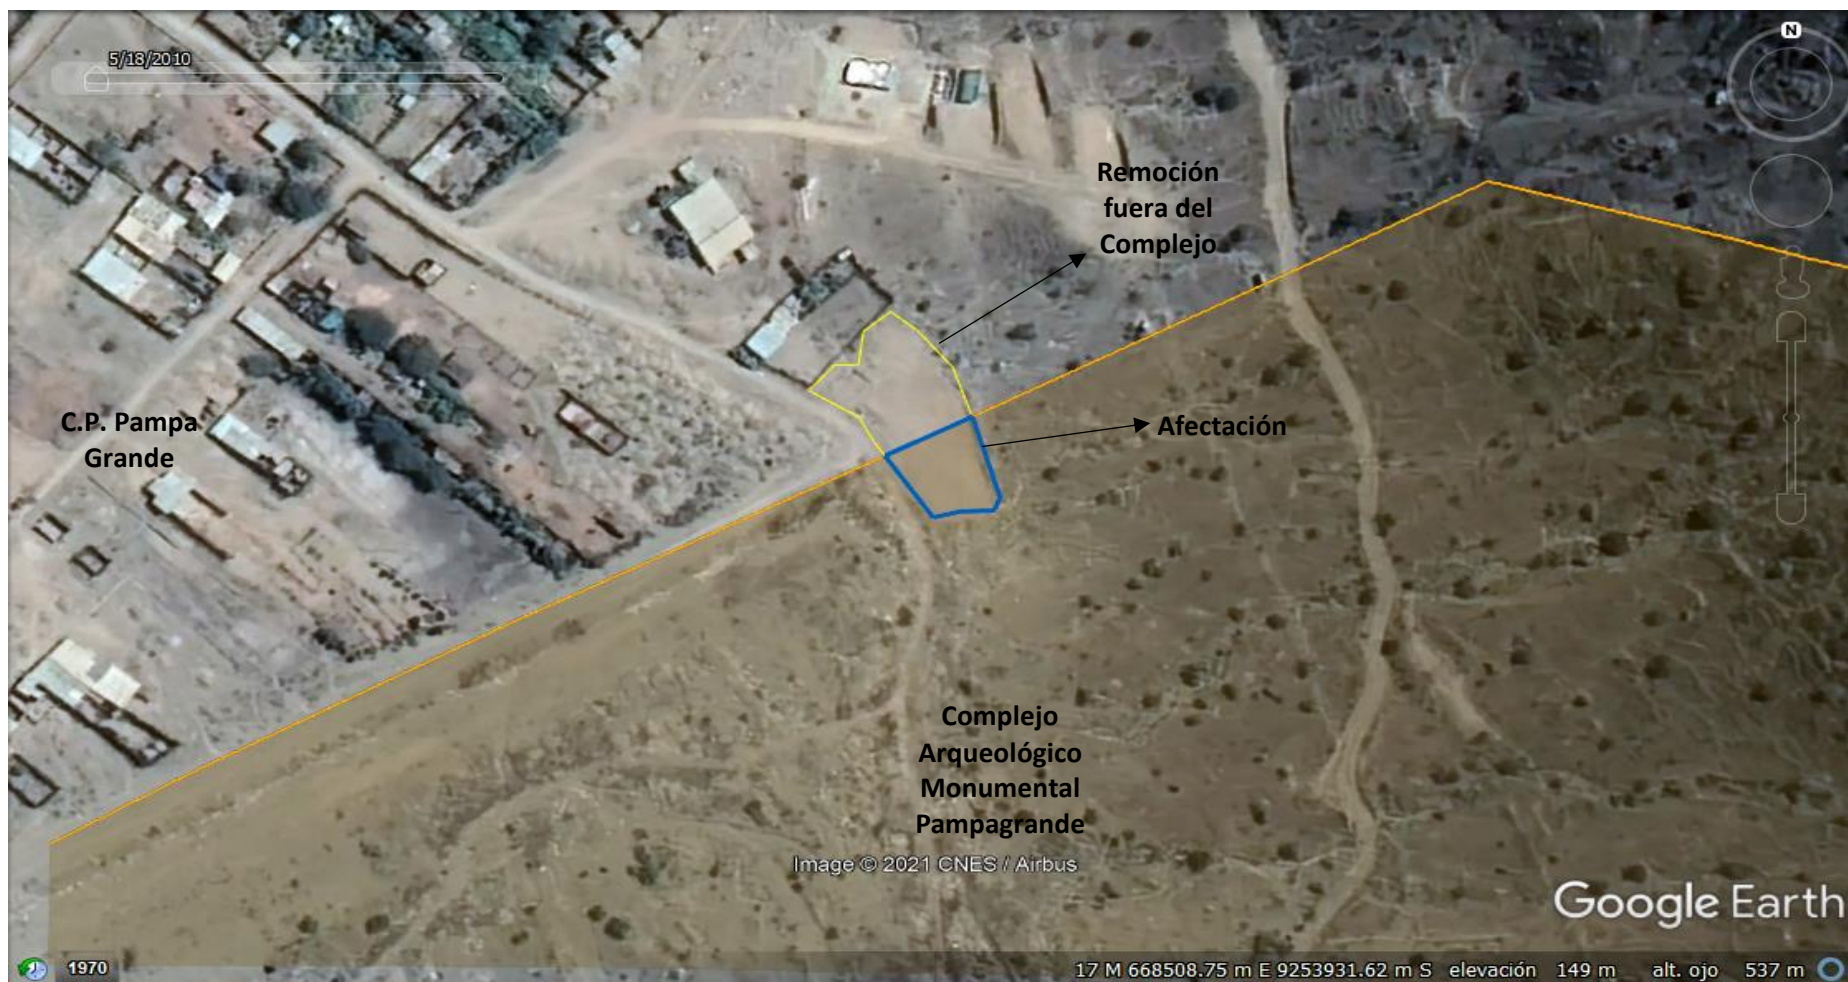
Imagen 02: Vista satelital de la ubicación del Complejo Arqueológico Monumental Pampagrande (en naranja). Se señala la afectación 1 (en azul), la sección de la remoción que no se encuentra dentro del Complejo (en amarillo) y el Centro Poblado de Pampa Grande.

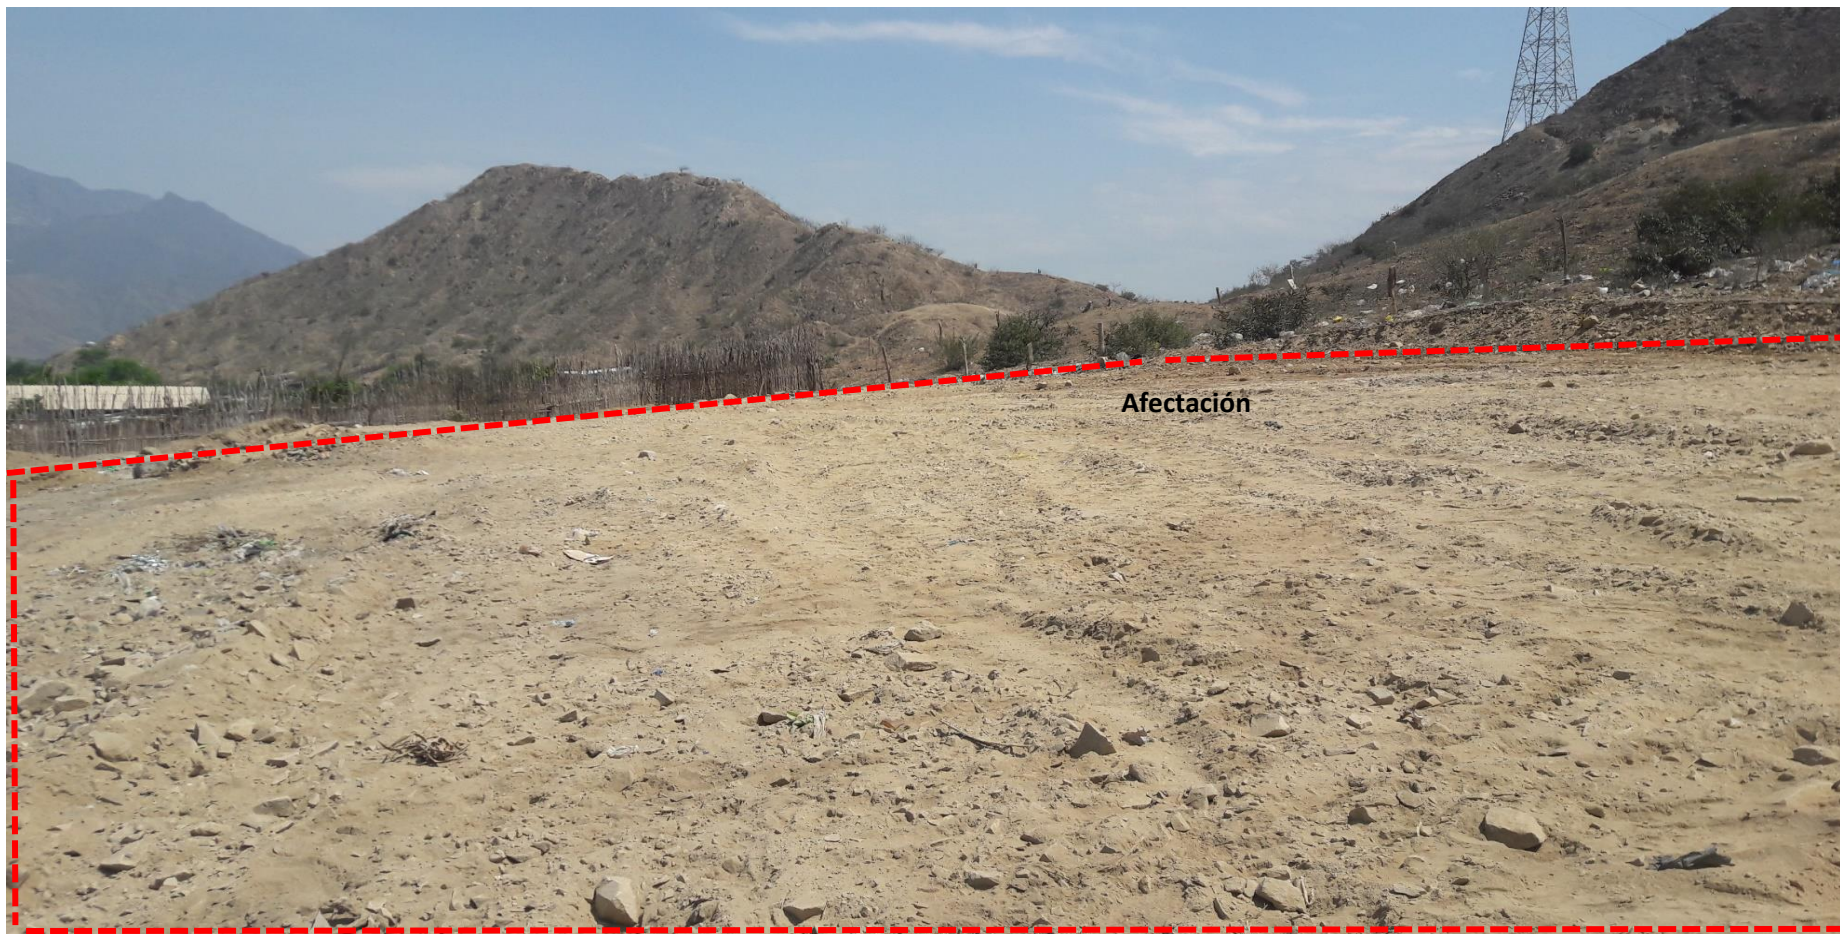
*"Se ha observado un agente antrópico alarmante: Afectación 1: consiste en una remoción que permitió nivelar el terreno; debido a las huellas observadas sobre el terreno, la remoción fue realizada con maquinaria pesada. De manera particular, una sección de la remoción se encuentra fuera del Complejo arqueológico Pampagrande, pero, para efectos del presente informe, solo se considera como afectación a la sección de la remoción que se encuentra dentro del Complejo; en ese sentido, la ubicación de la afectación se encuentra en la coordenada referencial UTM (WGS84.17s) 668681.3524E, 9253924.4953N, y abarca un área de 417.60 m2"*

Imagen 03: Vista (de Sur a Norte) de la afectación (señalado con líneas punteadas rojas).

| MEDIDA | | REFERENCIA |
|---|---|---|
| - Paralización y/o cese de la afectación: | x | Comunicación con los responsables de las afectaciones para evitar que sigan trabajando en la zona. |

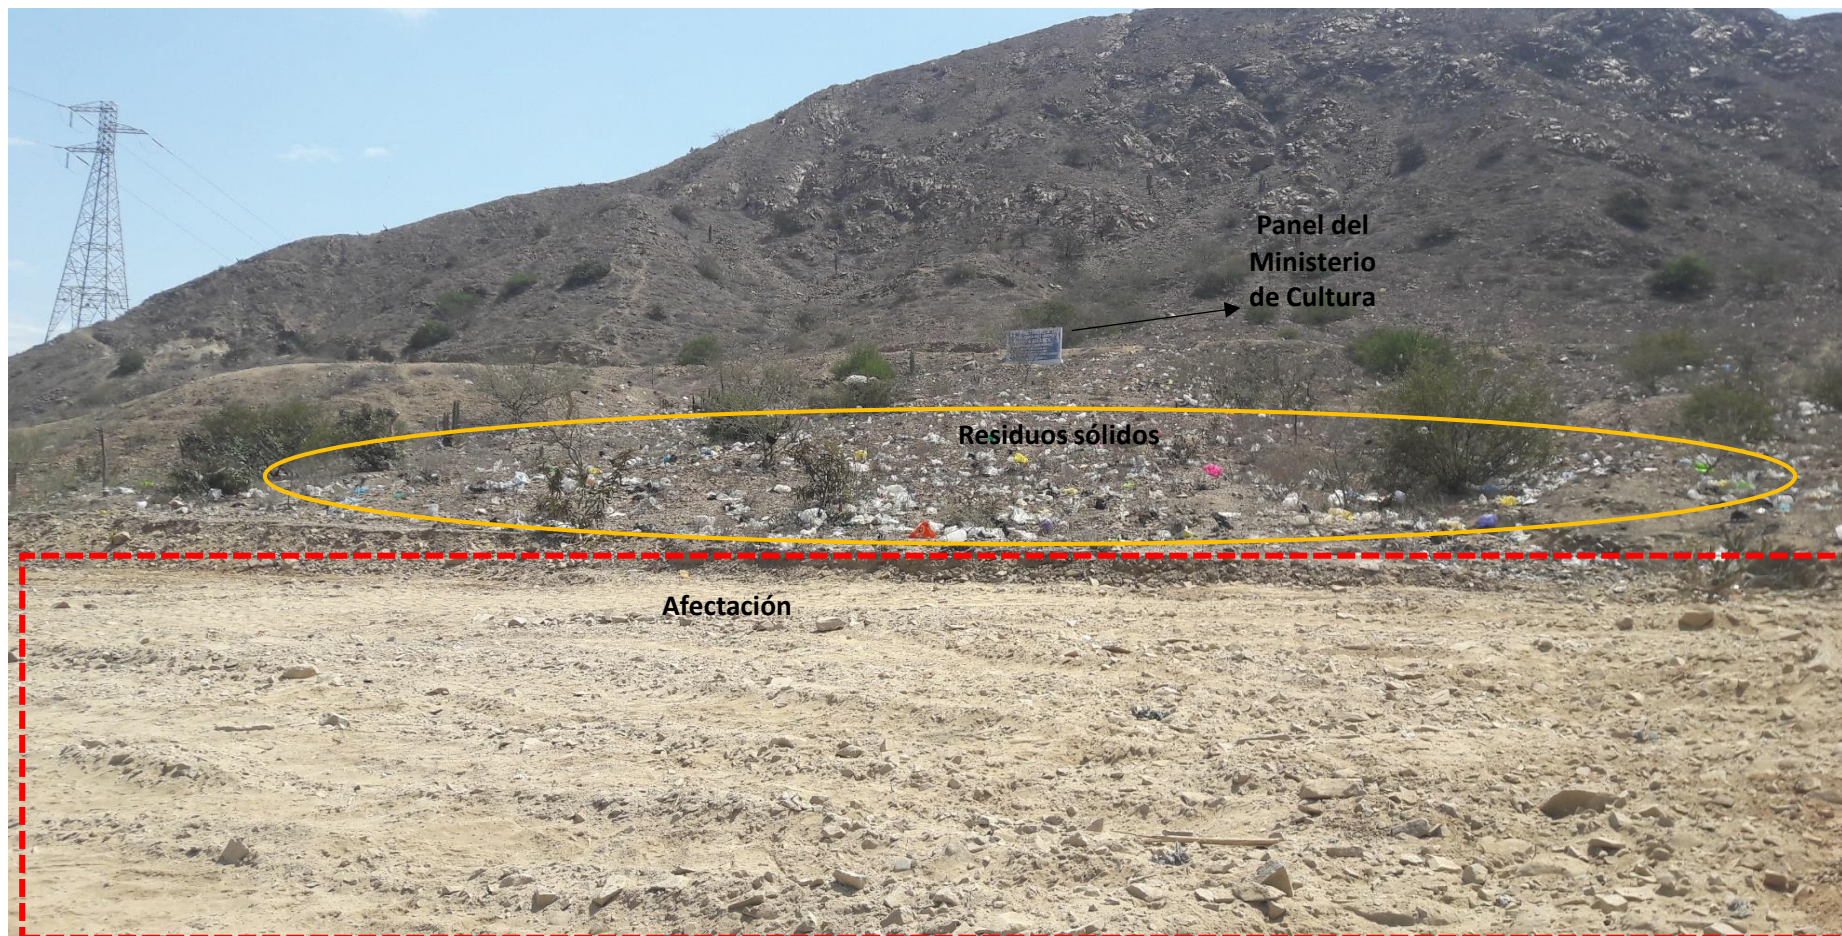
Imagen 04: Vista (de Oeste a Este) de la afectación (señalado con líneas punteadas rojas). También, se señalan los residuos sólidos dentro del Complejo arqueológico que se han acumulado a lo largo de los años y un panel informativo del Ministerio de Cultura.

| MEDIDA | | REFERENCIA |
|---|---|---|
| -Retiro de Estructuras temporales, maquinarias, elementos y/o accesorios: | x | Retirar los residuos sólidos que yacen sobre el complejo arqueológico. |

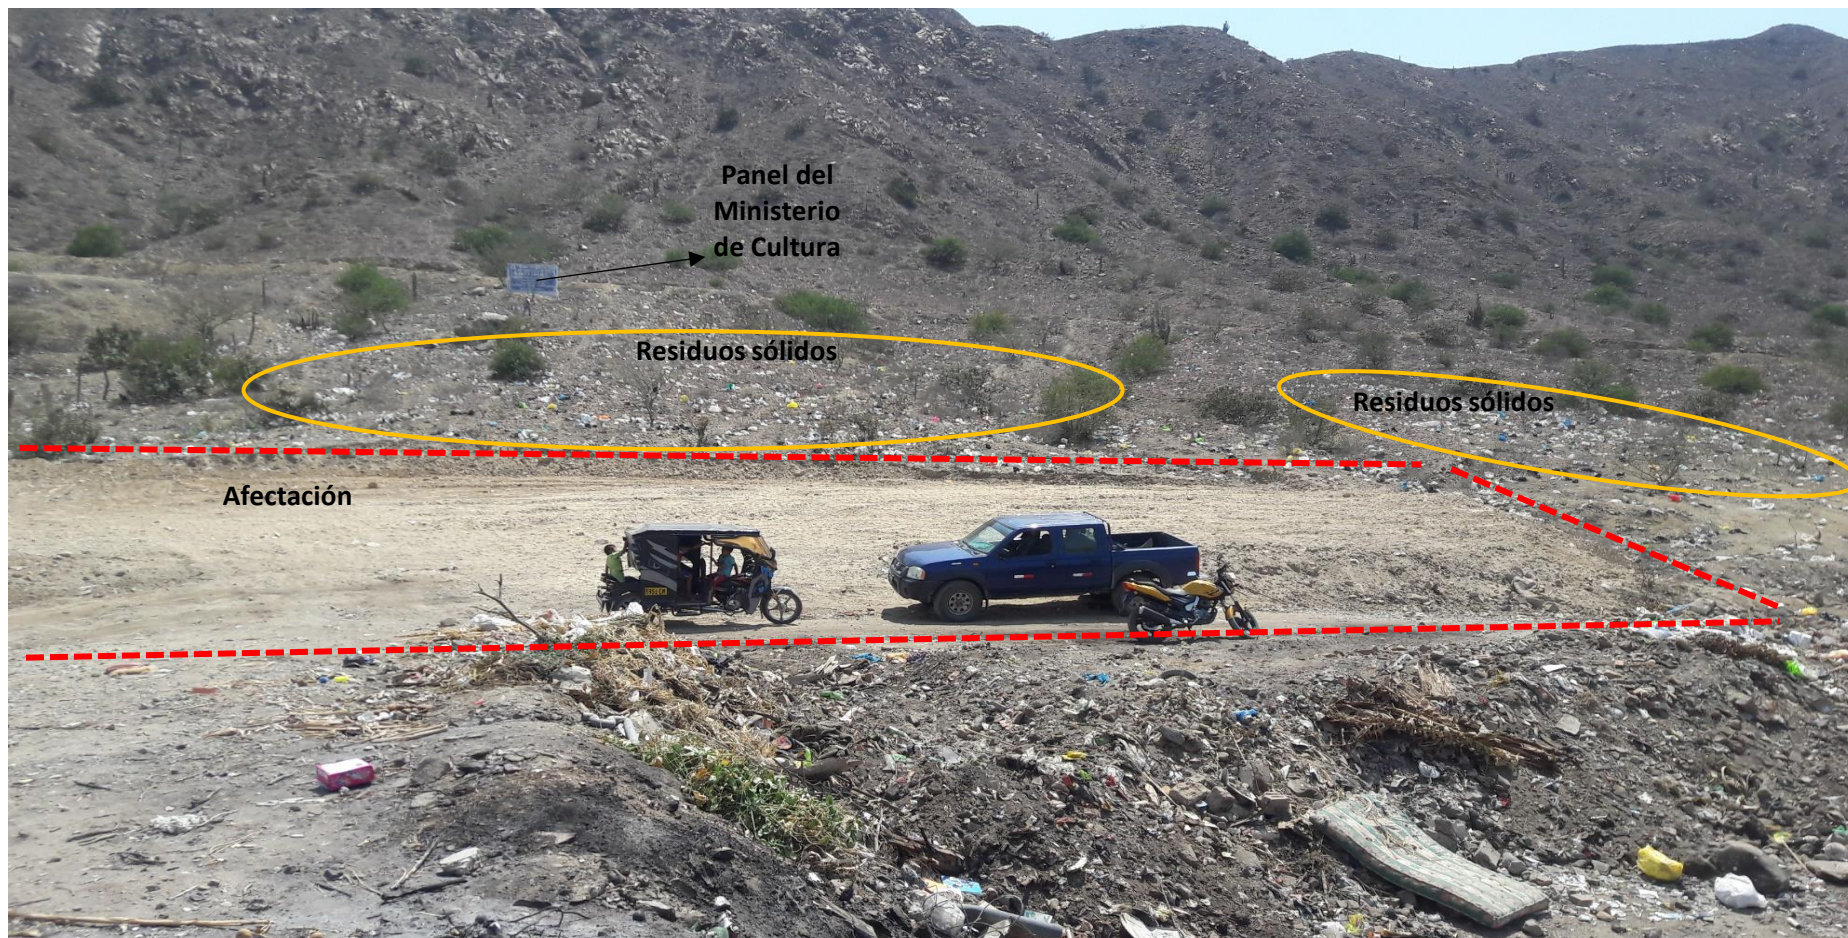
Imagen 05: Vista (de Oeste a Este) de la afectación (señalado con líneas punteadas rojas). También, se señalan los residuos sólidos dentro del Complejo arqueológico que se han acumulado a lo largo de los años y un panel informativo del Ministerio de Cultura.

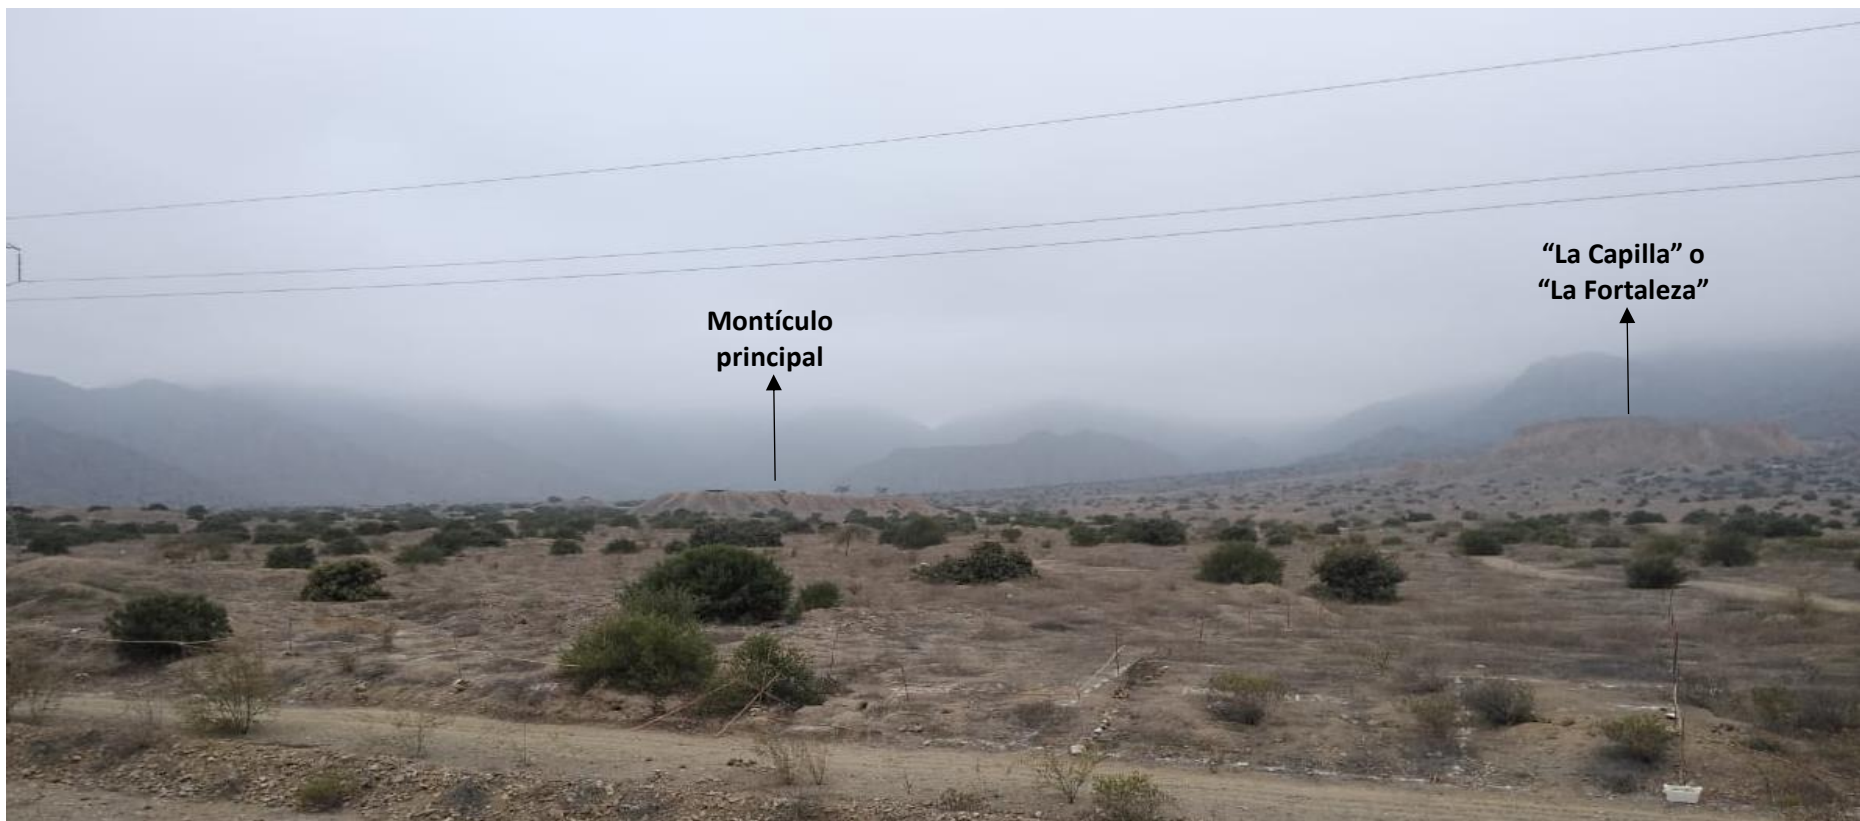
Imagen 06: Vista (de Noroeste a Sureste) de dos principales montículos dentro del Complejo Arqueológico Monumental Pampagrande.
