RESOLUCION DIRECTORAL N° 000138-2021-DGPA/MC

Asunto : SOLICITO LA DETERMINACION DE LA PROTECCION
PROVISIONAL DE LA ZONA ARQUEOLOGICA MONUMENTAL
SIETE HUACAS SECTORES A Y B, UBICADA EN EL
DISTRITO DE MORO, PROVINCIA DE SANTA,
DEPARTAMENTO DE ANCASH

ZONA ARQUEOLÓGICA MONUMENTAL "SIETE HUACAS SECTOR A Y B"

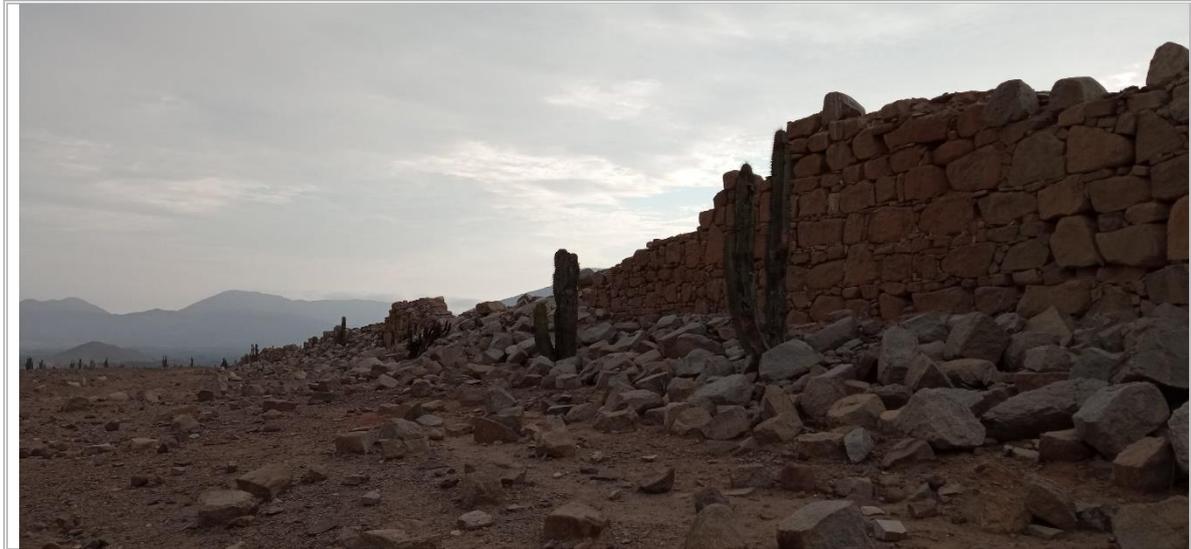
Foto 1. Vista panorámica de la monumentalidad del MAP Siete Huacas sector A, aquí se observa una gran muralla de piedra

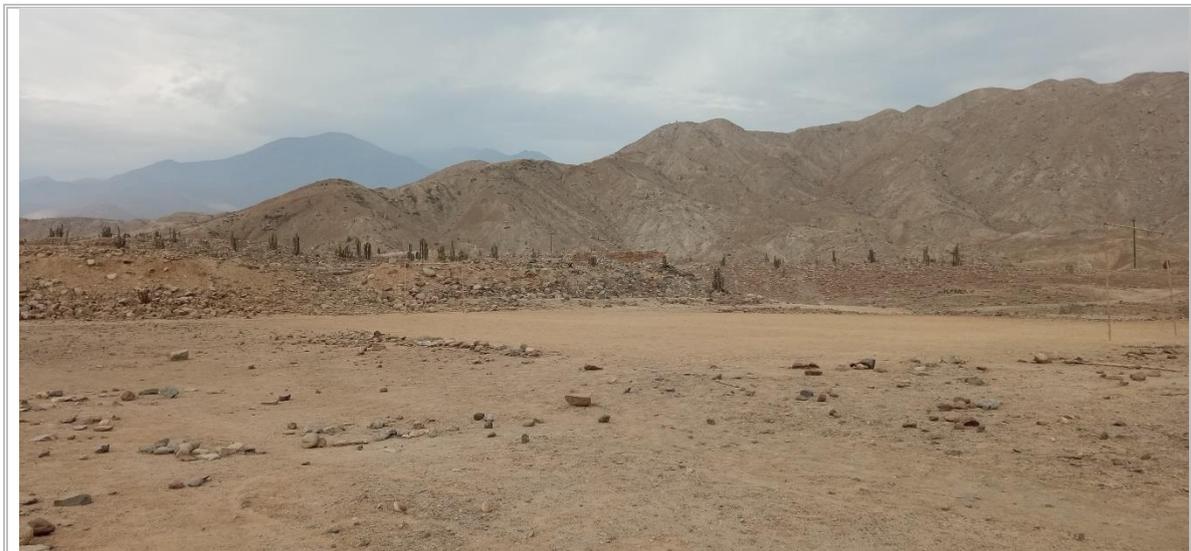
Foto 2. Plaza principal del MAP Siete Huacas Sector A, el cual viene siendo utilizada como campo deportivo.

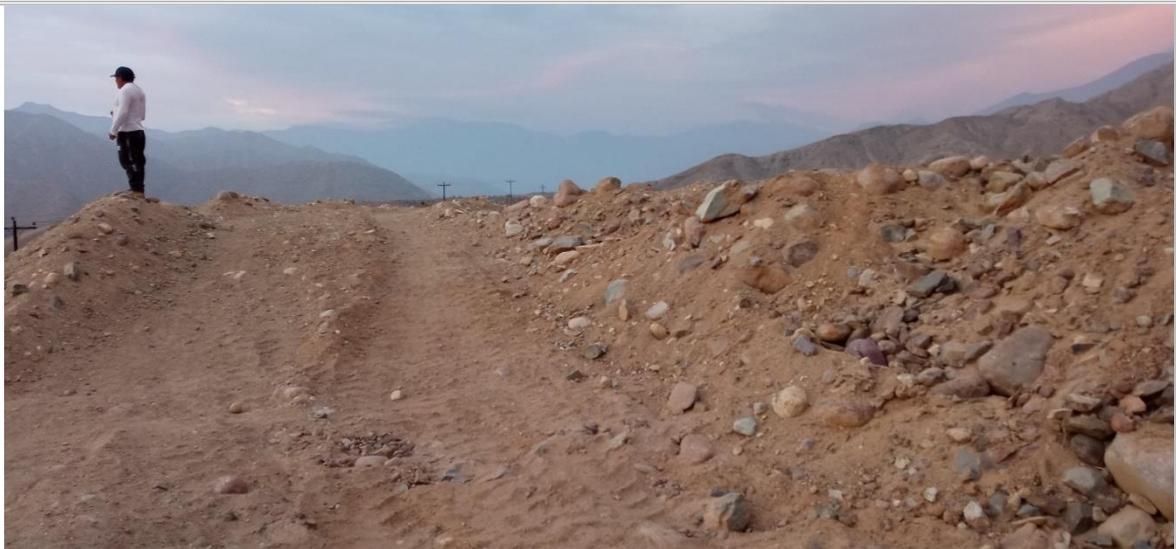
Foto 3. Detalle de la afectación por maquinaria pesada que ha realizado un corte a la zona arqueológica con el fin de expansión agrícola.

MEDIDA	REFERENCIA
- Paralización y/o cese de la afectación:	X A la fecha no ha cesado los trabajos con fines de expansión agrícola efectuados por los pobladores aledaños a este sitio arqueológico, ni las actividades de huaqueo.
- Desmontaje:	-----
- Apuntalamiento:	-----
- Incautación:	-----
- Señalización:	X Se considera necesario el anclaje de hitos en los vértices de las propuestas poligonales y paneles de señalización, debido a que el sitio arqueológico en mención a la fecha solo cuenta con un panel

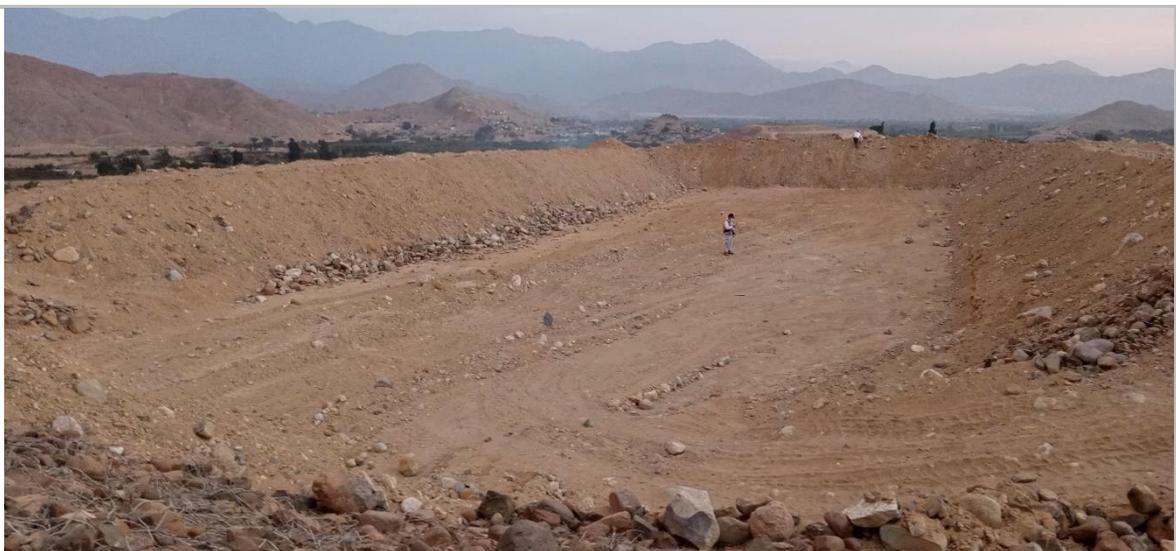
Foto 4. Vista en detalle de la grave afectación sufrida en la zona arqueológica monumental Siete Huacas sector B, se observa una gran excavación de 4 metros de profundidad, por 70 metros de largo aproximadamente para la construcción de un reservorio de agua.

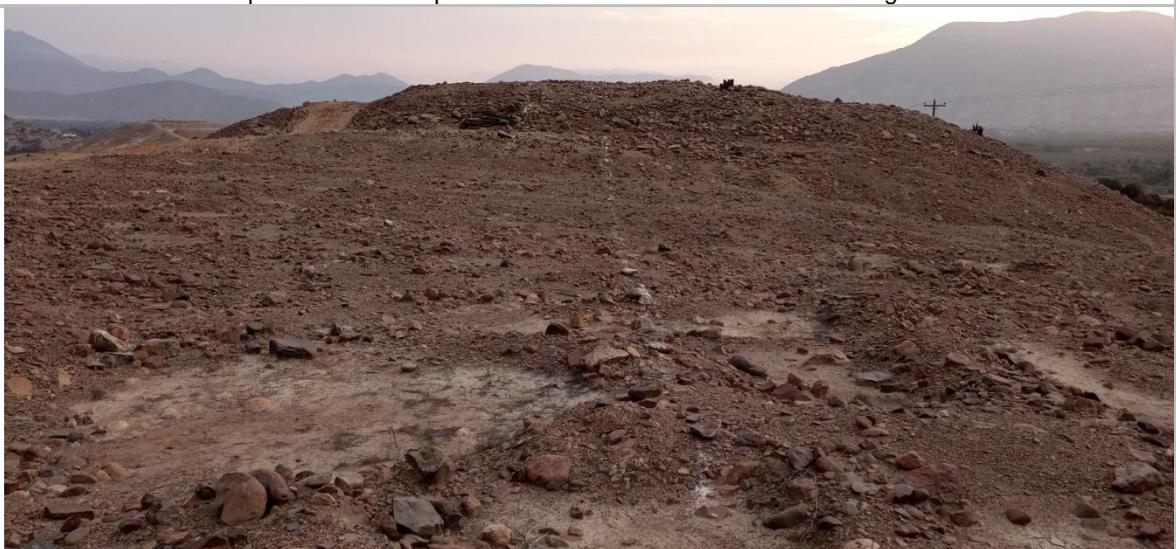
aledaños destruyendo irreparablemente los bienes culturales, se puede observar lotización con yeso las explanadas arqueológicas, tendido de tuberías de agua, construcción de reservorios de agua.

Foto 5. Vista del área arqueológica que ha sido trazada con líneas de yeso para su parcelación de terreno agrícola.

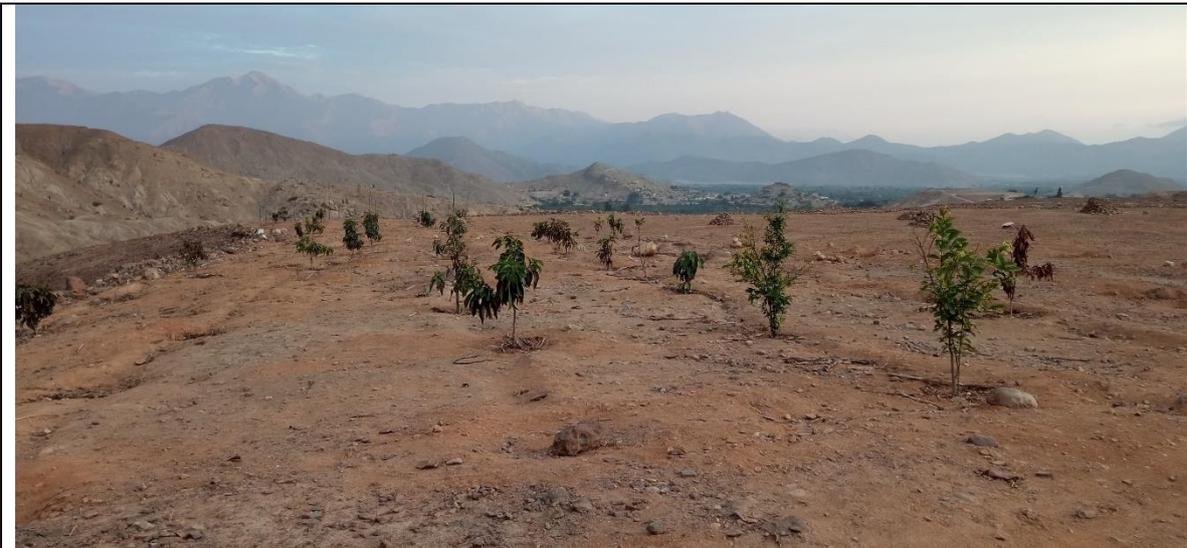
En cuanto a la preservación del sitio, este se encuentra en regular estado de conservación. Sin embargo, viene siendo afectado por los pobladores aledaños, quienes en afán de su expansión de fronteras agrícolas viene nivelando poco a poco los terrenos

Foto 5. Detalle de un área aplazada destruyendo toda evidencia arqueológica para ser utilizada como campo agrícola.

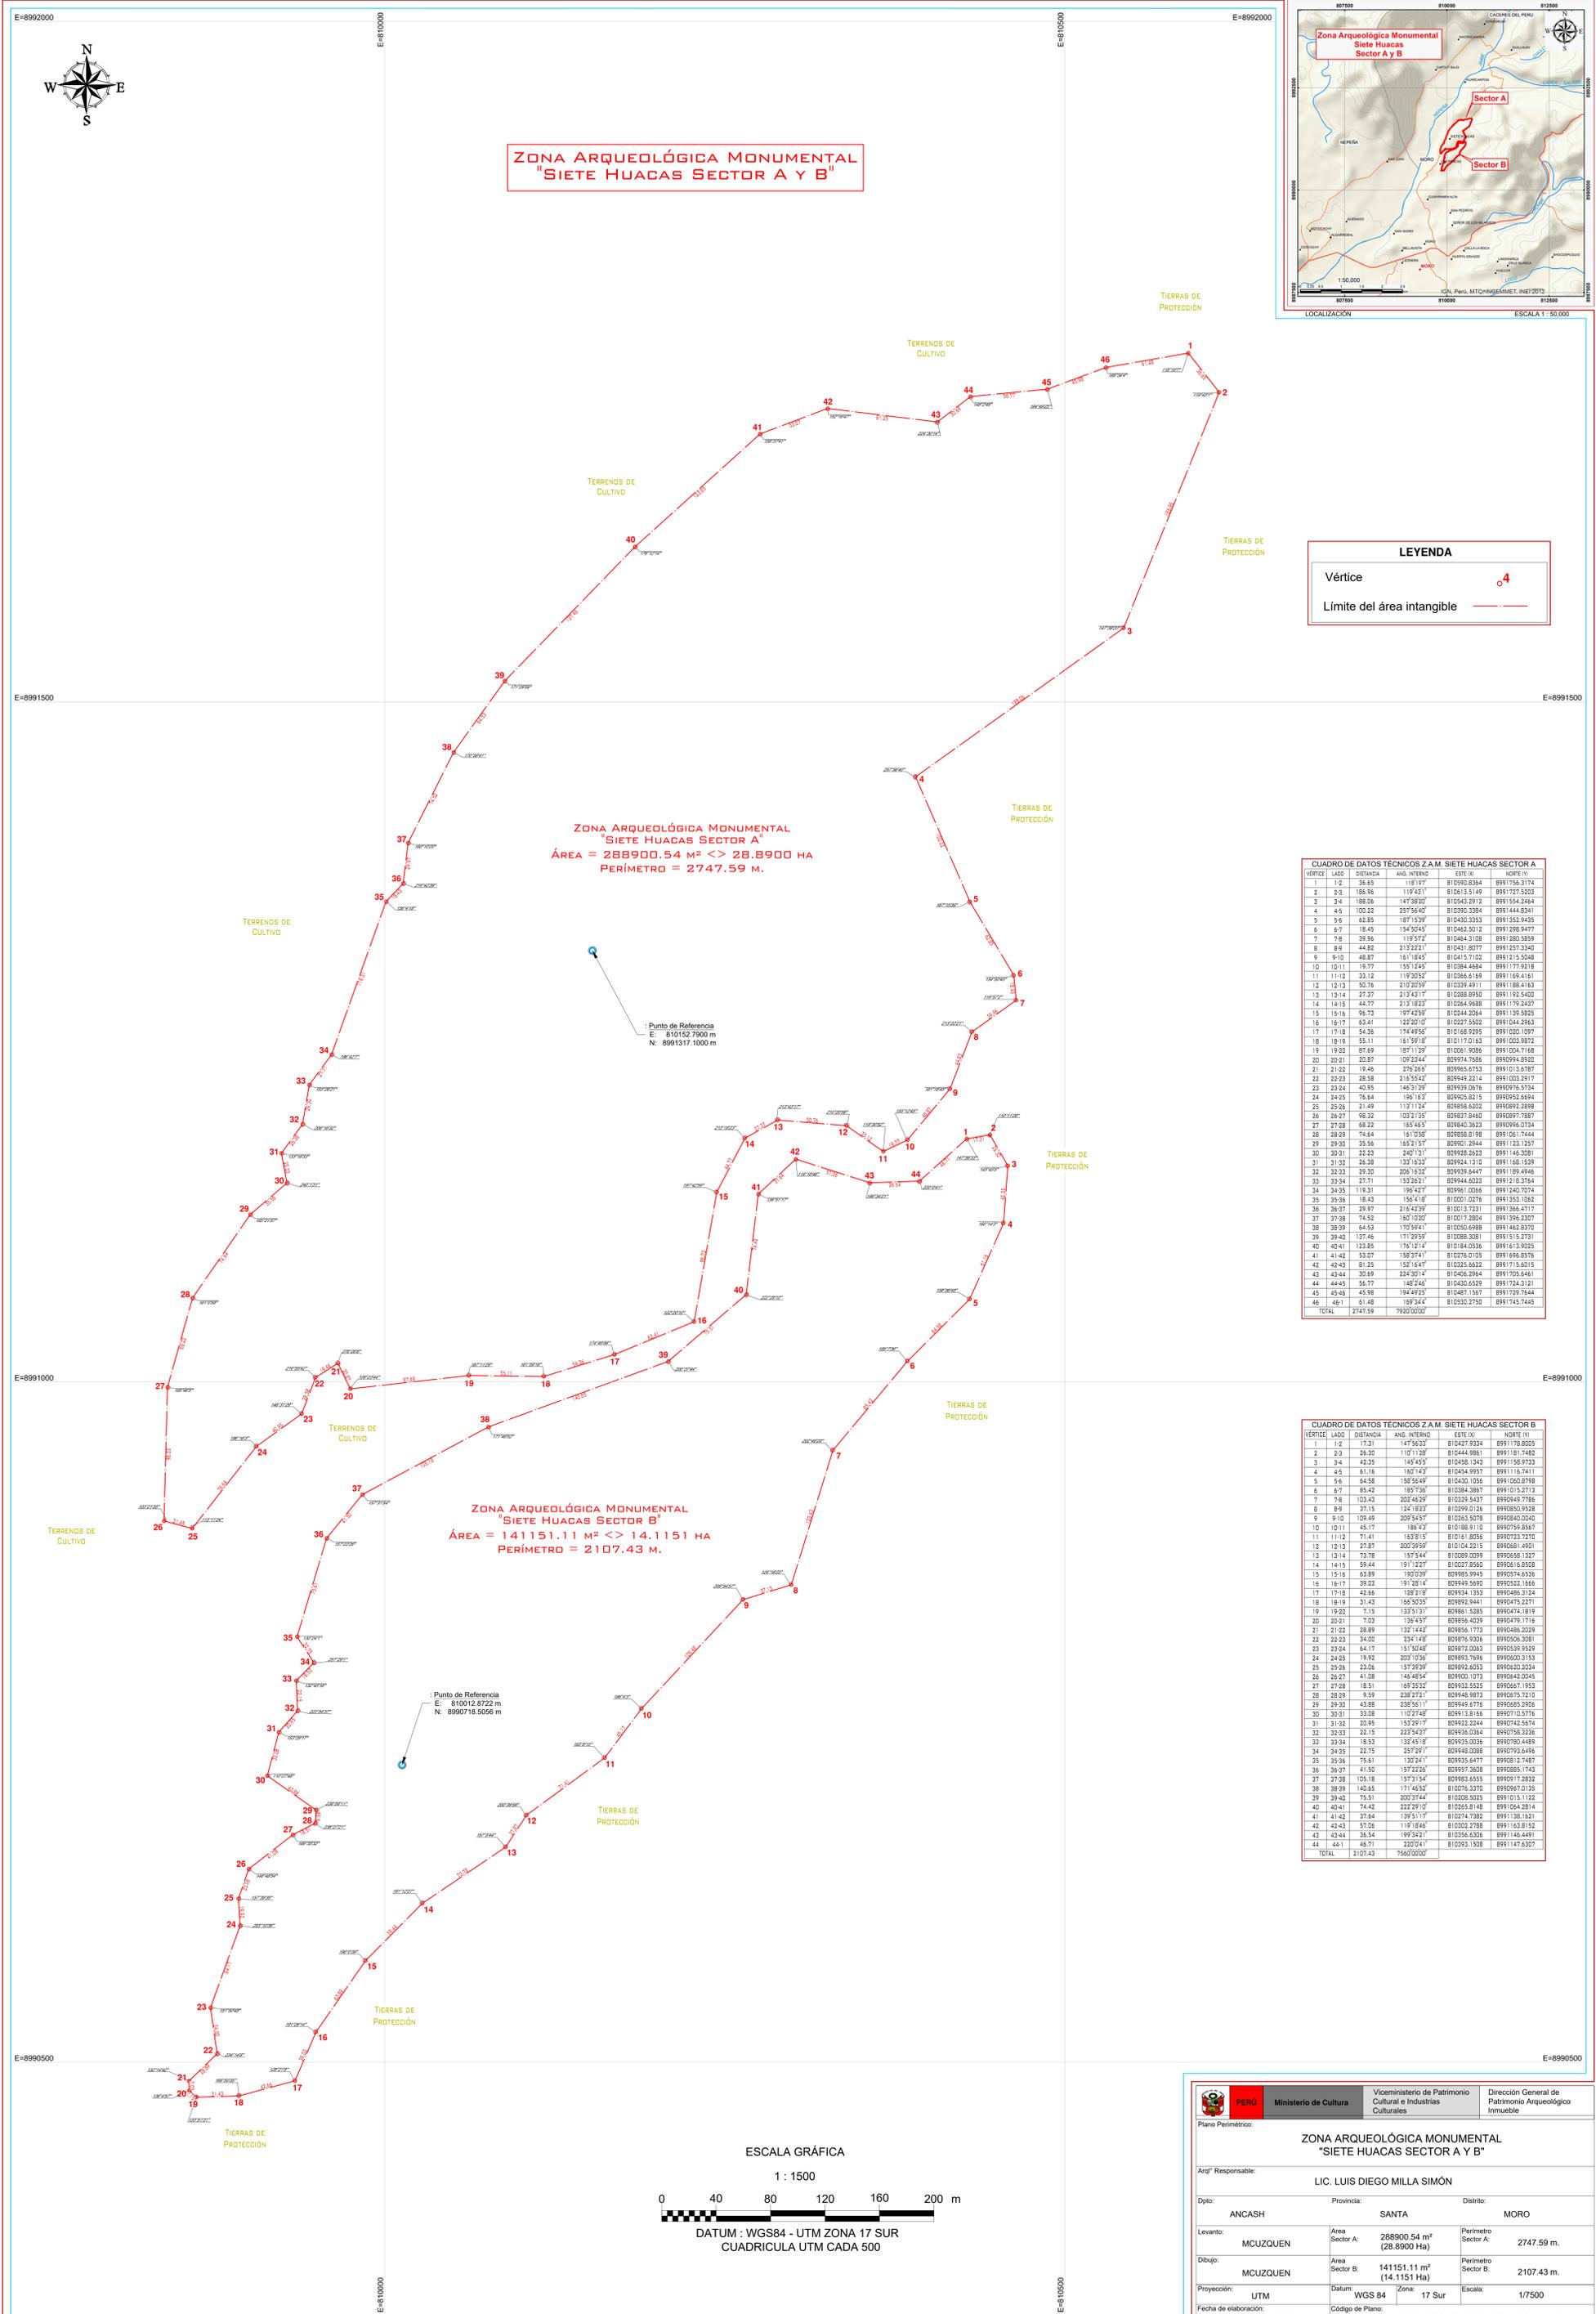
ZONA ARQUEOLÓGICA MONUMENTAL "SIETE HUACAS SECTOR A"
 ÁREA = 288900.54 m² <> 28.8900 HA
 PERÍMETRO = 2747.59 m.

ZONA ARQUEOLÓGICA MONUMENTAL "SIETE HUACAS SECTOR B"
 ÁREA = 141151.11 m² <> 14.1151 HA
 PERÍMETRO = 2107.43 m.
