RESOLUCION DIRECTORAL N° 000148-2021-DGPA/MC

INFORME N° 000155-2021-DGPA-ARD/MC

INFORME N° 000719-2021-DSFL/MC

INFORME N° 000179-2021-DSFL-LMS/MC

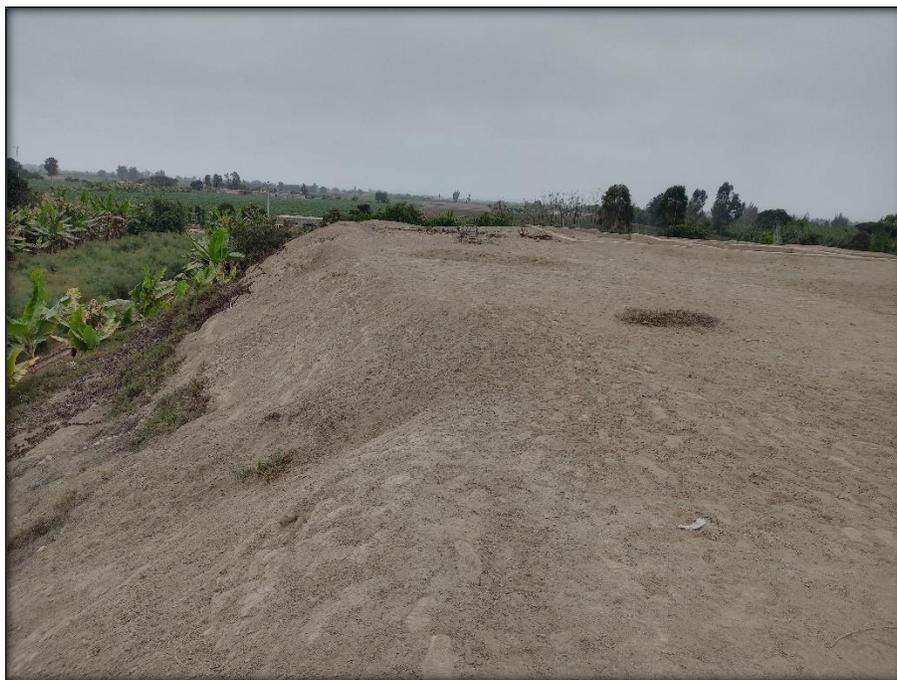
Foto 01: Panorámica de la Huaca Valencia, se encuentra circundado por su lado Sur, Norte y Este por terrenos de cultivo. Su lado Oeste colinda con unas viviendas de material precario y concreto.

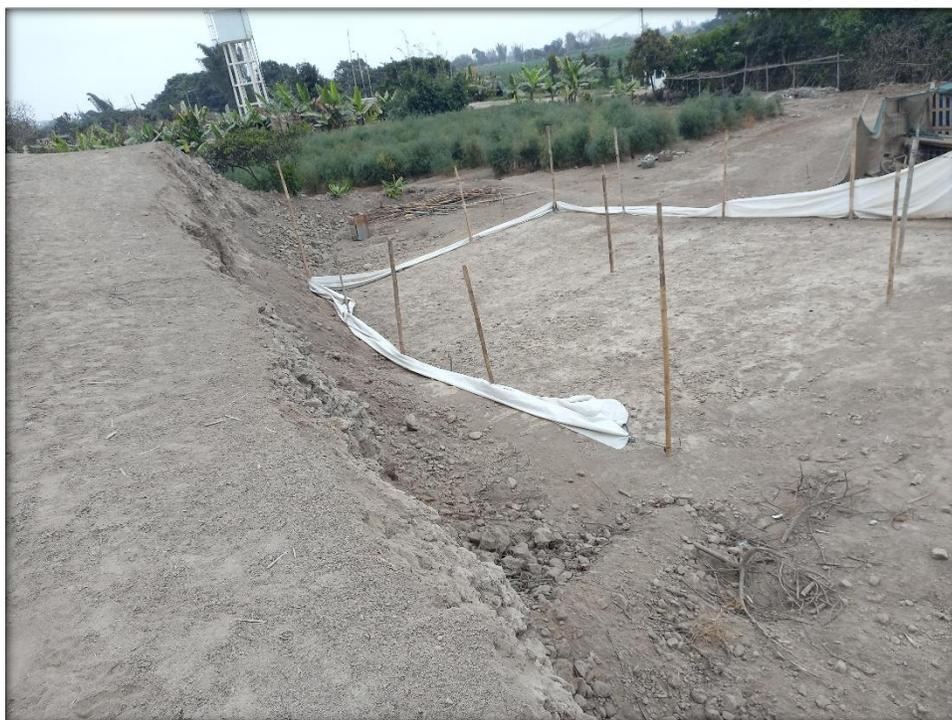
"Remoción y nivelación con maquinaria pesada, en su extremo Oeste de un área 445 m2 aproximadamente, dicha acción habría sucedido hace tres meses aproximadamente. Este accionar ha expuesto perfiles de casi 4 metros de altura, en el que se aprecia adobes de forma cónica colocados entre capas de barro, muros con enlucido, además de fragmentos de cerámica. En una esquina de la excavación se halló una vasija incompleta de época tardía. Se presume que esta excavación fue con la intención de ganar terreno para el asentamiento de vivienda por la familia que vive al lado de la Huaca. En área nivelado se ha constatado 13 palos de cañas de guayaquil plantados y sobre la superficie mantas de rafia de color blanco, unos metros más hacia el Oeste se aprecia un cuarto de material noble."

Foto 02: Panorámica del corte y nivelación de una parte de la Huaca Valencia, en su extremo Oeste. Nótese en la parte nivelada palos de cañas de guayaquil plantados, circundando con una manta de rafia de color blanco.

MEDIDA		REFERENCIA
-Paralización y/o cese de la afectación	x	Cese de la afectación con el retiro de los palos de caña plantos, sobre la superficie nivelada.
- Señalización	x	Instalación de un mural de señalización, e hitos de delimitación.
- Retiro de estructuras temporales; maquinarias, herramientas, elementos y/o Accesorios:	x	El retiro de los palos de caña de guayaquil y manta rafia de color blanco y otros elementos como palos de leña, etc.

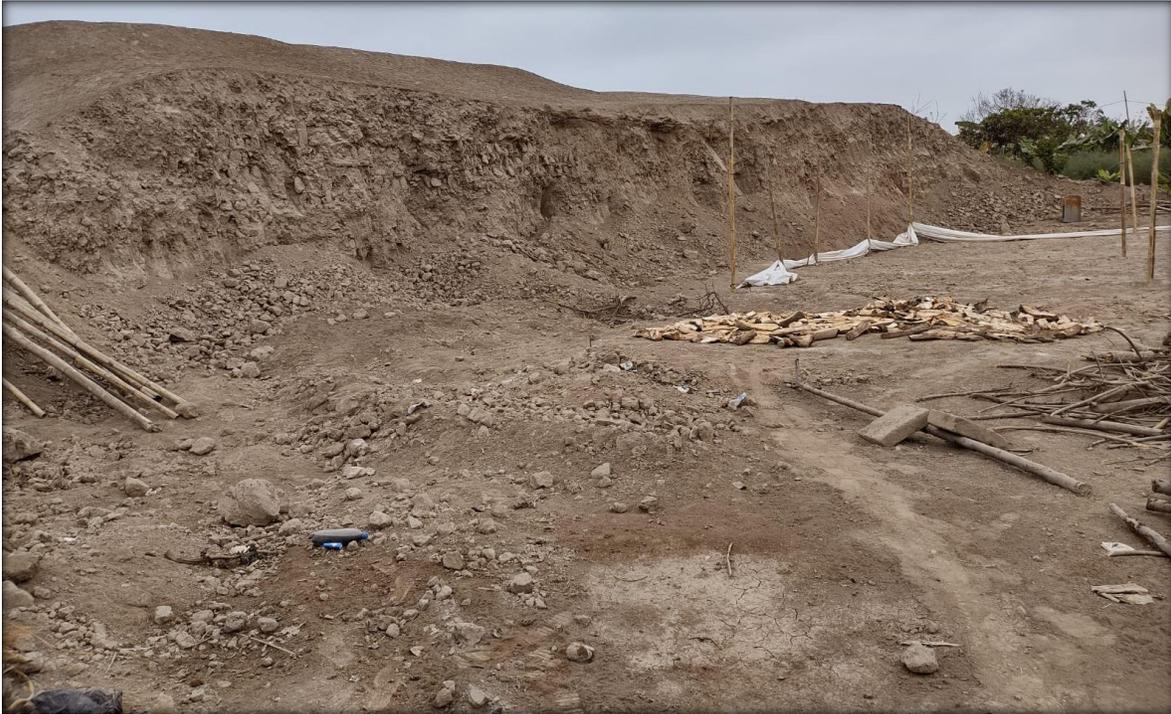
Foto 03: Vista del corte de la Huaca, en cuyo perfil se aprecia adobes cónicos, además de caras de muro con enlucido, ello asociado a fragmentos de cerámica y restos de malacológico.

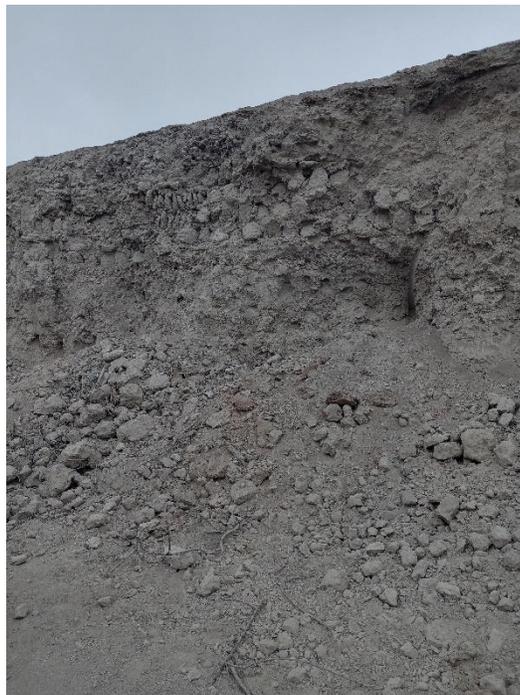
Foto 04: Vista de detalle de los adobes en capas de barro muy sólidas. En la tierra acumulada al pie del área excavada se aprecia tiosos de cerámica.

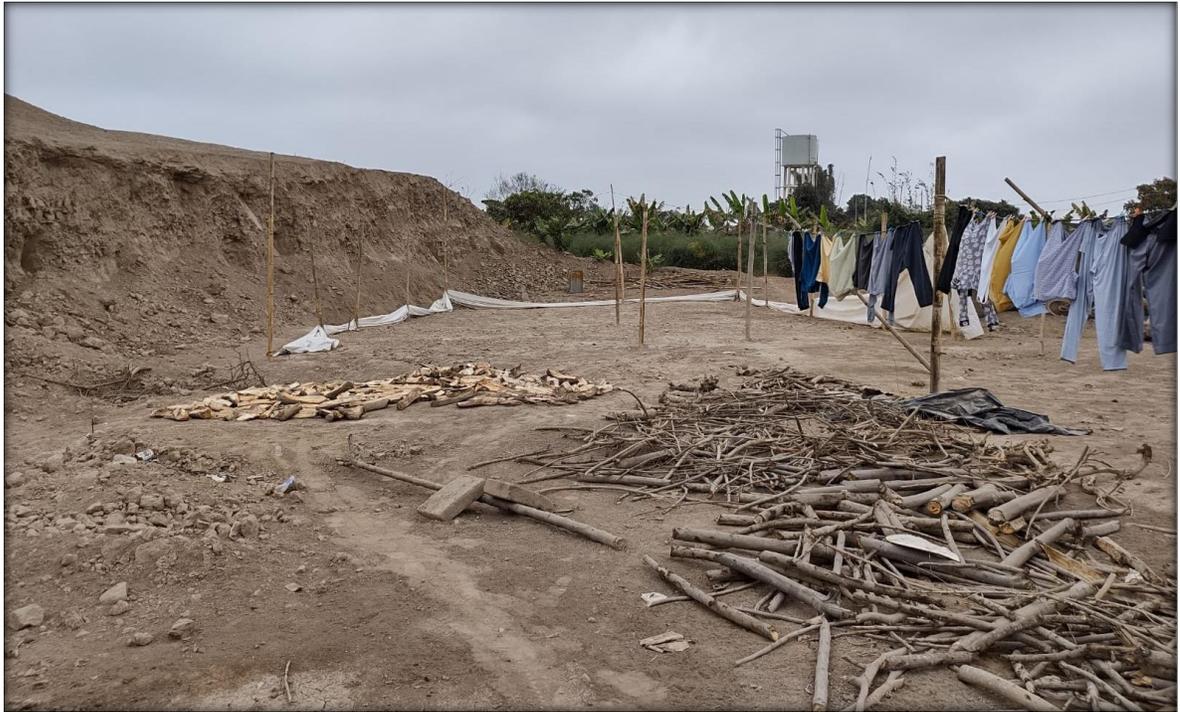
Foto 05: Panorámica del área nivelado, en el que se aprecia el uso del espacio con palos de cañas de guayaquil, rodeado de manta rafia, así como uso para tendedero de ropas y acumulación de leña.

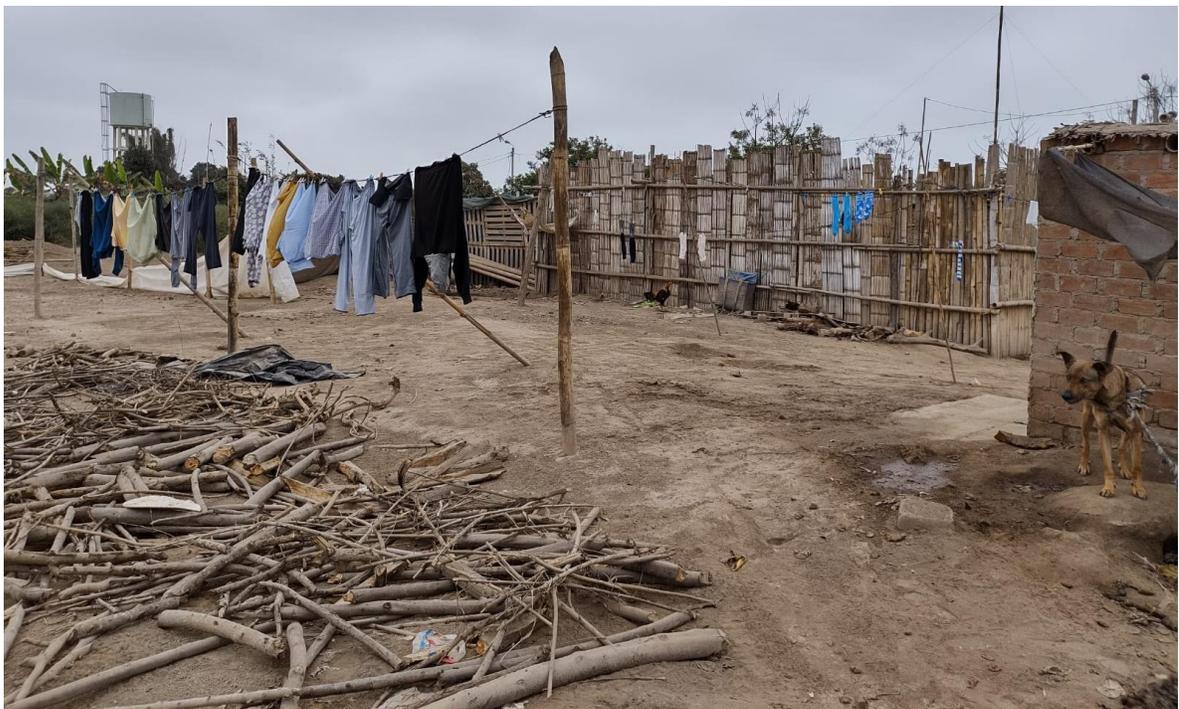
Foto 06: Panorámica del área nivelado, apreciándose además de un cerco de cañas y una construcción de material concreto.

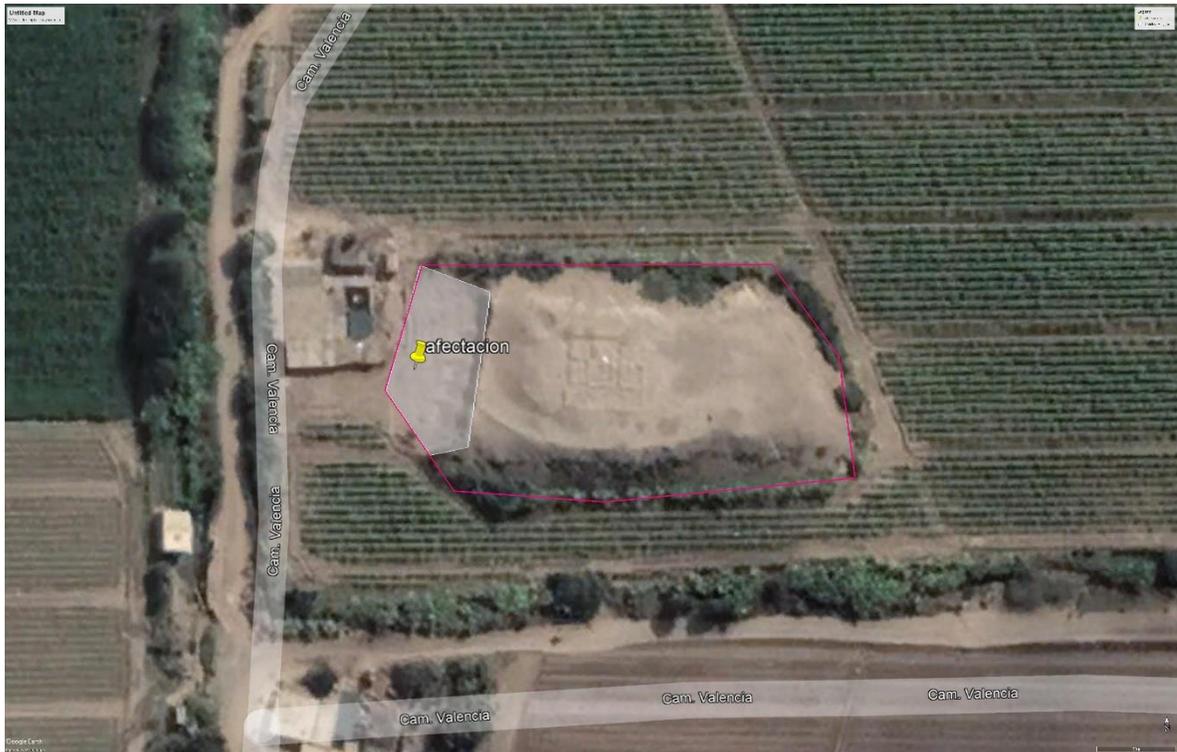
Imagen satelital 01: Vista satelital del área de afectación en el sitio arqueológico Huaca Valencia. (Fuente Google Earth).
