## RESOLUCION DIRECTORAL N° 000010-2022-DGPA/MC

**ARTÍCULO PRIMERO.-** DETERMINAR la Protección Provisional del Sitio Arqueológico Huaca Los Sauces, ubicado en el distrito de Pimentel, provincia de Chiclayo y departamento de Lambayeque, por el plazo de dos años, prorrogable por el mismo plazo. El ámbito de la protección provisional se determina de acuerdo a lo señalado en el Plano Perimétrico con código PPROV-014-MC\_DGPA-DSFL-2022 WGS84, el cual presenta las siguientes coordenadas:

**Asunto :** SOLICITUD DE PROTECCION PROVISIONAL DEL MAP :  
HUACA LOS SAUCES, UBICADO EN EL DISTRITO DE  
PIMENTEL, CHICLAYO, LAMBAYEQUE..

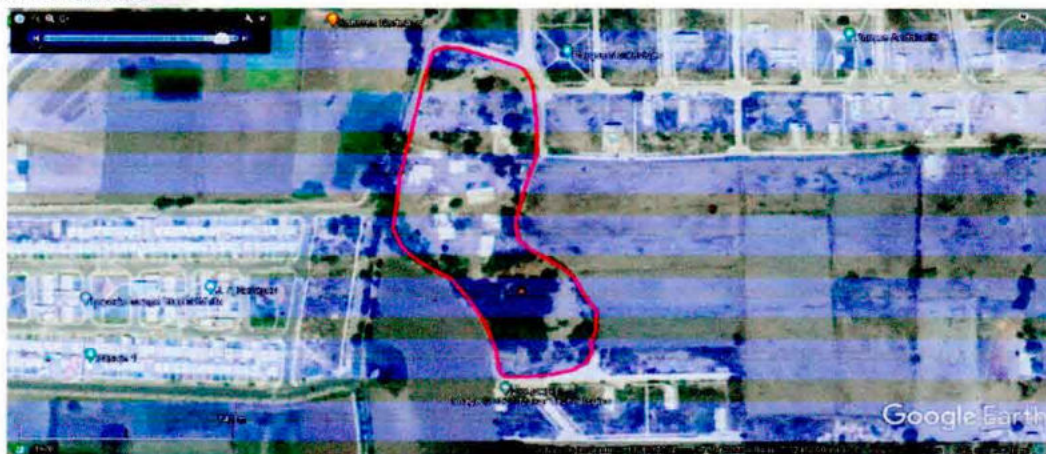
Imagen 01. Fotografía satelital tomada del software Google Earth, mostrando la ubicación del MAP "Huaca Los Sauces"

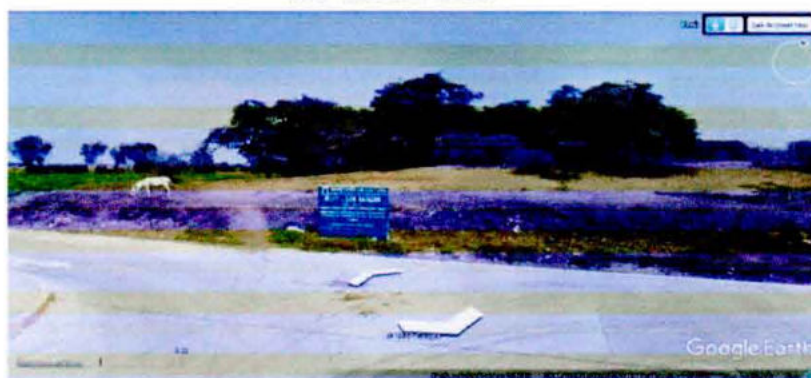
Imagen 02. Fotografía tomada del software Google Earth, mostrando el panel de señalización del MAP "Huaca Los Sauces", colocado en el año 2013. Actualmente fue destruido por las personas que nivelaron parte del MAP.

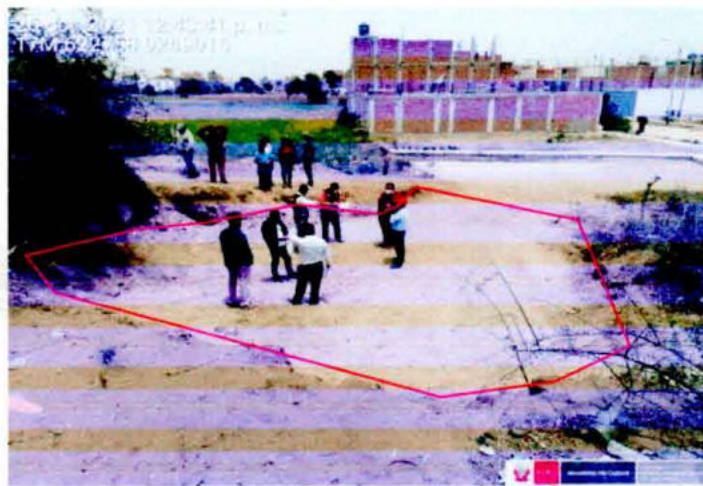
Imagen 04. Constatación policial a solicitud de uno de los tres supuestos propietarios del área. Se remarca el área afectada.

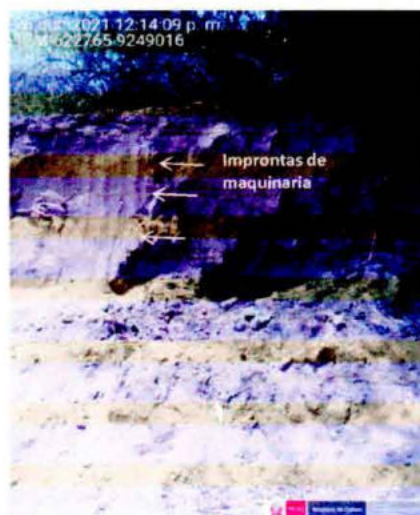
Imagen 05. Vista del perfil expuesto por la excavación realizada con maquinaria pesada, se observan las improntas de la maquinaria pesada.
