## RESOLUCION DIRECTORAL N° 000017-2022-DGPA/MC

**Asunto :** Remisión del Informe de inspección al Sitio Arqueológico Cerro Lurigancho, ubicado en el distrito de San Juan de Lurigancho, provincia y departamento de Lima.

## INFORME N° 000202-2021-DSFL-MDR/MC

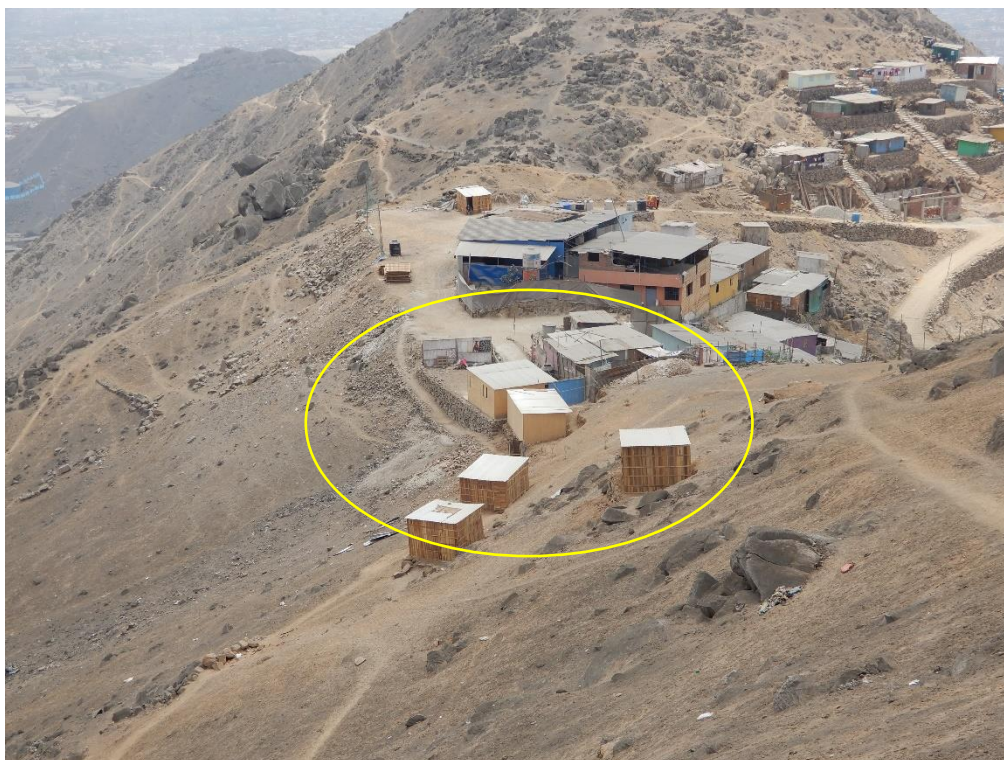
Sitio Arqueológico Cerro Lurigancho, nótese las estructuras precarias de madera que han sido colocadas en el área colindante al monumento arqueológico prehispánico.

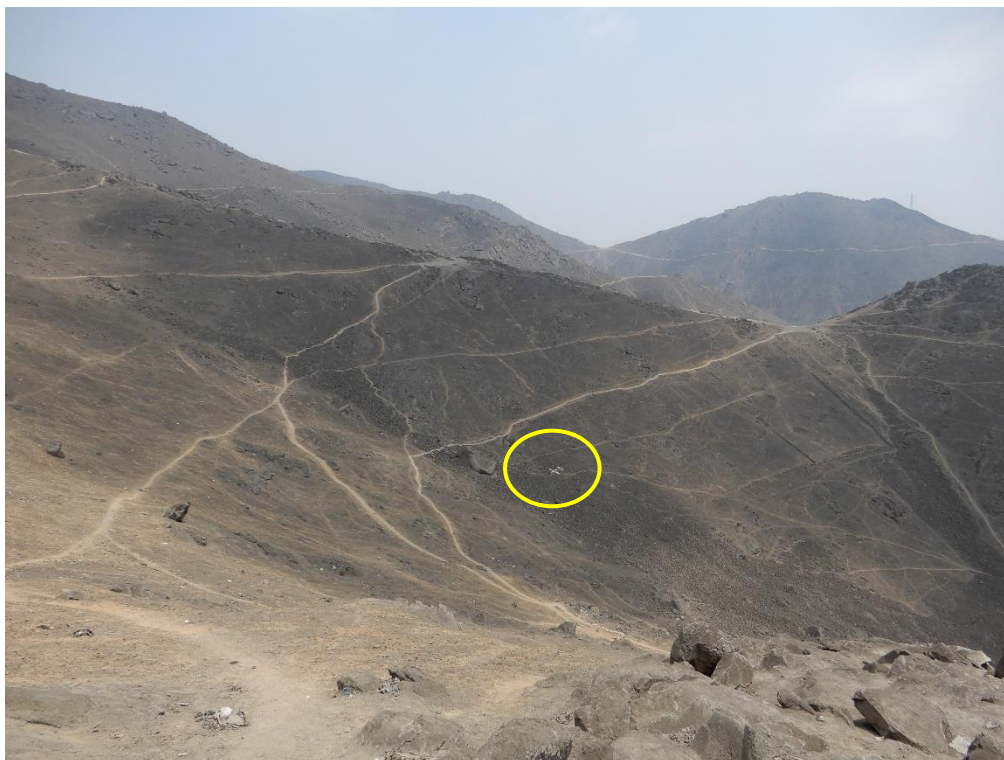
Sitio Arqueológico Cerro Lurigancho, vista panorámica de la zona, al interior del área intangible, que presenta demarcaciones producto de la lotización realizada en el monumento prehispánico.

**ARTÍCULO SEGUNDO.-** DISPONER como medidas preventivas, en el polígono especificado en el artículo precedente, de acuerdo a lo indicado por la Dirección de Control y Supervisión de la Dirección General de Defensa del Patrimonio Cultural, las siguientes:

| MEDIDA | | REFERENCIA |
|---|---|---|
| -Paralización y/o cese de la afectación: | X | Paralización |
| -Señalización: | X | Colocar señalización e hitos de delimitación. |

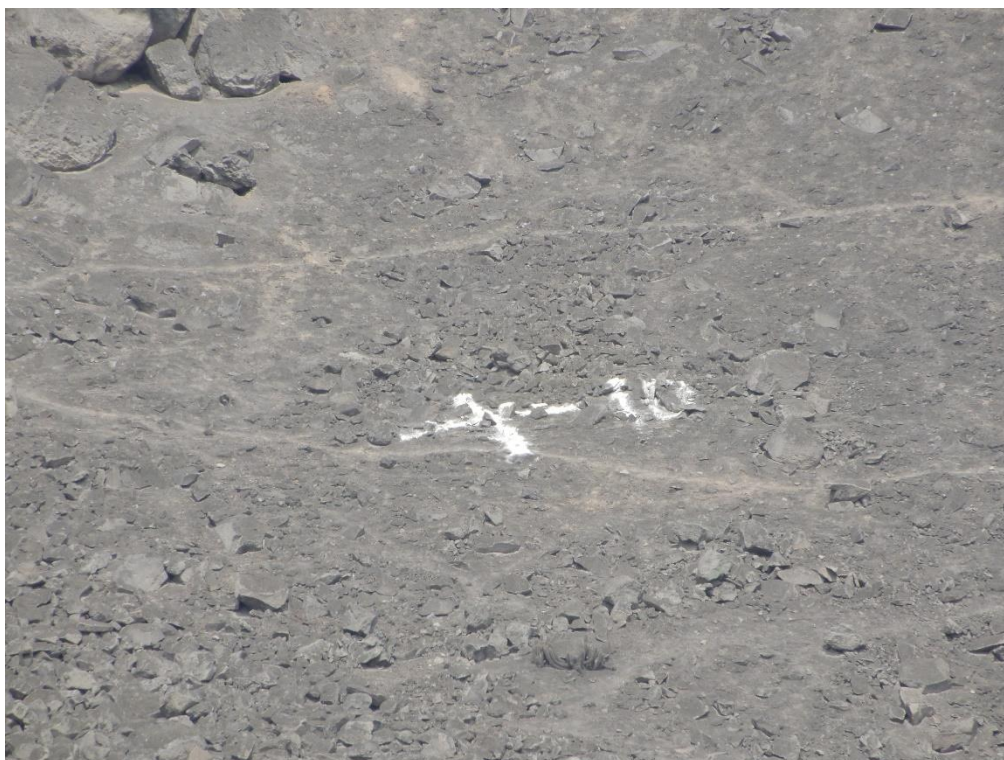
Sitio Arqueológico Cerro Luriganchu, vista en detalle de la imagen anterior donde se observa demarcaciones producto de la lotización realizada en el monumento prehispánico.
