## RESOLUCION DIRECTORAL N° 000027-2022-DGPA/MC

**Asunto** : REMITO INFORME TÉCNICO SOBRE EXPEDIENTE DE PROPUESTA DE DETERMINACIÓN DE PROTECCIÓN PROVISIONAL DEL SITIO ARQUEOLÓGICO SAYWITE LOCALIZADO EN EL DISTRITO DE CURAHUASI DE LA PROVINCIA DE ABANCAY Y DEPARTAMENTO DE APURÍMAC.

**INFORME N° 000178-2022-DSFL/MC**

PERÚ Ministerio de Cultura Vice Ministerio de Patrimonio Cultural e Industrias Culturales
Plano Perimétrico:		
<b>SITIO ARQUEOLÓGICO SAYWITE</b>		
Arqlogo Responsable: LIC. DARWIN EDUARDO VILLILLI VARGAS		
Región: APURÍMAC	Provincia: ABANCAY	Distrito: CURAHUASI
Coordenada de referencia: S.A. Saywite	Área: 168614.32 m <sup>2</sup> 16.8614	Perímetro: 2618.66
Este (X): 738176.4568		Escala: 1:1500
Norte (Y): 8501365.3312		
Proyección: UTM	Datum: WGS84	Zona: 18 L
Fecha de elaboración: Marzo 2022	Código de Plano: PP-001-DDC-APU-2022 WGS84

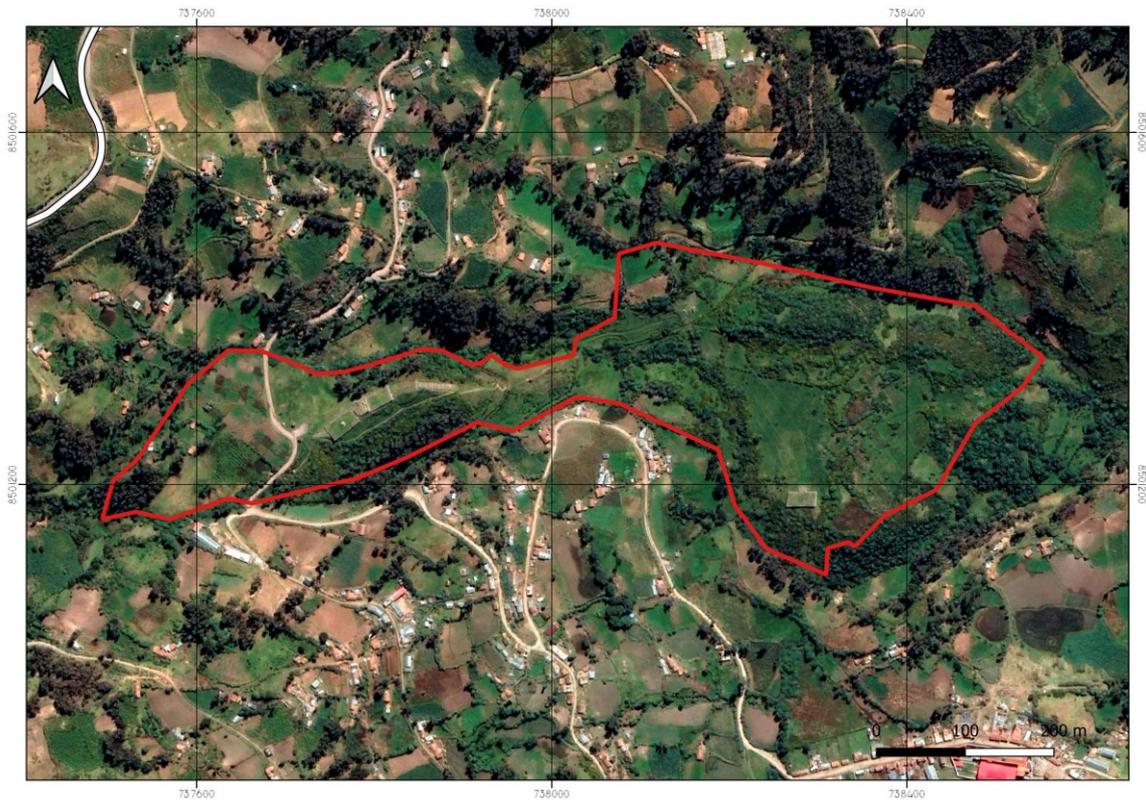
Polígono solicitado para protección provisional – MAP Saywite

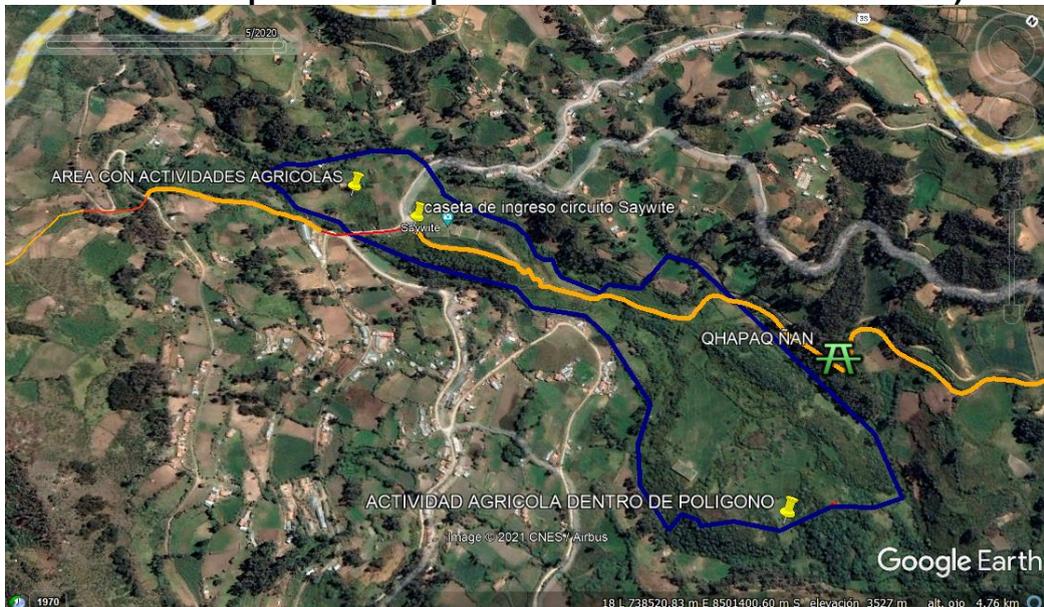
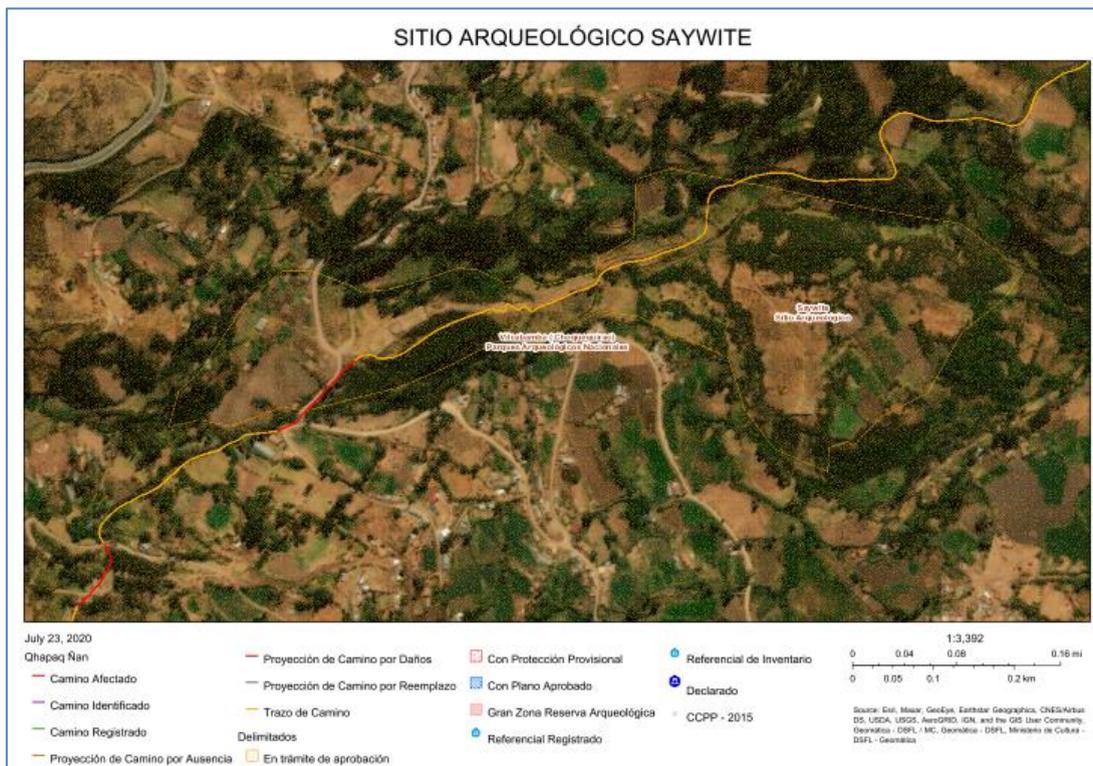
Vistas del área total del polígono del Sitio Arqueológico de Saywite (fuente: Expediente técnico en proceso de aprobación de la base de datos SIGDA)

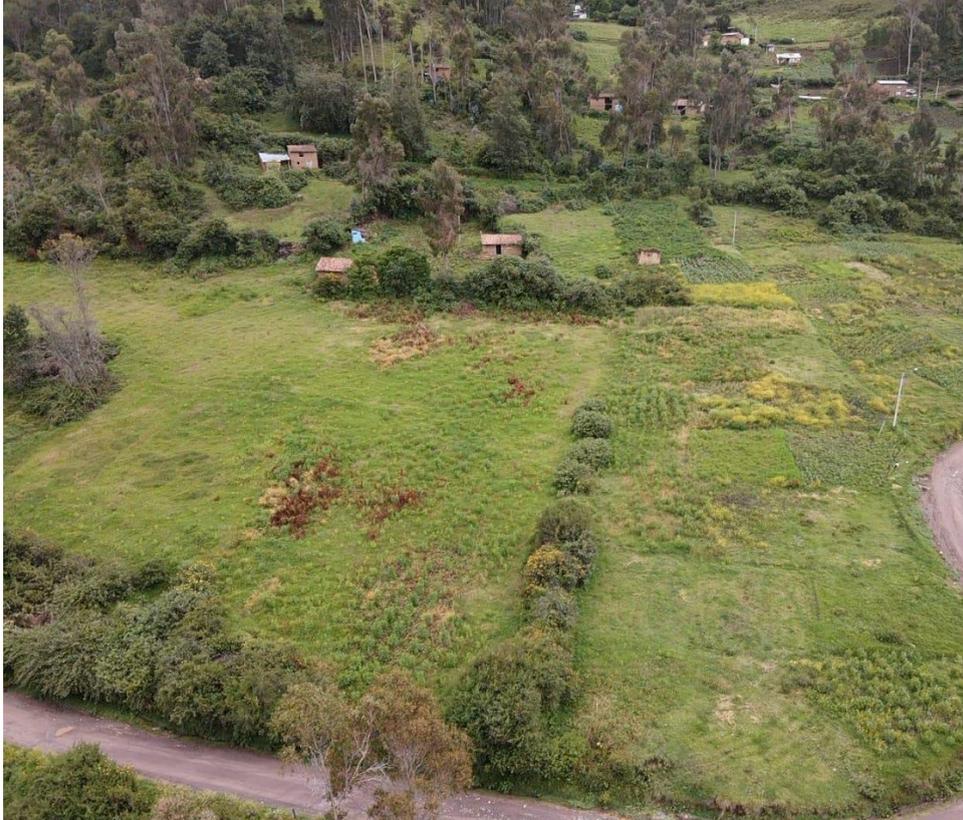
**Vistas del área con actividad agrícola y viviendas dentro del polígono del Sitio Arqueológico Saywite (lado suroeste del polígono y caseta de inicio de circuito)**

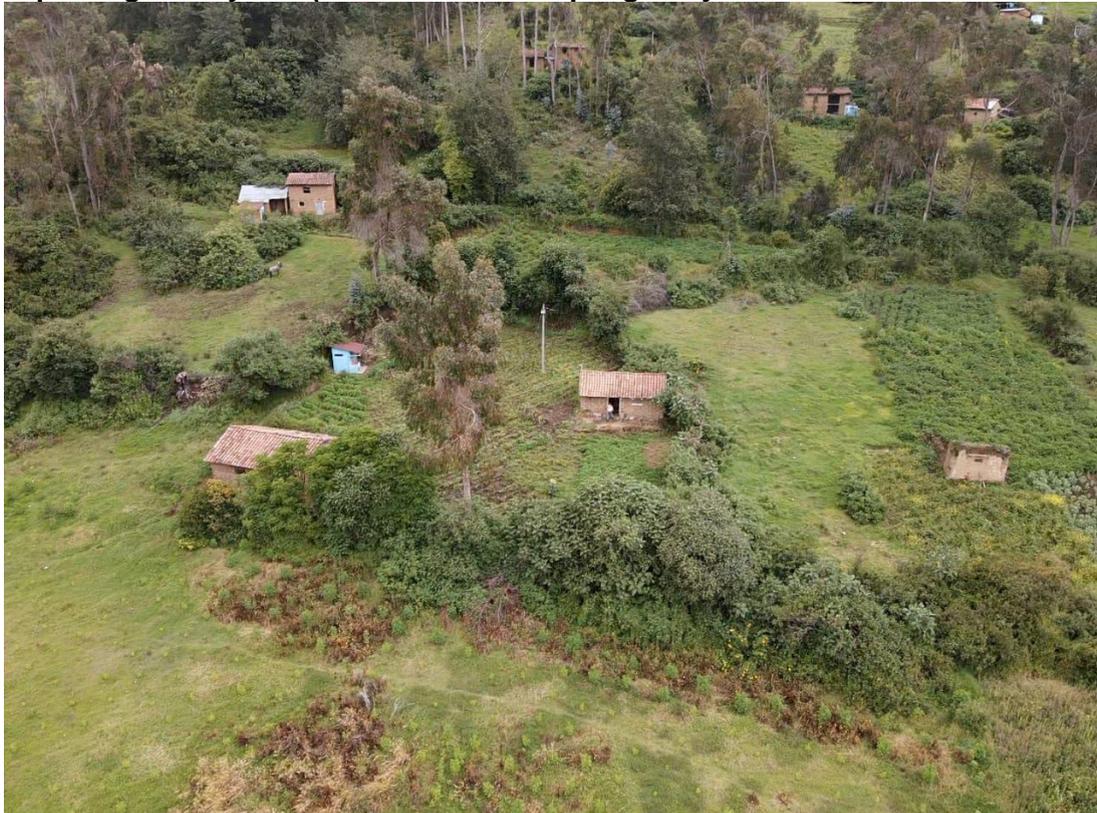
**Vistas del área con actividad agrícola y viviendas dentro del polígono del Sitio Arqueológico Saywite (lado suroeste del polígono y caseta de inicio de circuito)**

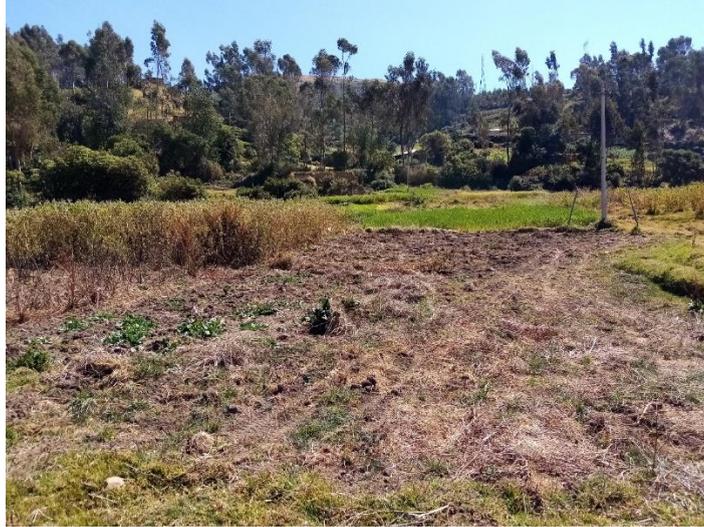
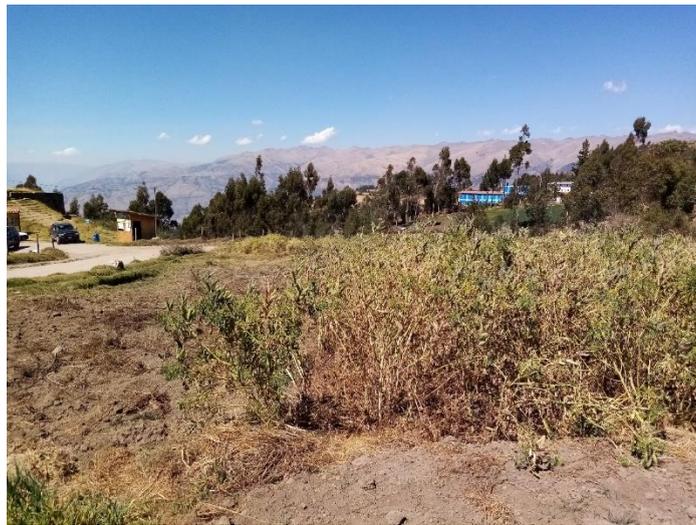
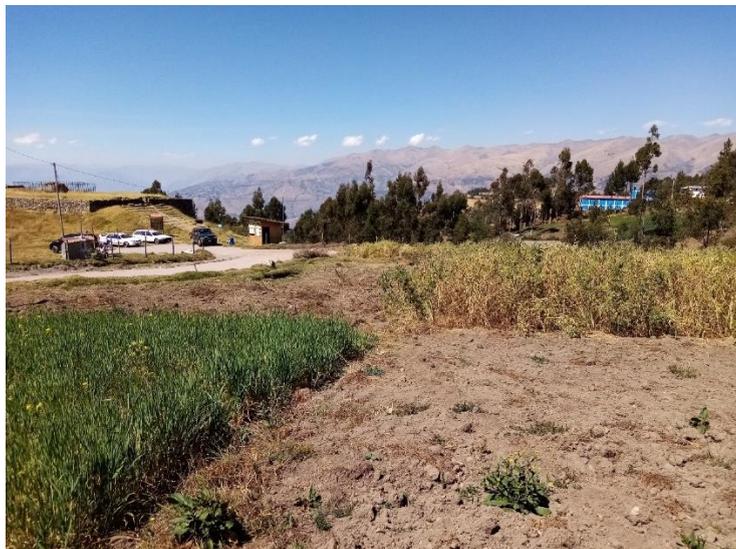
**Vistas del terreno alterado con arado para actividades agrícolas dentro del polígono del Sitio Arqueológico Saywite (lado suroeste del polígono y caseta de inicio de circuito)**

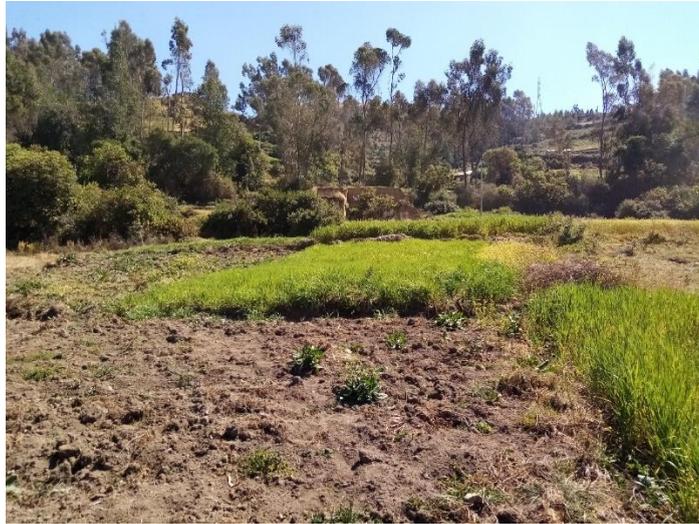
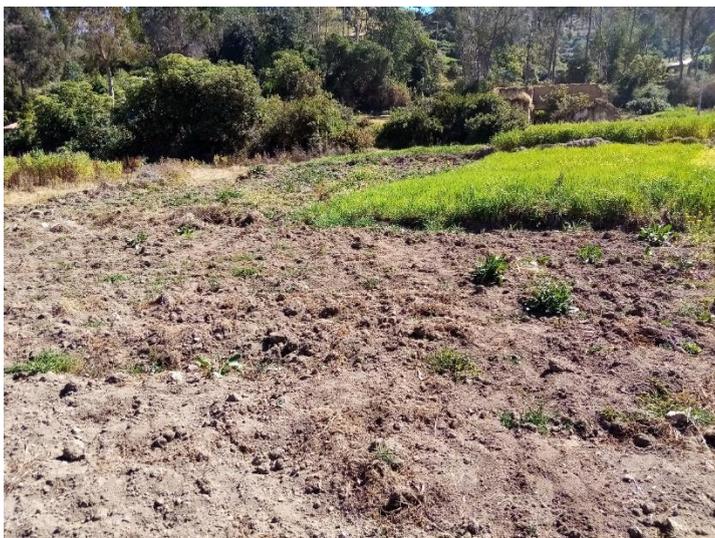
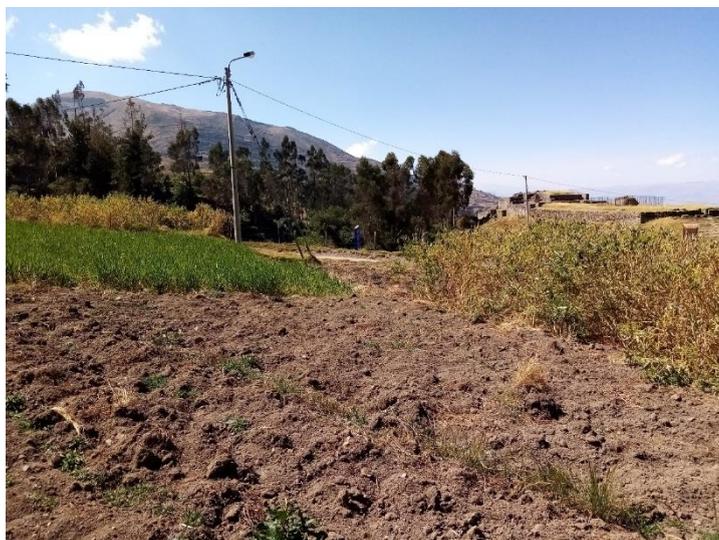
**Vistas del terreno alterado con arado para actividades agrícolas dentro del polígono del Sitio Arqueológico Saywite (lado suroeste del polígono y caseta de inicio de circuito)**

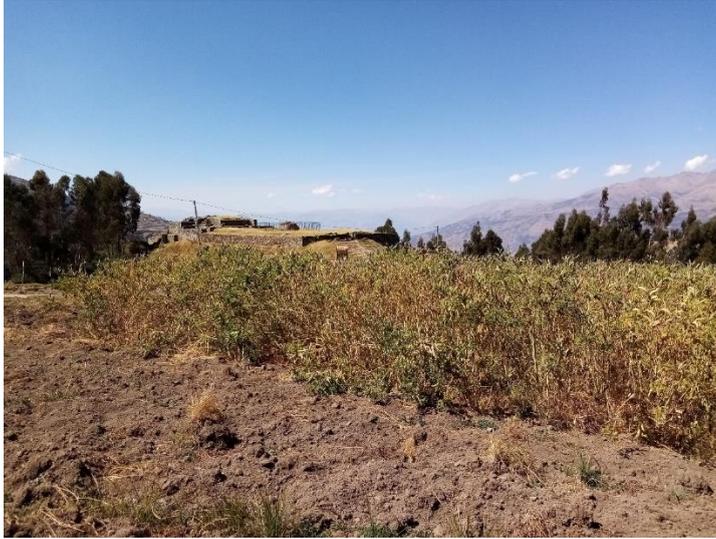
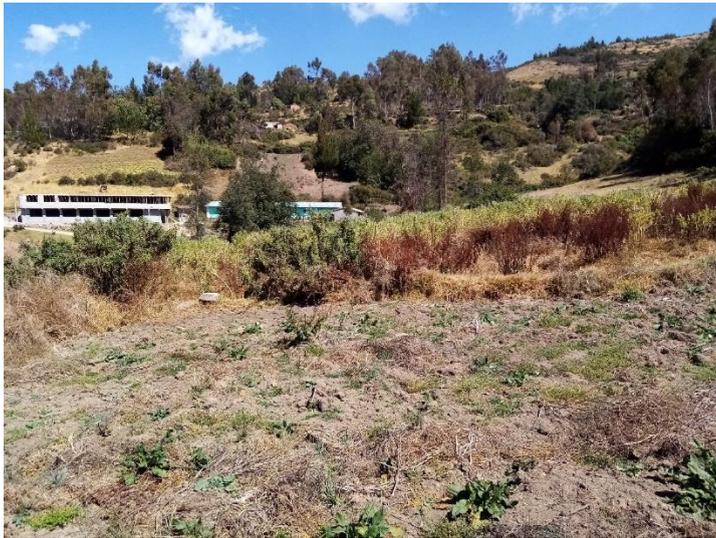
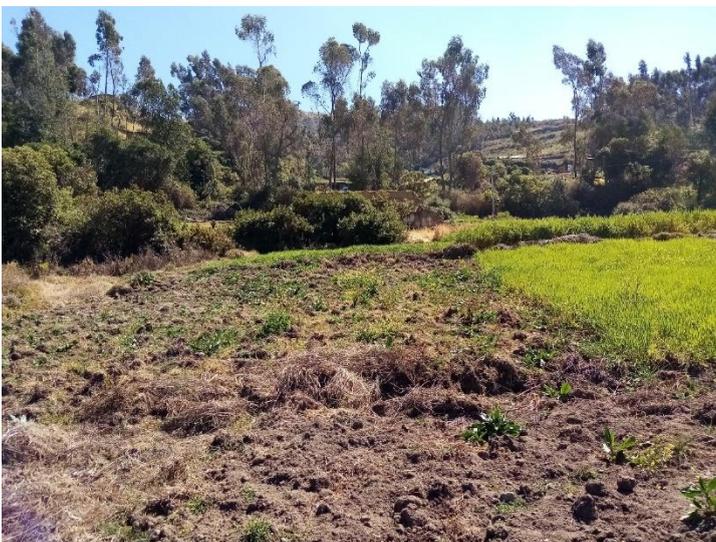
**Vistas del terreno alterado con arado para actividades agrícolas dentro del polígono del Sitio Arqueológico Saywite (lado suroeste del polígono y caseta de inicio de circuito)**

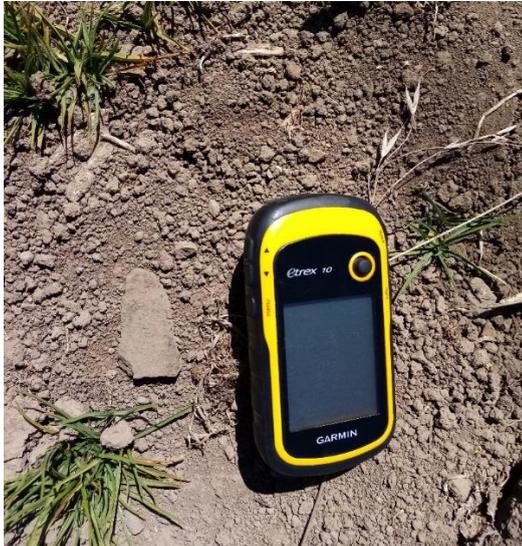
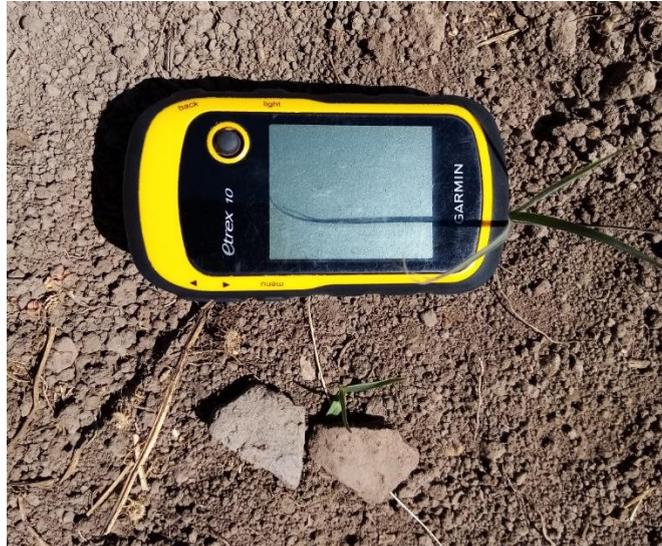
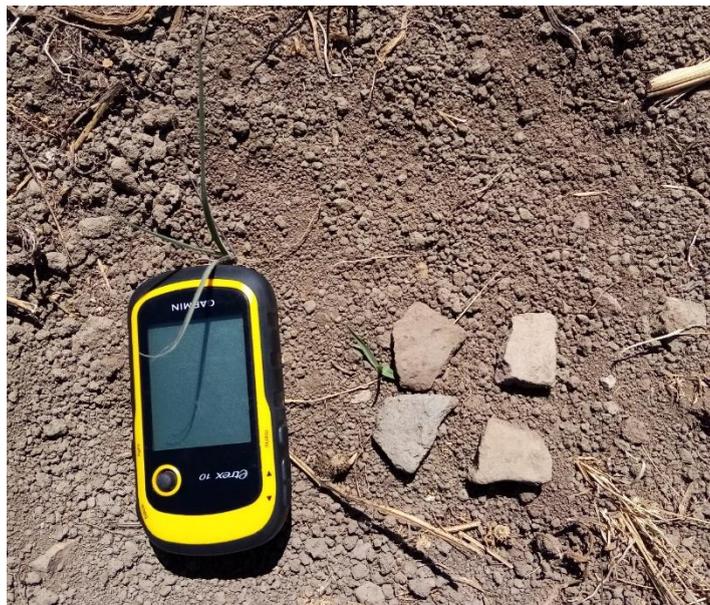
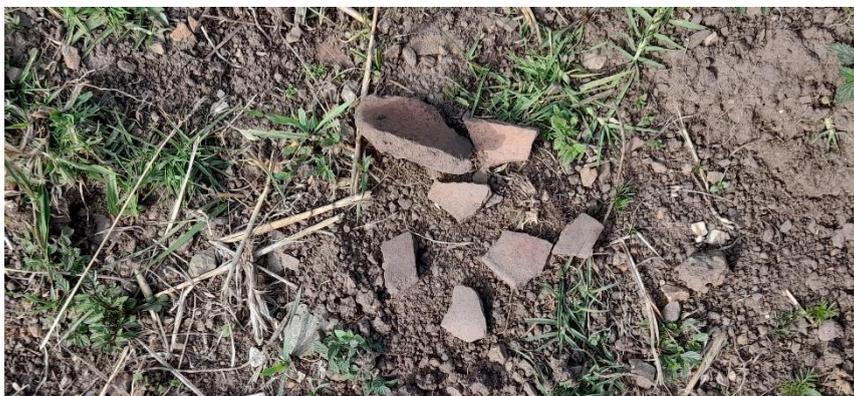
Vista de fragmentos de cerámica registrados cuando se realizaron los surcos para la plantación de Tarwi y papas dentro del polígono del Sitio Arqueológico Saywite (área ubicado al lado suroeste del polígono y caseta de inicio de circuito)

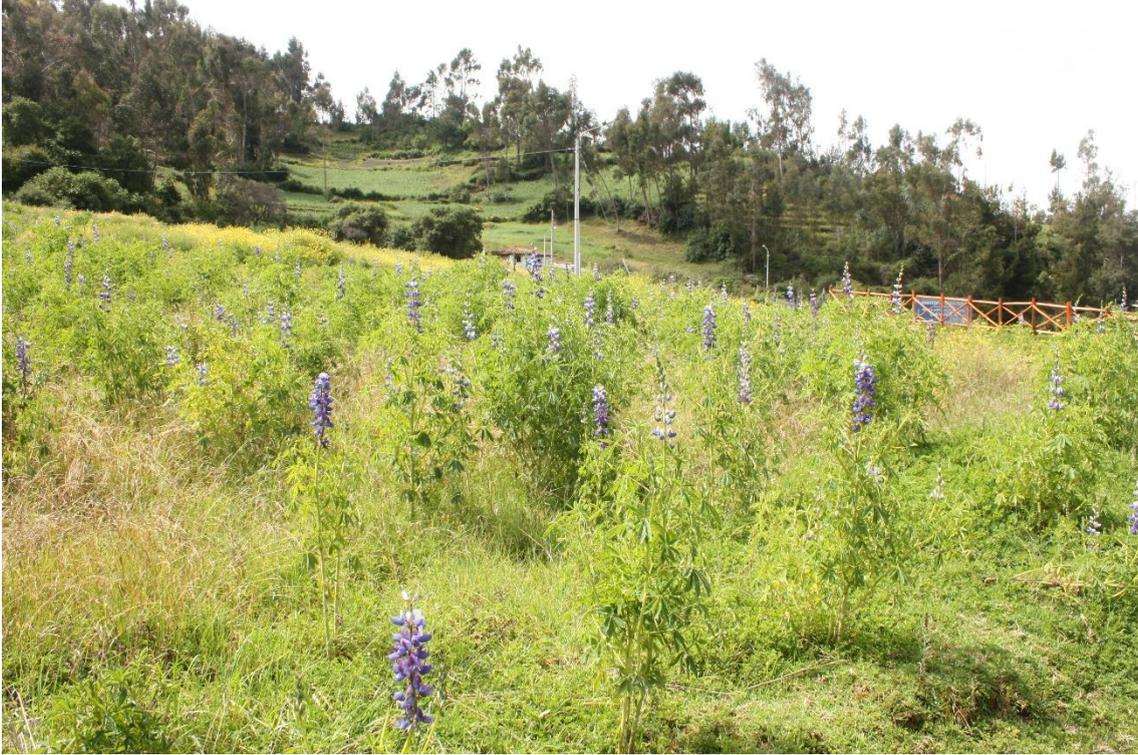
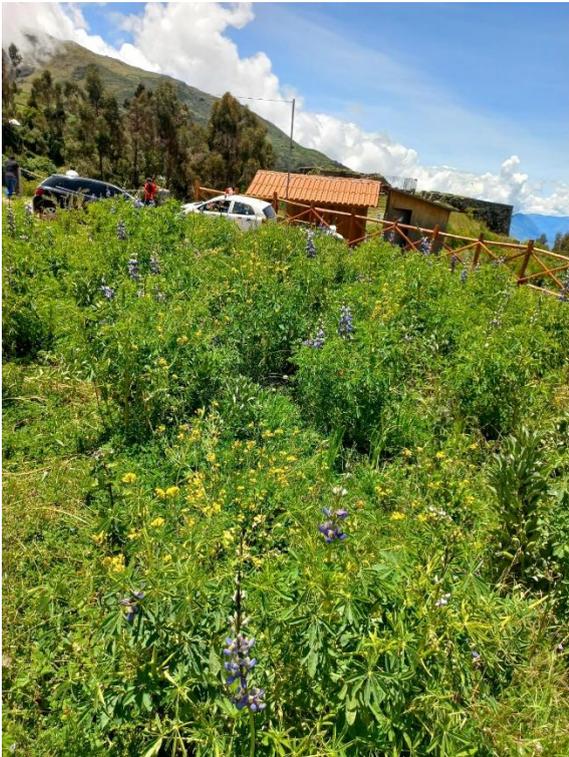
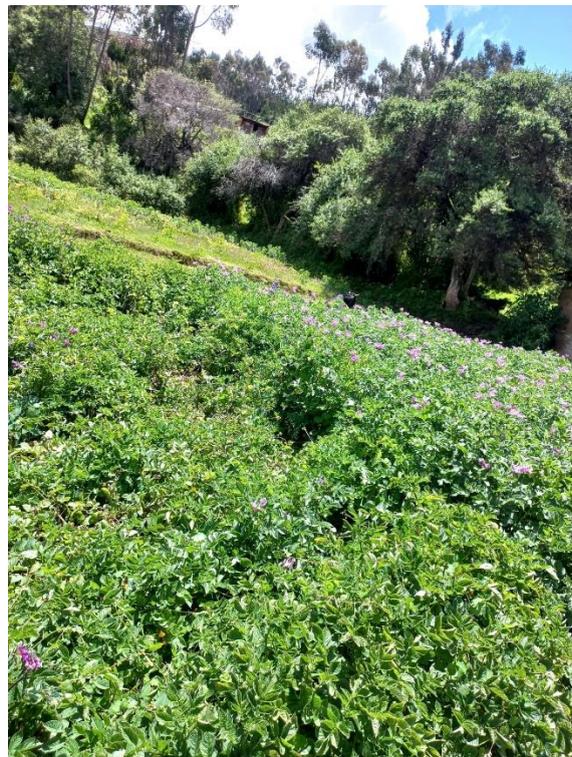
Vista de plantaciones de Tarwi, papa y otros dentro del polígono del Sitio Arqueológico Saywite (área ubicado al lado suroeste del polígono y caseta de inicio de circuito)

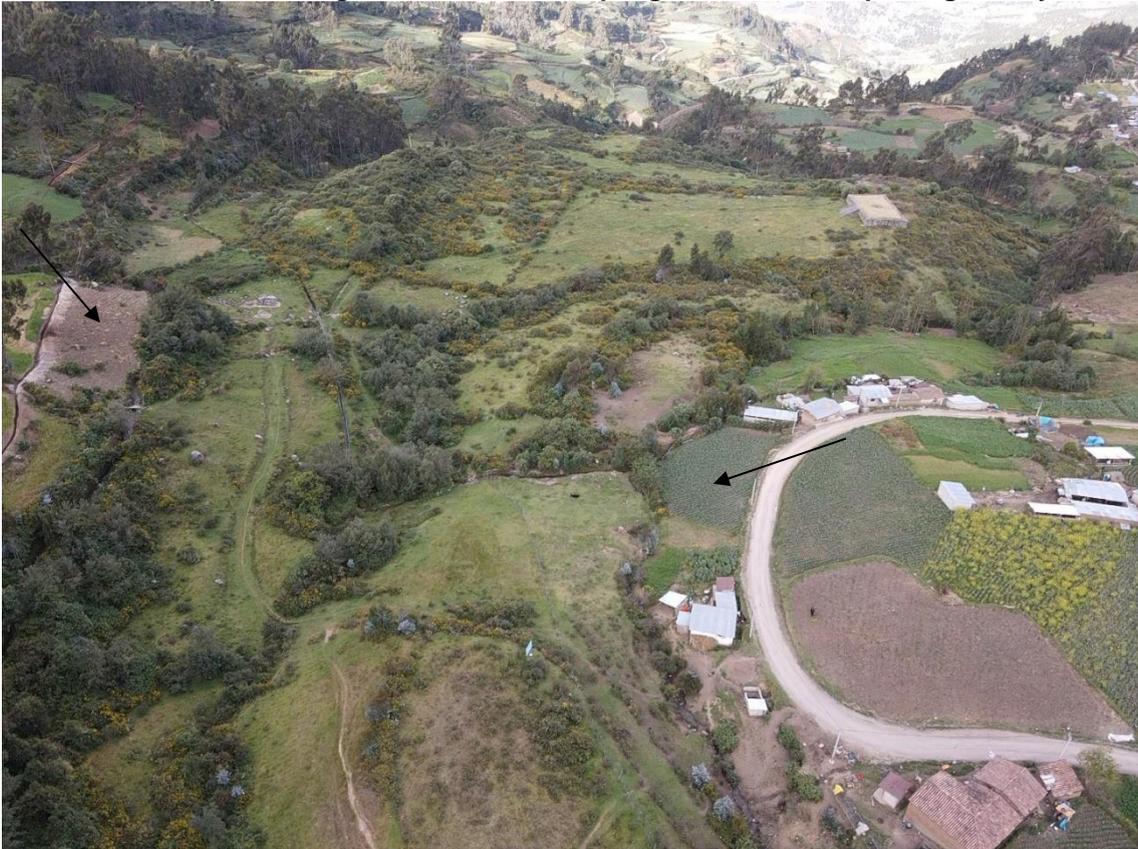
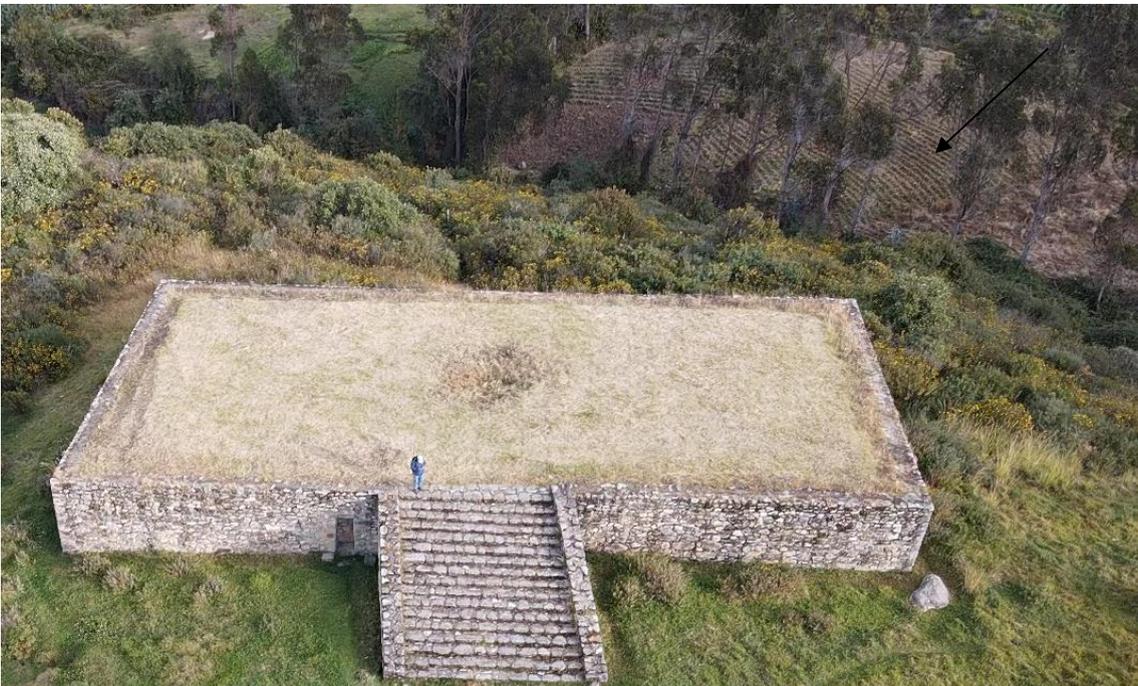
Vista de la expansión agrícola colindante al polígono del sitio arqueológico Saywite

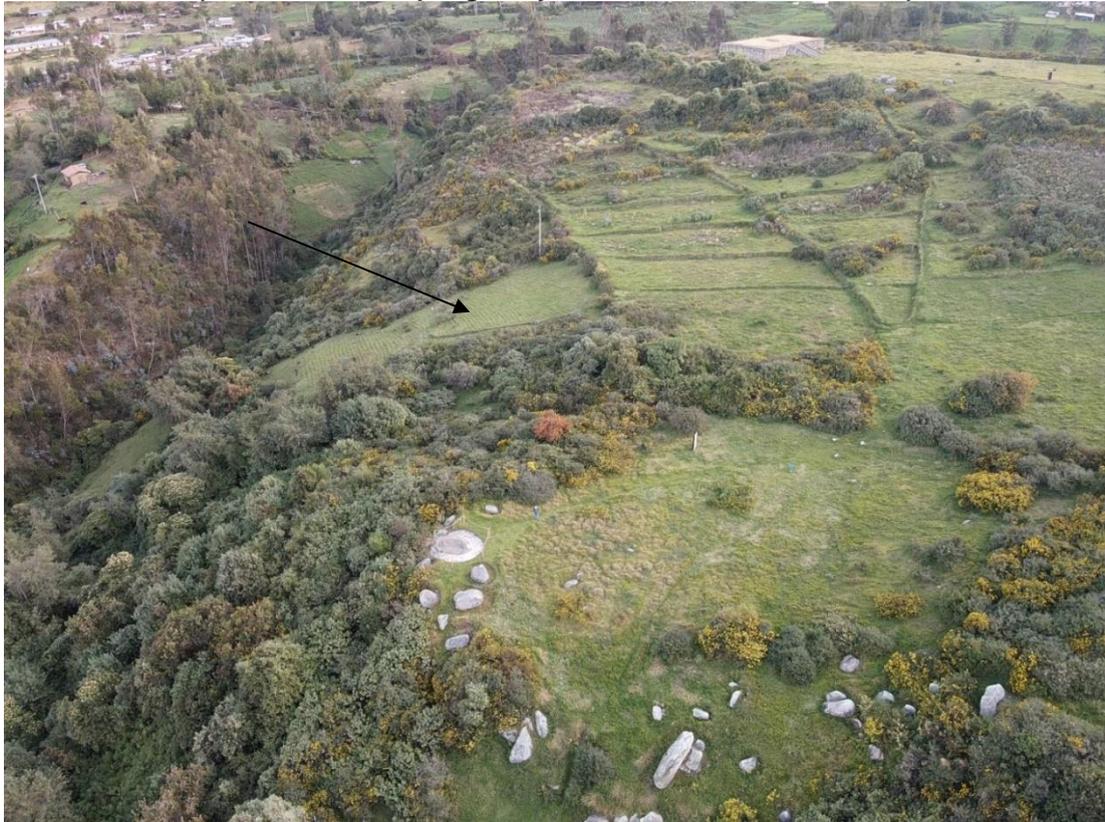
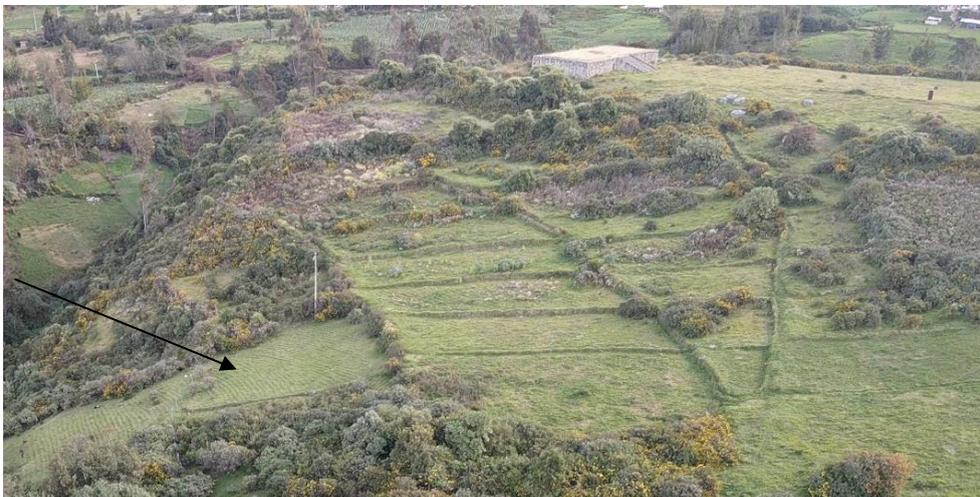
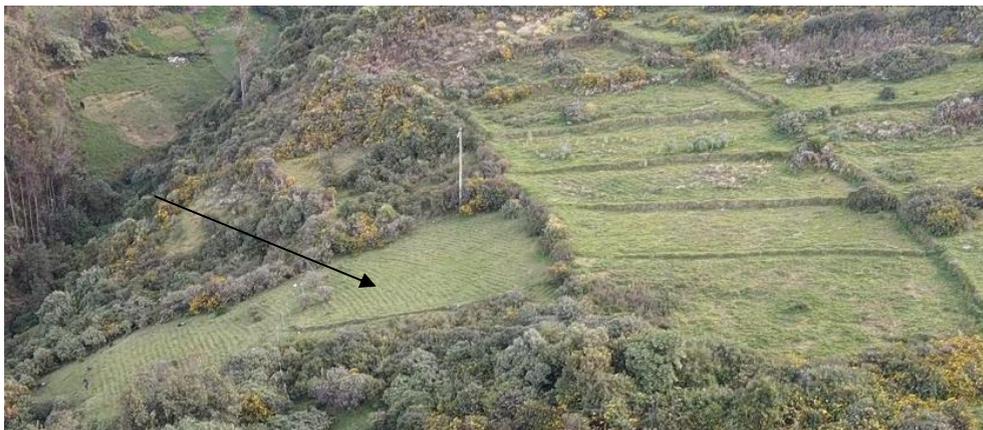
Vistas del área con actividades agrícolas dentro del polígono del Sitio Arqueológico Saywite (lado sureste del polígono y entre el Ushno e Intiwatana)

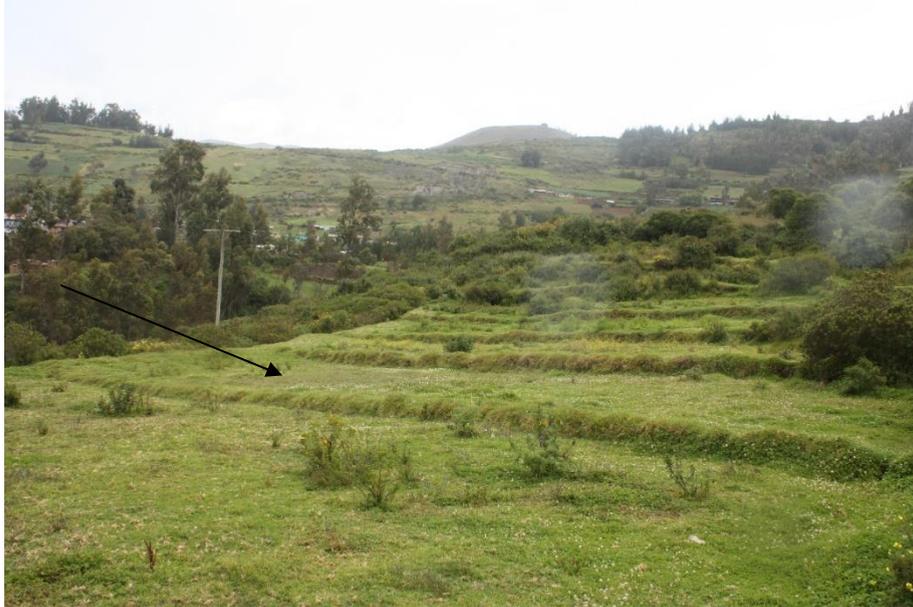
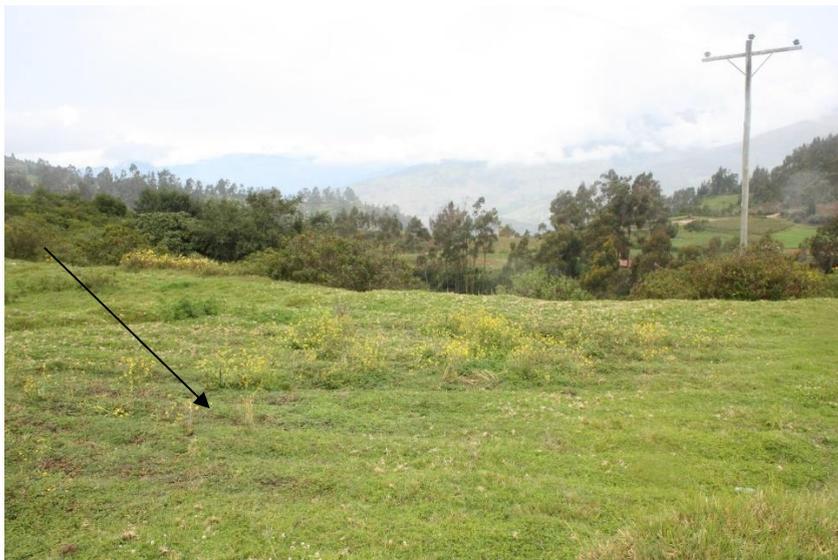
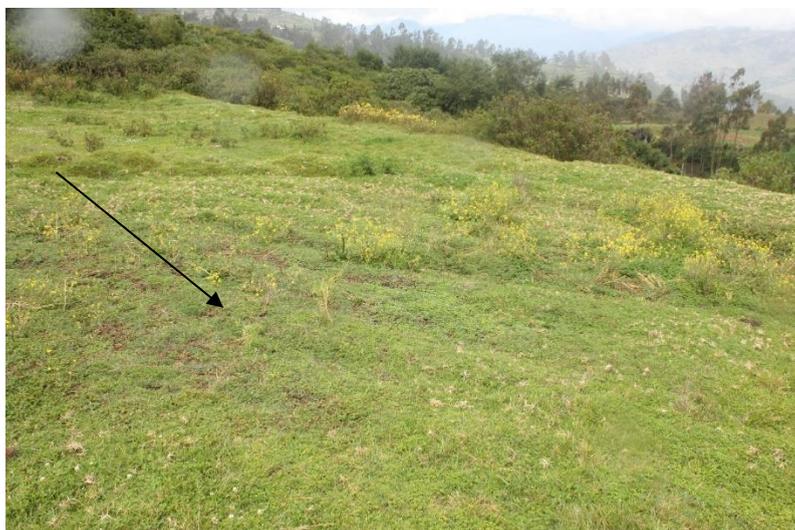
**Vistas de surcos para actividades agrícolas y presencia de poste de electrificación dentro del polígono del Sitio Arqueológico Saywite (lado sureste del polígono y entre Usno pampa e Intiwatana)**

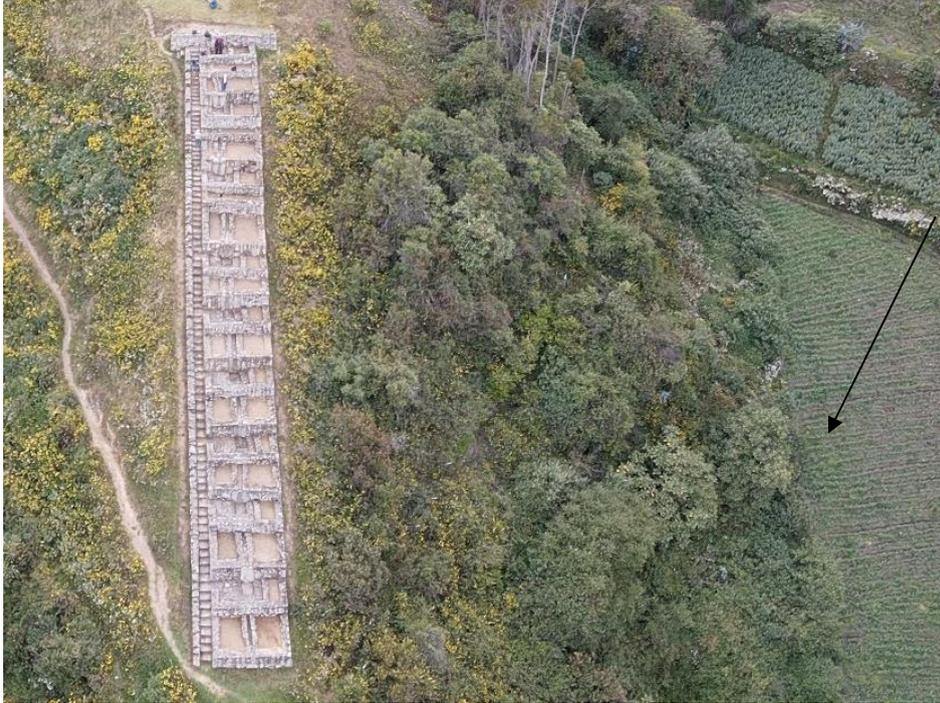
**Vistas de la expansión agrícola colinadante al polígono del Sitio Arqueológico Saywite (a un costado de las Pacchas y escalinatas)**

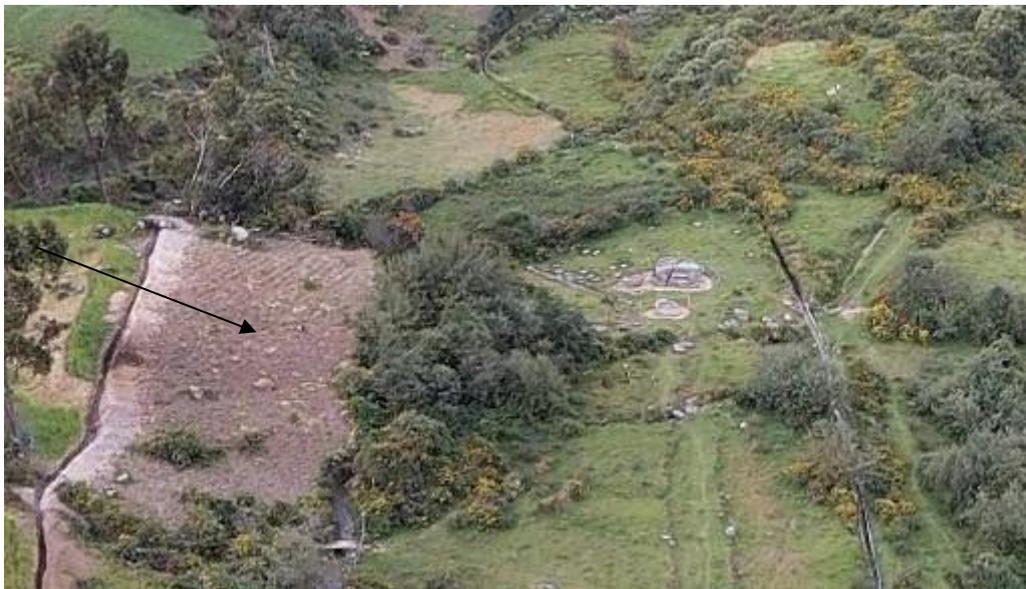
**Vistas de la expansión agrícola colinadante al polígono del Sitio Arqueológico Saywite (a un costado del sector Rumiwasi y piedra de sacrificios)**

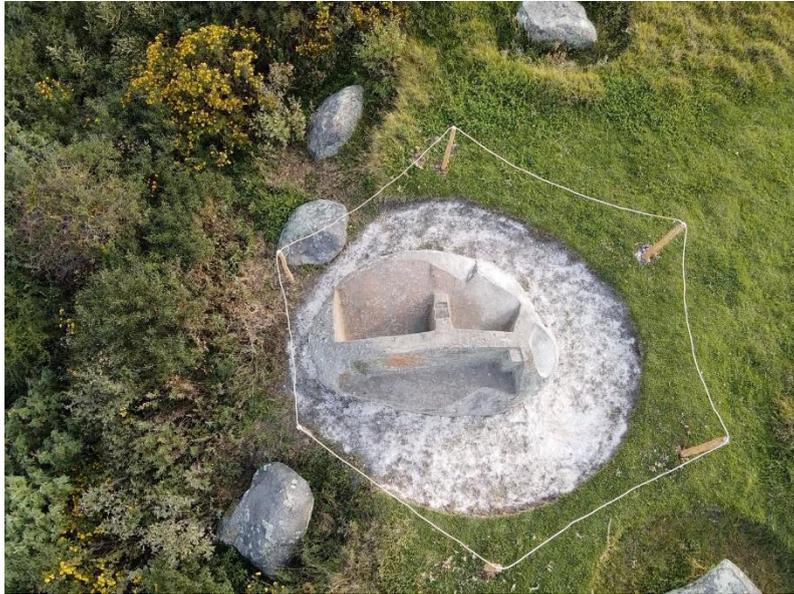
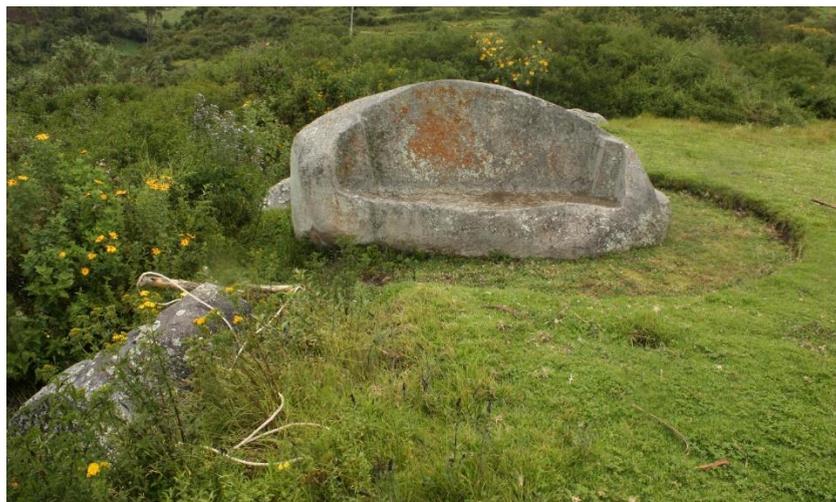
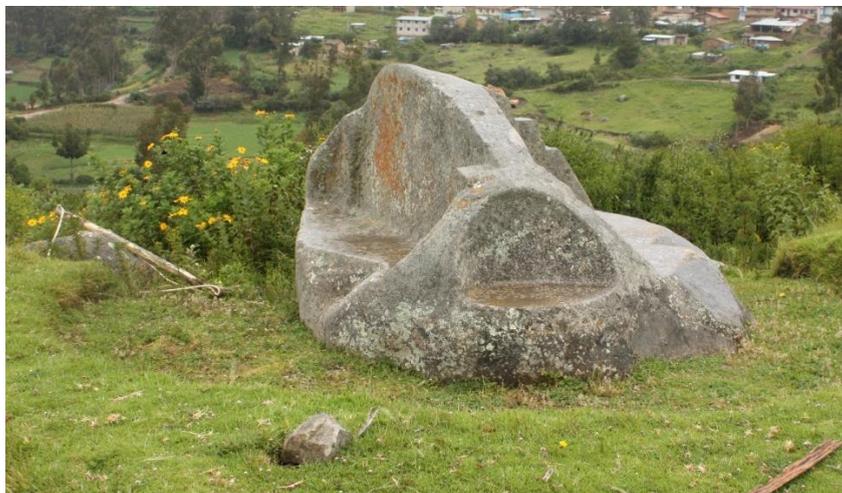
Vistas de actividades de vandalismo ocurrido en el sector Intiwatana del Sitio Arqueológico Saywite (nótese las imágenes antes y después que fuera removido los soportes y soguilla que fue colocado por parte de la DDC Apurímac como protección del Monolito).

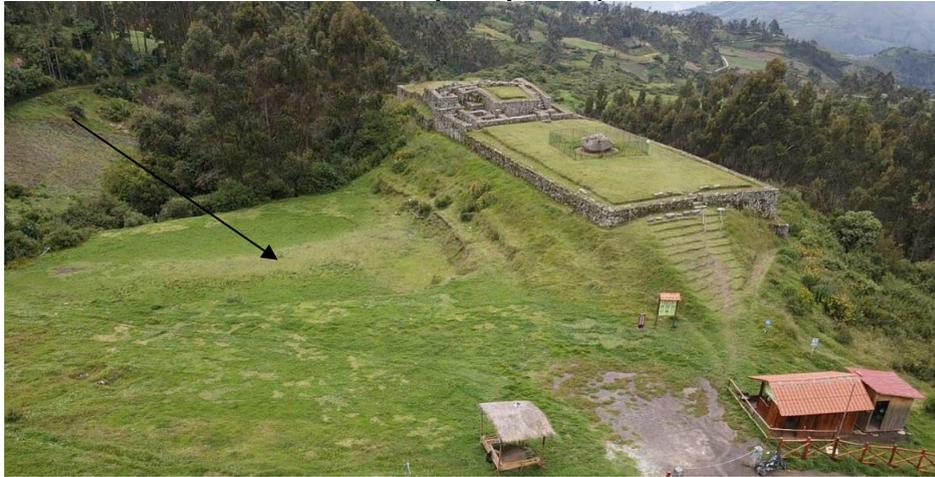
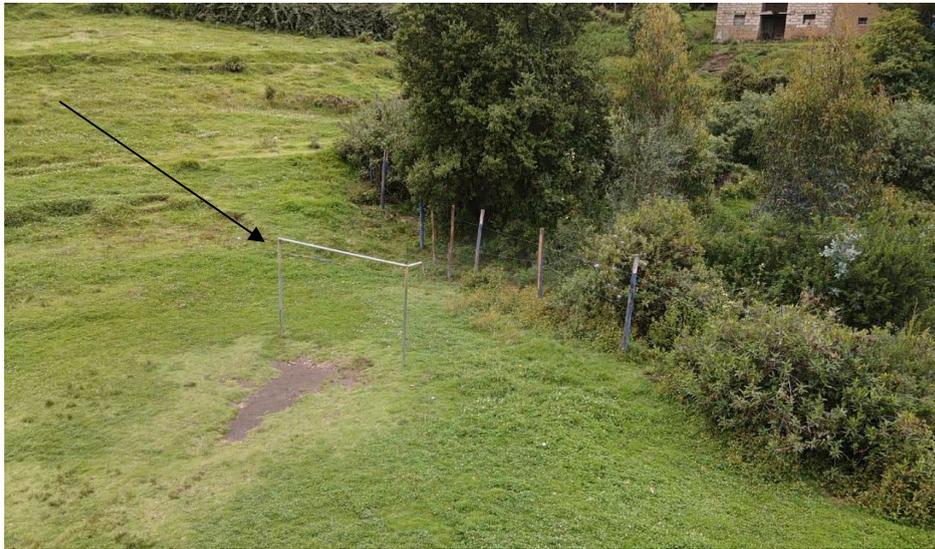
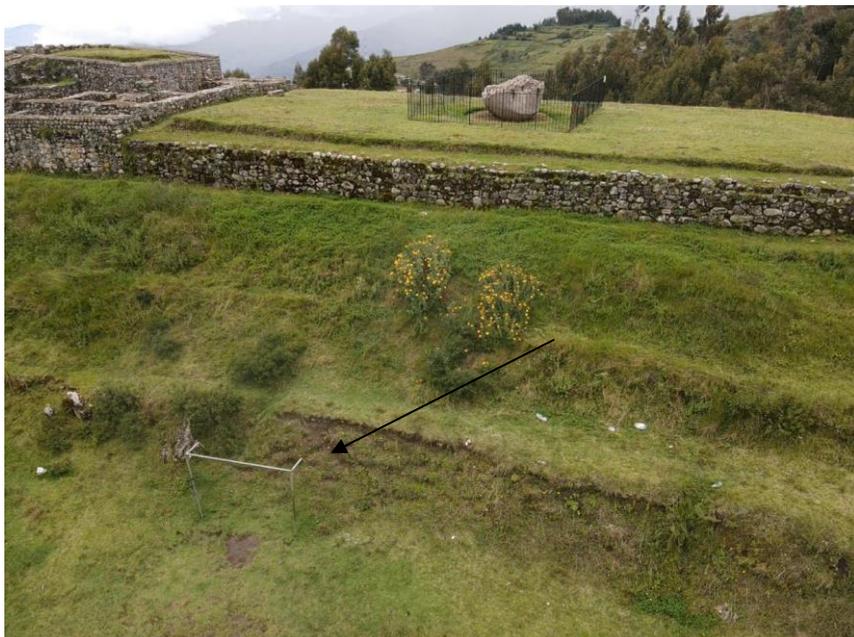
**Vistas de campo de futbol a un costado del sector Monolito y Casa Sacerdotal del Sitio Arqueológico Saywite (nótese las imágenes del área donde a futuro podrían tratar de construir un campo deportivo)**
