## RESOLUCION DIRECTORAL N° 000030-2022-DGPA/MC

**Asunto :** PROTECCIÓN PROVISIONAL DEL MAP "PAQWAYRANRA"  
DECLARADO COMO PATRIMONIO CULTURAL DE LA NACIÓN  
MEDIANTE LA RESOLUCIÓN DIRECTORAL NACIONAL N°  
524/INC.

**Asunto :** LEVANTAMIENTO DE OBSERVACIONES DEL INFORME  
TECNICO DONDE SE ADVIERTE EL RIESGO PROBABLE  
DE AFECTACION VERIFICADA "PAQWAYRANRA"  
DECLARADO COMO PATRIMONIO CULTURAL DE LA  
NACIÓN MEDIANTE LA RESOLUCIÓN DIRECTORAL  
NACIONAL N° 524/INC.

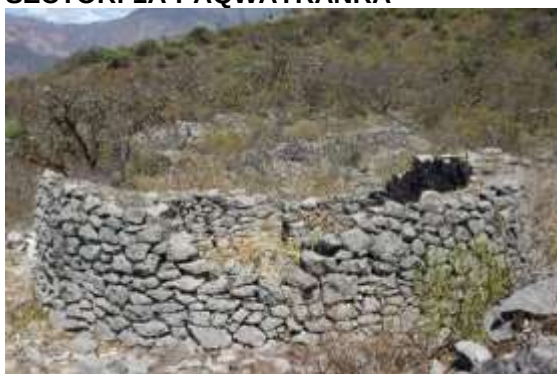
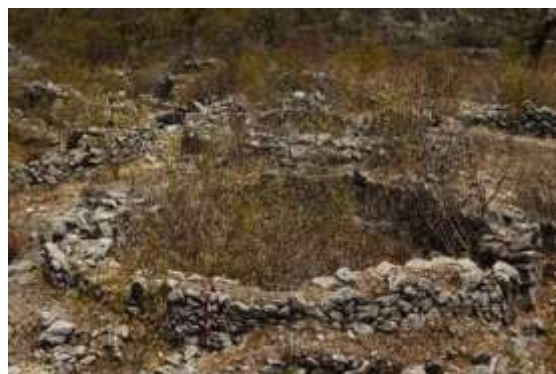
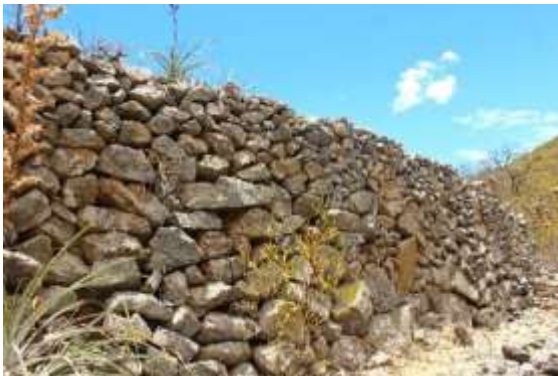
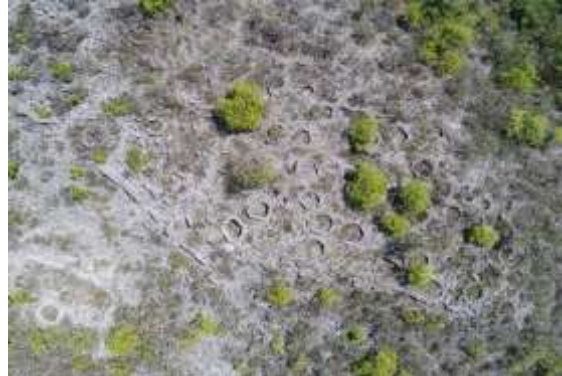
**SECTOR: 1A-PAQWAYRANRA**

Se le considera como el área central del sitio de Paqwayranra, ya que es el sitio con mayor cantidad de estructuras arquitectónicas. Se trata de un complejo arqueológico de aproximado 6 hectáreas, esta área corresponde a espacios con estructuras conglomerados similar a un panel de abeja, presenta viviendas de planta semicirculares, cuadrangulares y una apariencia en forma en "D", con las esquinas redondeadas tanto internos como externos, con diversos diámetros construidos con dos hiladas de piedra. Su característica principal de este sector es su emplazamiento ya que está construido en el mismo lugar de la cantera de piedra.

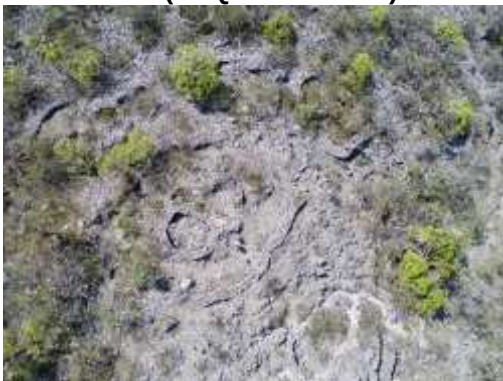
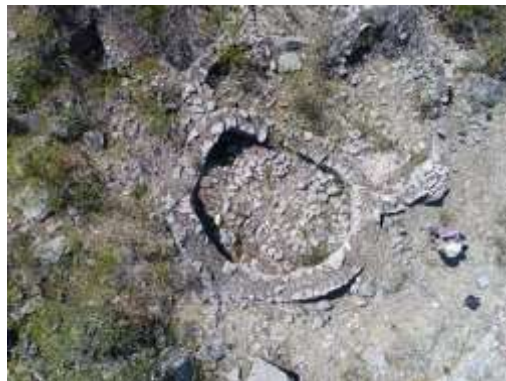
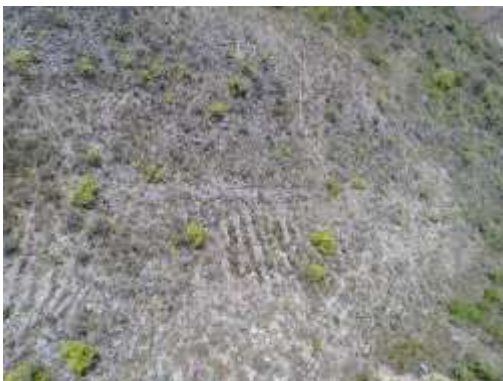
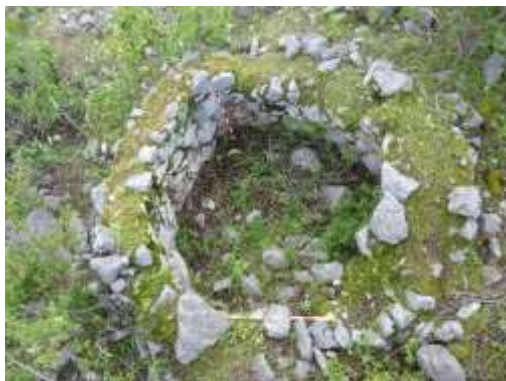
**SECTOR 1B-(PAQWAYRANRA).**

Se encuentra ubicado al lado sur del sector 1A, a unos 140 metros de distancia en línea recta, en la margen derecha de la sub cuenca de Pukamallu, localizado entre las coordenadas de UTM: 8491048 N; 18L 0637066 E, a una altitud de 2516 m.s.n.m. Llamado también Paqwayranra, se trata de un yacimiento arqueológico de un aproximado 4 hectáreas conformadas por viviendas y murallas que ocupan toda una lomada, mientras los callejones ciegos sin salida ocupan la parte baja u hondonadas. Se trata de recintos semicirculares, cuadrangulares con apariencia a la letra "D", muy similares a las viviendas del sector 1A, el recinto mayor mide 7.80 metros de largo por 7 metros de ancho, elaborado con piedras canteadas de doble hilada con relleno al centro de piedras pequeñas y tierra, este recinto va acompañado por dos recintos pequeños que miden 1.50 metros de largo y 1.20 metros de ancho, ambas estructuras tienen una salida central sus vanos salen a un solo patio amurallado.

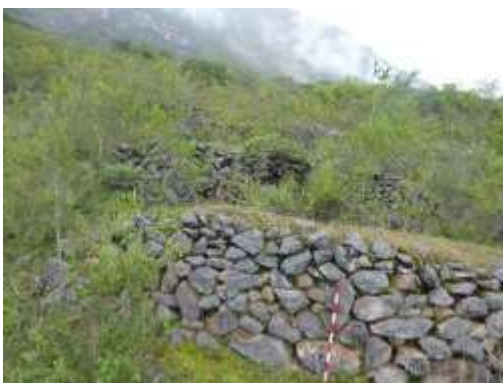
**SECTOR 1C-CONOCIDO TAMBIÉN COMO PAQWAYRANRA**

Este Sector se encuentra ubicado en la margen derecha del río pampas a media altura, hacia el lado oeste del sector 1B, geográficamente está ubicado entre las coordenadas de UTM: 8491030 N; 18L 0636825 E, a una altitud de 2486 m.s.n.m. Se trata de un sitio arqueológico habitacional, que abarca un aproximado de 3 hectáreas conformado por viviendas, almacenes, callejones especiales, se trata de viviendas ubicadas en una lomada que presenta una arquitectura doméstica, las viviendas varían de tamaño generalmente dos viviendas comparten un patio común y un almacén pequeño, se trata de edificaciones sin ningún orden, construidas aprovechando los accidentes topográficos sobre la misma cantera de piedra aprovechando así en algunos casos las grandes piedras fijas como parte de las paredes.

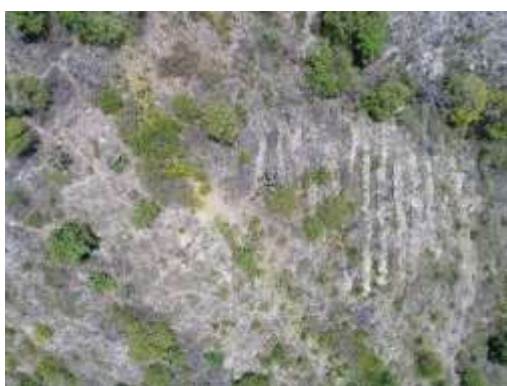
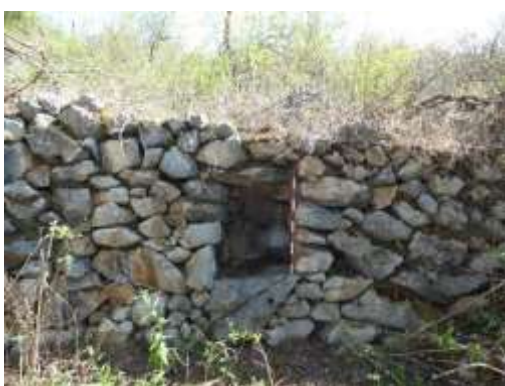
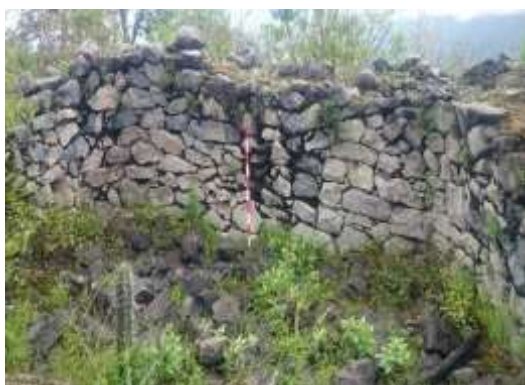
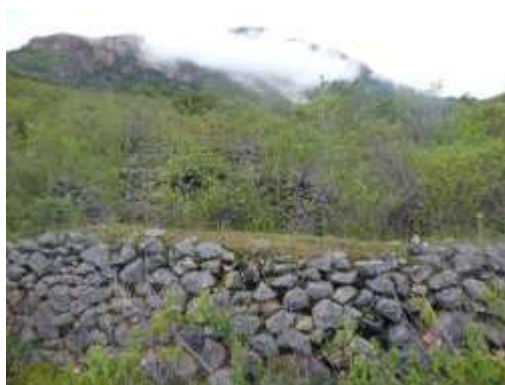
### SECTOR: 1D-MOLLE PATA

Se trata de un sitio arqueológico habitacional de aproximadamente 1 hectárea, conformado por viviendas, murallas, callejones, lo cual describimos a continuación. Este sector al igual que otros está constituido sobre una lomada presenta construcciones de viviendas de distintos tamaños, las viviendas halladas son de planta semi circular de doble cara o hilada con rellenos al centro constituidos por piedras pequeñas y tierra, las caras internas de las viviendas están elaboradas con las mejores caras de las piedras que la parte externa, presenta las esquinas redondeadas al igual que los otros sectores.

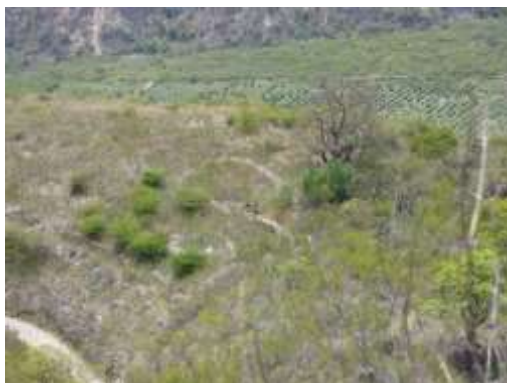
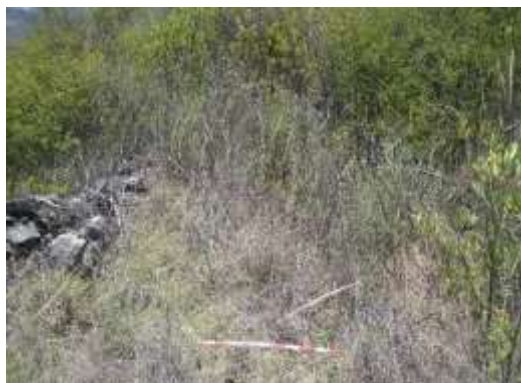
### SECTOR 1E-PUKA RUMI

Se trata de viviendas, callejones, y cámaras funerarias, este sector fue dividido por la carretera que conduce al valle pampas en donde la maquinaria pesada partió al sitio arqueológico en dos partes, uno hacia el lado noreste y la otra hacia el lado suroeste, el sector de Puka rumi tiene un aproximado de 3 hectáreas y la parte donde están las viviendas ocupa un aproximado  $\frac{1}{4}$  de hectárea, las viviendas solo se encuentran hacia el lado noreste sobre una lomada, presentan un patrón semi circular elaboradas con piedras en doble hilada, las rocas utilizadas para la construcción de las viviendas son piedras simples del mismo lugar, presenta muros inclinados una sola vivienda se observó adosado a un desmonte y presenta una pared interna rústica, el dicho sector fue alterado por la agricultura.

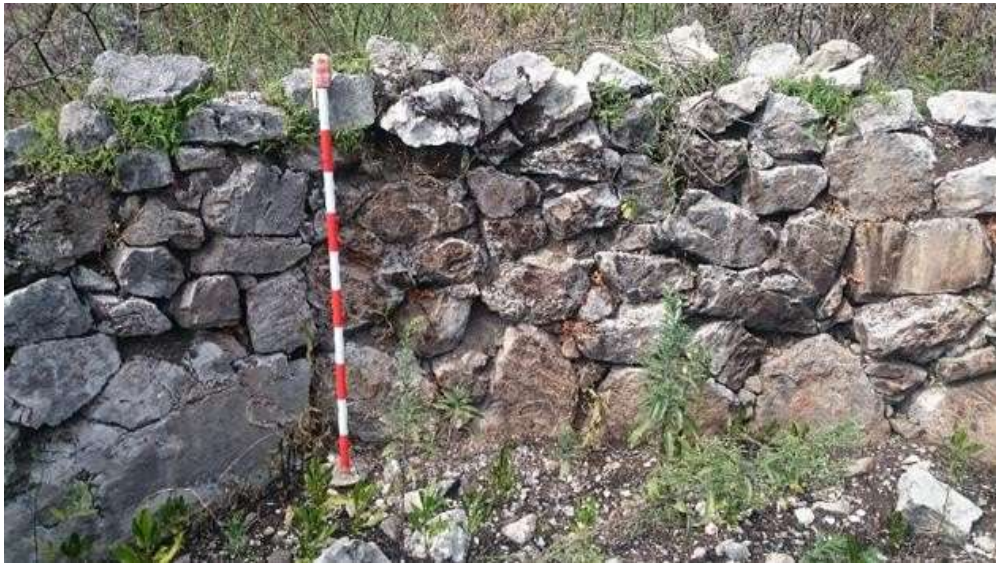
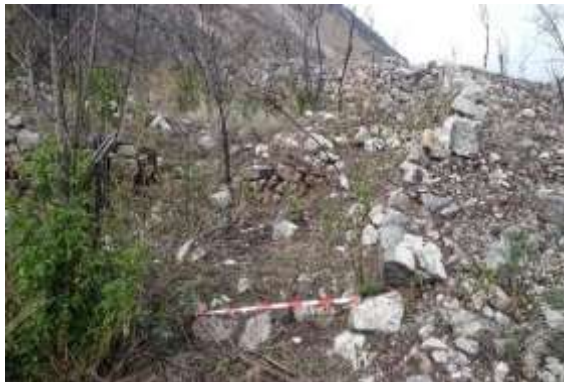
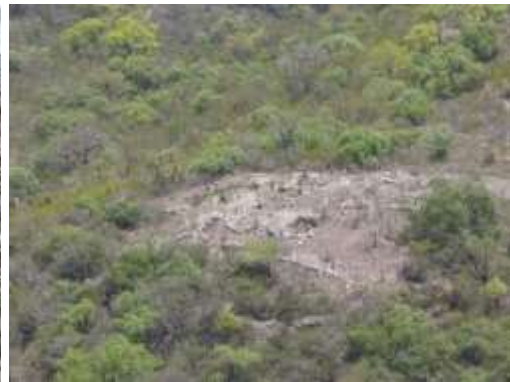
**SECTOR 1F-ISKAY SACHA PATA**

Este sector abarca un aproximado de dos hectáreas, posicionado sobre una lomada con pendientes inclinadas y accidentadas. Ubicado al norte del sector 1A a unos 500 metros de distancia en línea recta. Se trata de un conjunto de viviendas con estructuras conglomerados como un panel de abeja, de planta semicirculares, cuadrangulares, el paramento interno presenta las caras planas de la piedra dándole una apariencia de

regularidad, mientras las paredes externas no son parejas, los muros están constituidos de doble hilada de piedras de tamaños medianos e irregulares.

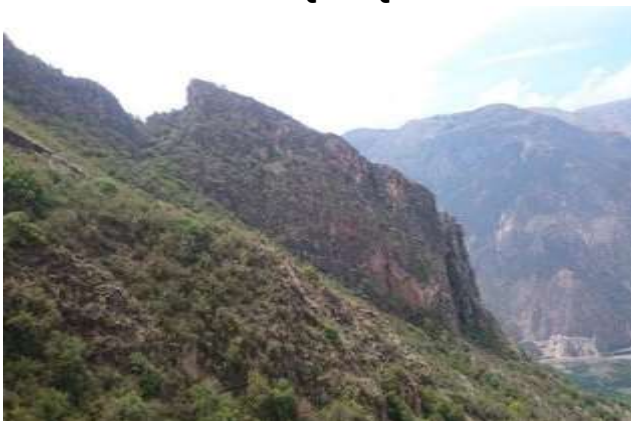
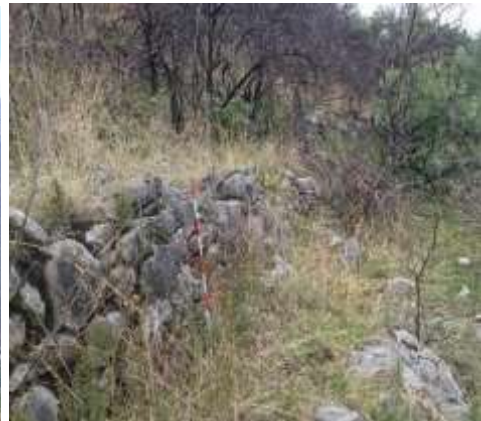
**SITIO 2-CABALLUYUQ URQU.**

Este sector abarca un aproximado de 4 hectáreas, se trata de un cerro a manera de meseta que tiene una sola entrada y salida por un único lugar, se encuentra ubicado al norte del sector 1A, a unos 800 metros de distancia en línea recta, y al noreste del sector 1F a unos 300 metros de distancia ubicadas muy cercanamente pero que no tienen comunicación ya que el único acceso al sitio de Caballuyuq se realiza por un único camino por el lado este es decir por la parte alta. En la cima de dicho cerro se encuentra un conjunto de viviendas sobre terrazas de planta semicircular y circulares conglomerados.
