## RESOLUCION DIRECTORAL N° 000031-2022-DGPA/MC

**INFORME N° 000042-2022-DGPA-ARD/MC**

**Asunto :** PRESENTACIÓN DEL INFORME TÉCNICO DE INSPECCIÓN PARA LA PROPUESTA DE PROTECCIÓN PROVISIONAL DEL SITIO ARQUEOLÓGICO DE GARAJIRCA, UBICADO EN EL CASERÍO DE SANTA ROSA DE CHINGAS, DISTRITO DE HUACAYBAMBA, PROVINCIA DE HUACAYBAMBA DE LA REGIÓN HUÁNUCO.

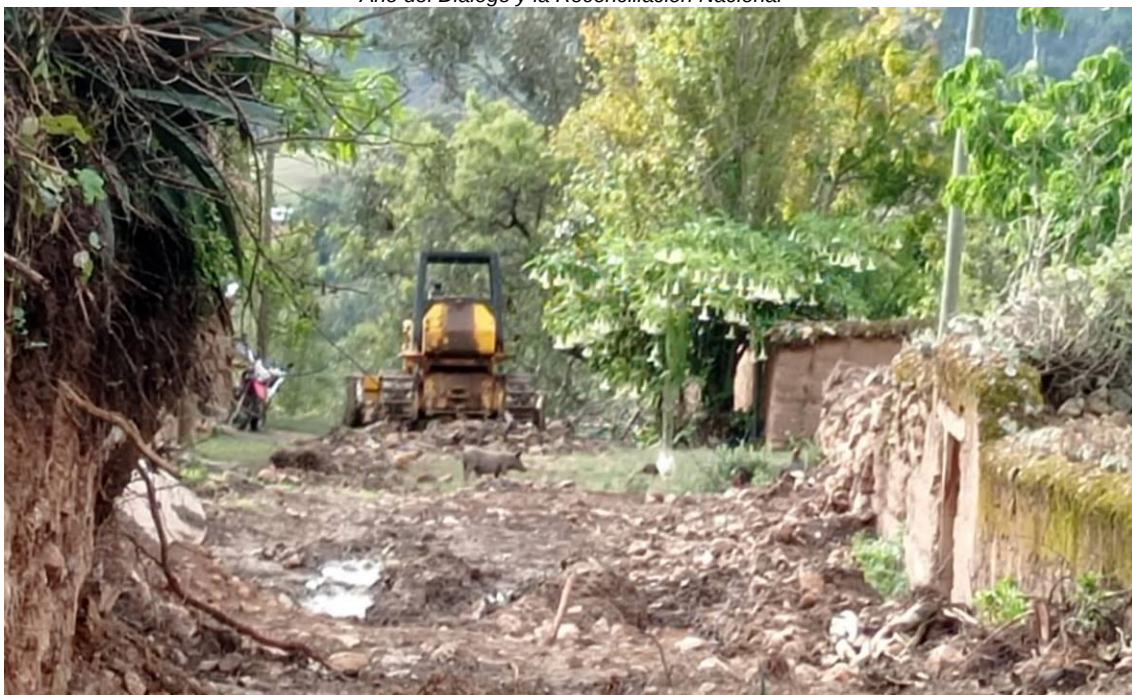
**Foto N° 01.-** Vista panorámica del área del sitio arqueológico Garajirca, donde se observa la maquinaria pesada, ubicado en el caserío de Santa Rosa de Chingas, en el distrito y provincia de Huacaybamba de la región Huánuco.

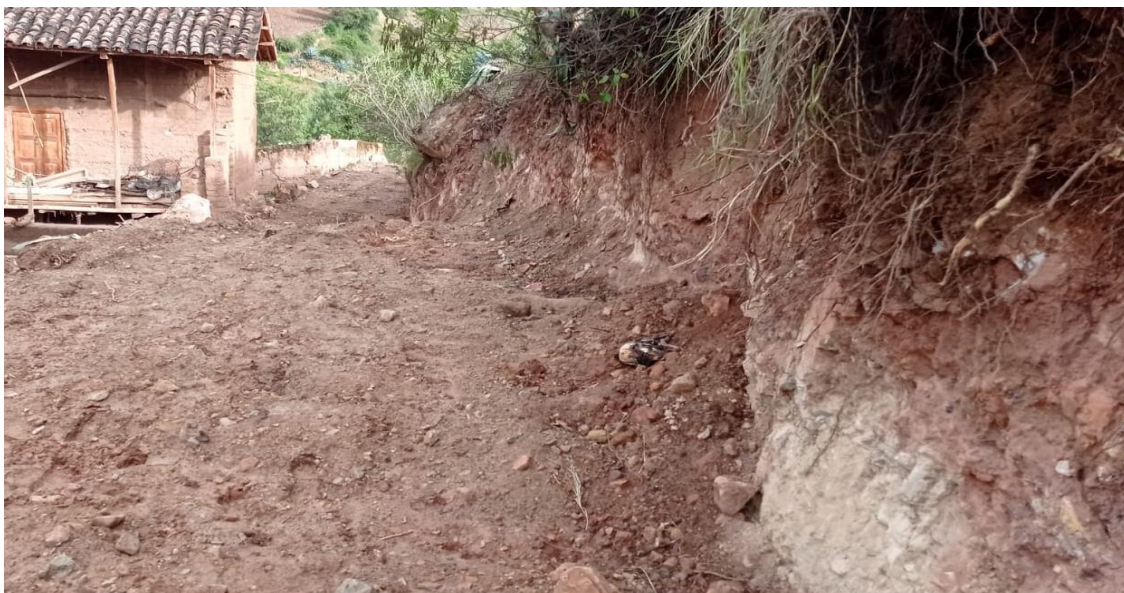
**Foto N° 02.-** Vista panorámica del área del sitio arqueológico Garajirca, donde se observa la intervención de maquinaria pesada, ubicado en el caserío de Santa Rosa de Chingas, en el distrito y provincia de Huacaybamba de la región Huánuco.

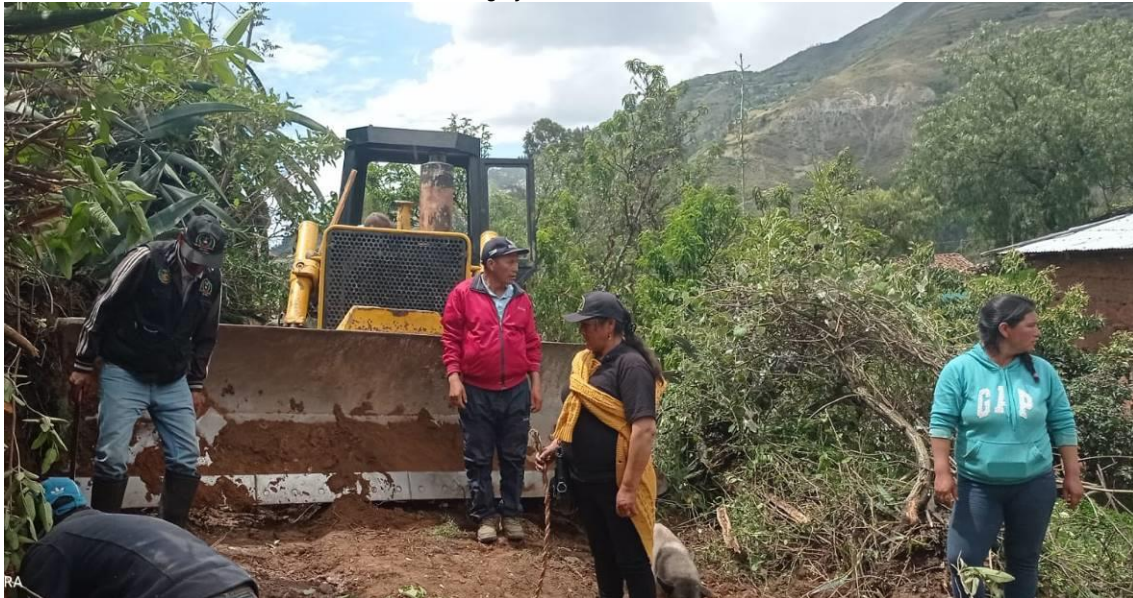
**Foto N° 03.-** Vista panorámica del área del sitio arqueológico Garajirca, donde se observa la maquinaria pesada, ubicado en el caserío de Santa Rosa de Chingas, en el distrito y provincia de Huacaybamba de la región Huánuco.

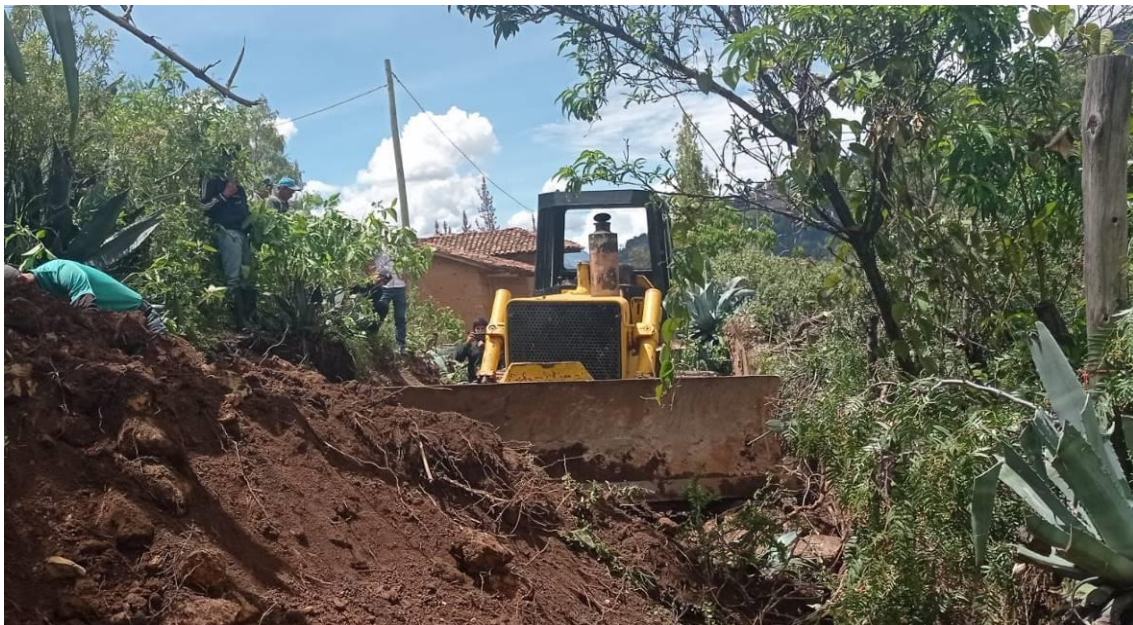
**Foto N° 04.-** Vista panorámica del área del sitio arqueológico Garajirca, donde se observa la maquinaria pesada, ubicado en el caserío de Santa Rosa de Chingas, en el distrito y provincia de Huacaybamba de la región Huánuco.

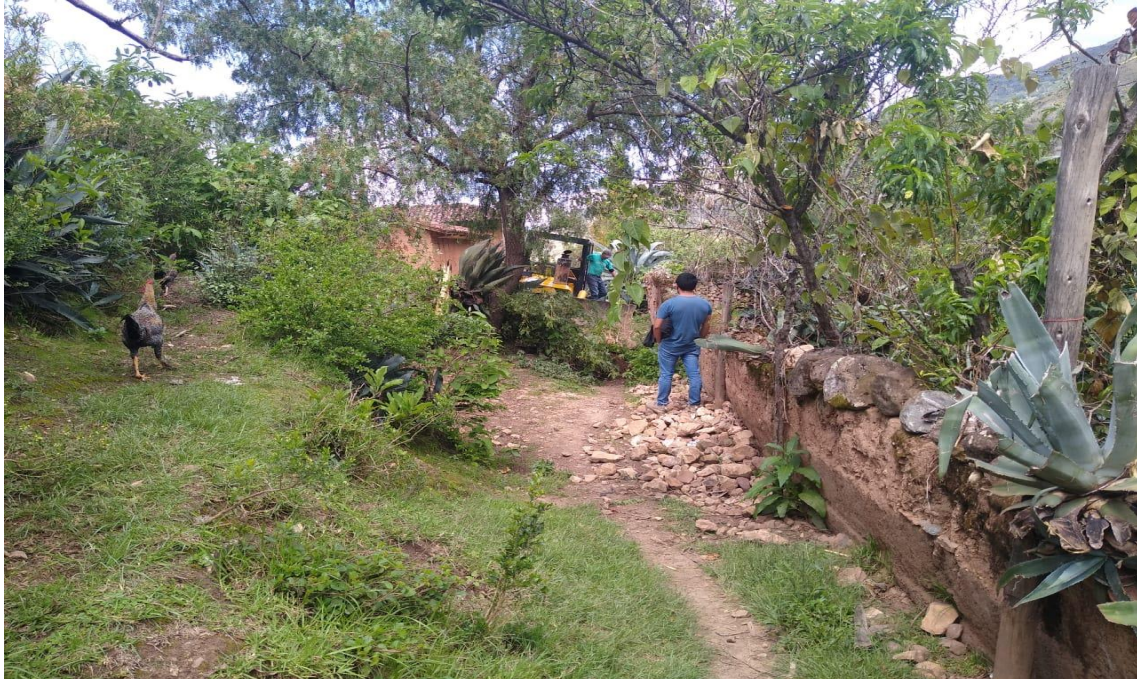
**Foto N° 05.-** Vista panorámica del área del sitio arqueológico Garajirca, donde se observa la maquinaria pesada, ubicado en el caserío de Santa Rosa de Chingas, en el distrito y provincia de Huacaybamba de la región Huánuco.

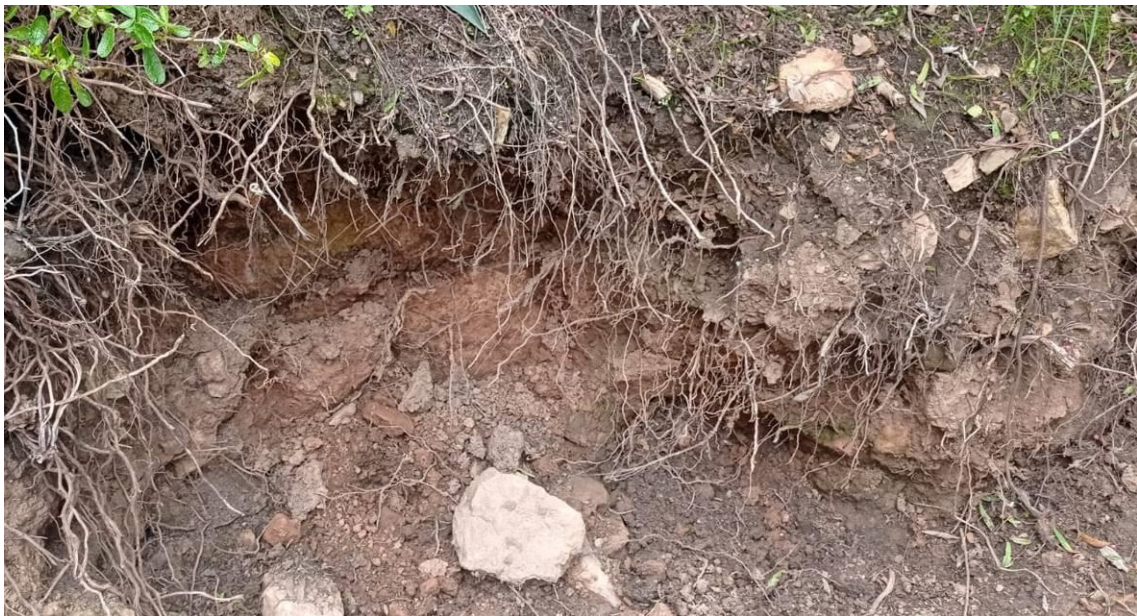
**Foto N° 06.-** Vista panorámica del área del sitio arqueológico Garajirca, donde se observa la intervención de maquinaria pesada, ubicado en el caserío de Santa Rosa de Chingas, en el distrito y provincia de Huacaybamba de la región Huánuco.

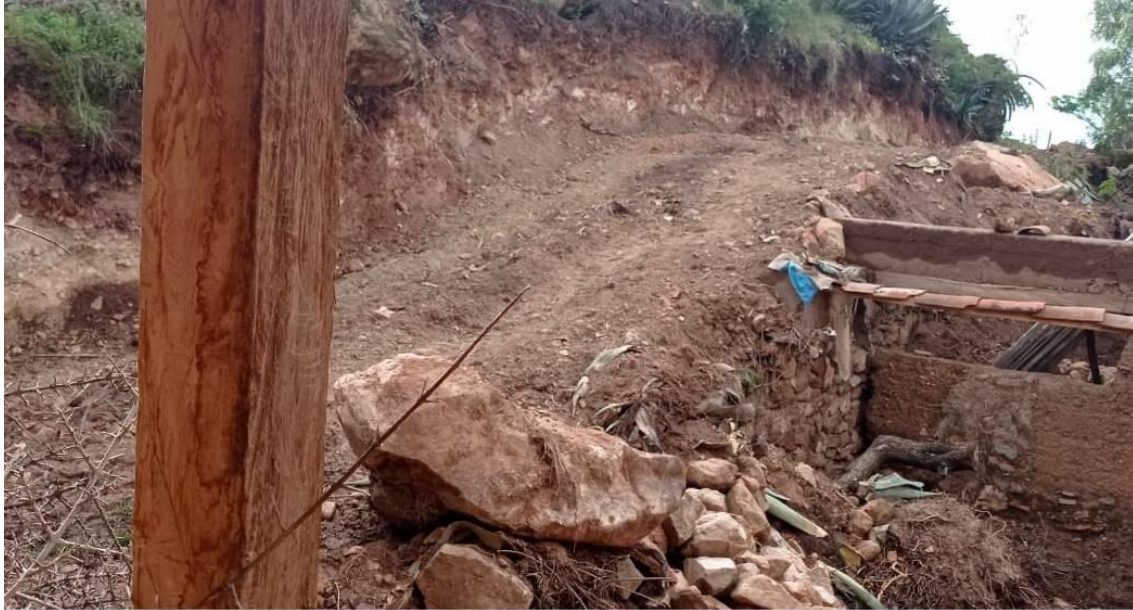
**Foto N° 07.-** Vista panorámica del área del sitio arqueológico Garajirca, donde se observa la intervención de maquinaria pesada, ubicado en el caserío de Santa Rosa de Chingas, en el distrito y provincia de Huacaybamba de la región Huánuco.

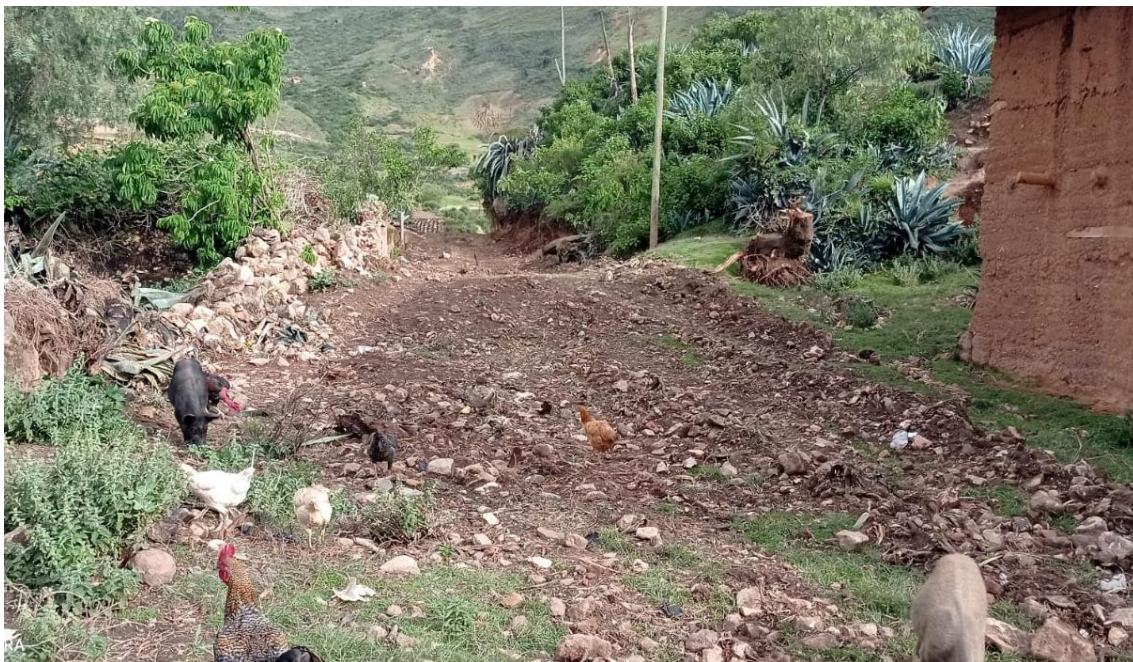
**Foto N° 08.-** Vista panorámica del área del sitio arqueológico Garajirca, donde se observa la intervención de maquinaria pesada, ubicado en el caserío de Santa Rosa de Chingas, en el distrito y provincia de Huacaybamba de la región Huánuco.

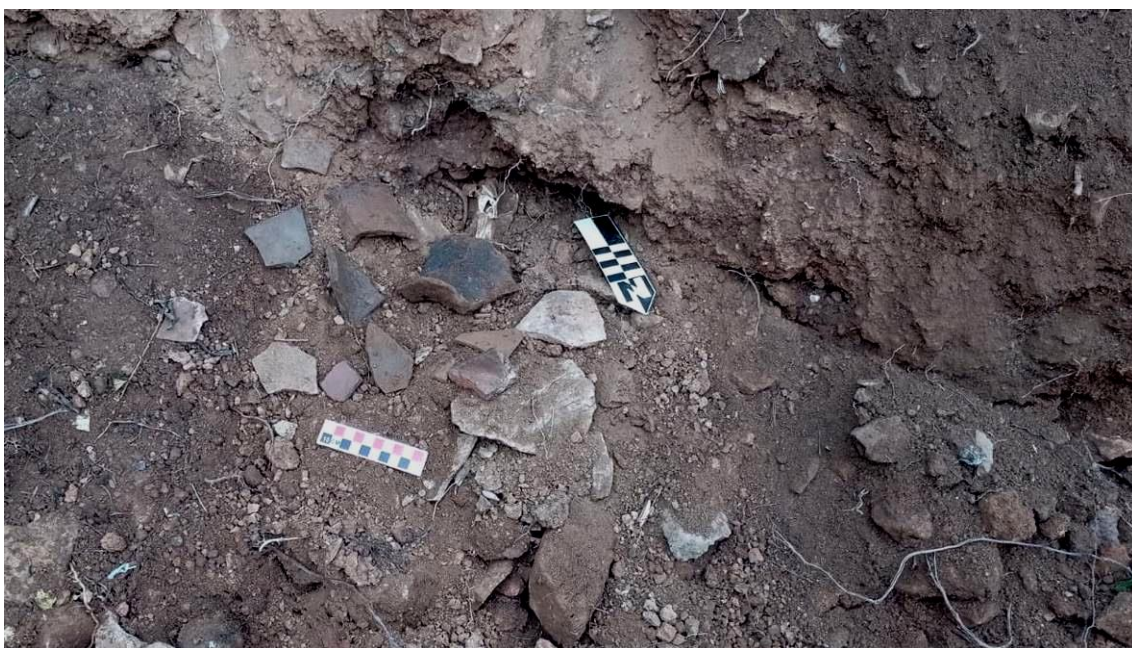
| Fragilidad | La afectación producida al sitio arqueológico es un daño reversible, ya que parte del sitio fue afectado, generando así la destrucción de muros que lo conforman. Igualmente, generó la alteración de los contextos de materiales muebles (cerámica, líticos y óseos), ya que fueron expuestos y fragmentados. | | | | |

**Foto N° 09.-** Vista panorámica del área del sitio arqueológico Garajirca, donde se observa la intervención de maquinaria pesada, lo cual generó la fragmentación de los bienes muebles y la alteración de su lugar de origen, ubicado en el caserío de Santa Rosa de Chingas, en el distrito y provincia de Huacaybamba de la región Huánuco.

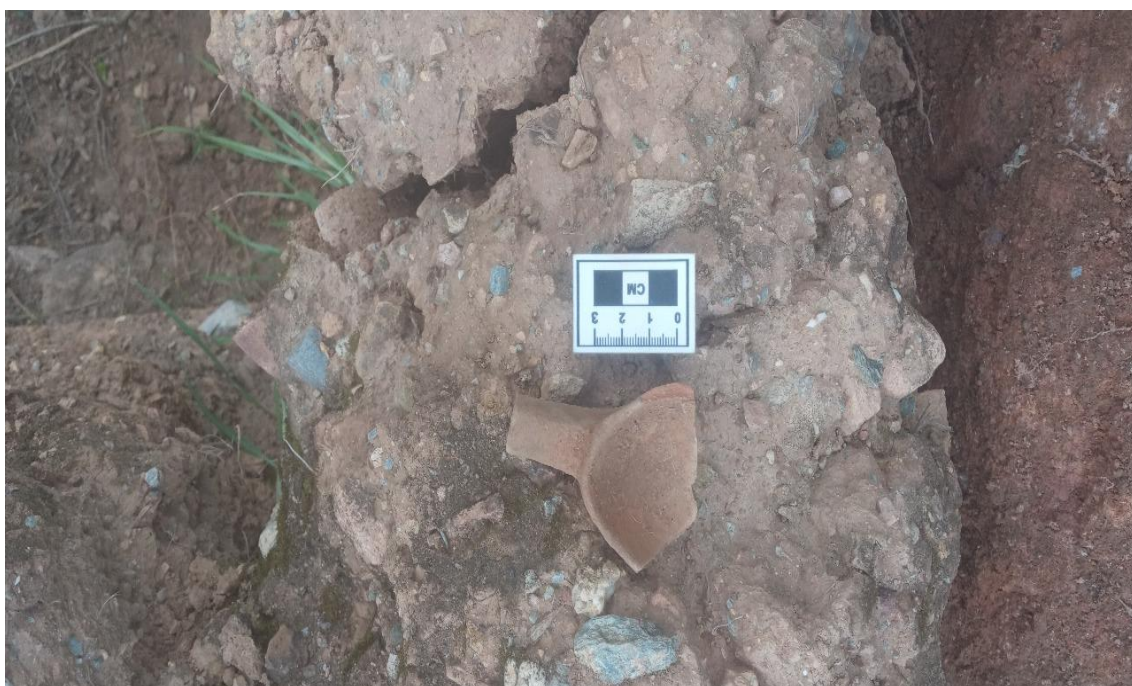
**Foto N° 10.-** Vista panorámica del área del sitio arqueológico Garajirca, donde se observa la intervención de maquinaria pesada, lo cual generó la fragmentación de los bienes muebles y la alteración de su lugar de origen, ubicado en el caserío de Santa Rosa de Chingas, en el distrito y provincia de Huacaybamba de la región Huánuco.

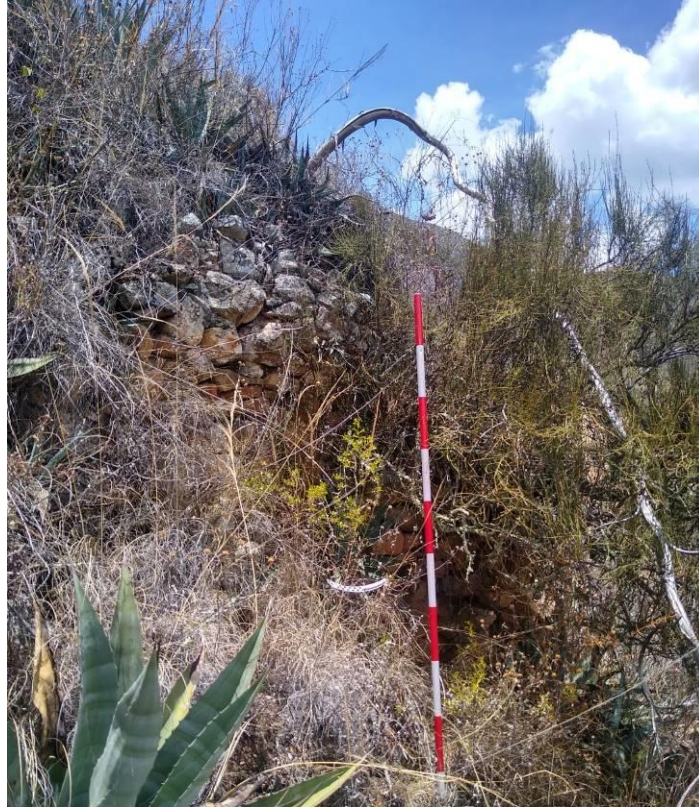
**Foto N° 11.-** Vista panorámica del área del sitio arqueológico Garajirca, donde se observa parte de la estructura arquitectónica que la compone, ubicado en el caserío de Santa Rosa de Chingas, en el distrito y provincia de Huacaybamba de la región Huánuco.

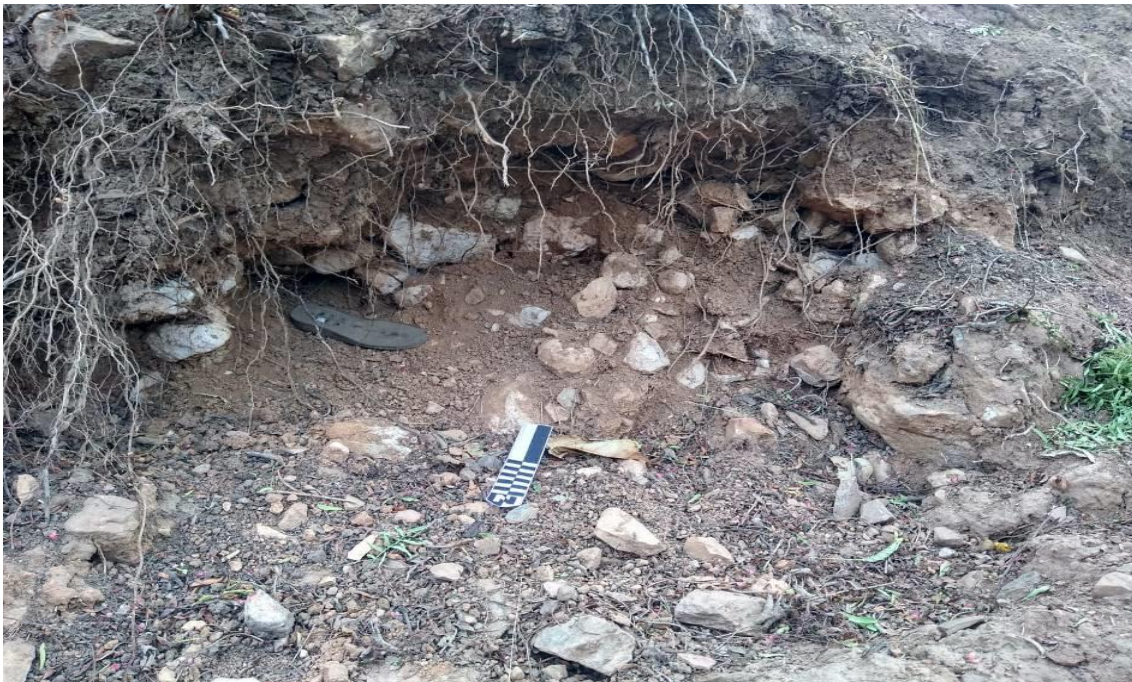
**Foto N° 12.-** Vista panorámica del área del sitio arqueológico Garajirca, donde se observa la intervención de maquinaria pesada que generó la afectación, ubicado en el caserío de Santa Rosa de Chingas, en el distrito y provincia de Huacaybamba de la región Huánuco.
