## RESOLUCION DIRECTORAL N° 000032-2022-DGPA/MC

**ARTÍCULO PRIMERO.-** DETERMINAR la Protección Provisional del Sitio Arqueológico Quishuar, ubicado en el distrito de Namora, provincia y departamento de Cajamarca, por el plazo de dos años, prorrogable por el mismo periodo, salvo se identifique afectación directa a los derechos colectivos de pueblos indígenas u originarios; en cuyo caso, el plazo máximo para la declaración y delimitación definitiva del bien es de tres años calendario, prorrogable por el mismo periodo; de acuerdo al Plano Perimétrico con código PP-007-MC-DGPA-DSFL-2018 WGS84, presenta las siguientes coordenadas:

**Asunto :** Informe de inspección con fines de Determinación de la  
Protección Provisional del "Sito Arqueológico Quishuar" ubicado  
en el distrito Namora provincia de Cajamarca Region Cajamarca.

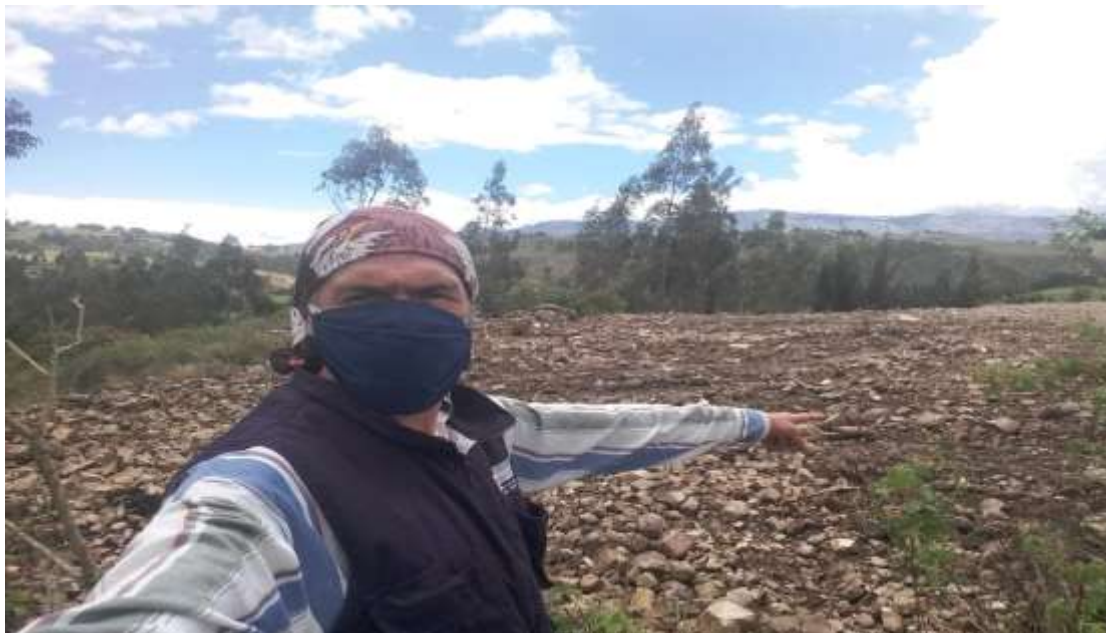
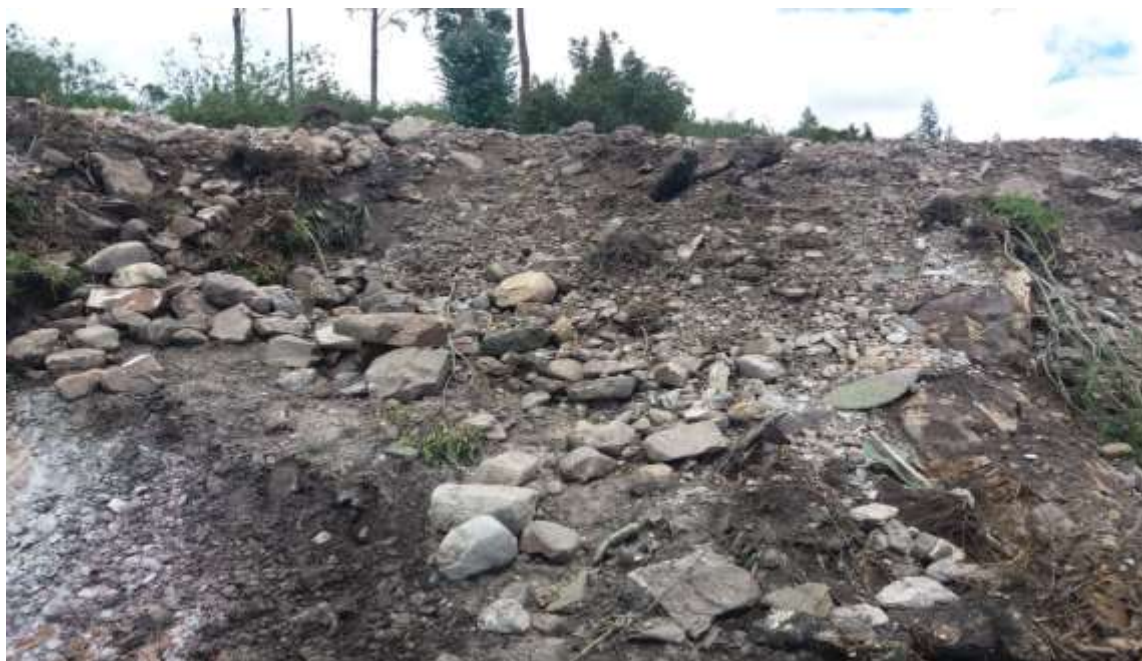
**FOTO N° 01 y 02.-** Vista general y en detalle de la afectación área A y área B, que se ubica al interior del sitio arqueológico Quishuar. Obsérvese la alteración de los contextos arqueológicos con muros de piedras prehispánicas totalmente destruidos-Obra Inconsulta.

| MEDIDA | REFERENCIA |
|---|---|
| - Paralización y/o cese de la afectación: | X Realizar las coordinaciones interinstitucional entre la Dirección desconcentrada de cultura de Cajamarca, autoridades de las rondas campesinas de la comunidad colindante Al sitio arqueológico Quishuar y la municipalidad distrital de Namora, para que mediante el personal de serenazgo y ciudadanos comuneros se puedan realizar rutinas de vigilancia diarias con el objetivo de prevenir afectaciones al sitio arqueológico. |

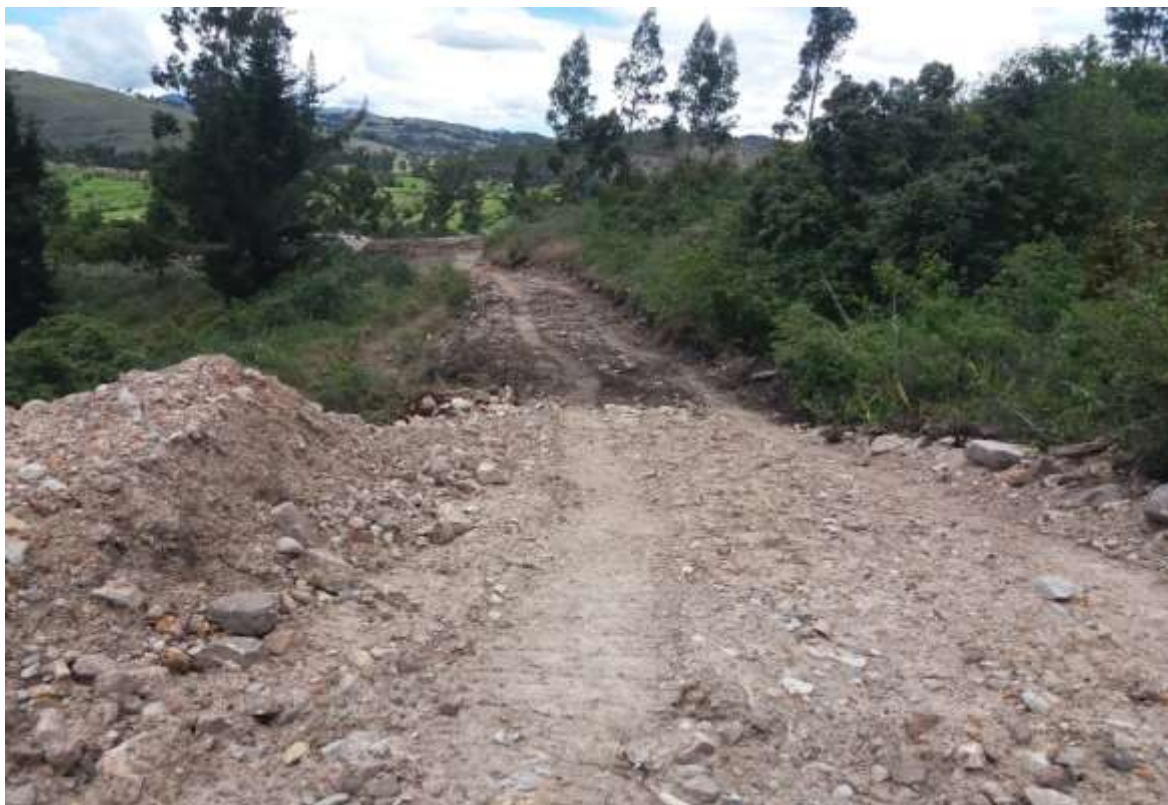
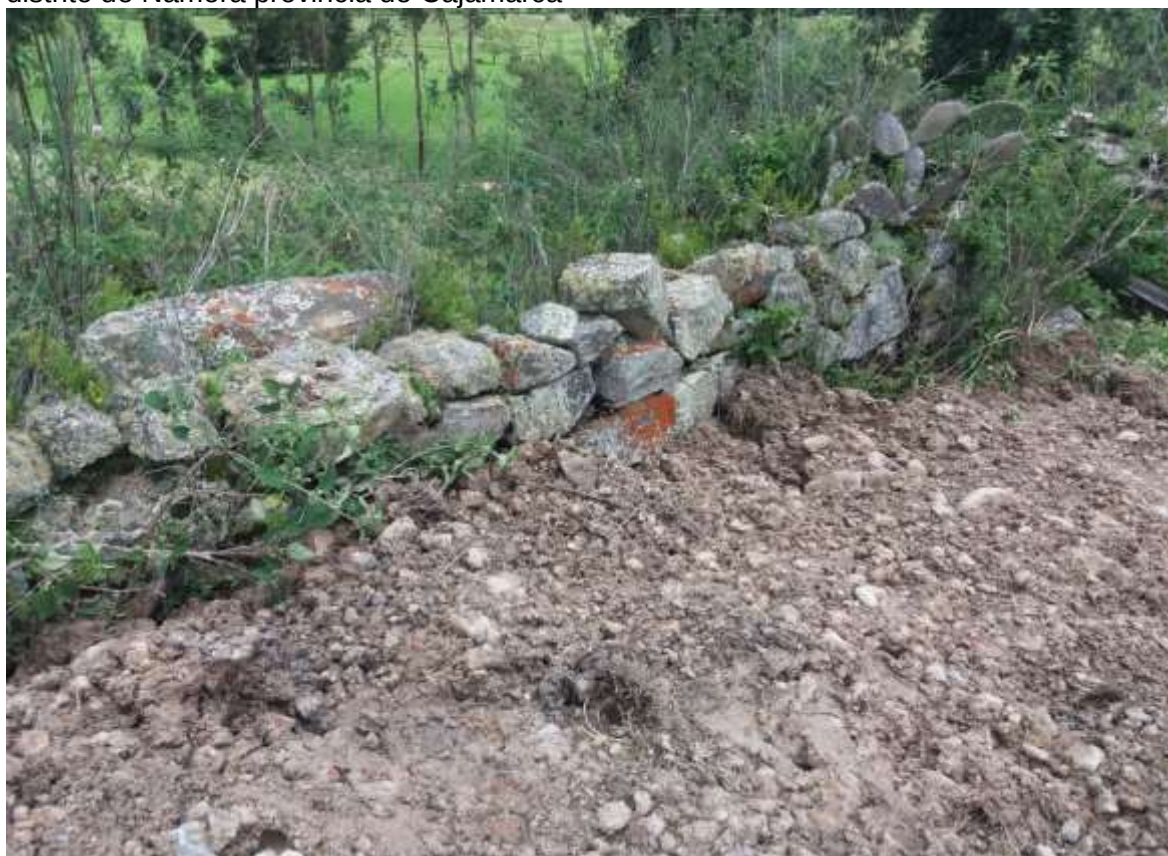
**FOTO N° 03 y 04.-** Vista en general de afectación ( acceso afectación 01) en detalle de muro prehispánico de piedra no afectado adyacente al área afectada Afectaciones realizadas por Obras Inconsultas en contra del sitio arqueológico Quishuar ubicado en el distrito de Namora provincia de Cajamarca

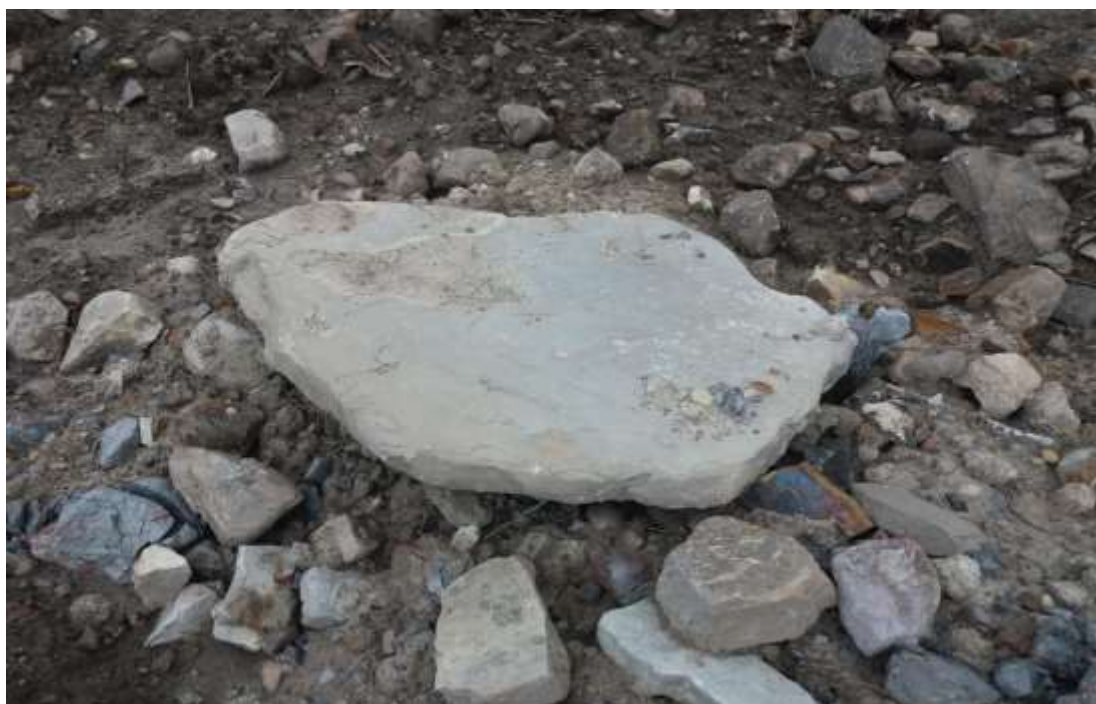
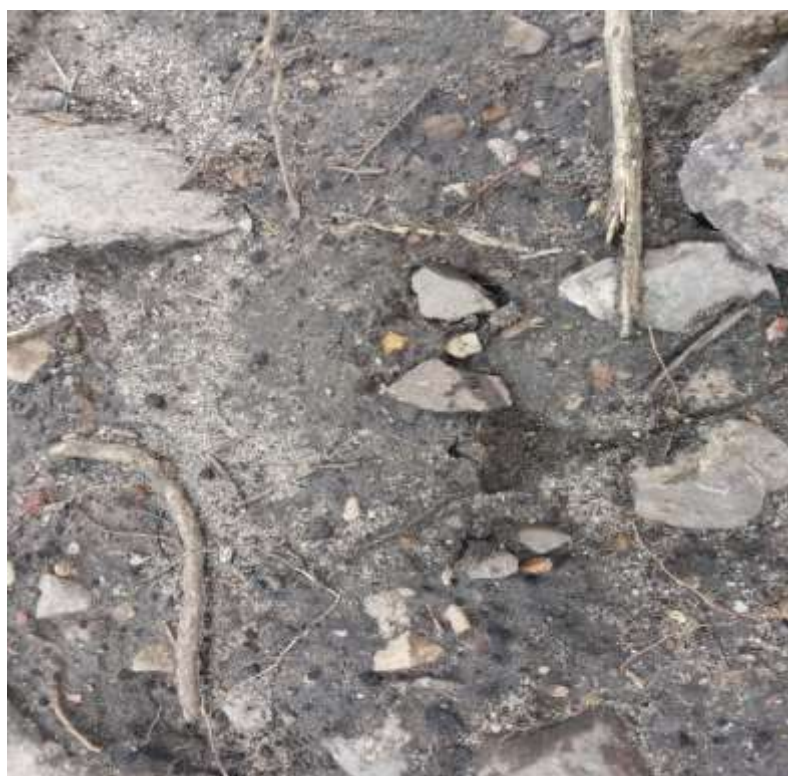
**FOTO N° 05 y 06.-** Vista en detalle de batán de piedra prehispánico y fragmenteria de cerámica no diagnóstica registrado en superficie (Afectación área A). Alteración de los contextos arqueológicos del sitio arqueológico Quishuar-Obra Inconsulta-
