## RESOLUCION DIRECTORAL N° 000033-2022-DGPA/MC

**Asunto :** Informe de inspección con fines de Determinación de la Protección Provisional del "Sito Arqueológico Shudal" ubicado en el distrito y provincia de Cajamarca, Region Cajamarca.

## II) Información Técnica de Afectaciones que Sustenta la Solicitud de Delimitación Provisional del Monumento Arqueológico Prehispánico

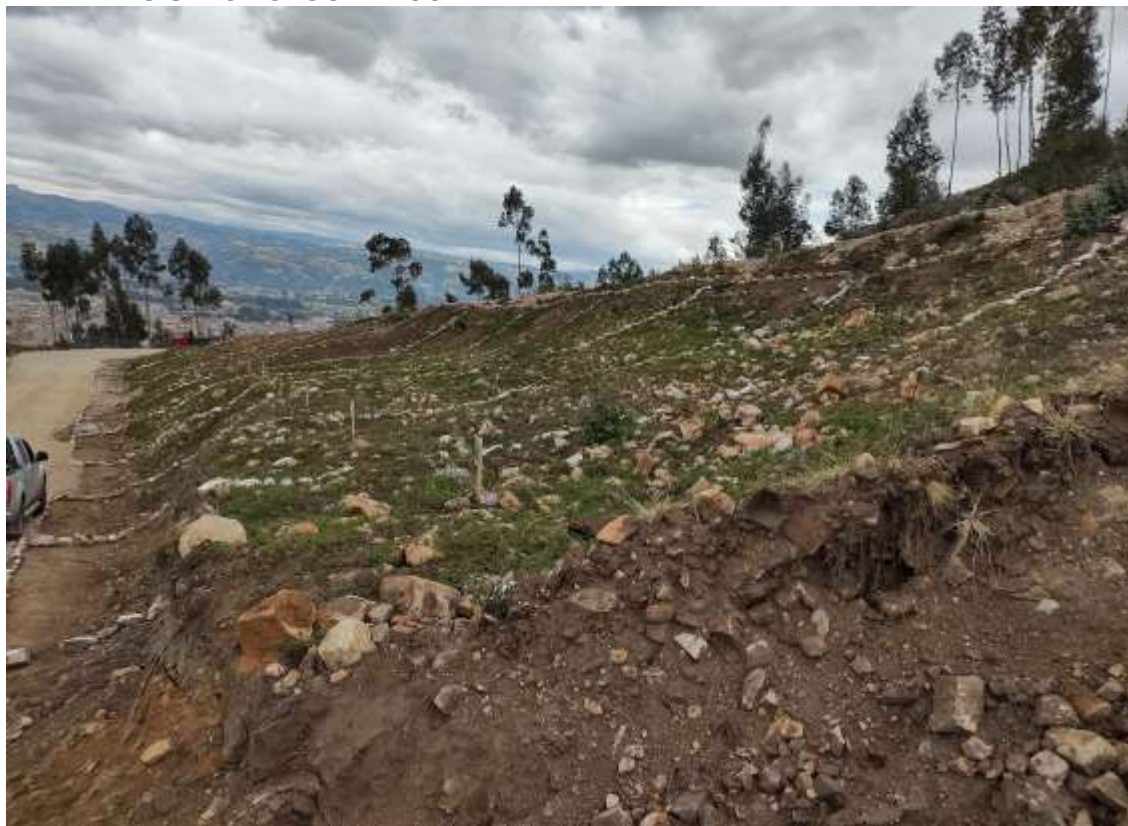
Fig. 01.- Vista general del lado Noreste del sitio Arqueológico Shudal, seccionado por la lotización demarcado con muros de piedra pintados con yeso.

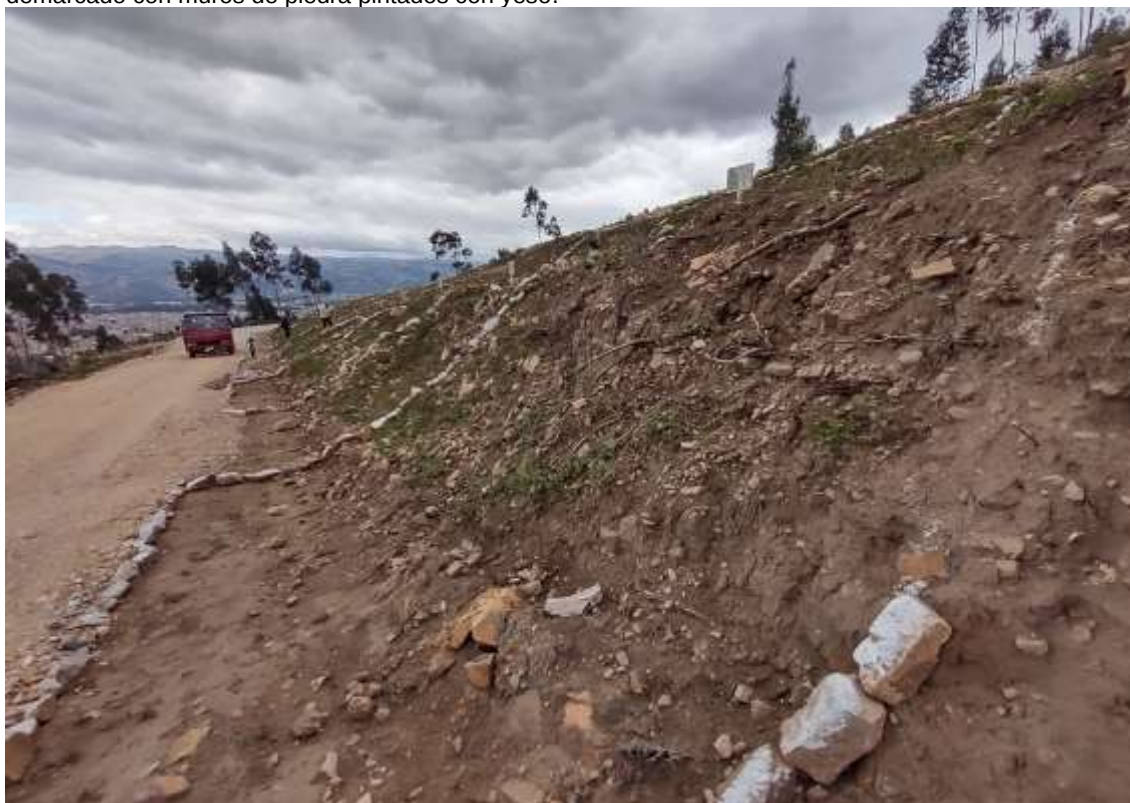
Fig. 02.- Corte del área intangible del sitio Arqueológico Shudal, destinado a la lotización, cuyo resultado es destrucción de contextos arqueológicos originales.

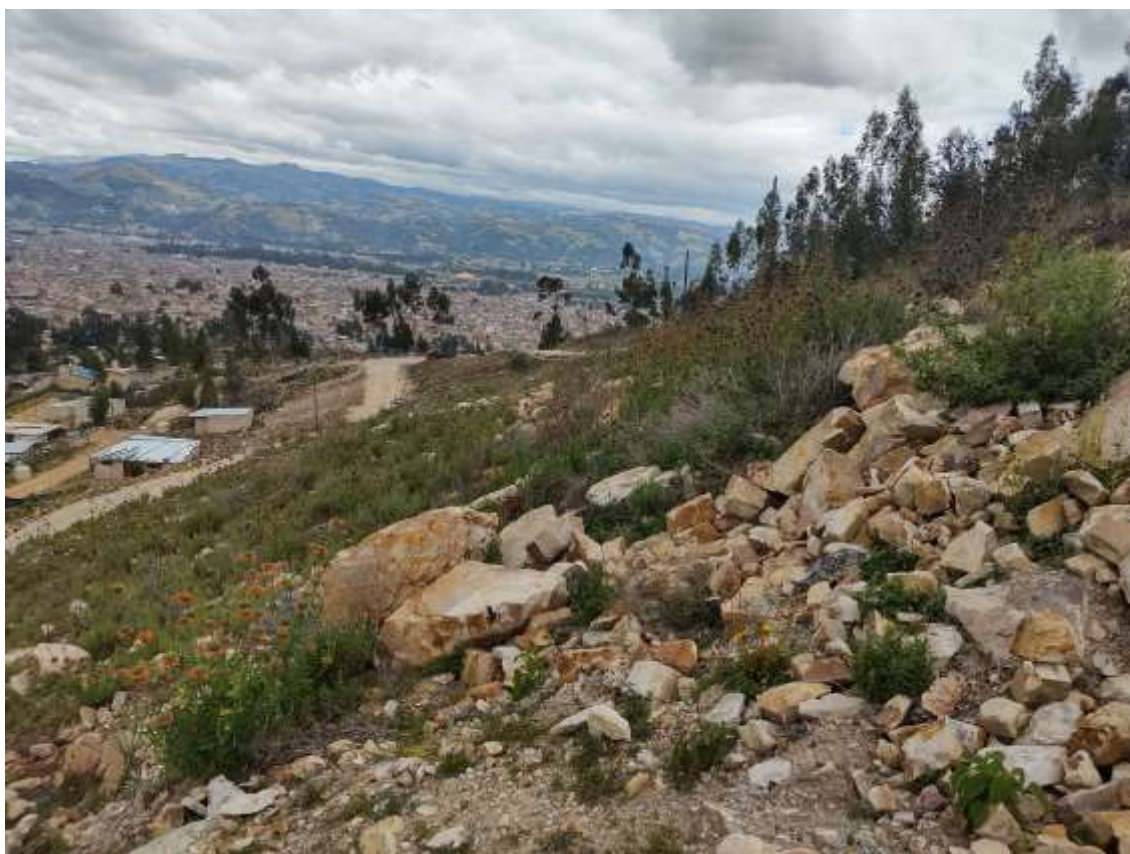
Fig. 03.- Vistas en detalle de lado norte del sitio Arqueológico Shudal, con gran acumulación de piedras removidas de los contextos arqueológicos originales.

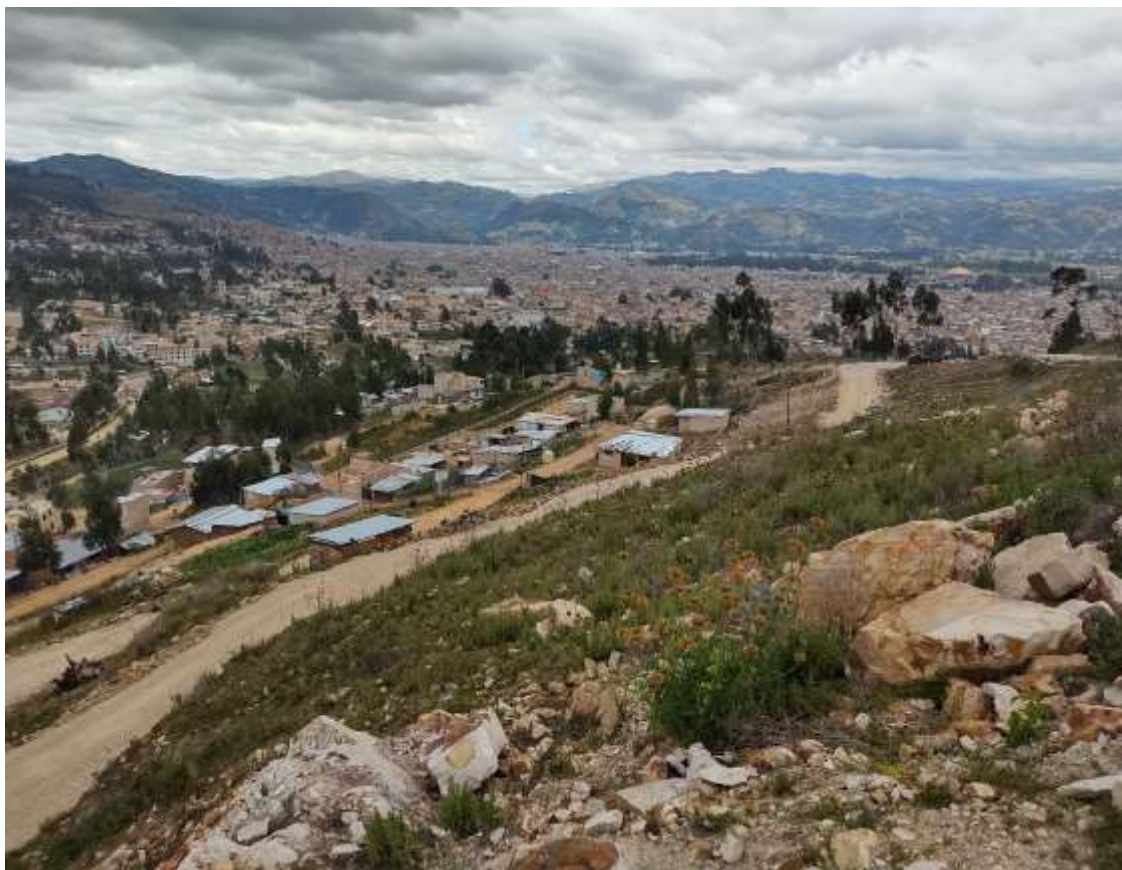
Fig. 04.- Vistas parcial de las viviendas modernas asentadas dentro de la poligonal propuesta del sitio Arqueológico Shudal.

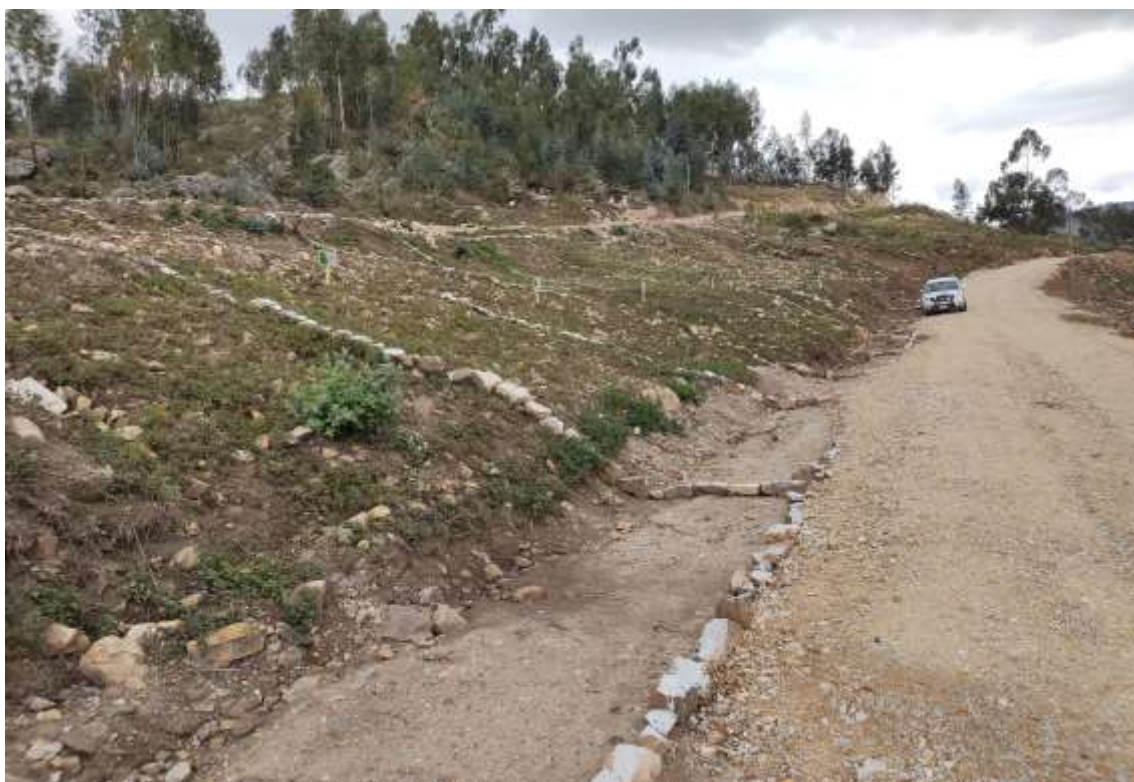
Fig. 05.- Acceso se construido que conecta la parte baja y alta del sitio Arqueológico Shudal, donde se encuentra la lotización.

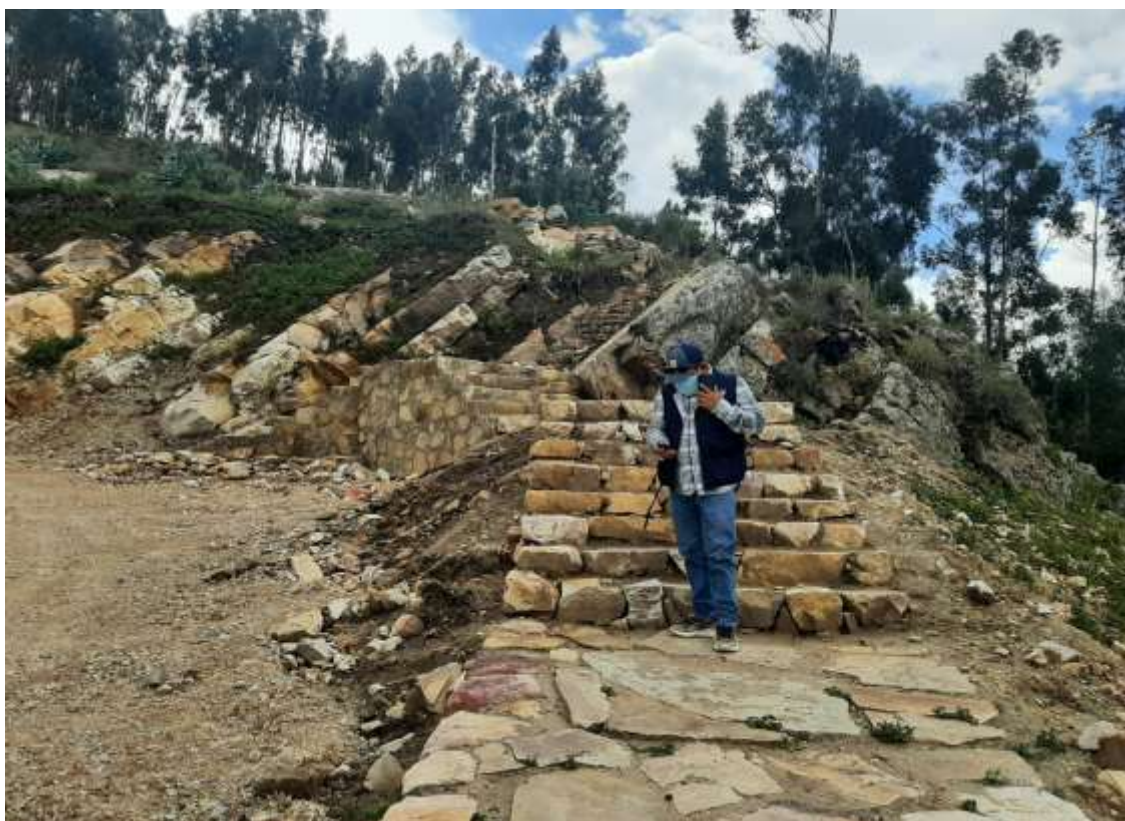
Fig. 06.- Escaleras y plataformas construidas de piedras y concreto armado en el lado norte del área intangible del sitio Arqueológico Shudal.

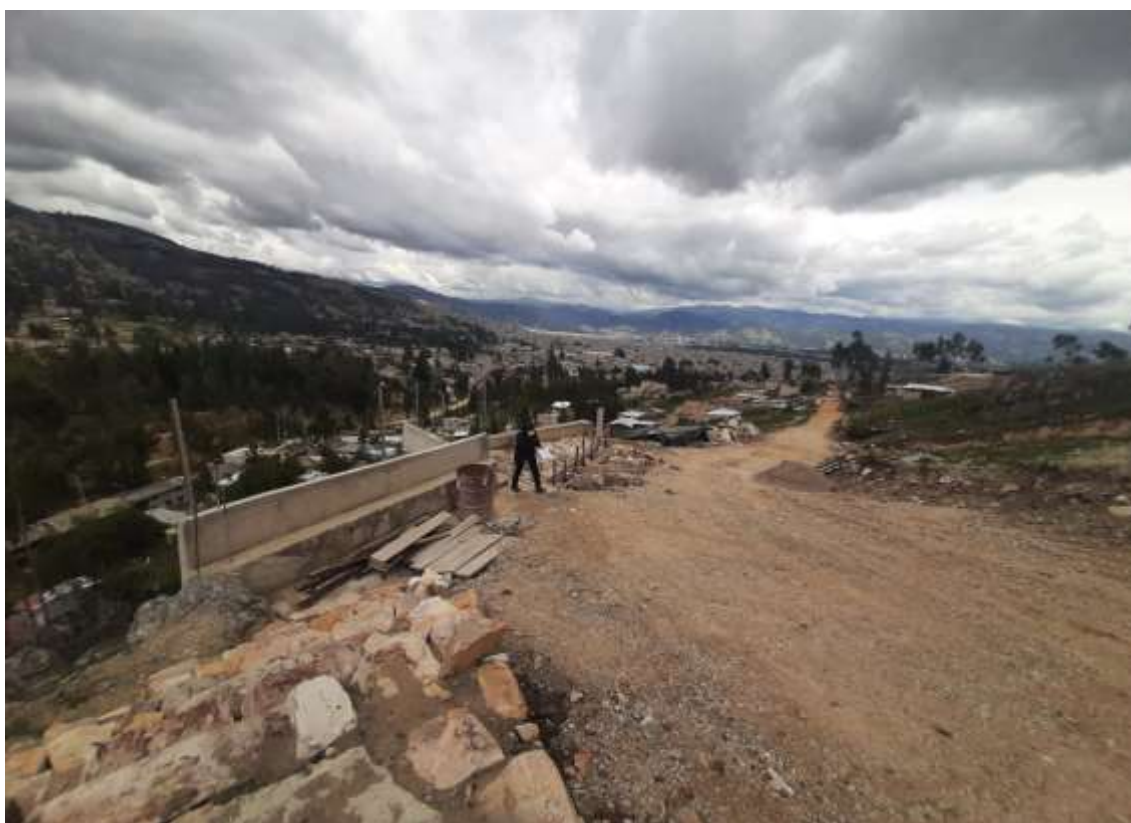
Fig. 07.- Escaleras y muro de concreto armado en el lado norte del área intangible del sitio Arqueológico Shudal.

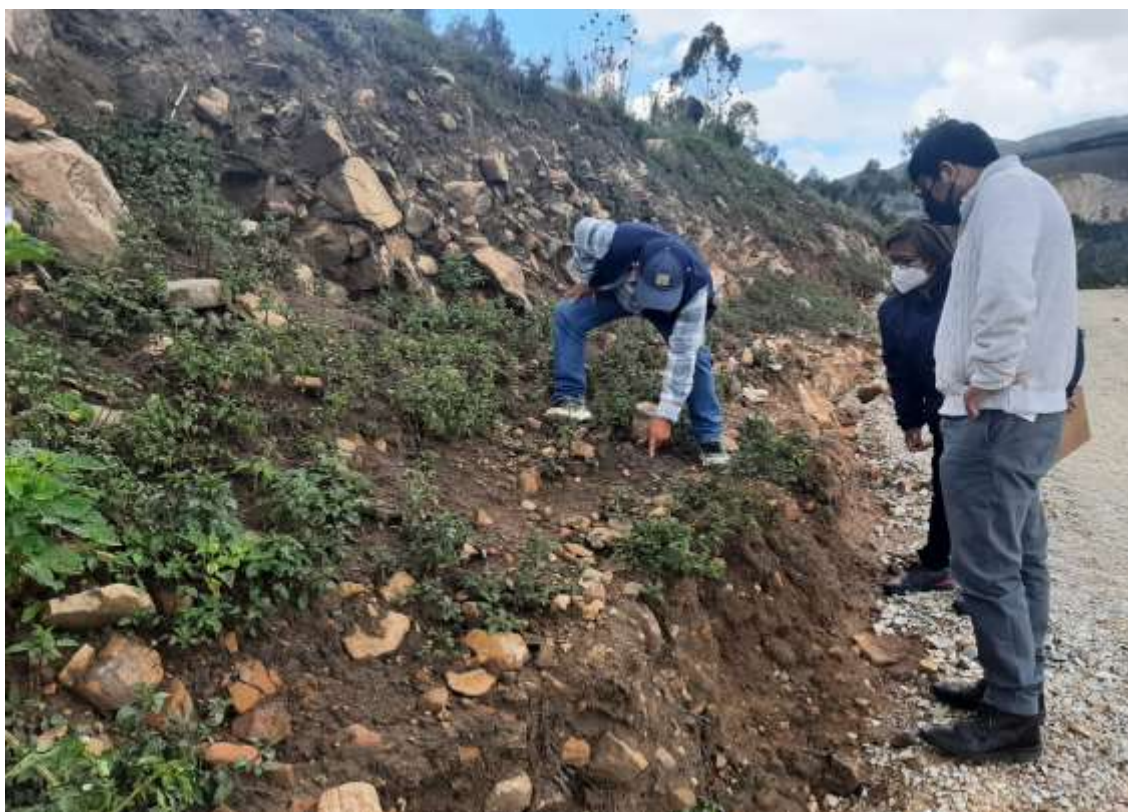
Fig. 08.- Personal de la Dirección Desconcentrada de Cultura Cajamarca y la Representante de la Fiscalía Provincial de Prevención del Delito del distrito Fiscal Cajamarca, verificando los daños del Sitio Arqueológico Shudal.

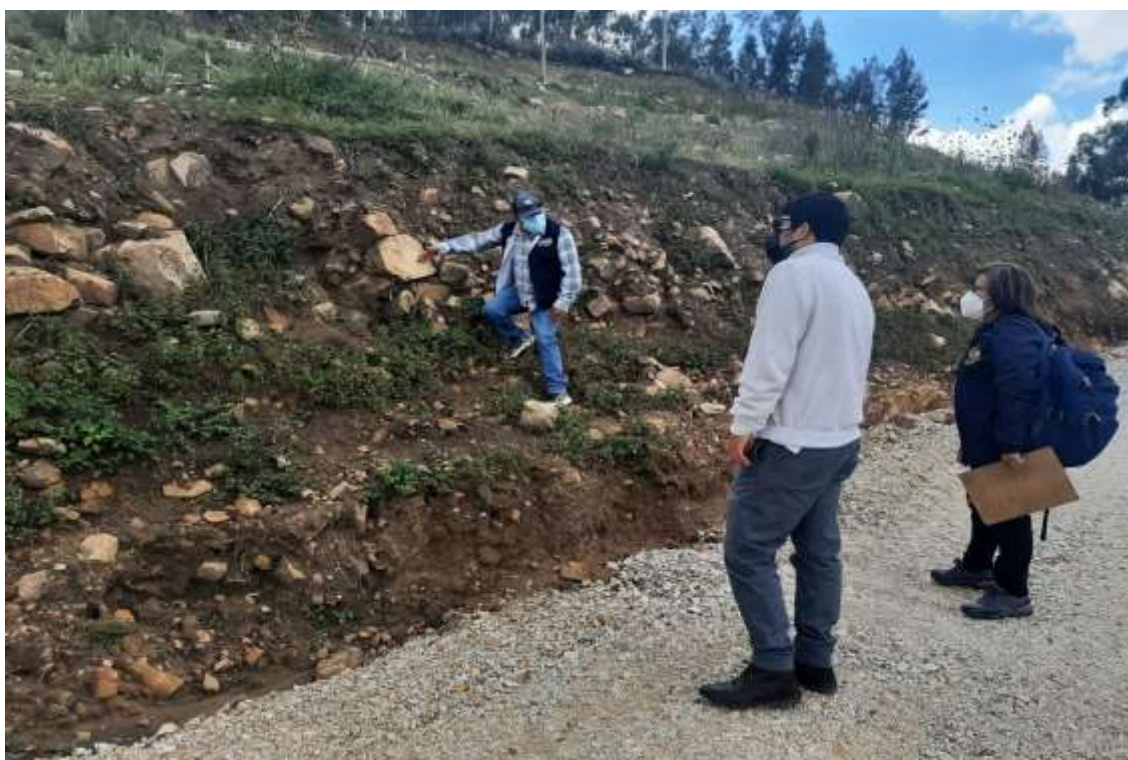
Fig. 09.- Personal de la Dirección Desconcentrada de Cultura Cajamarca y la Representante de la Fiscalía Provincial de Prevención del Delito del distrito Fiscal Cajamarca, verificando los daños del Sitio Arqueológico Shudal.

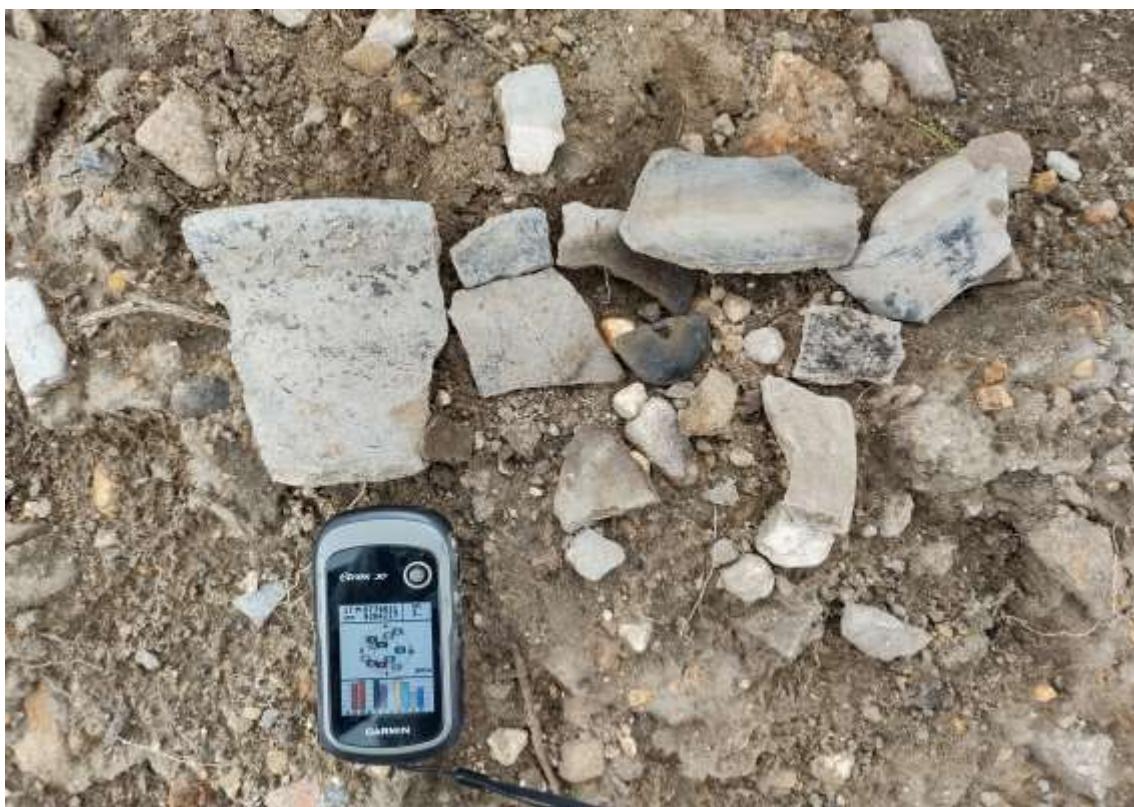
Fig. 10.- Vista de la fragmentería de cerámica diagnóstica y otros materiales arqueológicos en superficie registrados producto de la remoción de contextos arqueológicos originales. Nótese la condición de sitio arqueológico.

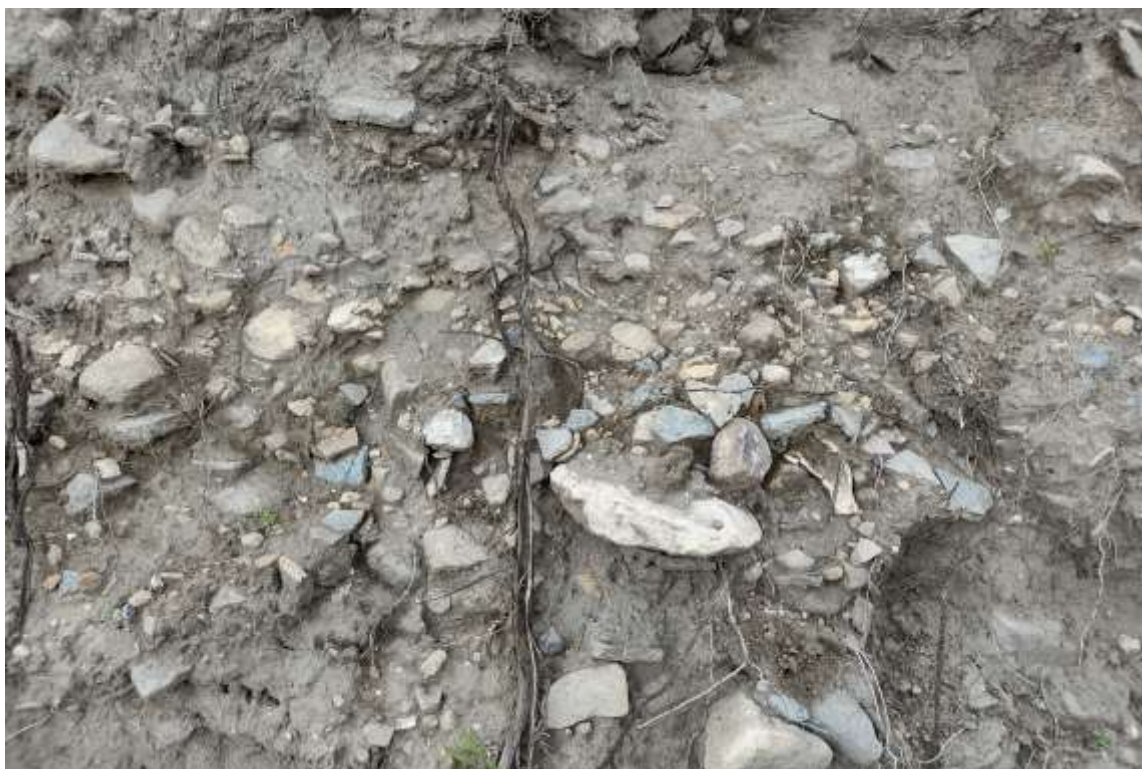
Fig. 11.- Vista de la fragmentería de cerámica diagnóstica y otros materiales arqueológicos en los perfiles de cortes producto de remoción clandestinas. Nótese la condición de sitio arqueológico y su contenido arqueológico.
