**Vistos**, el Informe N° 000007-2022-DGDP-MCS/MC, de fecha 04 de abril de 2022;

Que, la Capilla de la Ex Hacienda Pro, ubicada en Calle Los Nísperos S/N, Urb. Puerta de Pro, sub parcela 10-H del Fundo Pro, distrito de Los Olivos, provincia y departamento de Lima se encuentra declarada Monumento mediante Resolución Directoral Nacional N° 1550/INC de fecha 28 de octubre de 2008.

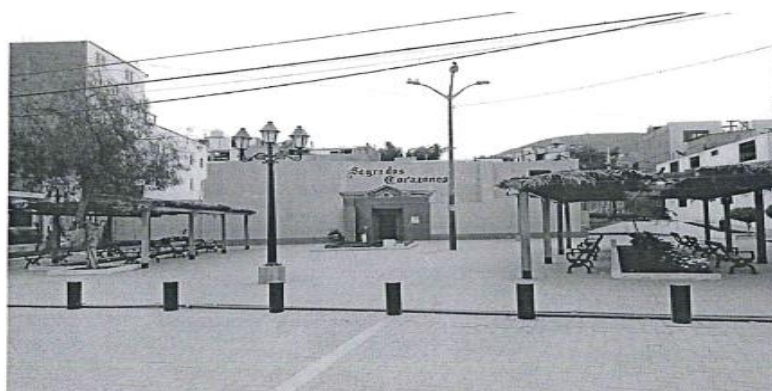
**Imagen 10:** Vista actual de la Plaza de la Eternidad.  
Fuente propia (diciembre 2019)

Se encontraron registros de Partidas de piso de adoquín en el Expediente Técnico del proyecto "MEJORAMIENTO INTEGRAL DEL SERVICIO RECREATIVO Y DEPORTIVO DEL PARQUE N°1 Y PARQUE N°2 EN EL P.J.P.M.V. CONFRATERNIDAD AA.HH. LOS OLIVOS DE PRO, DISTRITO DE LOS OLIVOS – LIMA – LIMA" (Imagen 08 y 09), pero no se evidencia que sea específicamente del piso de dicho Atrio del Monumento Capilla Ex Hacienda Pro, puesto que el proyecto contempla diversas Plazas (Plaza de la eternidad, de los novios) que contienen piso de adoquín entre sus partidas y como se evidencia en fotos (Imagen 10 y 11).

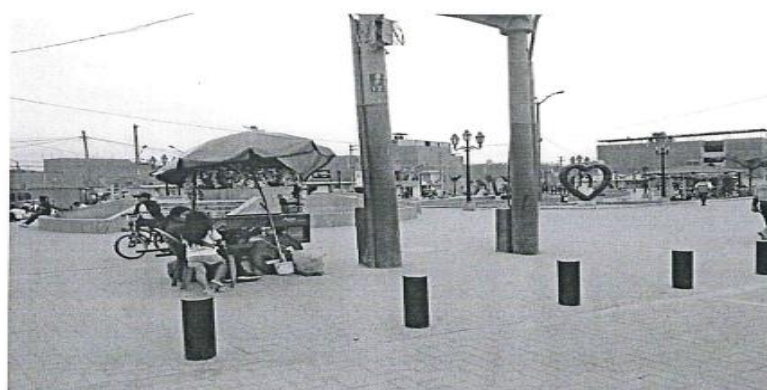
**Imagen 11:** Vista actual de la Plaza de los Novios.  
Fuente propia (diciembre 2019)

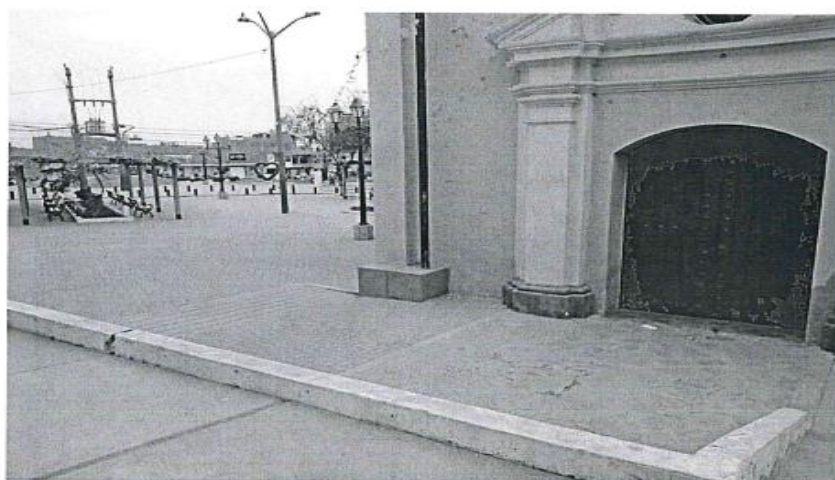
Sin embargo, en las fotos actualizadas del Atrio, se evidencia que el piso es de adoquín (Imagen 12).

**Imagen 12:** Vista actual del Atrio del Monumento Capilla Ex Hacienda Pro.  
Fuente propia (diciembre 2019)

Como se aprecia, existe partidas destinadas al cambio de piso, cambio que según las fotografías consignadas en el Informe N° 0011-2019/MDLO/GGDU/SGIOP/PVMC, es evidente que se ha aplicado también a la zona del Atrio, por lo cual se tiene que la administrada sí habría realizado el cambio del piso.

- Informe N° 0011-2019/MDLO/GGDU/SGIOP/PVMC que señala que se encontraron registros de partidas de piso de adoquín en el expediente técnico del proyecto y que de las fotos actualizadas del Atrio se evidencia que el piso es de adoquín (Imagen 12).
