## RESOLUCION DIRECTORAL N° 000042-2022-DGPA/MC

**Asunto :** Informe Técnico de Viabilidad para la determinación de la  
protección provisional del Sitio Arqueológico de La Galgada.

**INFORME N° 000033-2022-DSFL-DRM/MC**

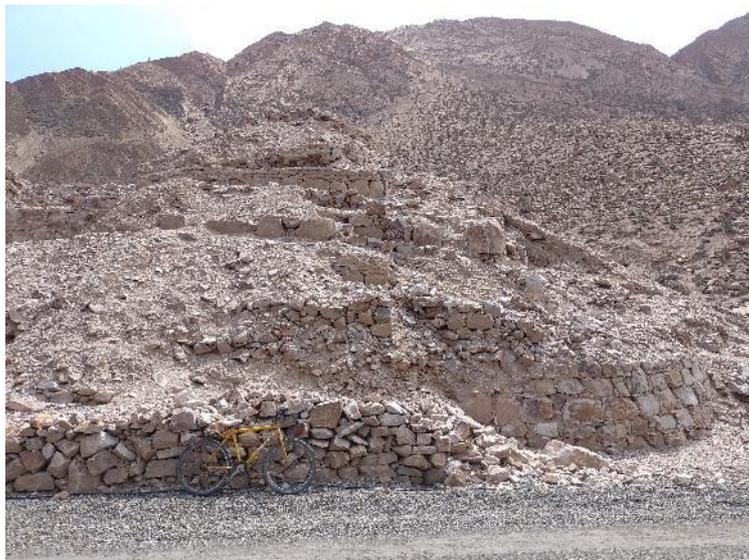
Figura 01: Se puede apreciar el montículo principal afectado por el acarreo y retiro de material constructivo.

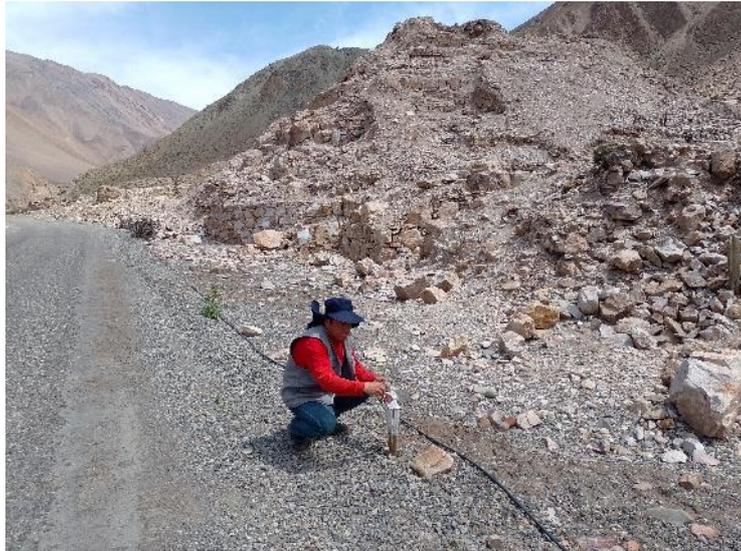
Figura 02: Se puede como la carretera moderna ha afectado parte de la fachada del Montículo principal.

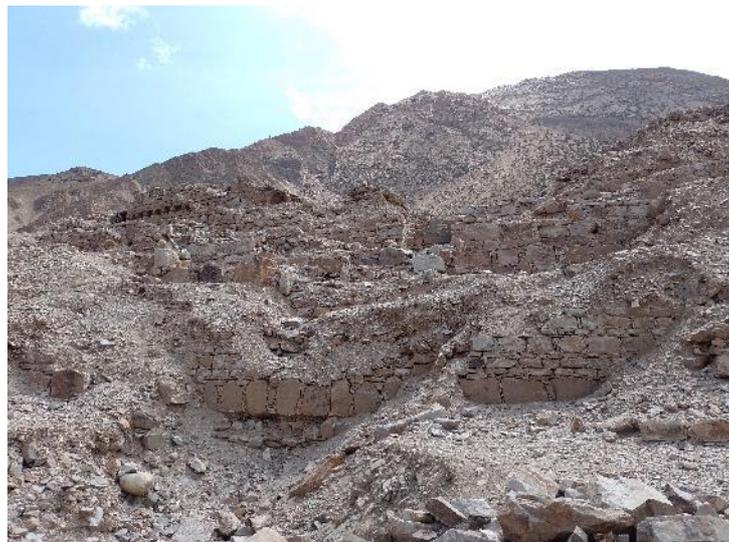
Figura 03: en la imagen se aprecia la fachada principal afectado por pozos de huaquero y el retiro y acarreo de material constructivo.

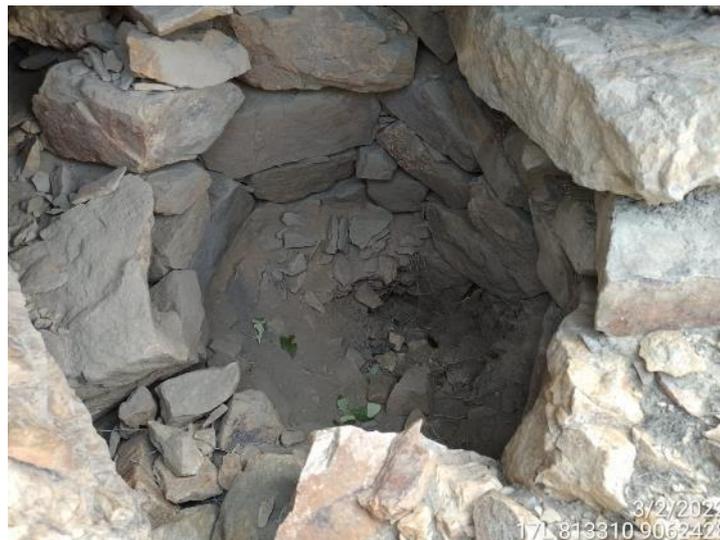
Figura 05: En la imagen se aprecia una estructura circular alterada por las excavaciones clandestinas, nótese las hojas de coca dejado por los huaqueros.

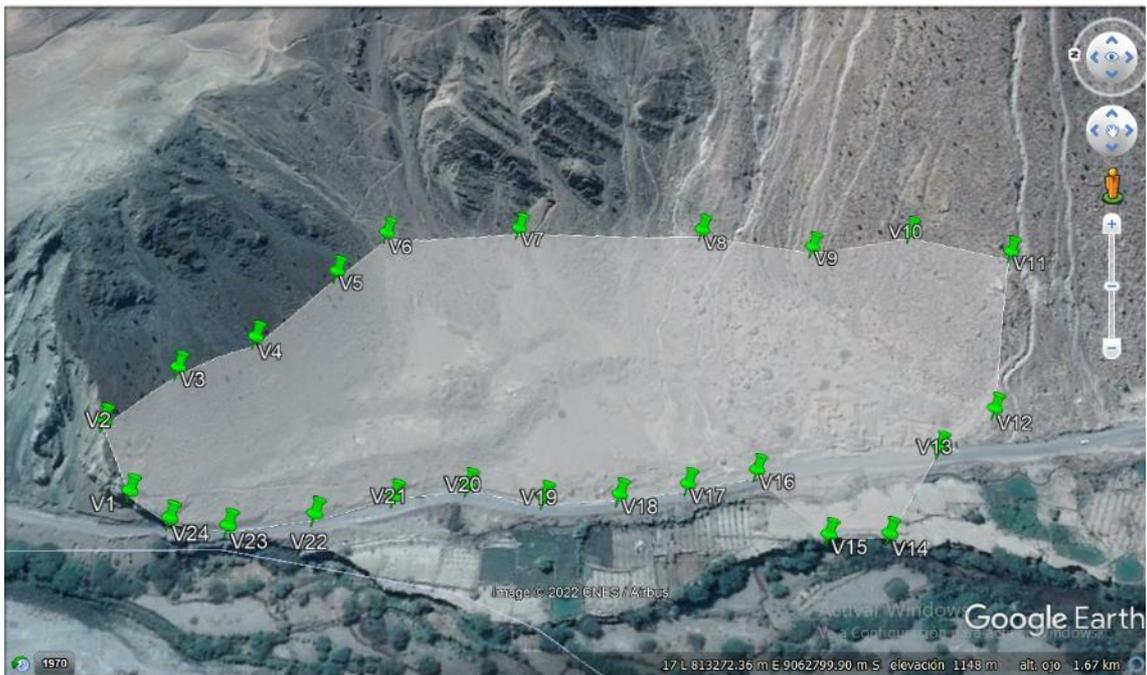
Figura 06: En la imagen adjunta se aprecia la poligonal propuesta para el Monumento Arqueológico Prehispánico de La Galgada.
