RESOLUCION DIRECTORAL N° 000053-2022-DGPA/MC

ARTÍCULO PRIMERO.- DETERMINAR la Protección Provisional del Paisaje Arqueológico Camino Prehispánico Sub Tramo: Arco Ticatica - Chinchero - Urubamba - Ollantaytambo, Sección Sencca - Fortaleza, Segmento 6, ubicado en el distrito, provincia y departamento de Cusco, por el plazo de dos años, prorrogable por el mismo periodo, salvo se identifique afectación directa a los derechos colectivos de pueblos indígenas u originarios; en cuyo caso, el plazo máximo para la declaración y delimitación definitiva del bien es de tres años calendario, prorrogable por el mismo periodo; de acuerdo al Plano Perimétrico con código DA-PP-PQN 010, presenta las siguientes coordenadas:

V.- REGISTRO FOTOGRAFICO

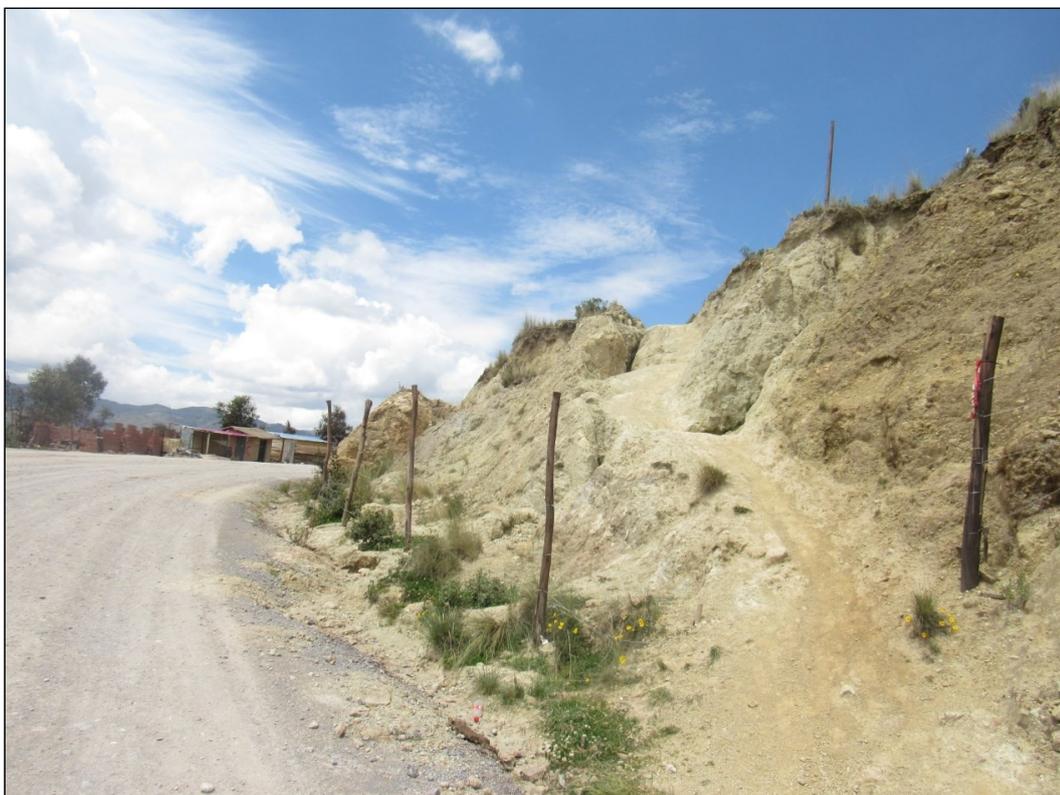
Segmento 6, se observa que el camino ha sido afectado con la ampliación de la carretera Cusco-Chincheru, asimismo el camino ha sido cercado con alambre de púas.

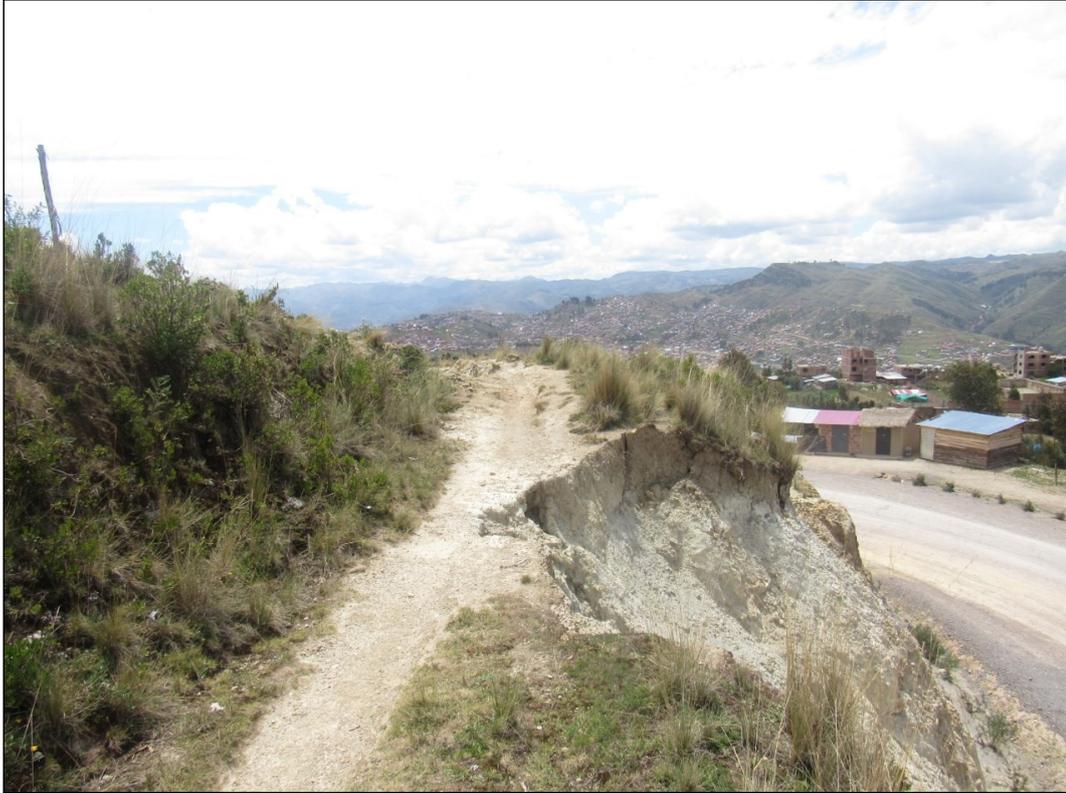
Segmento 6, donde se observa que la plataforma de camino esta proceso de deslizamiento a causa de la ampliación de la carretera Cusco-Chinchero.

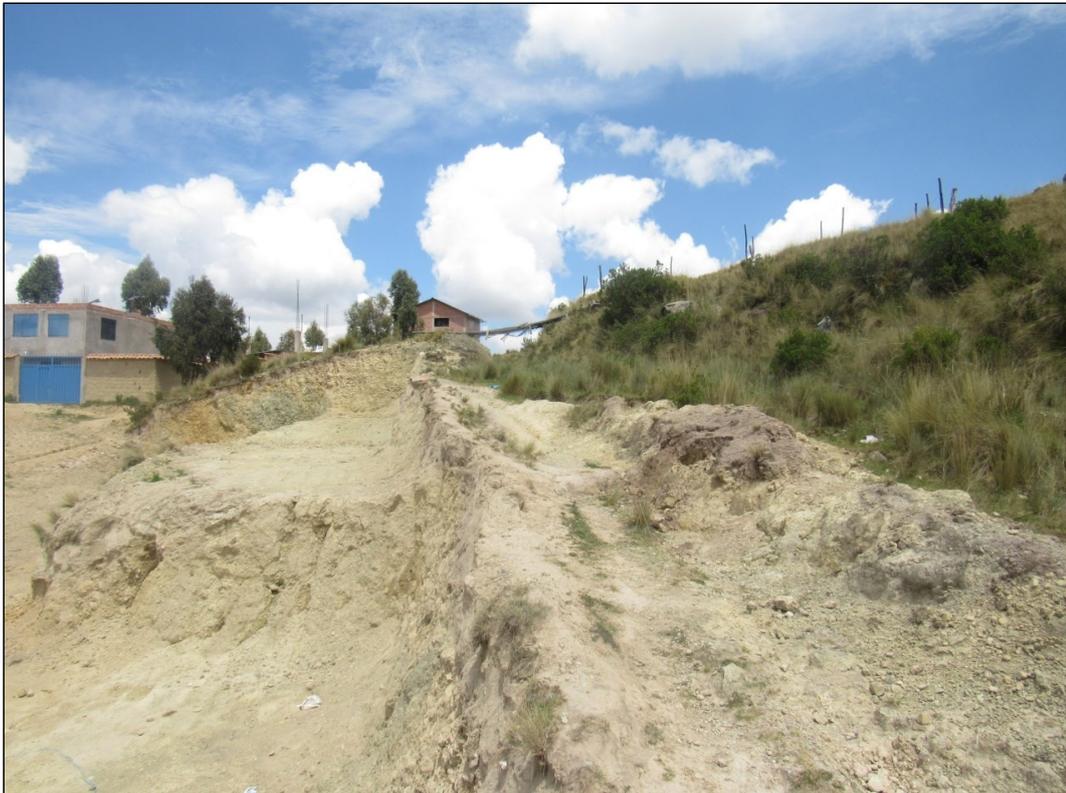
Segmento 6, vista donde se observa las excavaciones para construcción de estructuras modernas, y que desestabilizan la plataforma del camino.

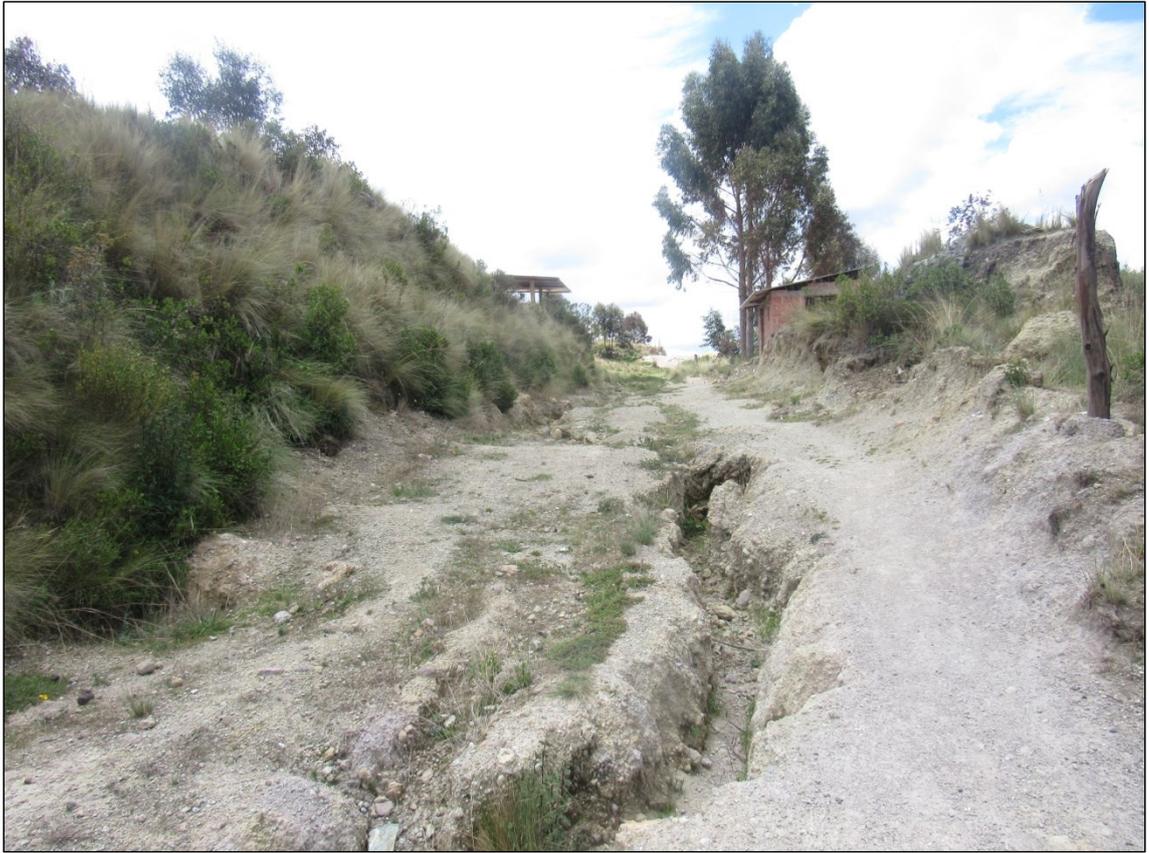
Segmento 6, vista donde se observa la calzada del camino debido a la erosión del suelo producto de las precipitaciones pluviales.
