RESOLUCION DIRECTORAL N° 000071-2022-DGPA/MC

ARTÍCULO PRIMERO.- DETERMINAR la Protección Provisional del Sitio Arqueológico La Venturosa, ubicado en el distrito, provincia de Pisco, departamento de Ica, por el plazo de dos años, prorrogable por el mismo plazo; de acuerdo con el Plano Perimétrico con código PPROV-030-MC-DGPA-DSFL-2022 WGS84, presenta las siguientes coordenadas:

INFORME N° 003-2022-SDPCICI-BBCB/MC

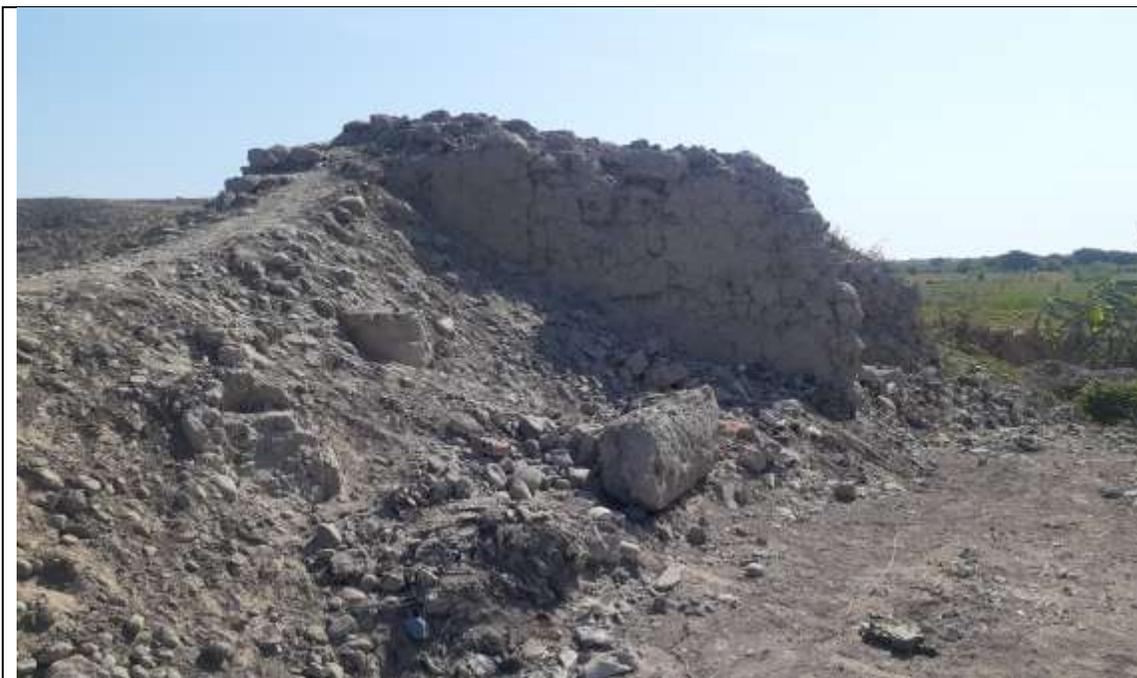
Fot. 02: Vista panorámica donde presenta un muro orientado de norte a sur, compuesto de adobes unidos con argamasa, en cuya superficie presenta enlucido de barro.

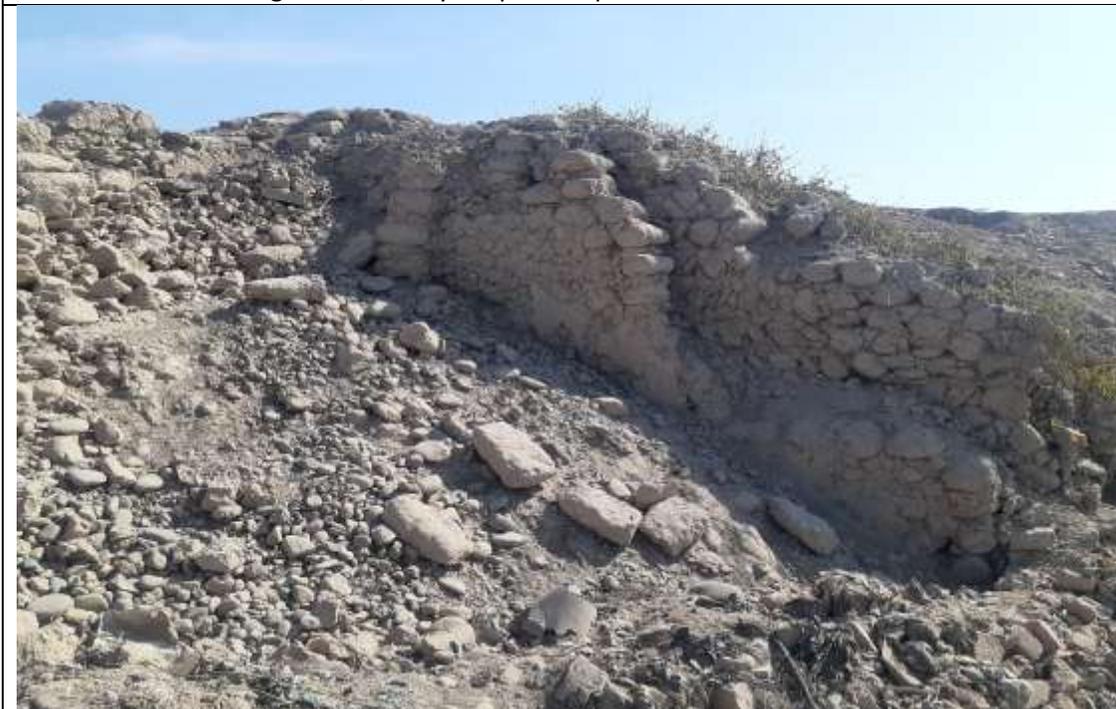
Fot. 03: Vista panorámica, donde presenta un muro orientado de norte a sur, compuesto de adobes unidos con argamasa, presentando parcialmente enlucido de barro, asimismo presenta fragmentos de adobes en la parte baja.

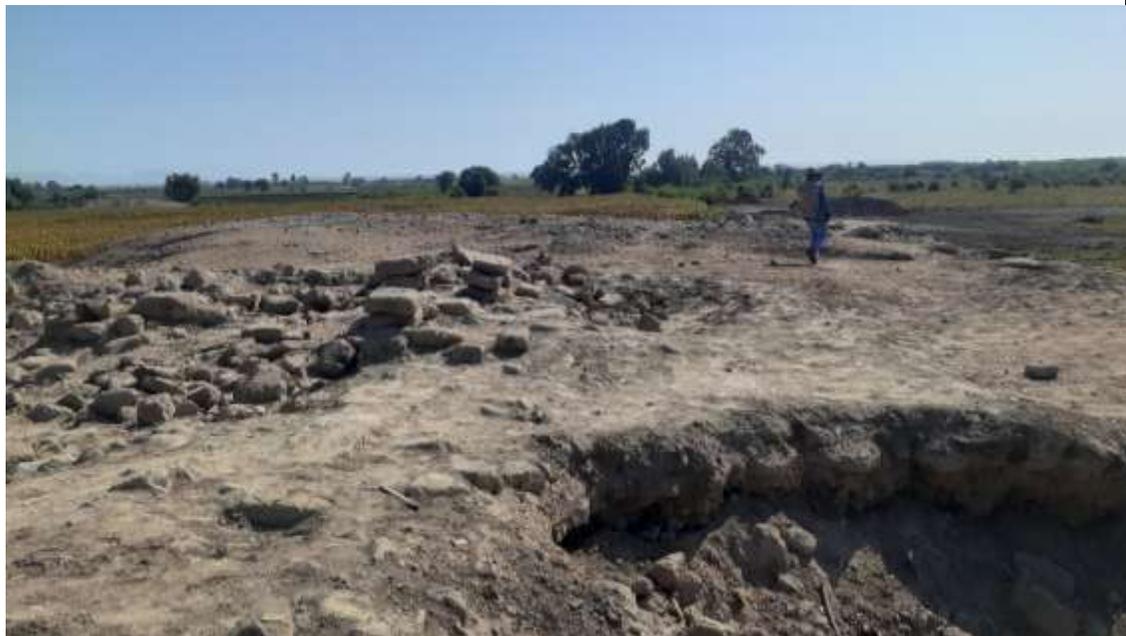
Fot. 04: Detalle, presenta hoyos de huaqueo en la parte superior del bien cultural.

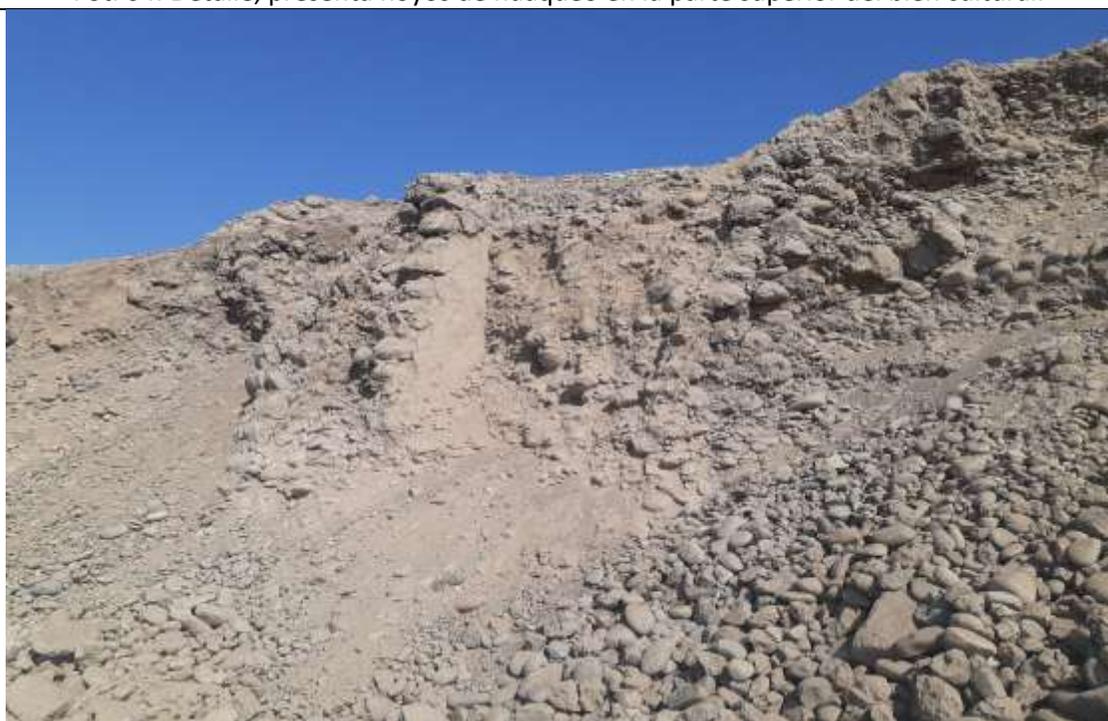
Fot. 05: Vista panorámica, presenta muros compuestos de adobes, expuestos a su destrucción. Lado norte del bien cultural.

MEDIDA		REFERENCIA
- Apuntalamiento	x	Sobre muros expuestos, lado norte del Bien Cultural.
- Señalización	x	Instalación de paneles de señalización e hitos.

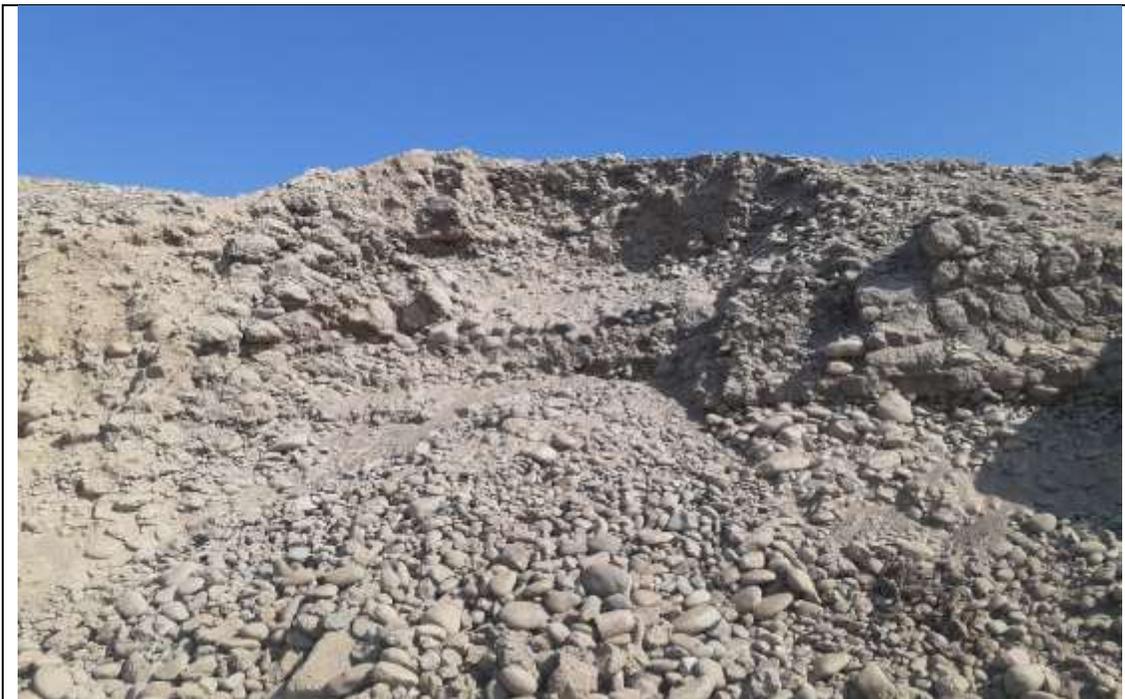
Fot. 06: Vista panorámica, presenta muros compuestos de adobes, expuestos a su destrucción. Lado norte del bien cultural.

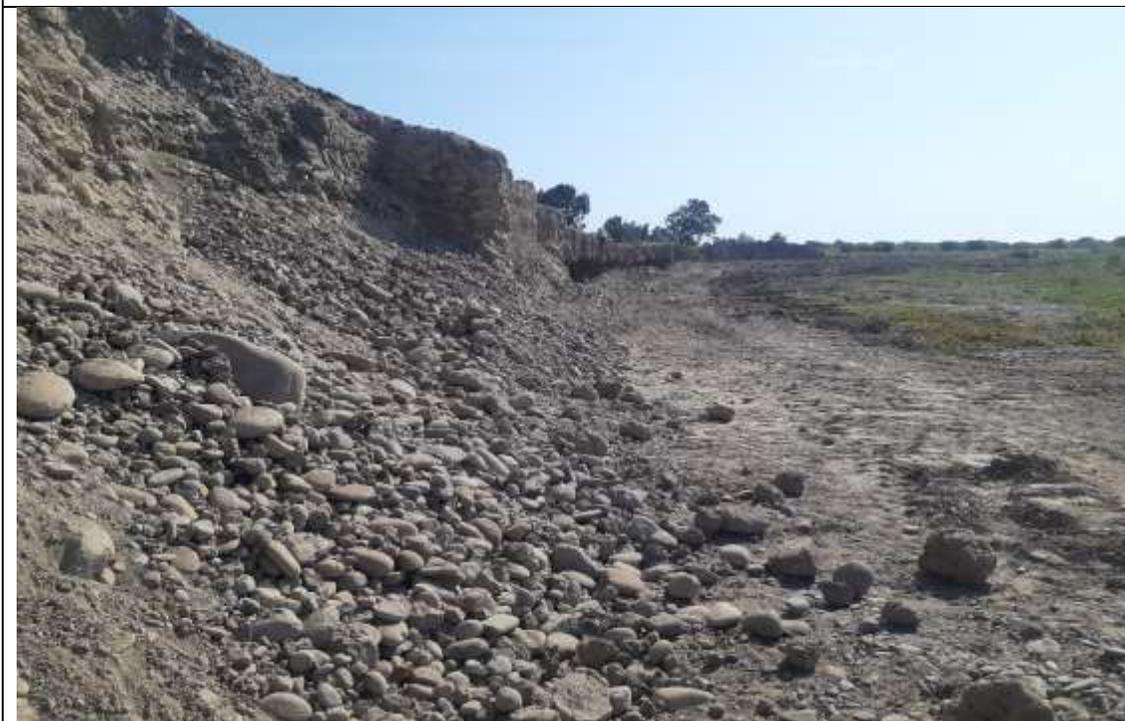
Fot. 07: Vista panorámica, donde presenta perfiles estratigráficos y muros, compuestos de adobes, siendo vulnerable a su destrucción. Foto orientado al oeste del bien cultural.

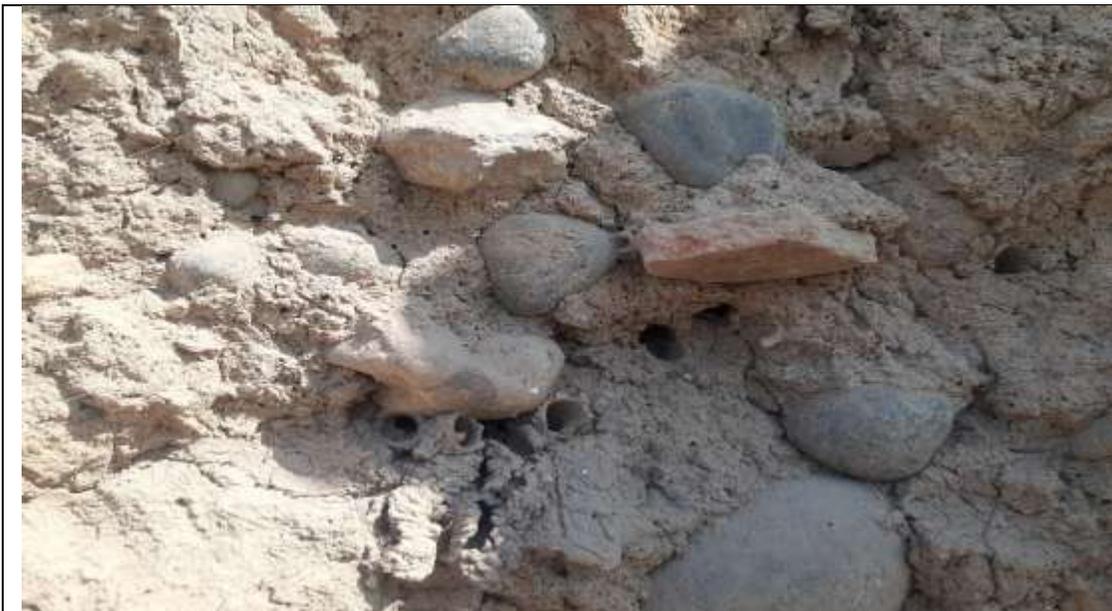
Fot. 08: Vista detalle, presenta fragmento de cerámica, asociado a gujarros con mezcla de barro presenta muros compuestos de adobes, expuestos a su destrucción. Lado norte del bien cultural.

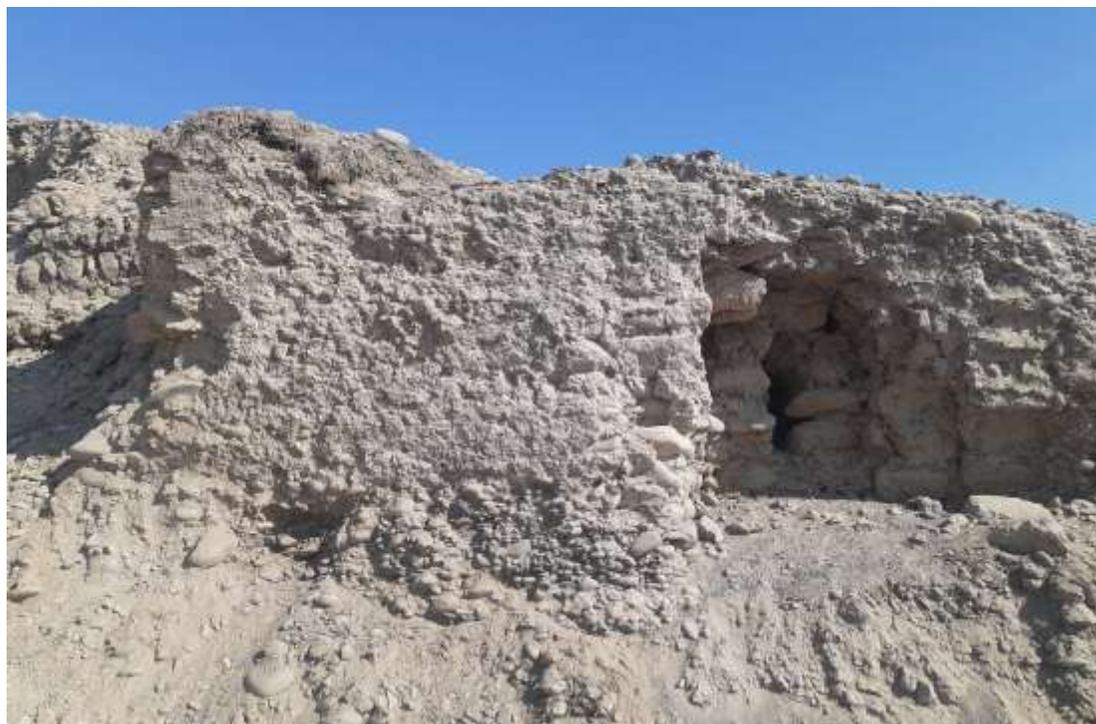
Fot. 09: Vista panorámica, donde presenta perfiles estratigráficos y muros, compuestos de adobes, siendo vulnerable a su destrucción. Foto orientado al sur del bien cultural.

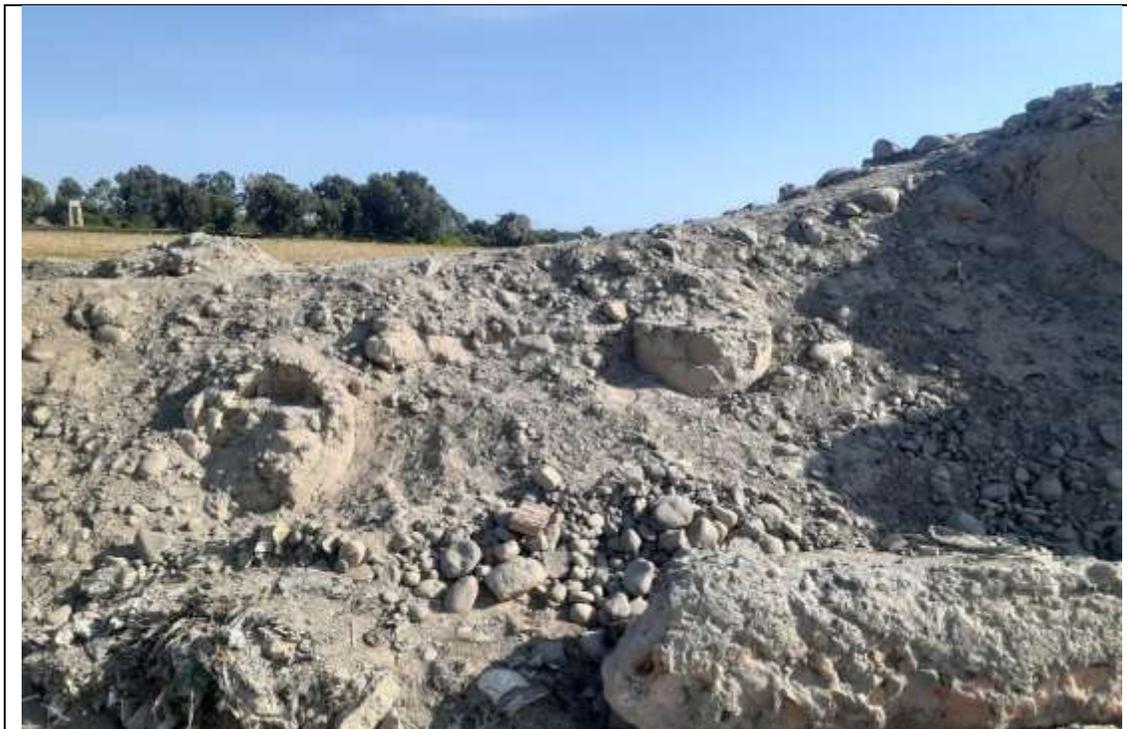
Fot. 10: Vista detalle, presenta al parecer un portal compuesto de dos postes de barro de forma circular.
