## RESOLUCION DIRECTORAL N° 000073-2022-DGPA/MC

**Asunto :** REMITO INFORME TÉCNICO DE VIABILIDAD DE LA  
DETERMINACIÓN DE LA PROTECCIÓN PROVISIONAL DEL  
BIEN INMUEBLE PREHISPÁNICO PAISAJE ARQUEOLÓGICO  
CAMINO PREHISPÁNICO HUAYQUI – ACOS.

**Asunto :** REMITO INFORME TÉCNICO DE VIABILIDAD DE LA DETERMINACIÓN DE LA PROTECCIÓN PROVISIONAL DEL BIEN INMUEBLE PREHISPÁNICO PAISAJE ARQUEOLÓGICO CAMINO PREHISPÁNICO HUAYQUI – ACOS.

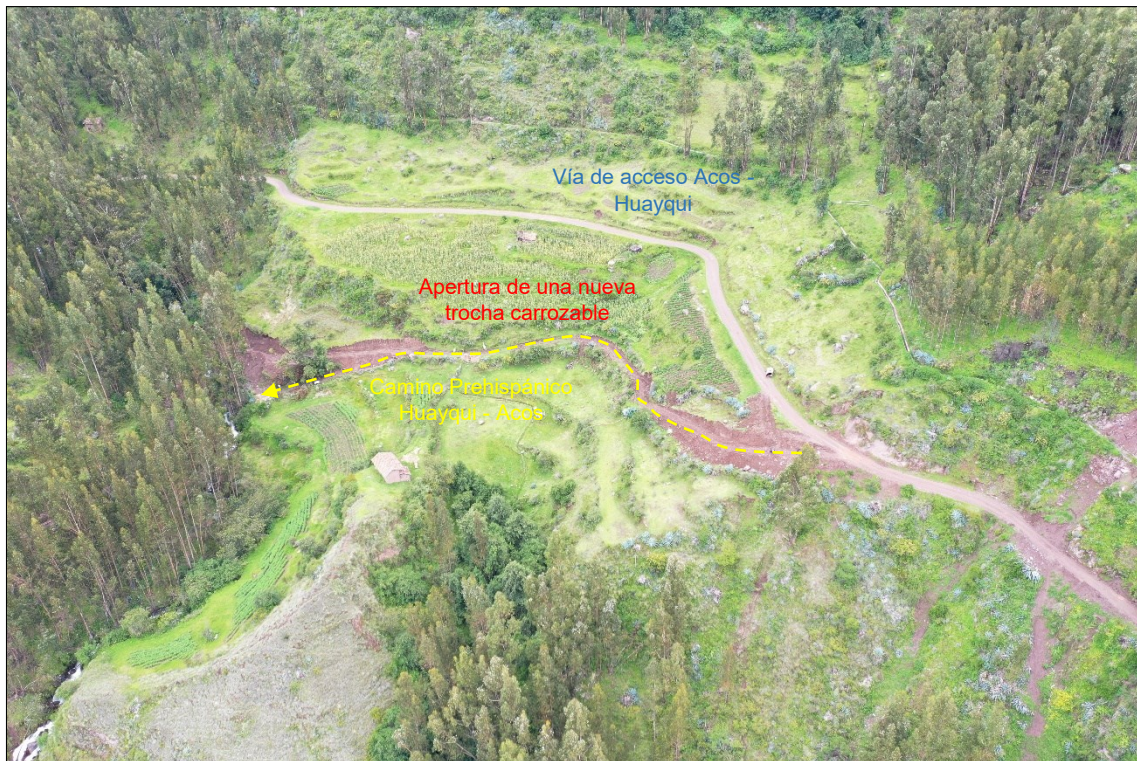
*Imagen con DRONE del camino Huayqui – Acos, donde se observa la apertura de una nueva trocha carrozable sin autorización del Ministerio de Cultura, afectando los componentes formales del camino.*

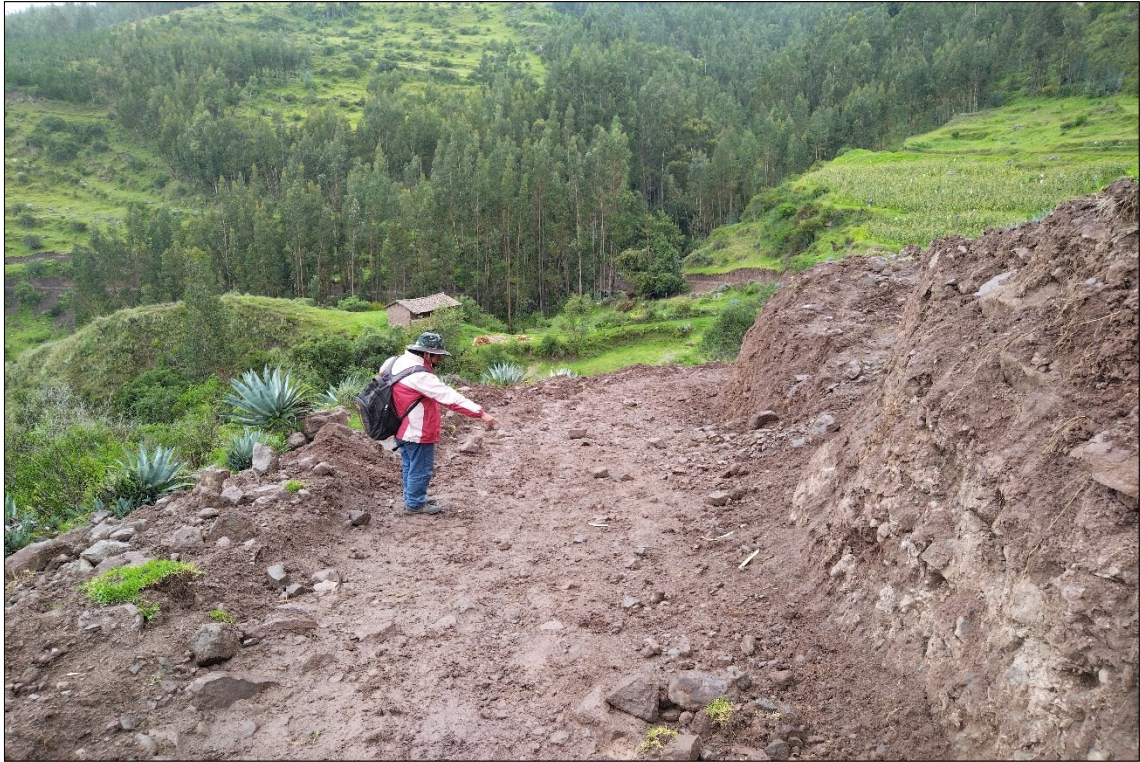
*Vista donde se observa la apertura de una nueva trocha carrozable, en el cual se superpone al trazo de camino.*

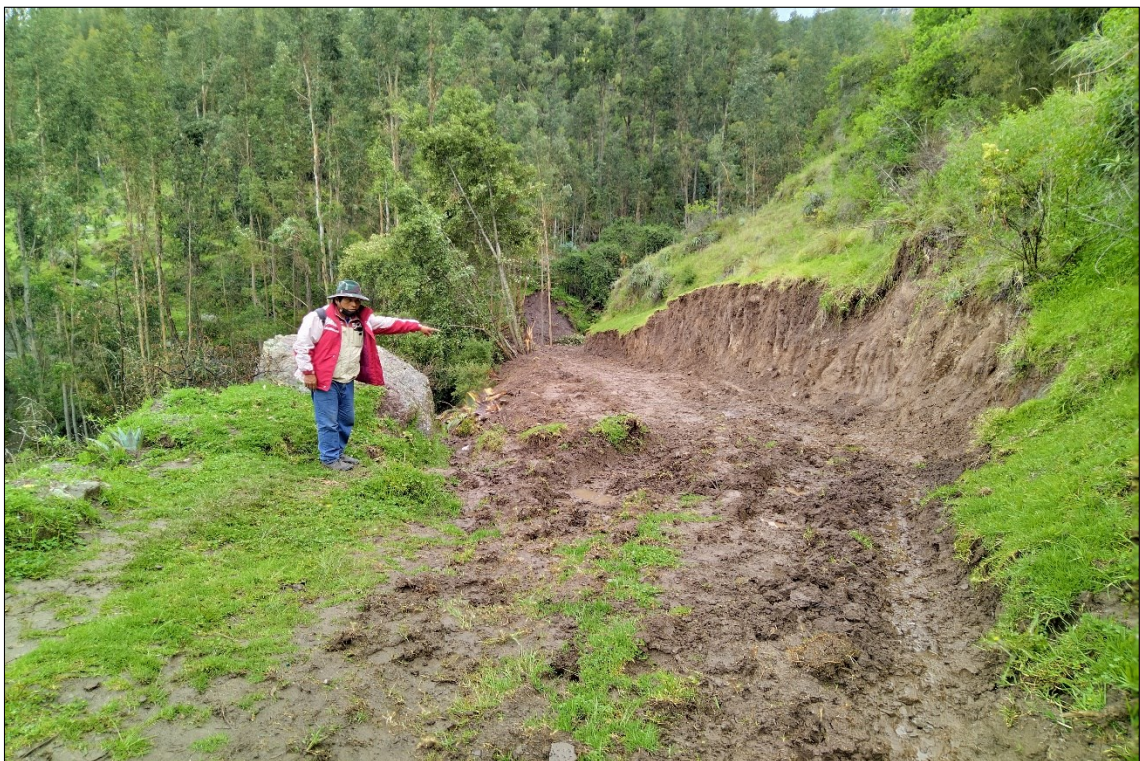
*Vista donde se observa la apertura de una nueva trocha carrozable, el cual se superpone al trazo de camino.*

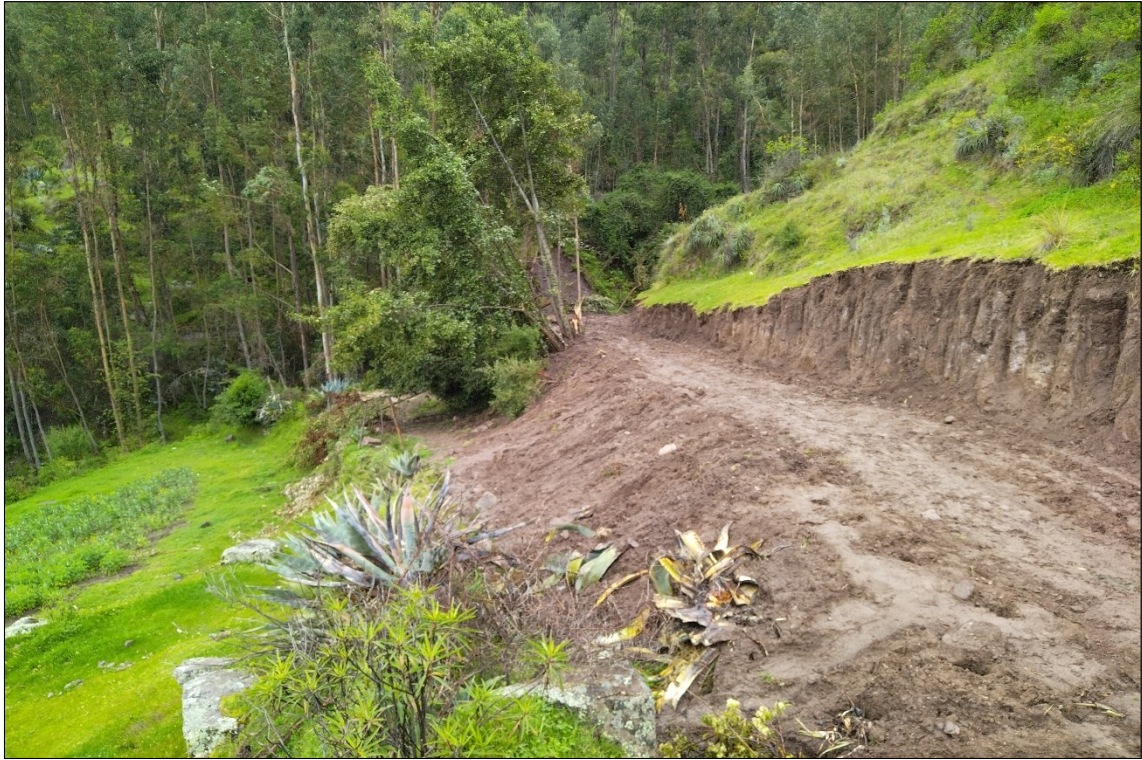
*Imagen con DRONE del camino Huayqui – Acos, donde se observa el trazo del camino afectado por la apertura de una nueva trocha carrozable.*

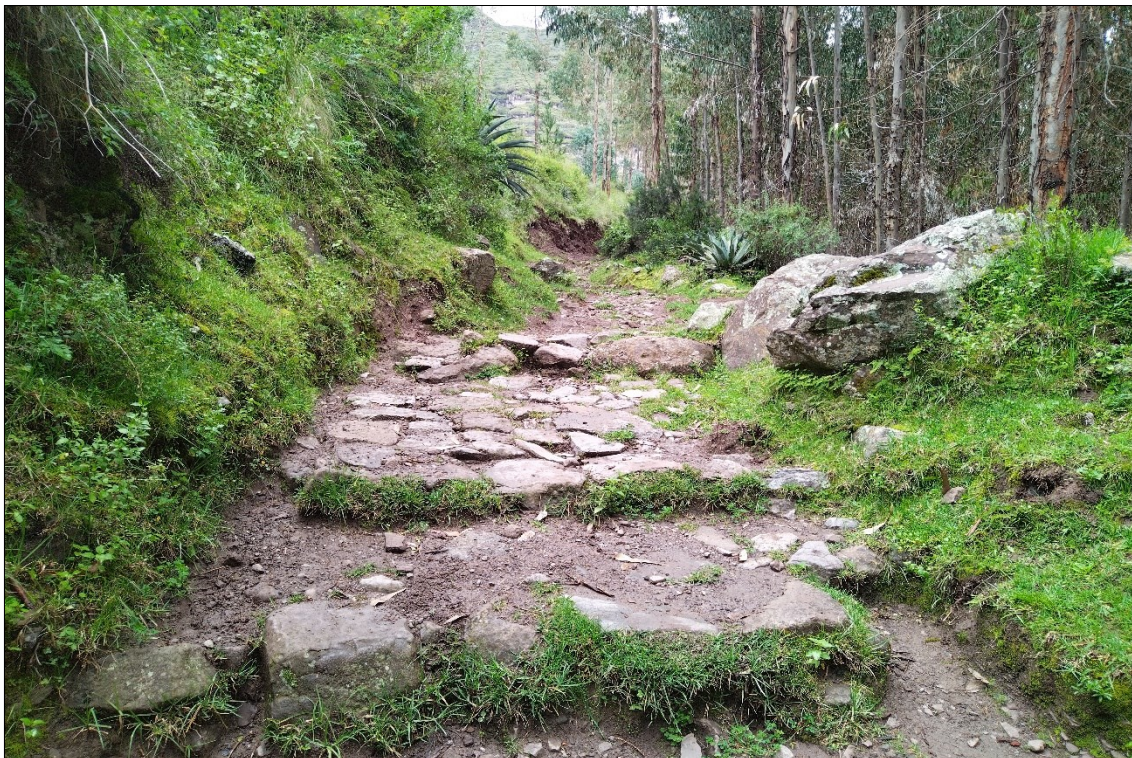
*Vista donde se observa, un segmento de camino Huayqui – Acos, de tipo Empedrado con Escalinatas sin afectación.*
