RESOLUCION DIRECTORAL N° 000077-2022-DGPA/MC

Asunto : Informe de inspección con fines de Determinación de la
Protección Provisional del Monumento Arqueológico
"Huancas" ubicado en el sector el Barranco Distrito de
Querocotillo Provincia de Cutervo Región Cajamarca.

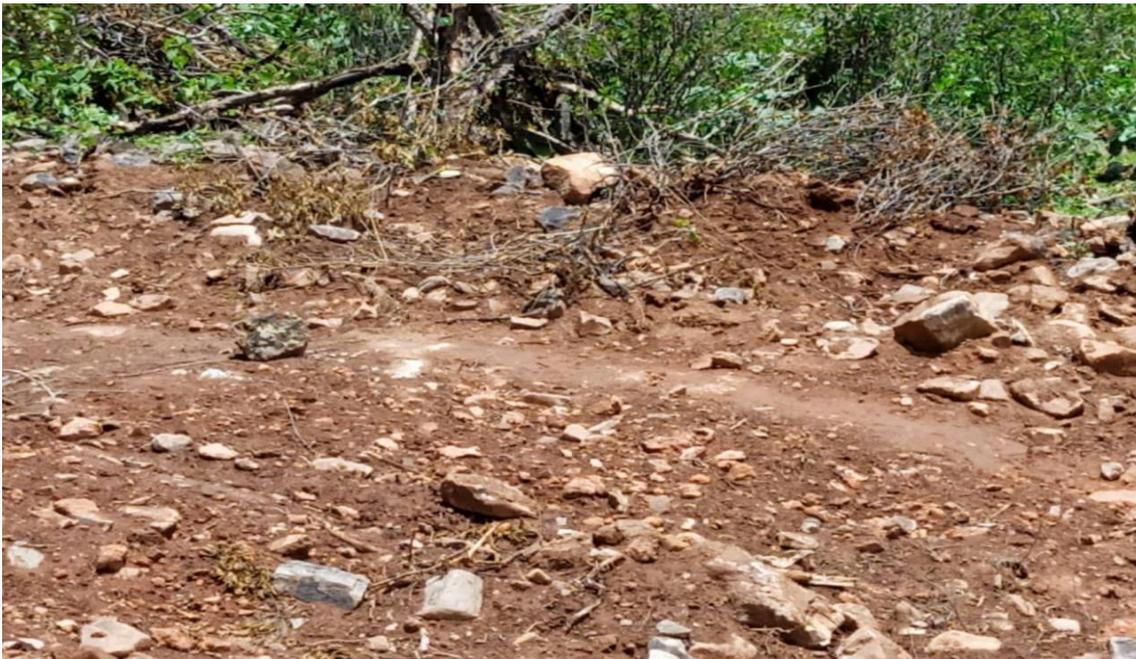
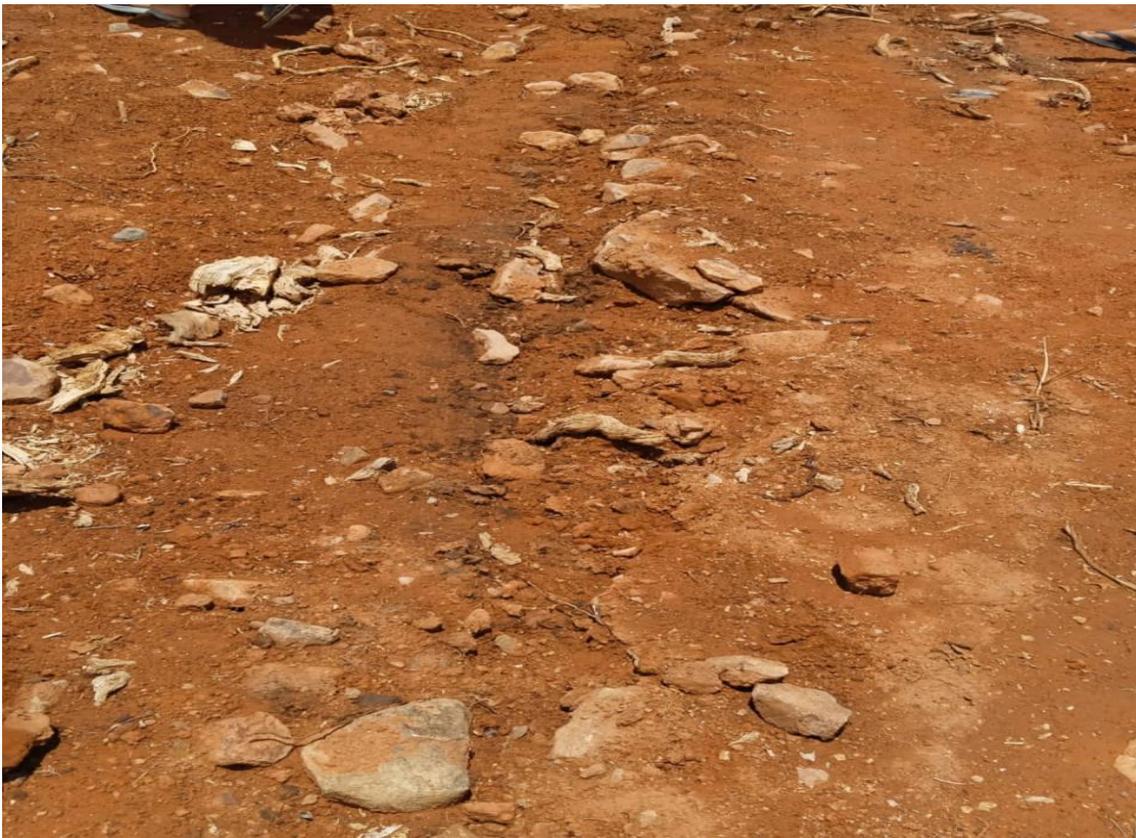
FOTO N° 01 y 02.- Vista de muros prehispánicos de piedra alterados por acciones antrópicas-**OBRA INCONSULTA**-realizado probablemente con maquinaria pesado-afectación que ah producido alteración de los contextos arqueológicos en el MONUMENTO ARQUEOLOGICO HUANCAS.

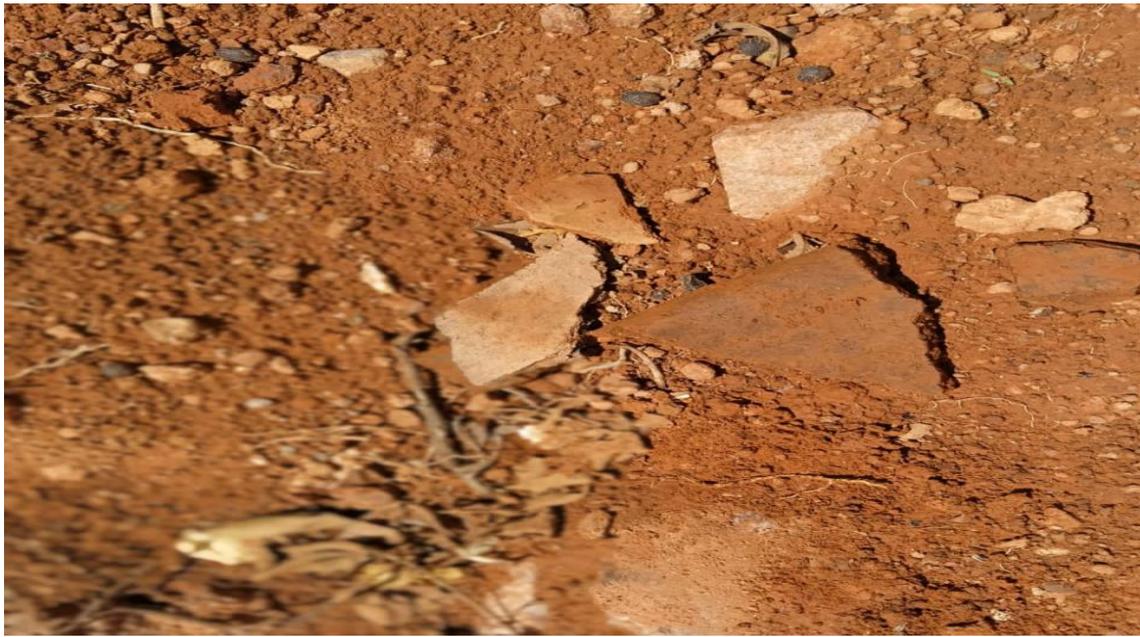
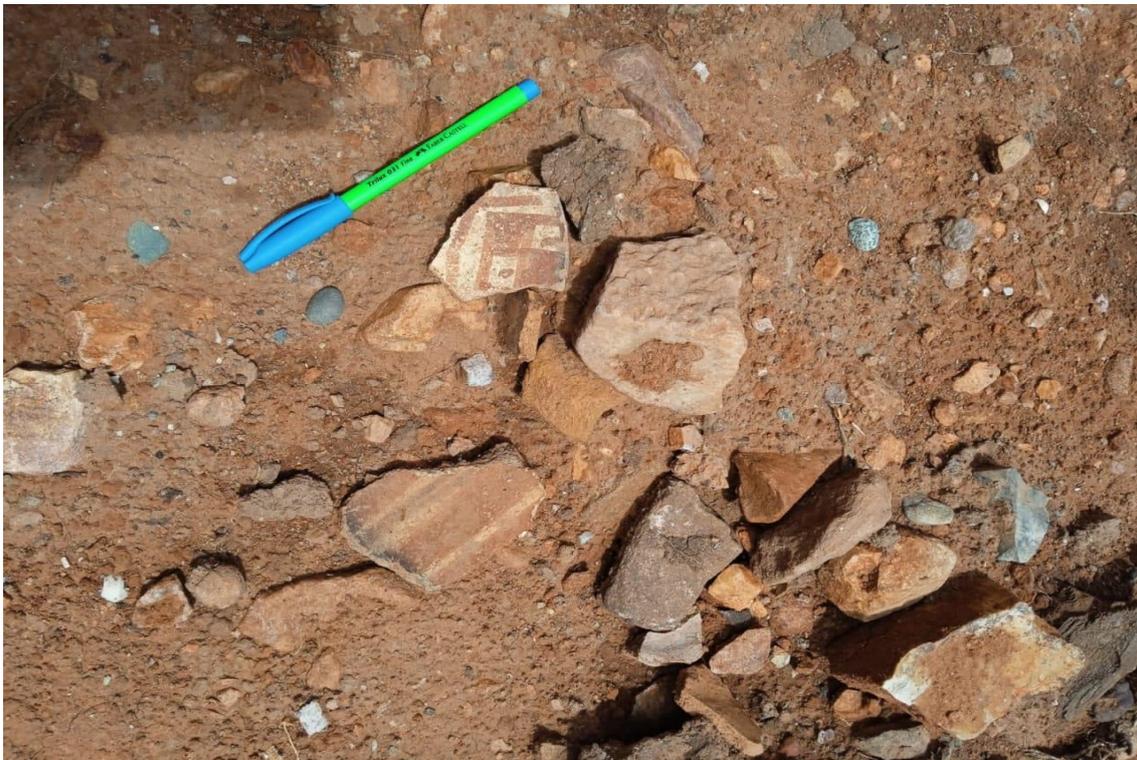
FOTO N° 03 y 04.- Vista en detalle de fragmentos de cerámica diagnóstico y no diagnóstico registrados en superficie IN SITU producto de la alteración de los contextos arqueológicos por acciones antrópicas-**OBRA INCONSULTA**-dentro del MONUMENTO ARQUEOLOGICO HUANCAS

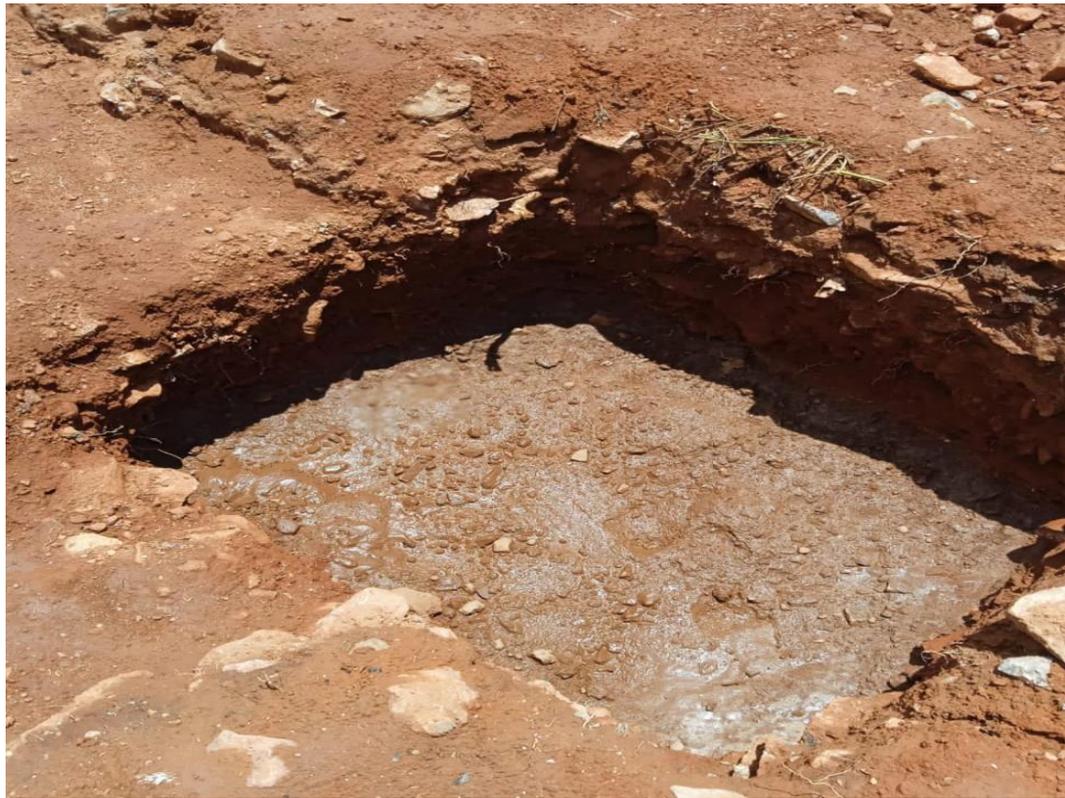
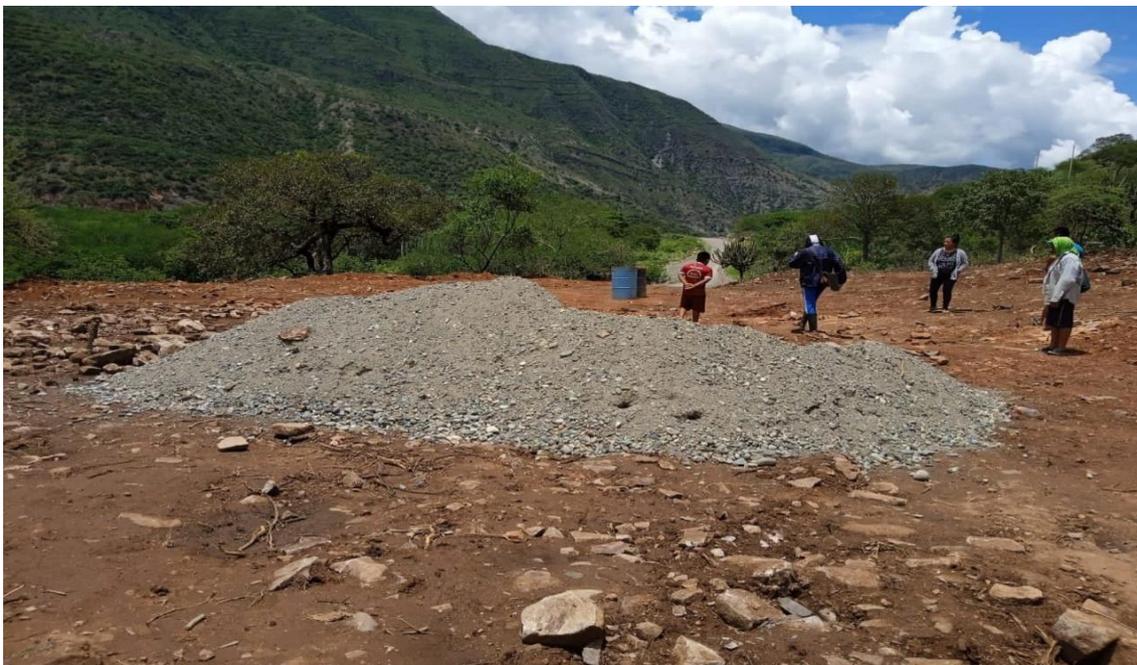
FOTO N° 05 y 06.- Vista en detalle de zanjas excavadas para una probable vivienda .Asi mismo material para construcción (Arena y piedra) **OBRA INCONSULTA**-dentro del MONUMENTO ARQUEOLOGICO HUANCAS

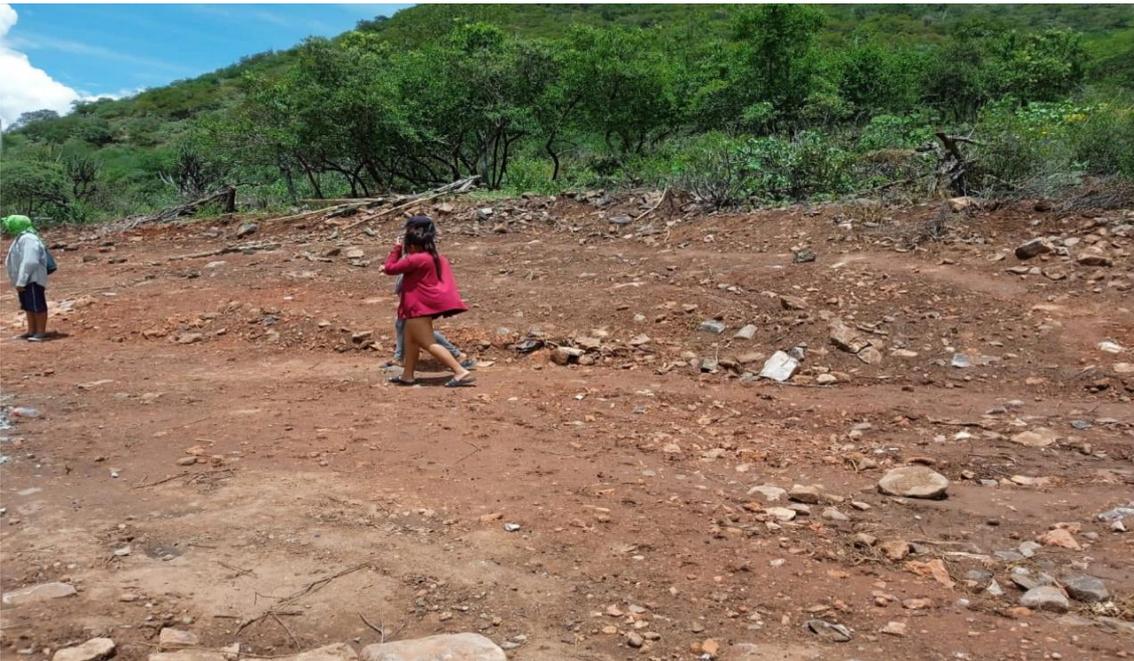
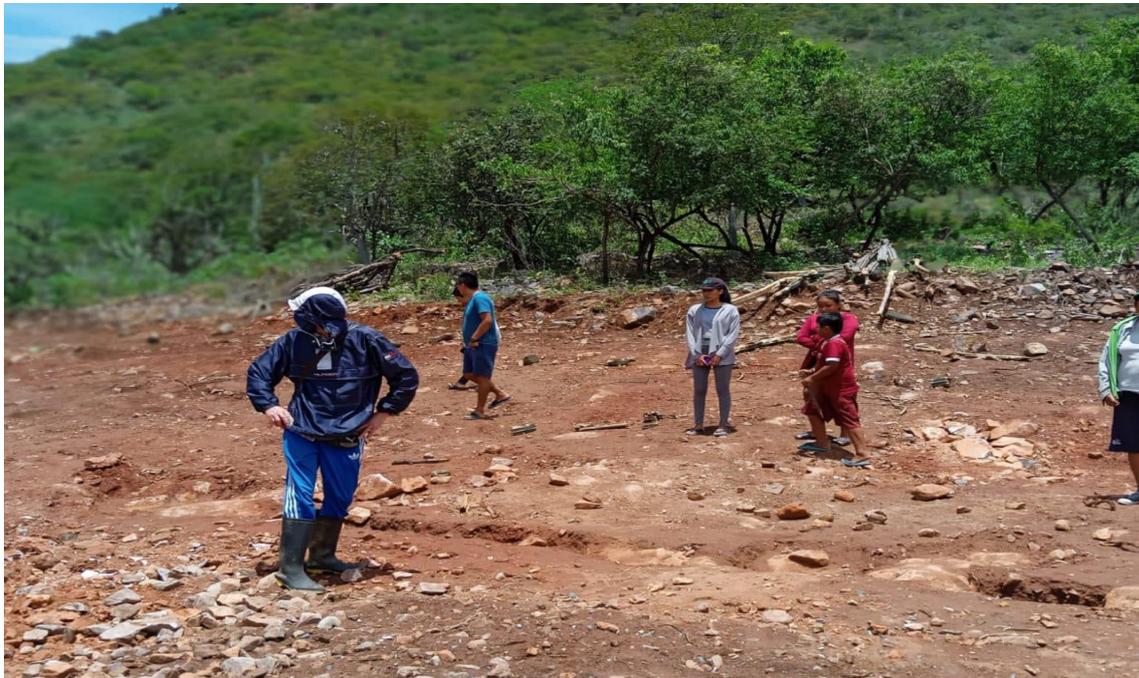
FOTOS.- 07 y 08.- Vista en detalle de material arqueológico (Piedras que formaron parte de muros prehispánicos totalmente alterados) destrucción de contextos arqueológicos-**FOTO INFERIOR-** momentos de la inspección con autoridades y ciudadanos del C.P de Huancas en la zona afectada del MONUMENTO ARQUEOLOGICO HUANCAS.
