## RESOLUCION DIRECTORAL N° 000079-2022-DGPA/MC

## INFORME N° 000097-2022-DGPA-ARD/MC

## INFORME N° 000458-2022-DSFL/MC

VISTA EN PLANTA DE: PAISAJE ARQUEOLÓGICO QHAPAQ ÑAN TRAMO PAXA - VENTILLA

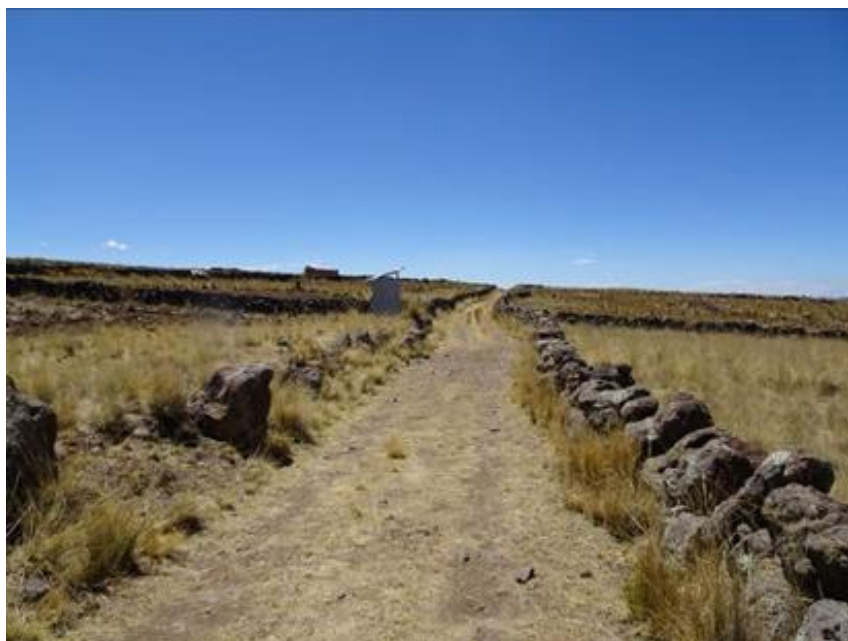
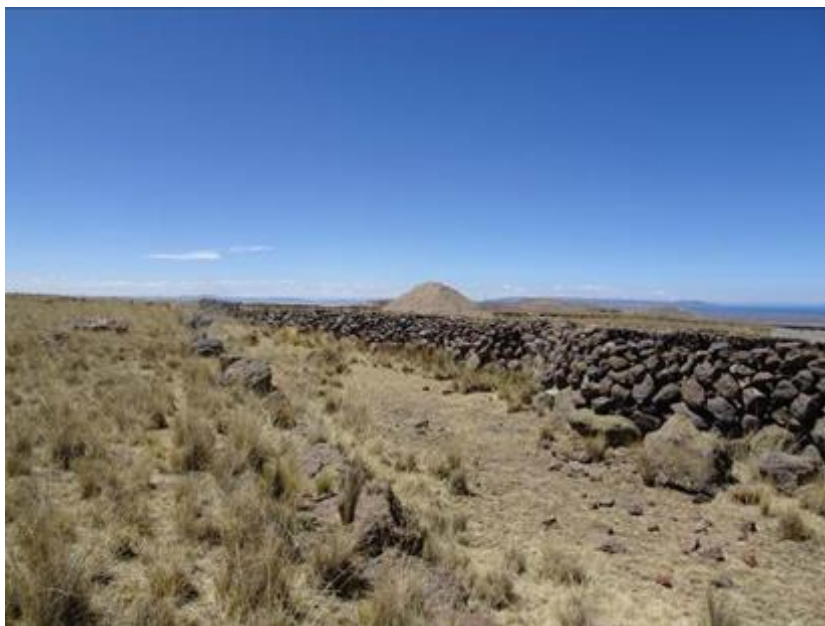
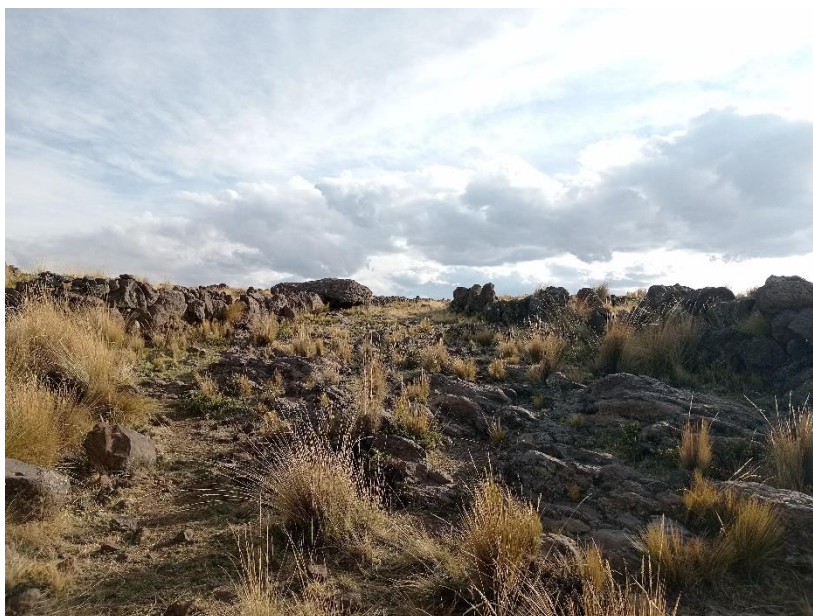
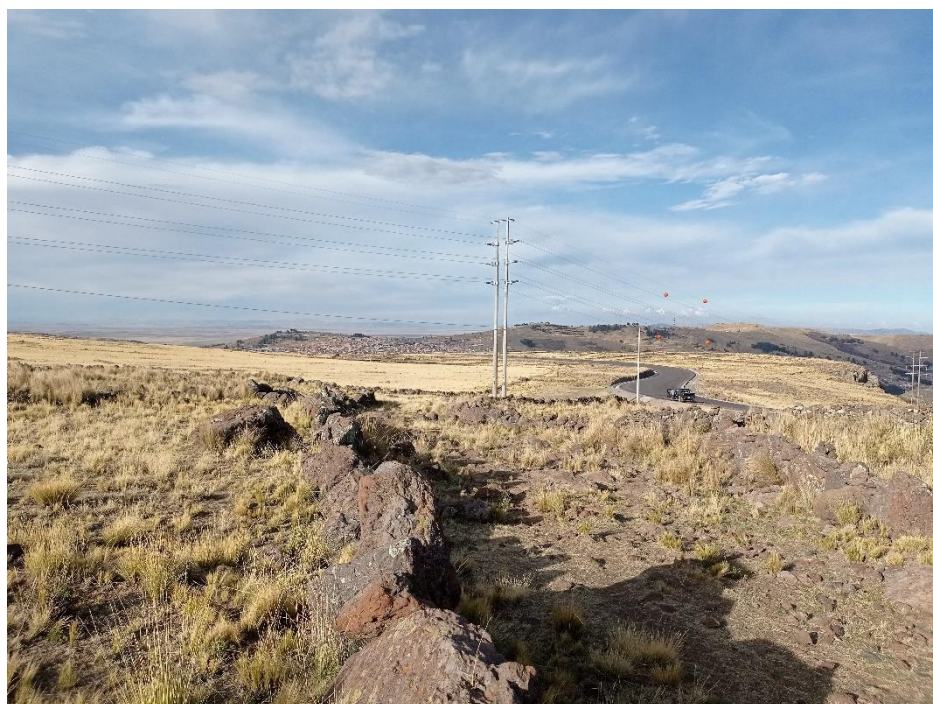
Secciones de camino prehispánico

**Secciones de camino prehispánico**

### Secciones de camino prehispánico

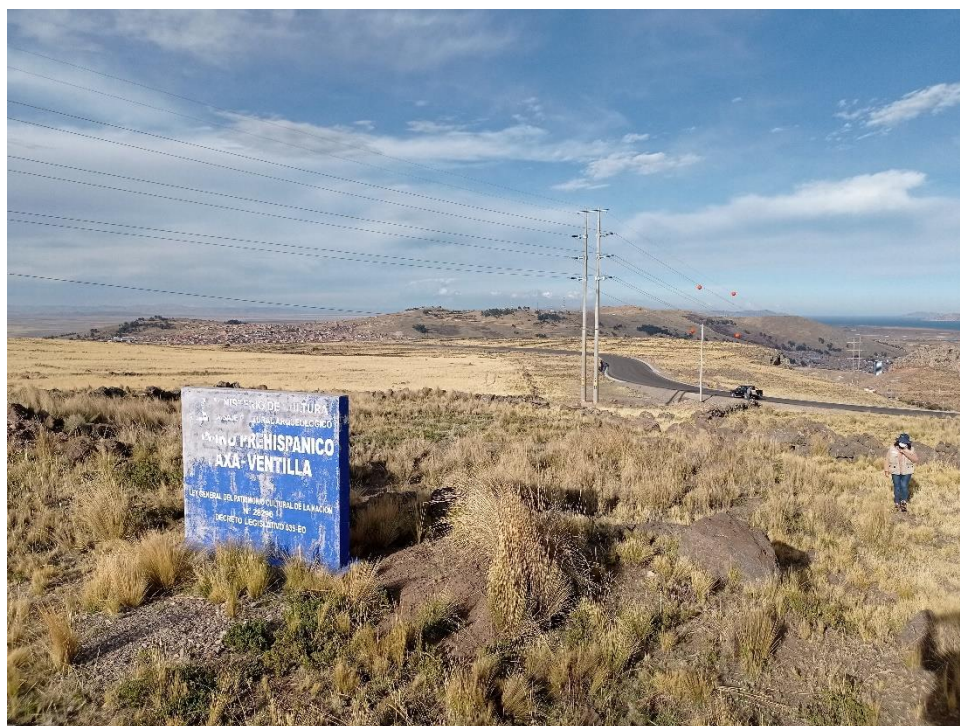
**Panel de señalización en mal estado de conservación.**

| MEDIDA | | REFERENCIA |
|---|---|---|
| - Señalización: | x | Coordinación entre la DDC Puno y la Municipalidad Provincial de Puno, el pintado del muro de señalización instalado, así como, la instalación de otros paneles en la sección media y final del MAP, en concordancia con el artículo 82° de la Ley 27972 – Ley Orgánica de Municipalidades. |

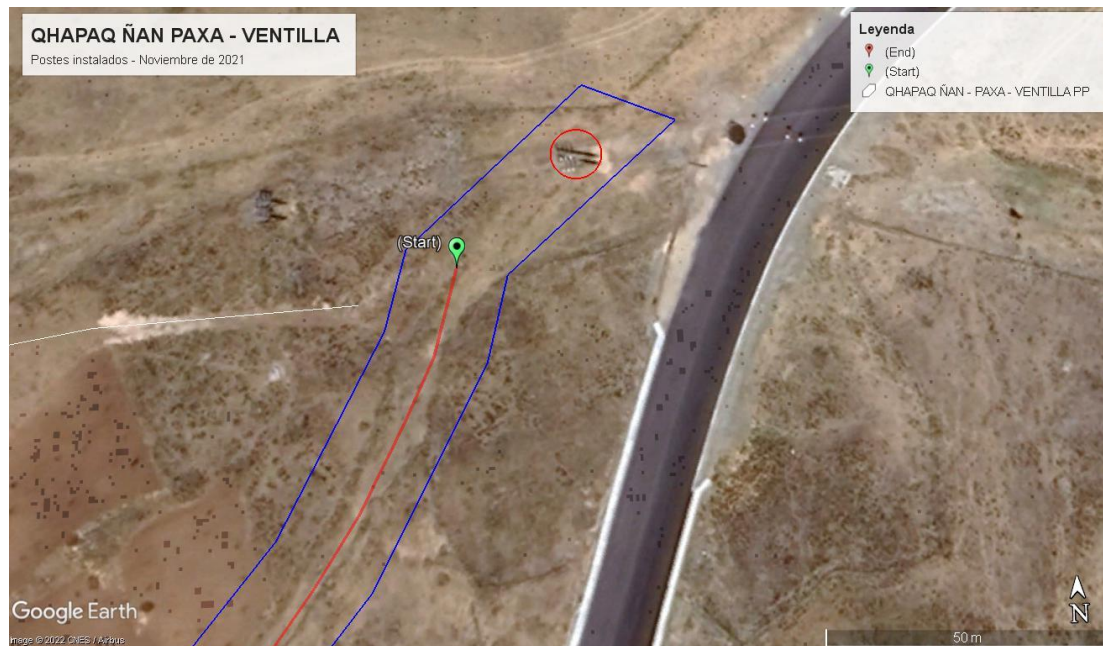
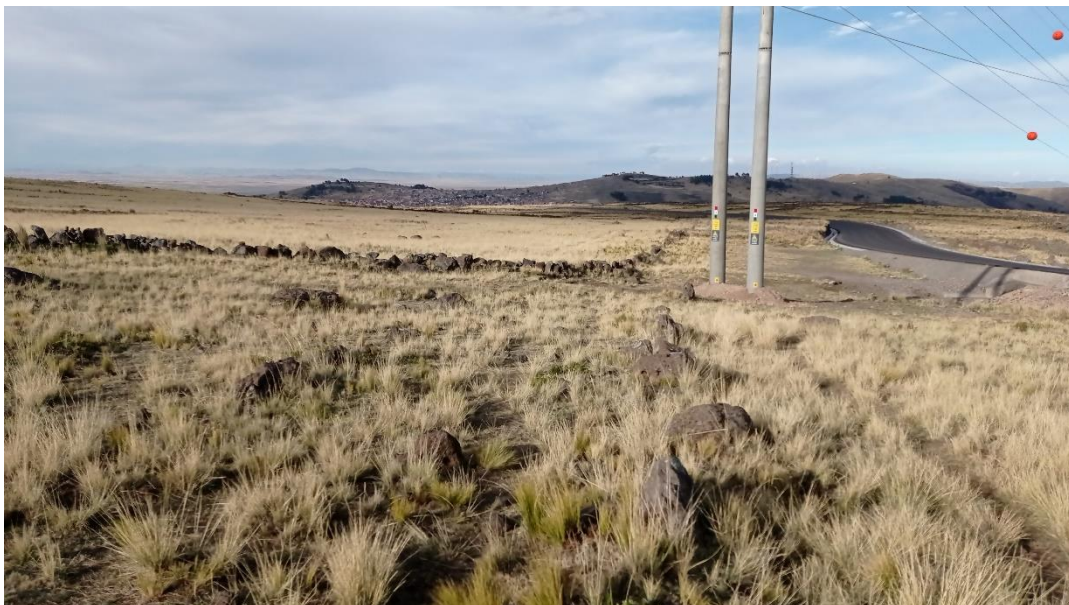
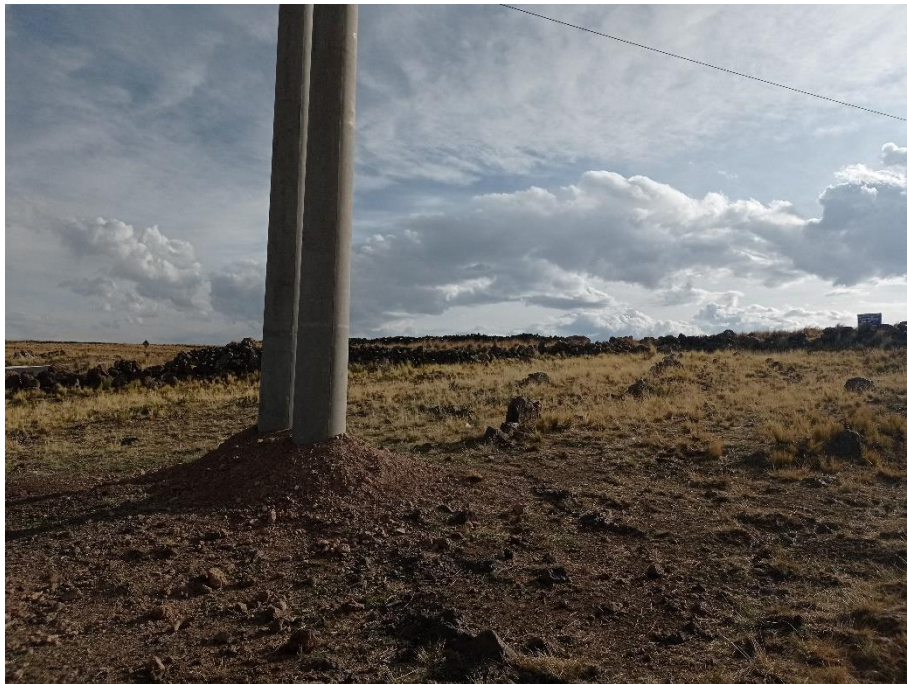
**“Verificada:** El camino prehispánico de Paxa – Ventilla fue objeto de afectación verificada el 16 de julio de 2021, cuando durante una inspección de la obra: “Reubicación de Instalación Preexistente de la Línea de Transmisión Puno – Ilave – Pomata, en cumplimiento de las distancias de seguridad vertical a la construcción de la autopista Puno – Juliaca, se pudo constatar la instalación de dos postes, que involucró la excavación de pozos de dos metros por dos metros, sobre el eje del camino, exactamente, sobre el eje del alineamiento que corresponde a la arquitectura de los muros laterales del camino, por lo tanto, no solo existe superposición con la arquitectura, sino una afectación con el área inmediata externa.

**Afectación verificada – Instalación de postes en Julio de 2021.**

**Detalle de afectación verificada – Instalación de postes en Julio de 2021.**

| MEDIDA | | REFERENCIA |
|---|---|---|
| - Retiro de estructuras temporales, maquinarias, herramientas y/o accesorio | x | El retiro y/o traslado de los postes fuera del área de la poligonal de protección provisional, en coordinación con Electro Puno SAC y COVISUR. |
