## RESOLUCION DIRECTORAL N° 000103-2022-DGPA/MC

**Asunto :** Informe legal-INFORME TÉCNICO DE VIABILIDAD DE LA  
DETERMINACIÓN DE LA PROTECCIÓN PROVISIONAL DEL  
BIEN INMUEBLE PREHISPÁNICO HUACA LA OTRA BANDA -  
A.

**Asunto :** INFORME TÉCNICO DE VIABILIDAD DE LA  
DETERMINACIÓN DE LA PROTECCIÓN PROVISIONAL  
DEL BIEN INMUEBLE PREHISPÁNICO HUACA LA OTRA  
BANDA - A.

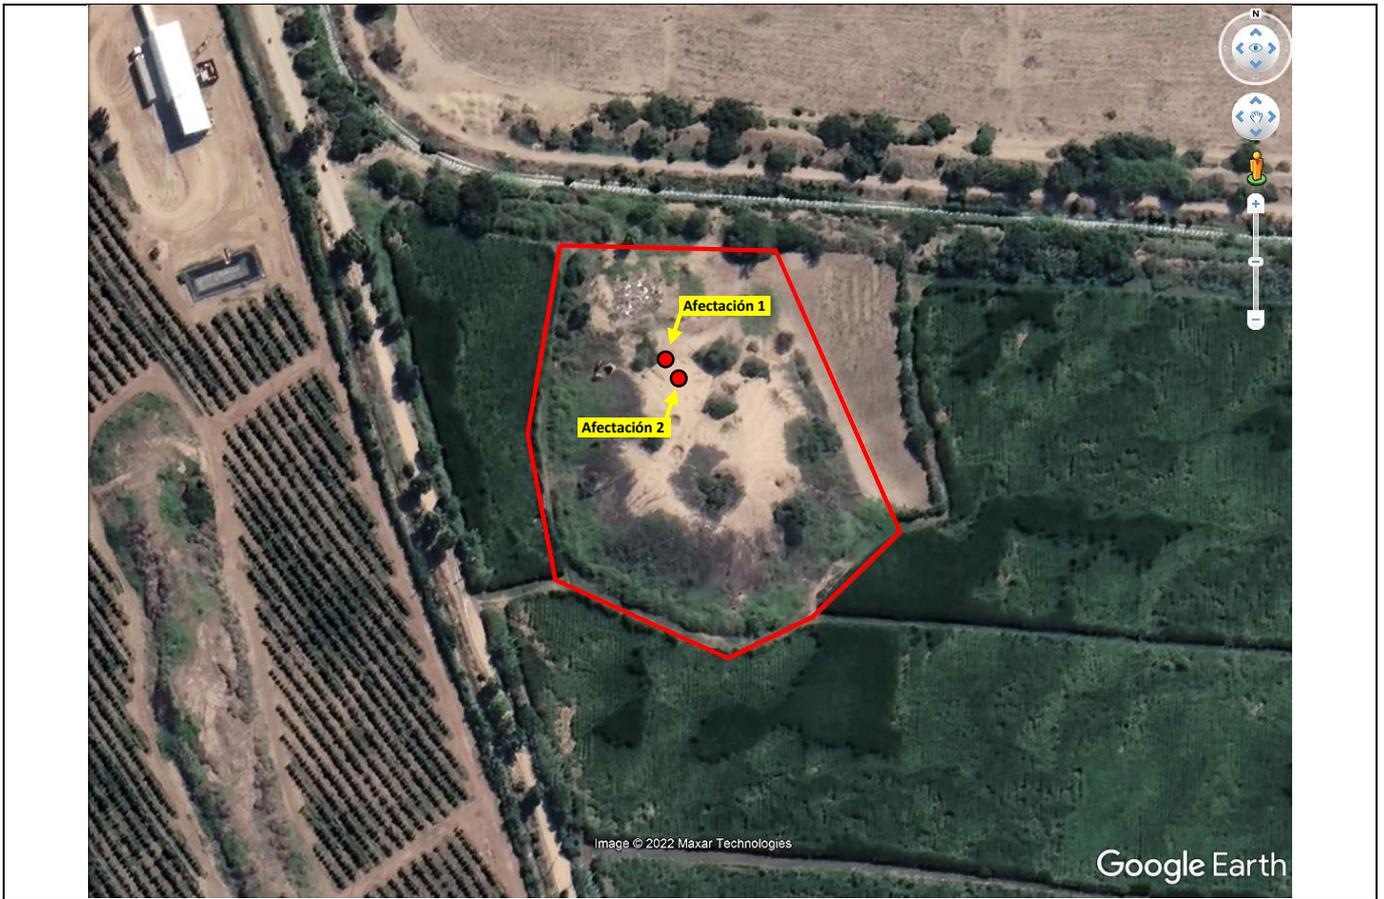
**Imagen 02:** Vista satelital resaltando el sitio arqueológico Huaca La Otra Banda – A, señalando las afectaciones 1 y 2 (tomada del software Google Earth 29/07/2022).

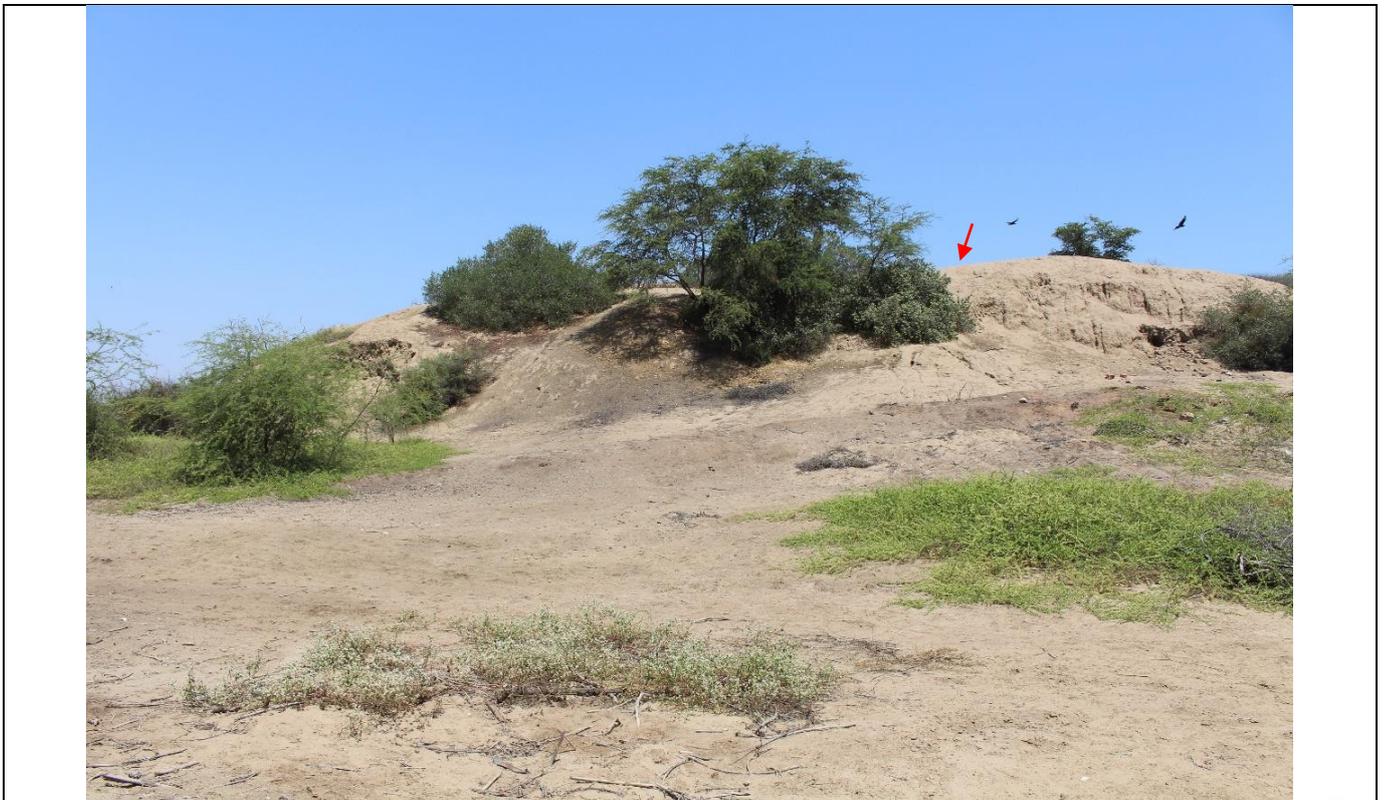
**Imagen 03:** Vista panorámica del lado norte del montículo piramidal.

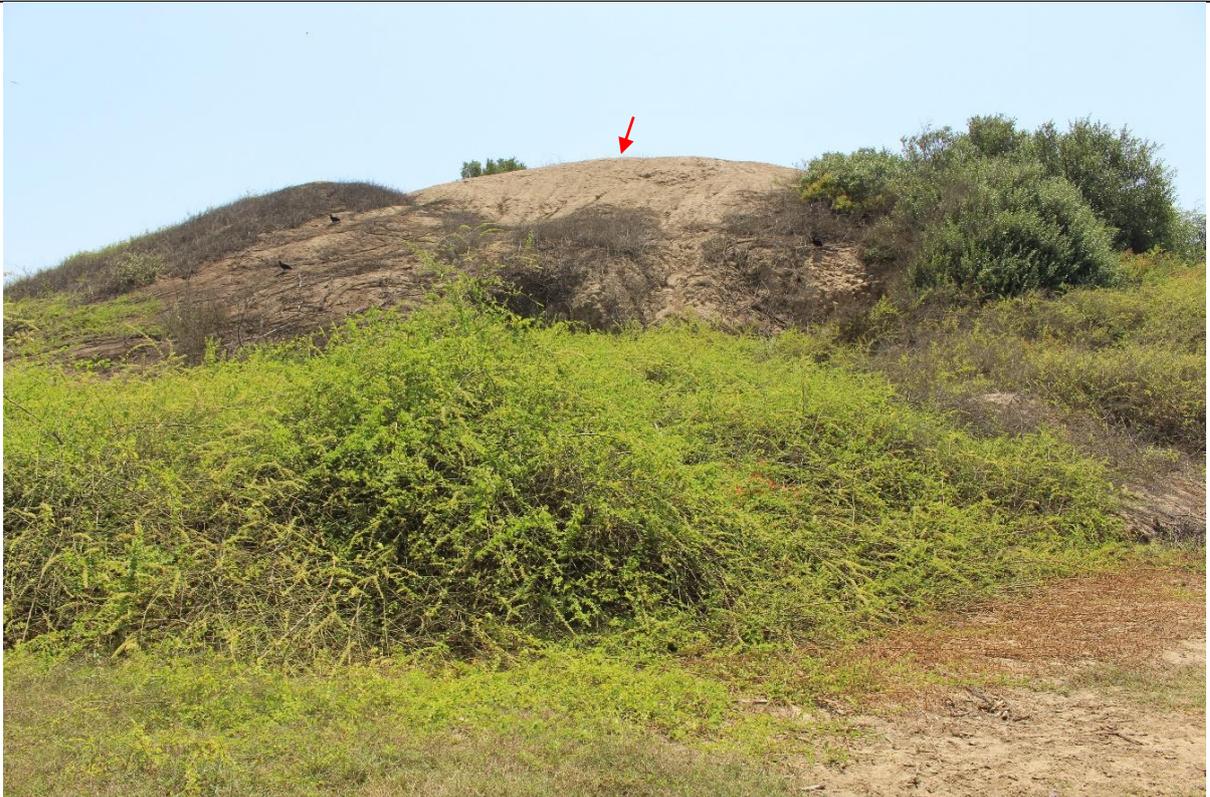
Imagen 04: Vista del lado oeste del montículo piramidal, cubierto de vegetación.

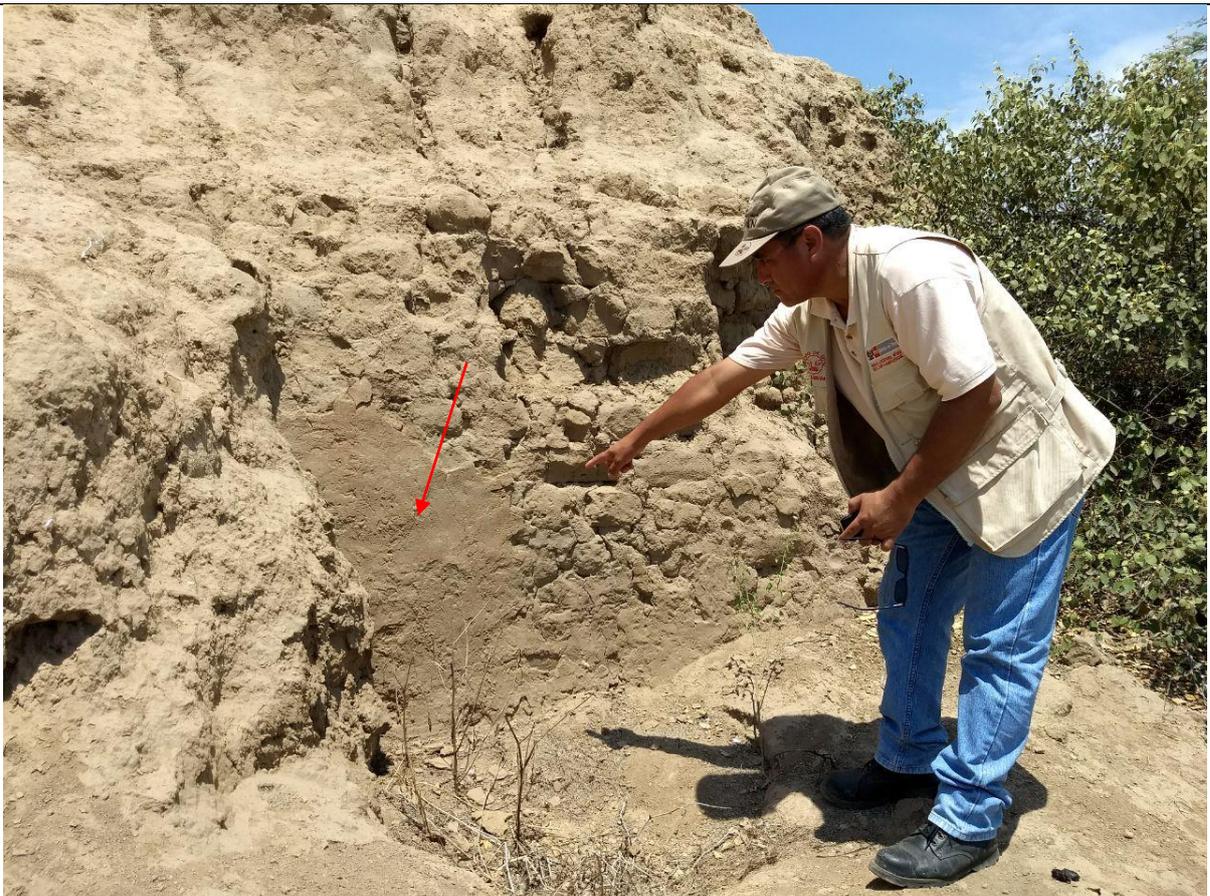
Imagen 05: Vista del enlucido con pintura roja del escalón 2 (09.04.2018).

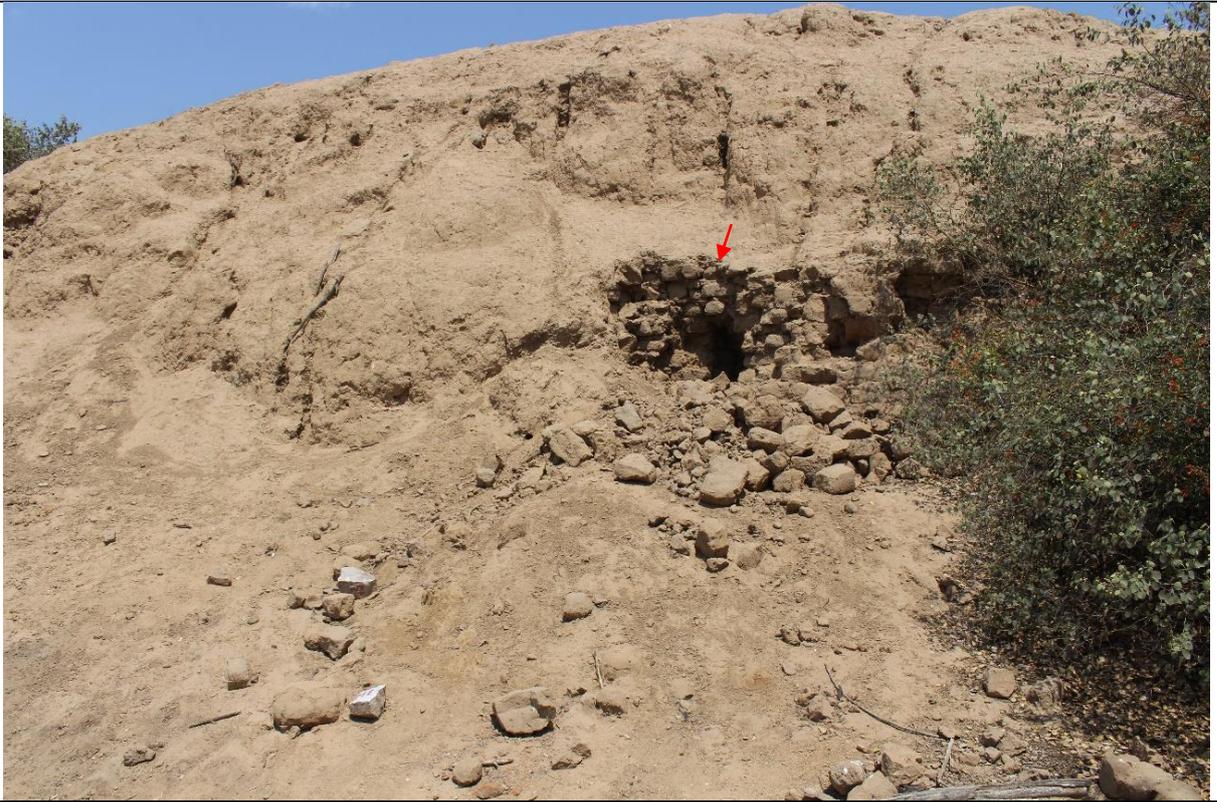
**1. Afectación 1 (Pozos de huaqueo):** *el sitio arqueológico ha sido afectado por excavaciones clandestinas de alrededor de 1.50 metros de diámetro aproximadamente por profundidades diversas, las más profundas oscilan alrededor de 1.00 metro. El pozo de huaqueo que ha causado daños irreversibles al monumento arqueológico, es el que ha roturado parte de la fachada norte del montículo piramidal, destruyendo el enlucido de pintura roja y parte de la estructura de adobes del segundo escalón, se ubica entre las coordenadas UTM (WGS84) ESTE (X) 656724.0000 - NORTE (Y) 9233269.0000 (Ver imágenes).*

INFORMACIÓN COMPLEMENTARIA	
Preservación	El estado de conservación del montículo piramidal es regular, los huaqueros han roturado el enlucido de pintura roja del segundo escalón de la fachada norte del montículo, dañando la edificación de forma irreversible; de la misma manera han roturado los adobes y el enlucido de arcilla del primer escalón de la fachada norte para la instalación del bloque de concreto.
Fragilidad	El sitio arqueológico comprende importantes vestigios culturales que corren el riesgo de ser destruidos irreversiblemente por estos actos ilegales que atentan contra los bienes culturales.

**Imagen 06:** Vista del pozo de huaqueo que destruyó el enlucido con pintura roja del escalón 2 de la fachada norte del montículo piramidal.

MEDIDA		REFERENCIA
Paralización y/o cese de la afectación:	X	Patrullajes inopinados al sitio arqueológico y comunicación con la Comisaría de la Policía Nacional del Perú del distrito de Saña para frenar este tipo de actos.
Desmontaje:	X	De casas y otras estructuras permanentes.
Apuntalamiento:		
Incautación:	X	De maquinaria y equipos en coordinación con la Policía Nacional del sector.
Señalización:	X	Colocar hitos y paneles informativos sobre la intangibilidad del sitio.
Retiro de estructuras temporales, maquinaria, elementos y/o accesorios:	X	Maquinaria y equipos, cercos, plantaciones de vegetales y otros enseres.

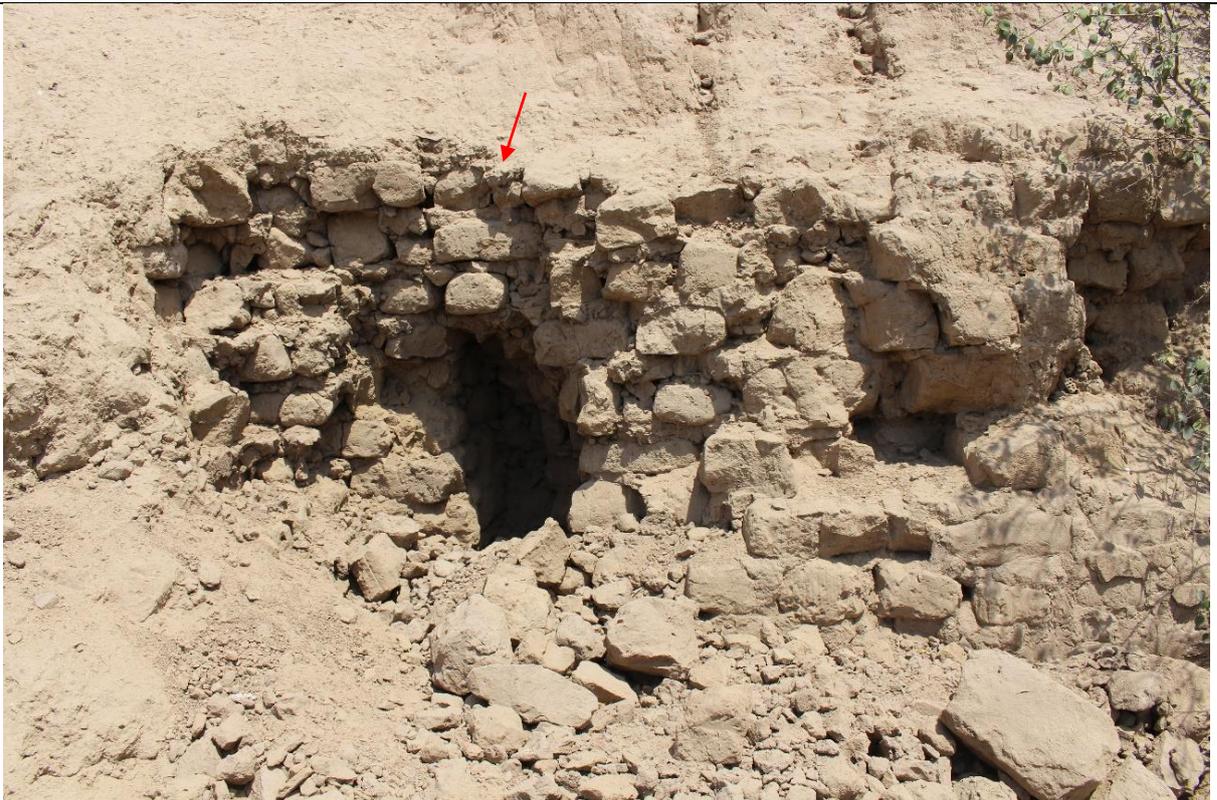
**Imagen 07:** Vista al detalle del pozo de huaqueo que destruyó el enlucido con pintura roja del escalón 2 de la fachada norte del montículo piramidal.

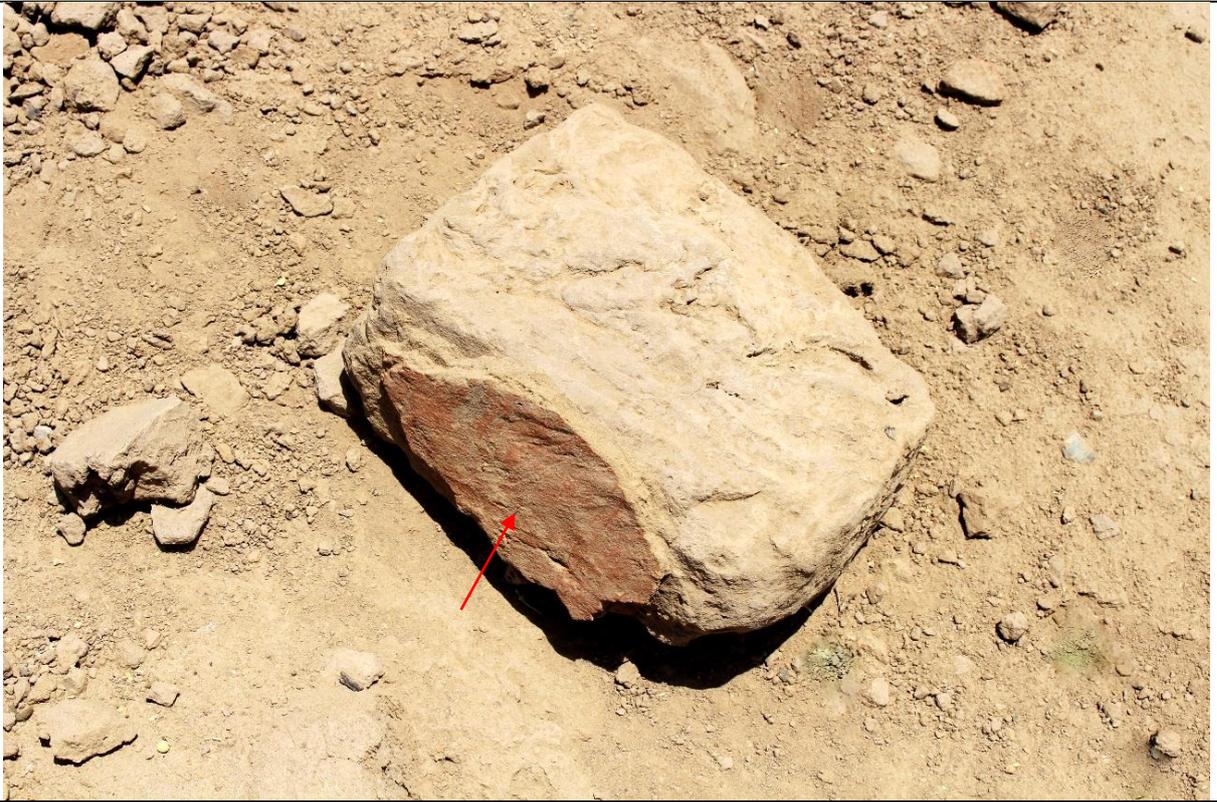
Imagen 8: Adobe fragmentado con enlucido de arcilla y pintura roja.

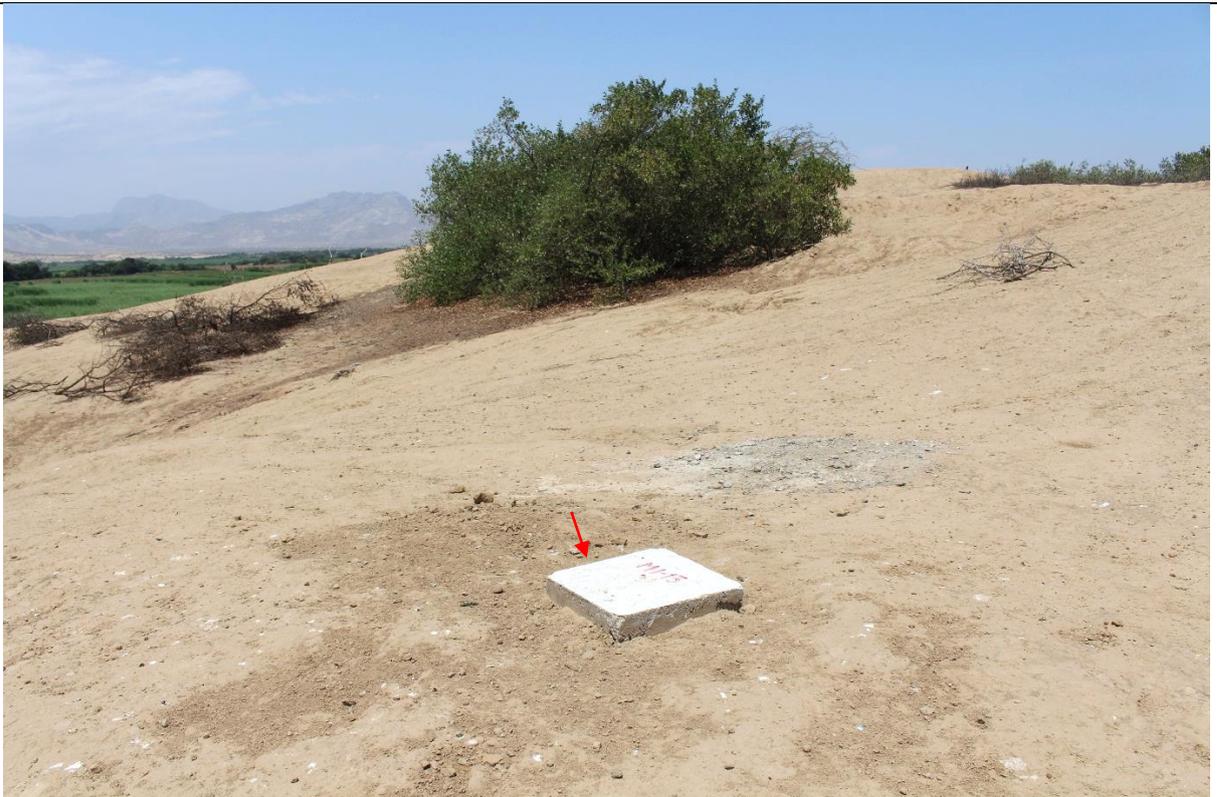
**2. Afectación 2 (Bloque de concreto):** *se trata de un bloque de 40 x 40 cm de lado, el cual ha sido instalado excavando directamente en la cima de la huaca, un hoyo en proporción de las dimensiones requeridas para tal fin, dañando adobes y la prolongación del enlucido de 10 cm de espesor del primer escalón de la fachada norte del montículo piramidal; se localiza entre las coordenadas UTM (WGS84) ESTE (X) 656725.0000 - NORTE (Y) 9233259.0000 (Ver imágenes).*

Imagen 9: Bloque de concreto instalado en la cima del montículo piramidal.

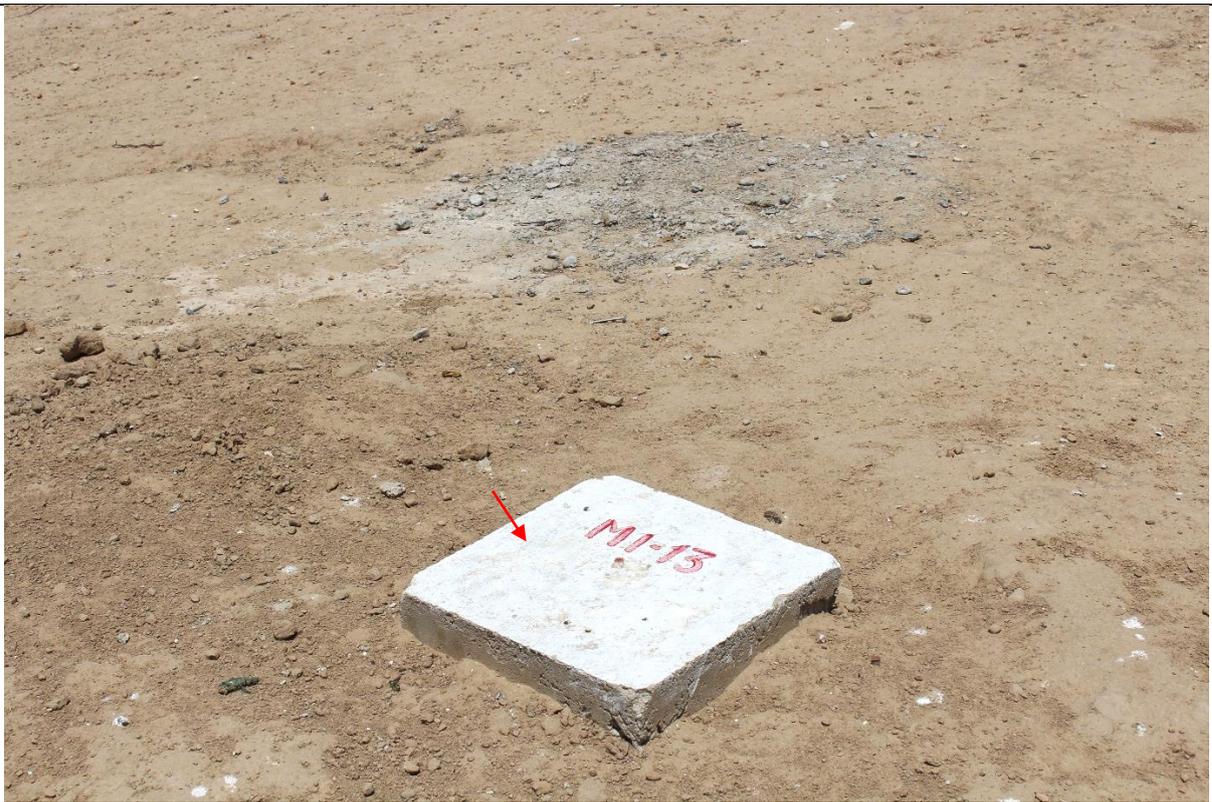
Imagen 10: Vista al detalle del bloque de concreto instalado en la cima del montículo piramidal, presuntamente se trata de un BM.

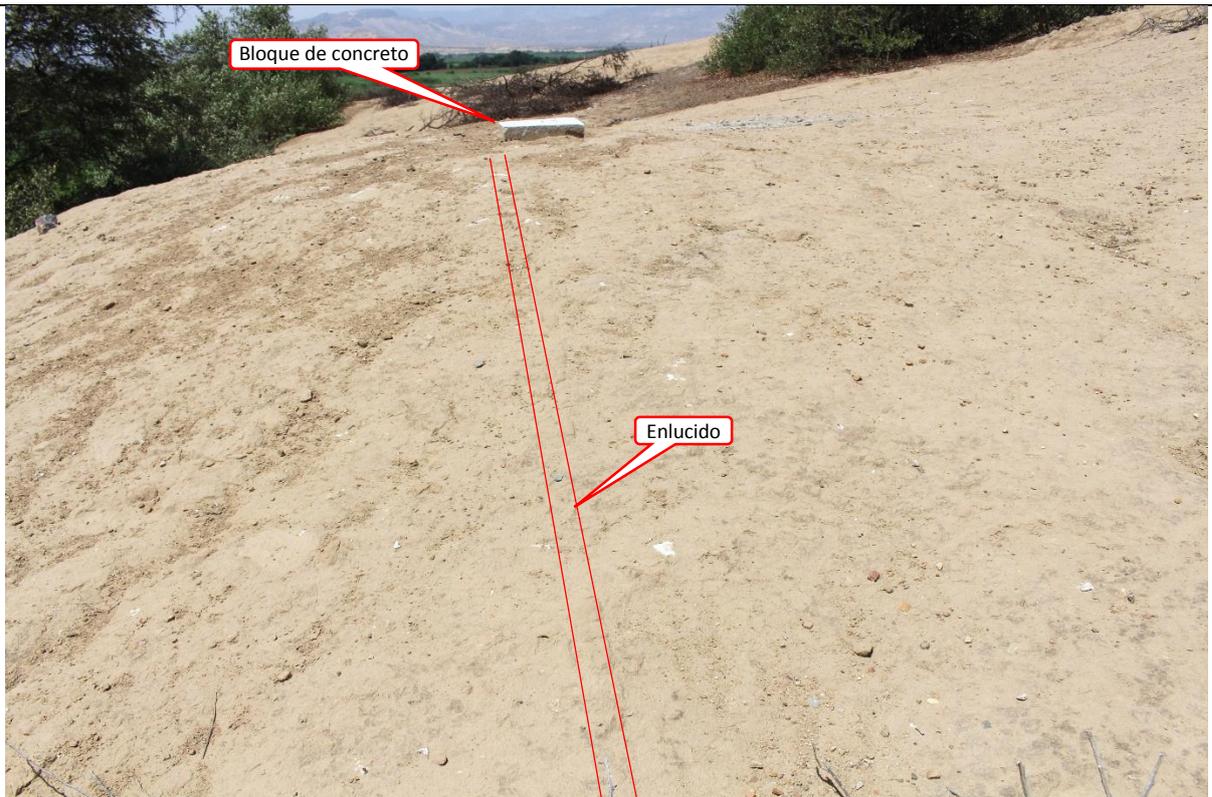
Imagen 11: Vista de la proyección oeste-este del enlucido de arcilla de 10 cm de espesor afectado por la instalación del bloque de concreto.
