## RESOLUCION DIRECTORAL N° 000104-2022-DGPA/MC

**INFORME TÉCNICO DE VIABILIDAD DE  
DETERMINACIÓN DE LA PROTECCIÓN PROVISIONAL  
DEL BIEN INMUEBLE PREHISPÁNICO**

**“PAISAJE ARQUEOLOGICO ANDENES PAN  
DE AZUCAR Y RIOJA - LIMATAMBO”**

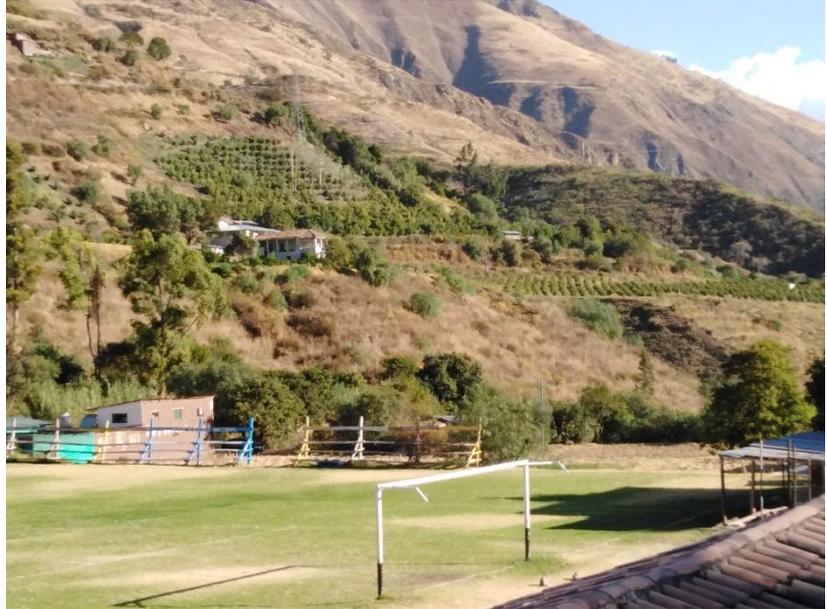
**Foto 01: S.A. ANDENES PAN DE AZUCAR Y RIOJA.** Edificaciones perturbadoras en el área Patrimonial que atentan el Patrimonio Arqueológico.

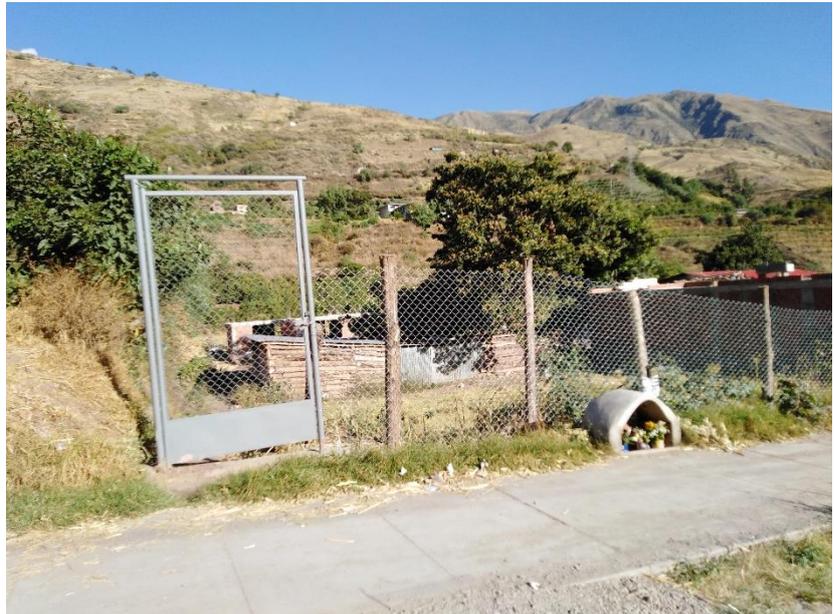
**Foto 02:** Distrito de Limatambo PAISAJE ARQUEOLOGICO. **ANDENES PAN DE AZUCAR Y RIOJA.** Véase acceso a andenerías encerrado con malla metálica donde impide el acceso a los demás andenes.

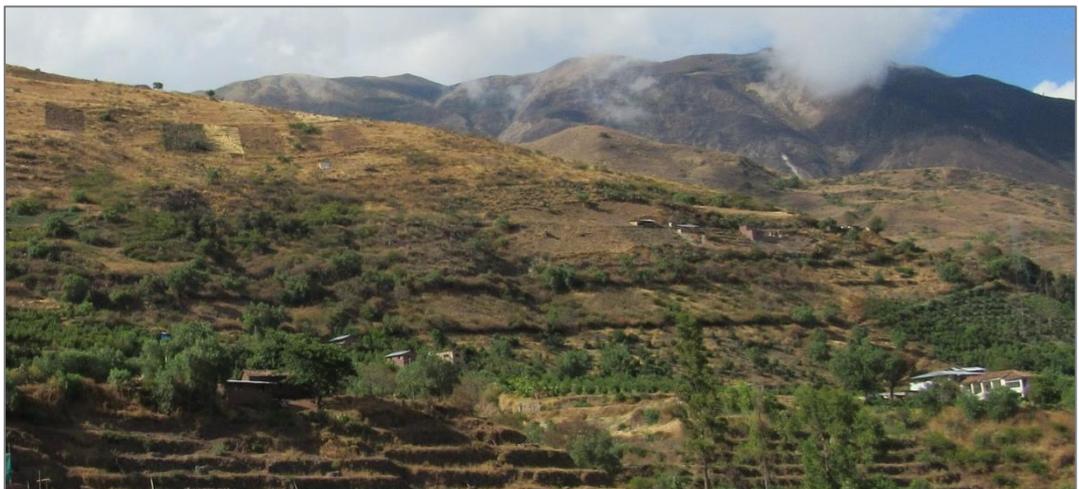
**Foto 03, 04:** véase construcciones inconsultas emplazadas dentro del polígono de los andenes de pan de Azúcar y Rioja. Sin contar con autorización del MC- DDC-C, que atentan y alteran el Sitio Arqueológico.

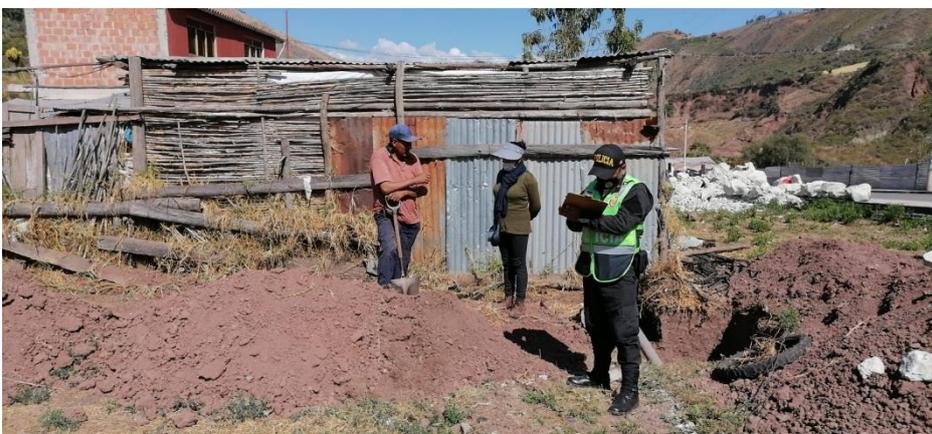
**Foto 05:** efectuando la constatación Policial con el apoyo por construcciones inconsultas.
