## RESOLUCION DIRECTORAL N° 000107-2022-DGPA/MC

**Asunto :** OPINION LEGAL SOBRE EL INFORME DE INSPECCIÓN  
REALIZADO EN EL SITIO ARQUEOLÓGICO ARMATAMBO –  
MORRO SOLAR (PARCELA A) SECTOR CHIRA VILLA EN EL  
DISTRITO DE CHORRILLOS, PROVINCIA Y DEPARTAMENTO  
DE LIMA.

**Asunto :** REMISIÓN DE INFORME DE INSPECCIÓN REALIZADO  
EN EL SITIO ARQUEOLÓGICO ARMATAMBO – MORRO  
SOLAR (PARCELA A) SECTOR CHIRA VILLA EN EL  
DISTRITO DE CHORRILLOS, PROVINCIA Y  
DEPARTAMENTO DE LIMA.

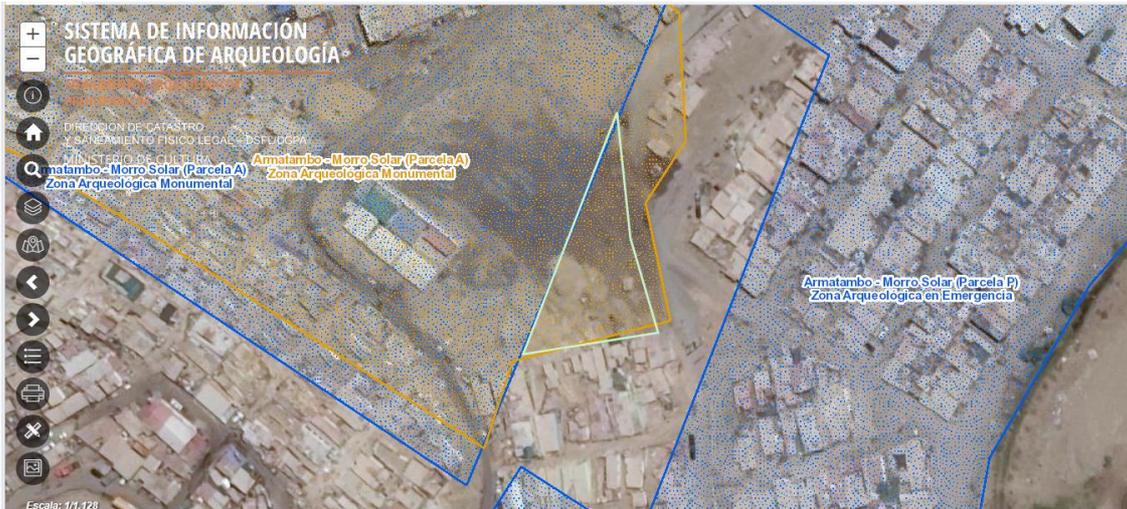
De acuerdo al Sistema de Información Geográfica de Arqueología (SIGDA) que gestiona esta Dirección, el ámbito objeto de protección provisional se encuentra colindante al polígono correspondiente a la Zona Arqueológica Monumental Armatambo - Morro Solar (Parcela A) y se superpone al polígono actualizado de la misma zona arqueológica de acuerdo al plano PP-009- MC\_DGPA-DSFL-2021 WGS84 que se encuentra en proceso de aprobación

Imagen de satélite del SIGDA mostrando la ubicación del ámbito solicitado para protección provisional (polígono de línea blanca).

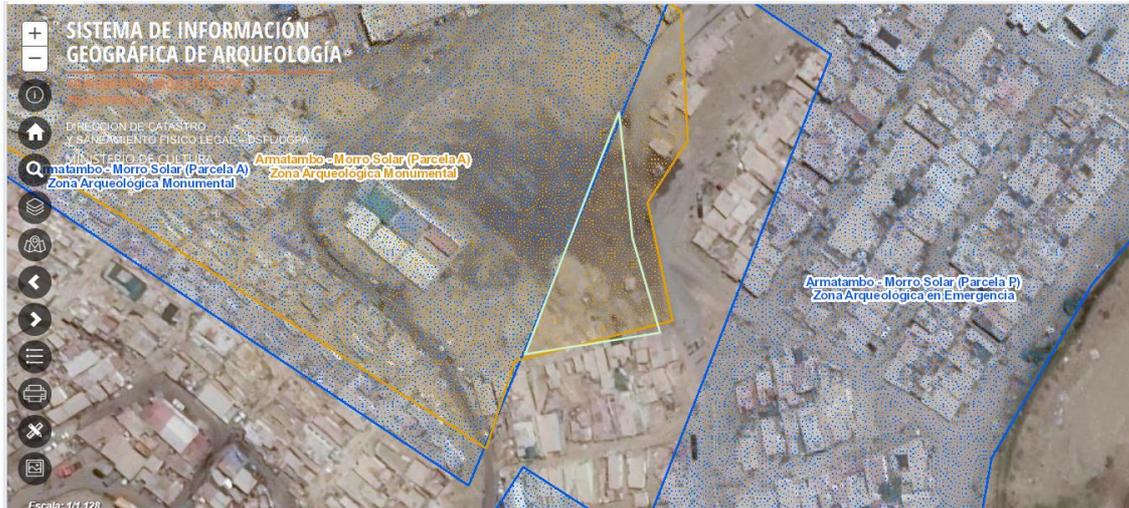
De acuerdo al Sistema de Información Geográfica de Arqueología (SIGDA) que gestiona esta Dirección, el ámbito objeto de protección provisional se encuentra colindante al polígono correspondiente a la Zona Arqueológica Monumental Armatambo - Morro

Solar (Parcela A) y se superpone al polígono actualizado de la misma zona arqueológica de acuerdo al plano PP-009- MC\_DGPA-DSFL-2021 WGS84 que se encuentra en proceso de aprobación

Imagen de satélite del SIGDA mostrando la ubicación del ámbito solicitado para protección provisional (polígono de línea blanca).

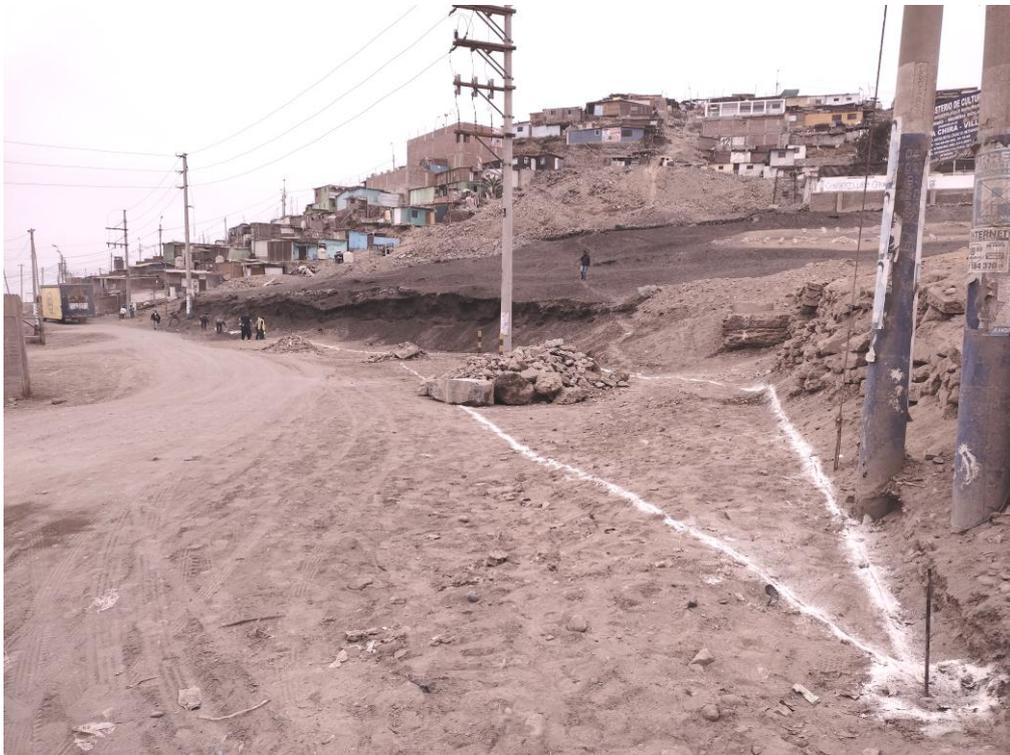
**Foto 1.** Vista del área de remoción y acumulación de escombros en sentido Norte – Sur. También se observan los postes de alta tensión.

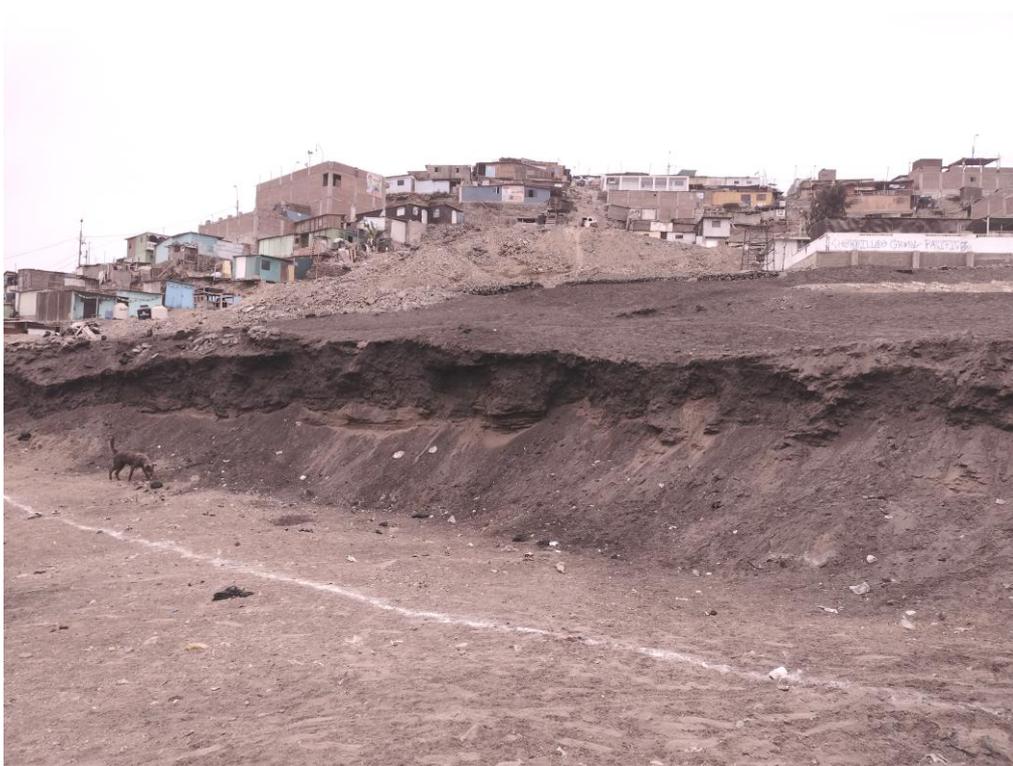
**Foto 2.** Detalle del perfil arqueológico expuesto. Se observa erosionado y con un talud producto del desmoronamiento. En la parte superior se pueden apreciar los escombros.

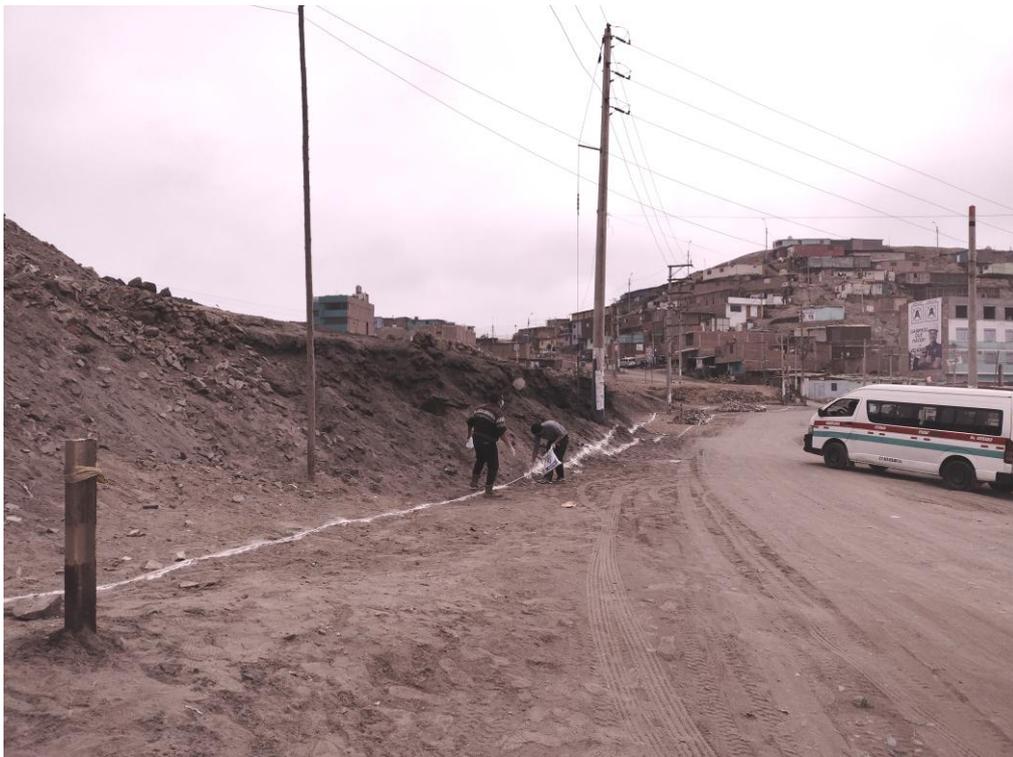
**Foto 3.** Detalle del perfil de expuesto. Por ese sector transita la gente desmoronando los perfiles. El espacio también es utilizado como estacionamiento de vehículos.

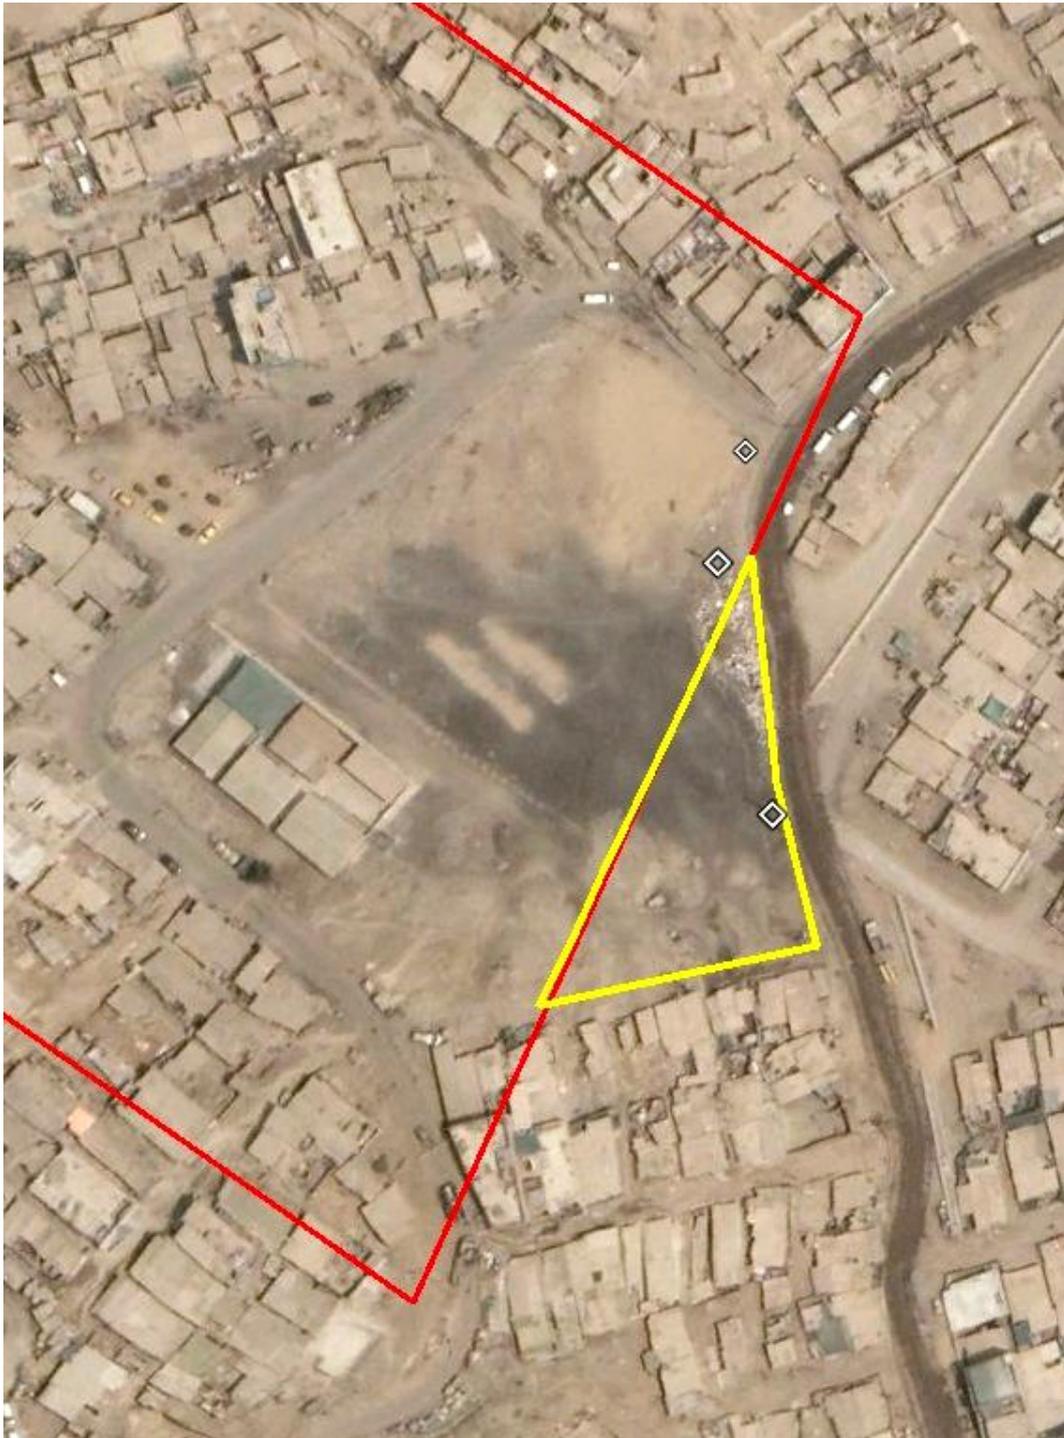
En principio, el polígono reconstruido a partir del cuadro de coordenadas contenidas en el mencionado informe de inspección difiere del ámbito solicitado para protección provisional graficado en la Foto 4 del informe. Ello debido a que el vértice 3 contiene un error de tipeo (error material), lo cual fue corroborado mediante una llamada telefónica con el Lic. Camilo Dolorier.

**Foto 4.** Área de aproximadamente 1,500 metros cuadrados sobre la que se solicita la determinación de la protección provisional.

En principio, el polígono reconstruido a partir del cuadro de coordenadas contenidas en el mencionado informe de inspección difiere del ámbito solicitado para protección provisional graficado en la Foto 4 del informe. Ello debido a que el vértice 3 contiene un error de tipeo (error material), lo cual fue corroborado mediante una llamada telefónica con el Lic. Camilo Dolorier Torres.

En ese sentido, sustentado en el Principio de Celeridad contenido en la Ley 27444, Ley General del Procedimiento Administrativo general y previa coordinación con el Lic. Camilo Dolorier Torres, se ha procedido a elaborar el plano de protección provisional con el vértice 3 corregido.
