## RESOLUCION DIRECTORAL N° 000111-2022-DGPA/MC

**ARTÍCULO PRIMERO.-** DETERMINAR la Protección Provisional de la Zona Arqueológica Monumental La Centinela – Sector I, ubicado en los distritos de Chincha Baja y Tambo de Mora, provincia de Chincha, departamento de Ica, por el plazo de dos años, prorrogable por el mismo periodo, de acuerdo al Plano Perimétrico con código PP-132-MC-DGPA-DSFL-2016 WGS84, presenta las siguientes coordenadas:

**Asunto :** PROTECCION PROVISIONAL DE LA ZONA ARQUEOLÓGICA  
MONUMENTAL "LA CENTINELA – SECTOR 1", UBICADA EN  
EL DISTRITO DE CHINCHA BAJA-TAMBO DE MORA,  
PROVINICA DE CHINCHA, DEPARTAMENTO DE ICA

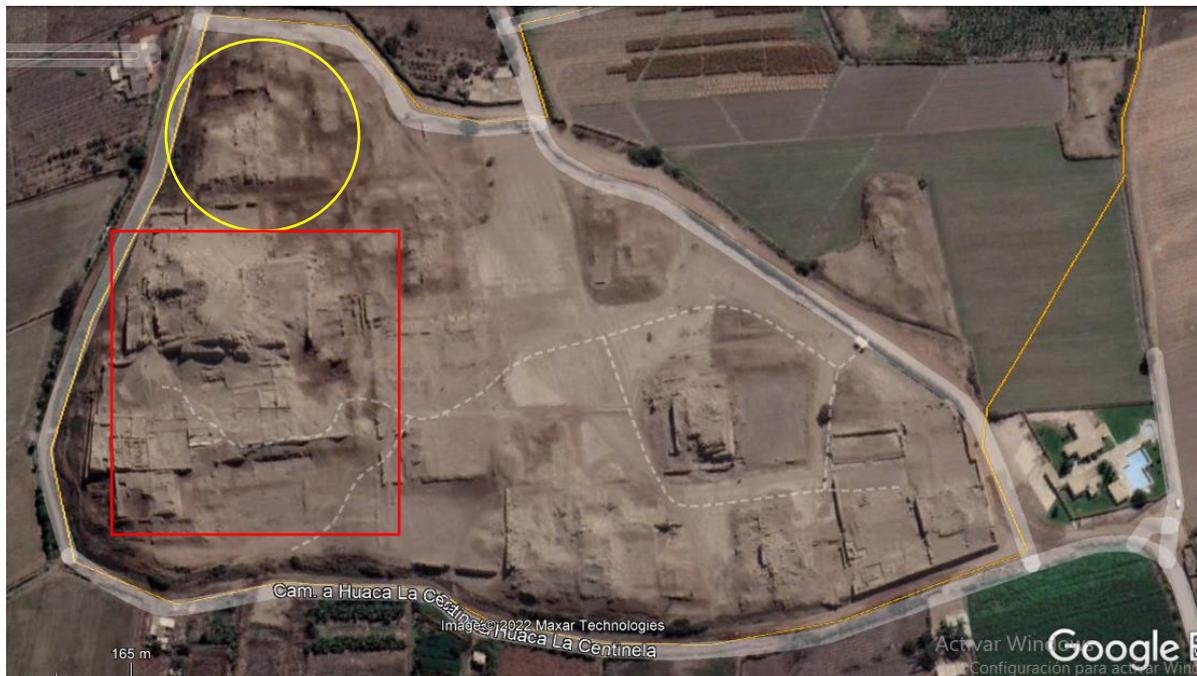
Fig. 1. Vista satelital de la Zona Arqueológica Monumental de La Centinela, en la imagen en el círculo amarillo se indica que la humedad está afectando considerablemente, el cuadro en color rojo indica varios muros que están a punto de colapsar por lo que se requiere el apuntalamiento.

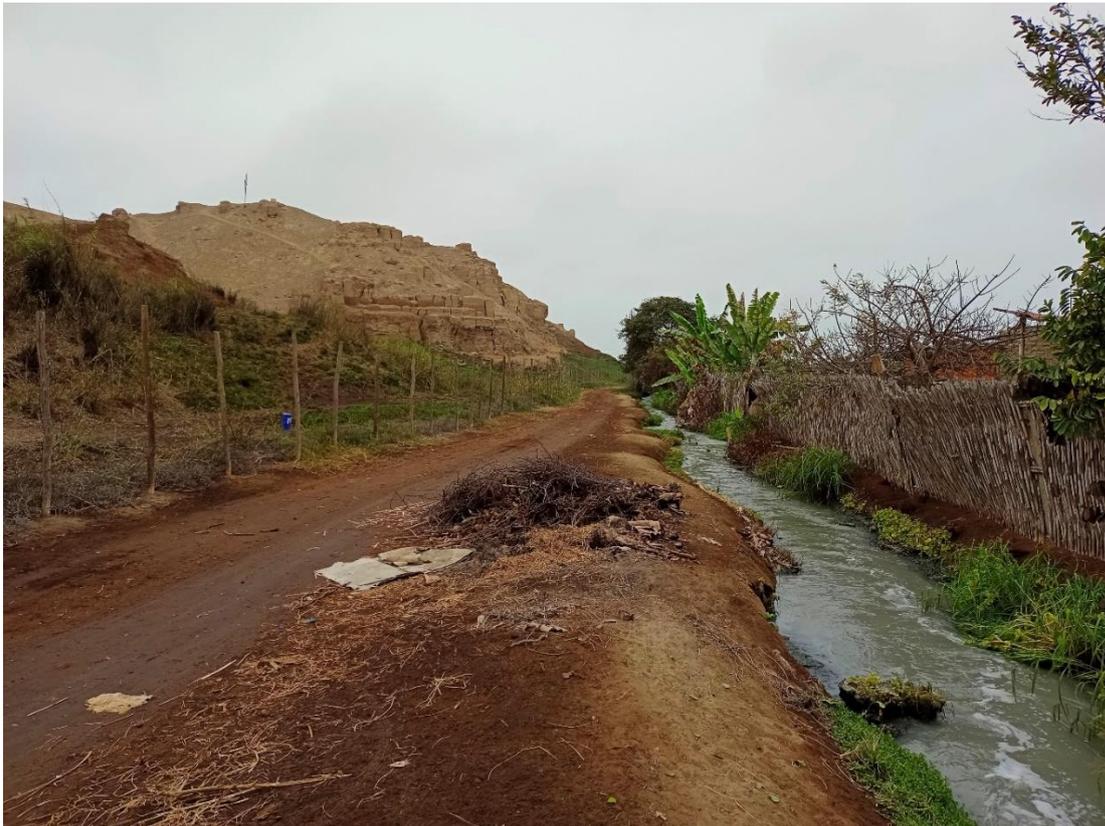
Fig. 2. Vista en detalle de la acequia que pasa por el lado suroeste, el agua que recorre está filtrando hacia la Zona Monumental Arqueológica de La Centinela.

MEDIDA		REFERENCIA
- Paralización y/o cese de la afectación:	X	Replanteo del curso de la acequia o trasladar por tubos. Asimismo, coordinar con los parceleros adyacentes al sitio, distanciar sus terrenos de cultivo.
- Desmontaje:		
- Apuntalamiento:	X	Es necesario realizar el apuntalamiento de los muros que están ubicados hacia el lado suroeste como parte de la acción de emergencia de acuerdo a lo tipificado en el reglamento de intervenciones arqueológicas.
- Señalización:	X	Repintado del panel informáticos e hitos.

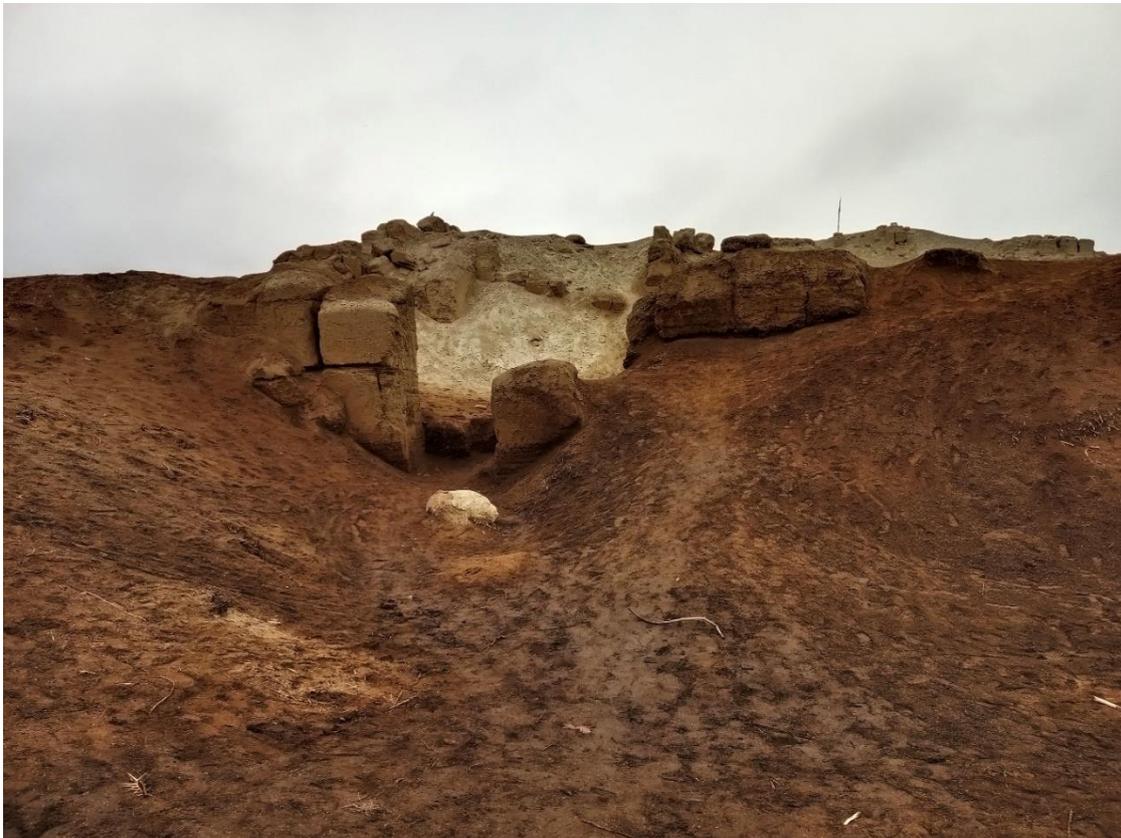
Fig. 3. Vista en detalle de la humedad en el sector noroeste, fíjese la magnitud de la humedad, que además está generando la activación de sales con ello los muros están a punto de colapsar.

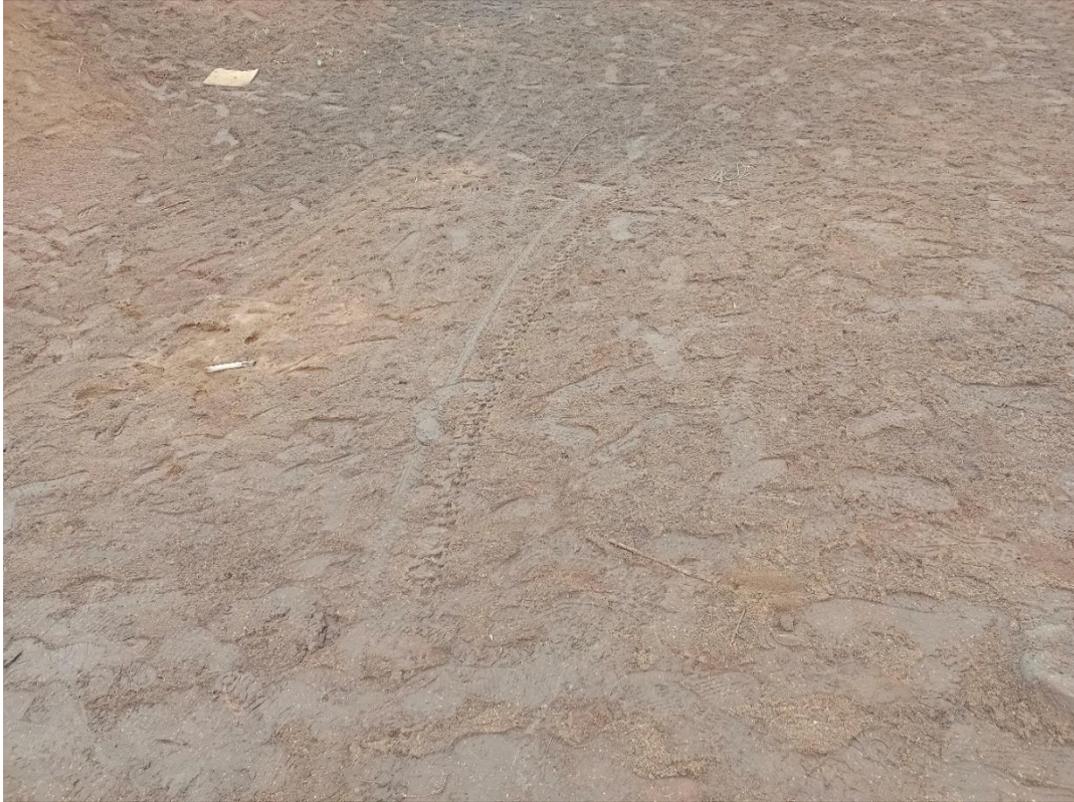
Fig. 4. en la imagen se puede apreciar huellas de las llantas de una motocicleta, al parecer estarían ingresando de vez en cuando este tipo de vehículos que estarían dañando las estructuras.

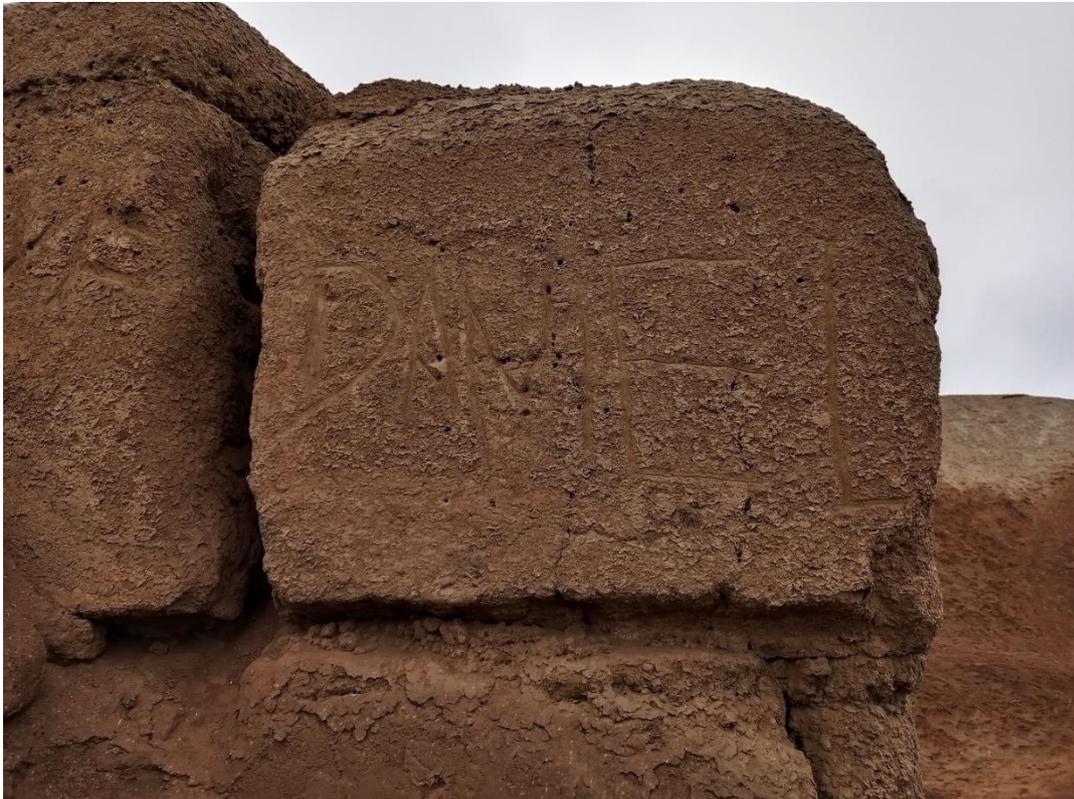
Fig. 5. Vista en detalle de los grafitis inscritos en uno de los tantos paramentos, la población ingresa y realiza este tipo de acciones contraproducentes.

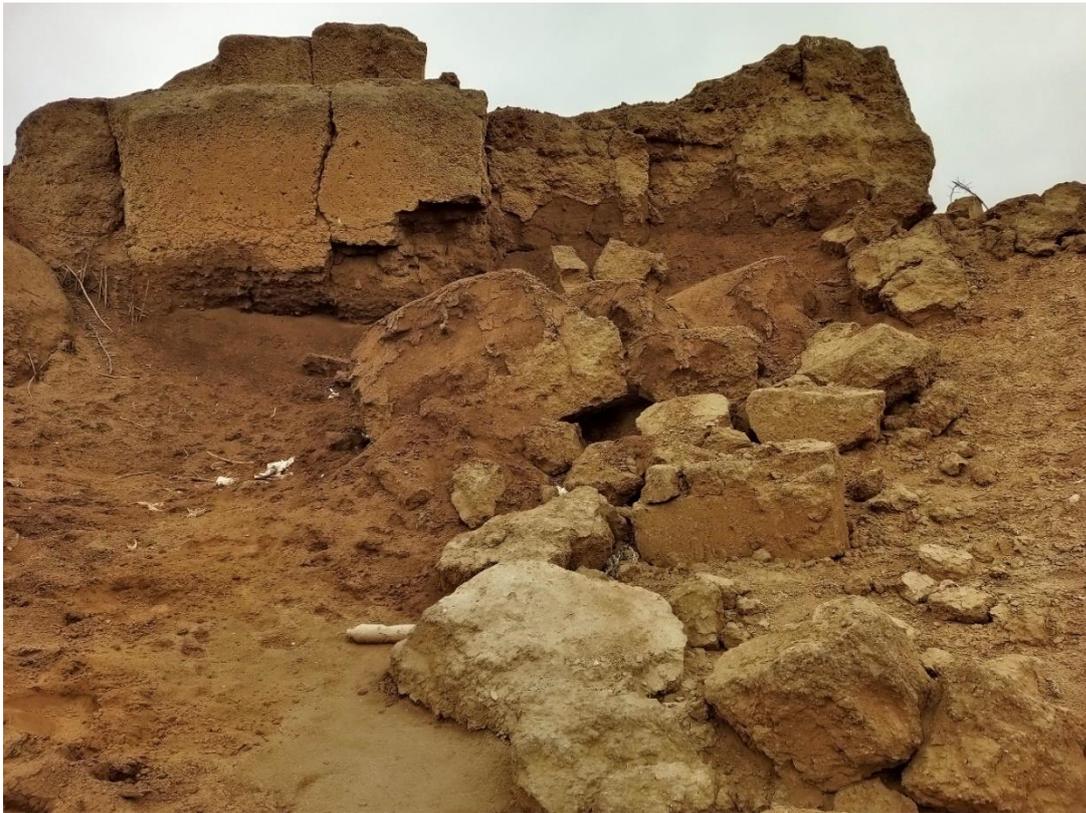
Fig. 7. Vista en detalle del colapso del muro, este muro se encuentra ubicado en la parte superior del monumento.

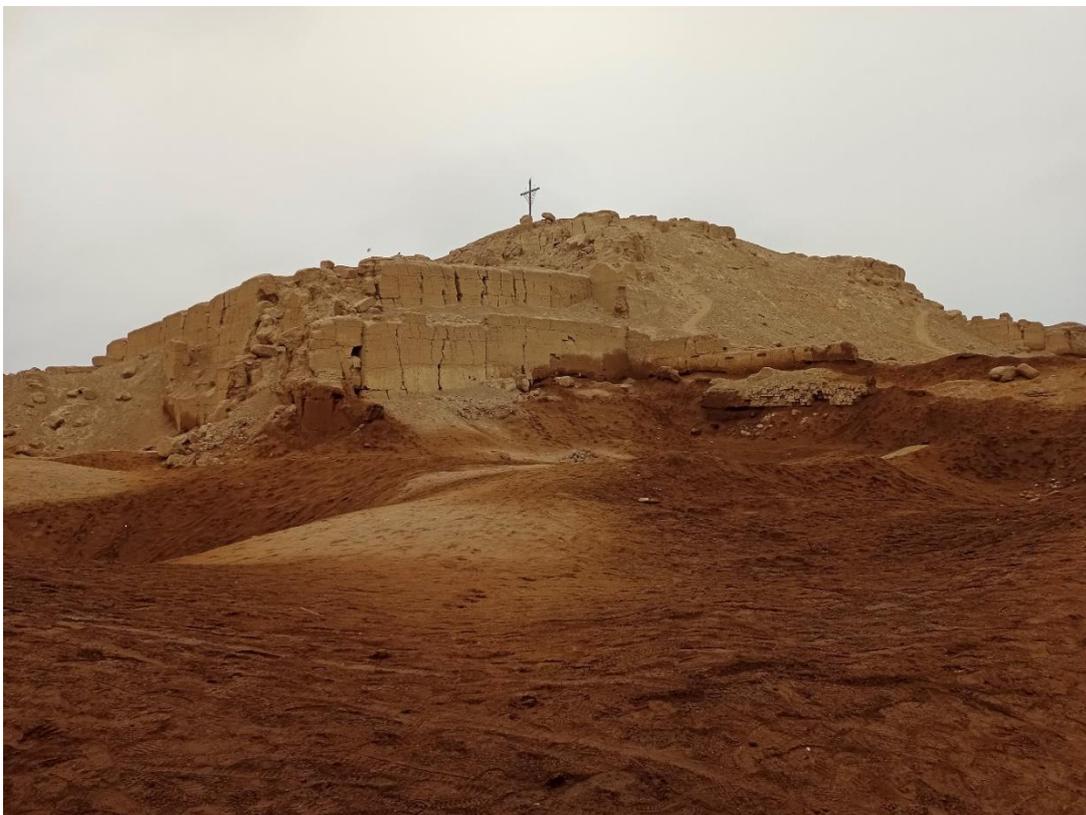
Fig. 8. Vista desde el lado noroeste, donde se aprecia la humedad que está avanzando hasta la parte media del sector ceremonial, además los muros están agrietados por los sismos y la acción de las sales.

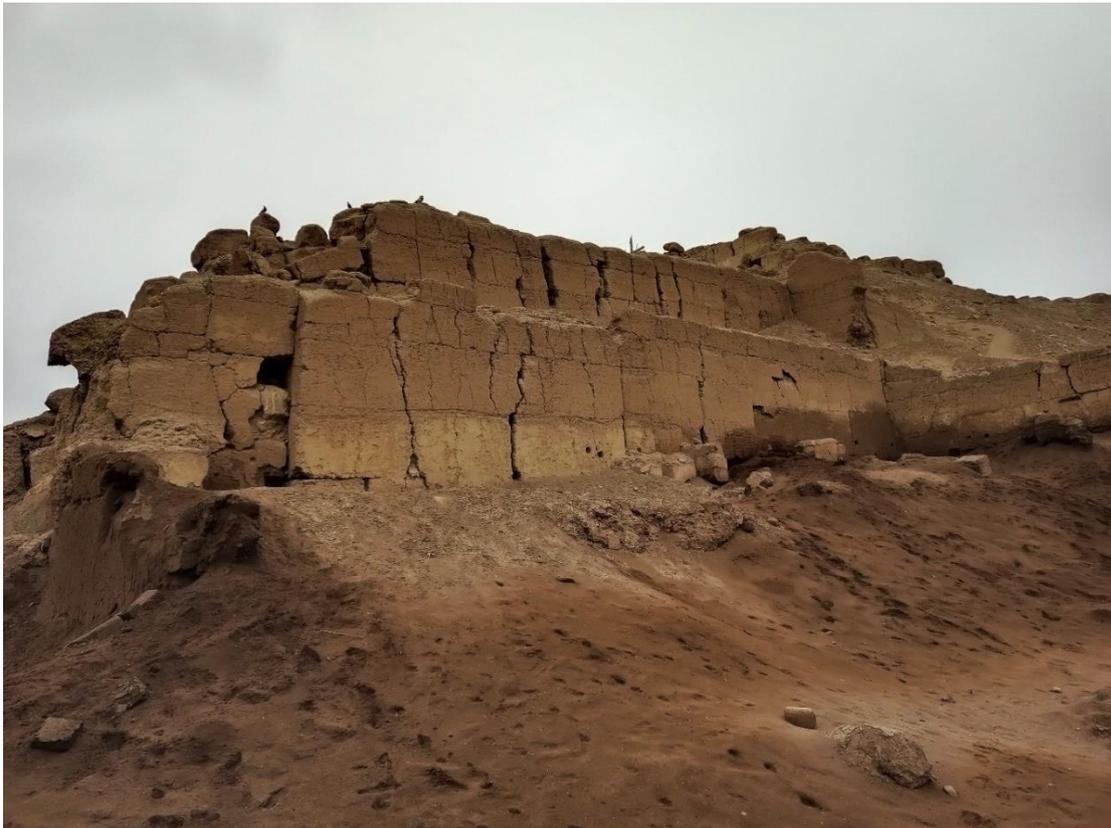
Fig. 9. Vista en detalle del muro a punto de colapsar, por lo que se requiere del apuntalamiento.

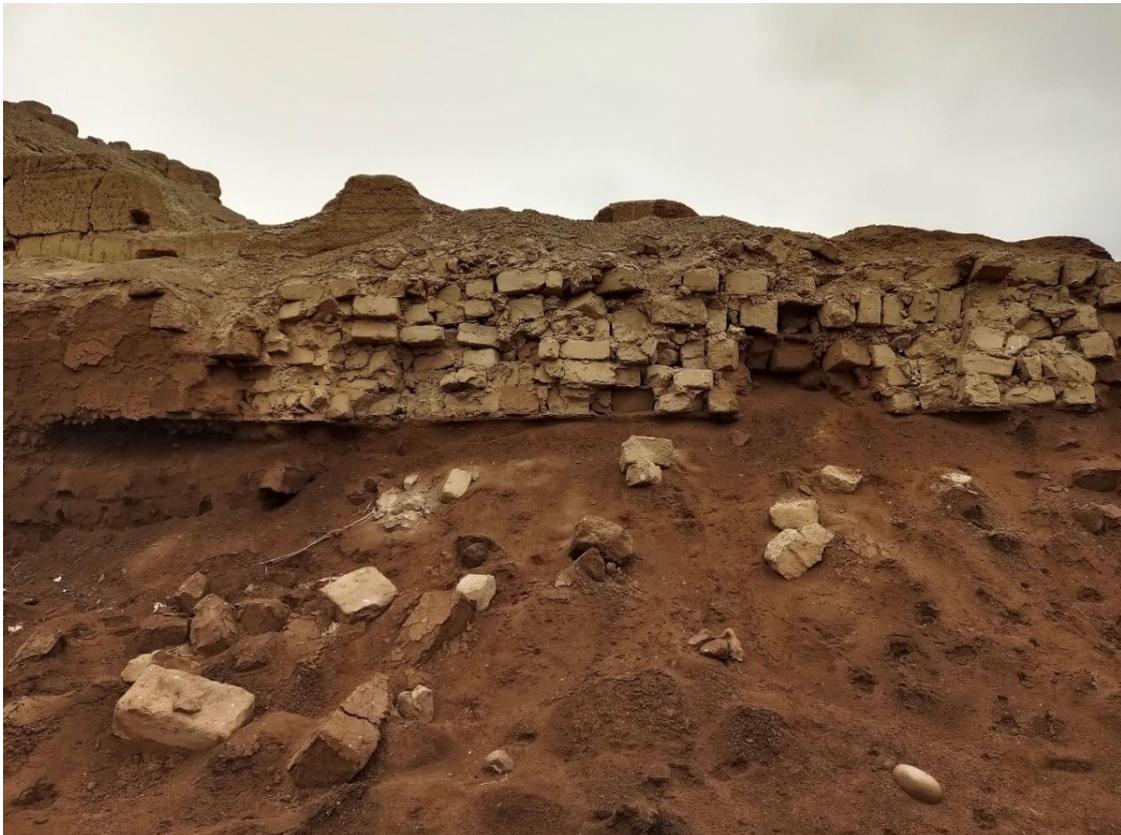
Fig. 9. Vista en detalle de un muro, el elemento basal de este muro está en el aire, a consecuencia de la humedad y las sales.

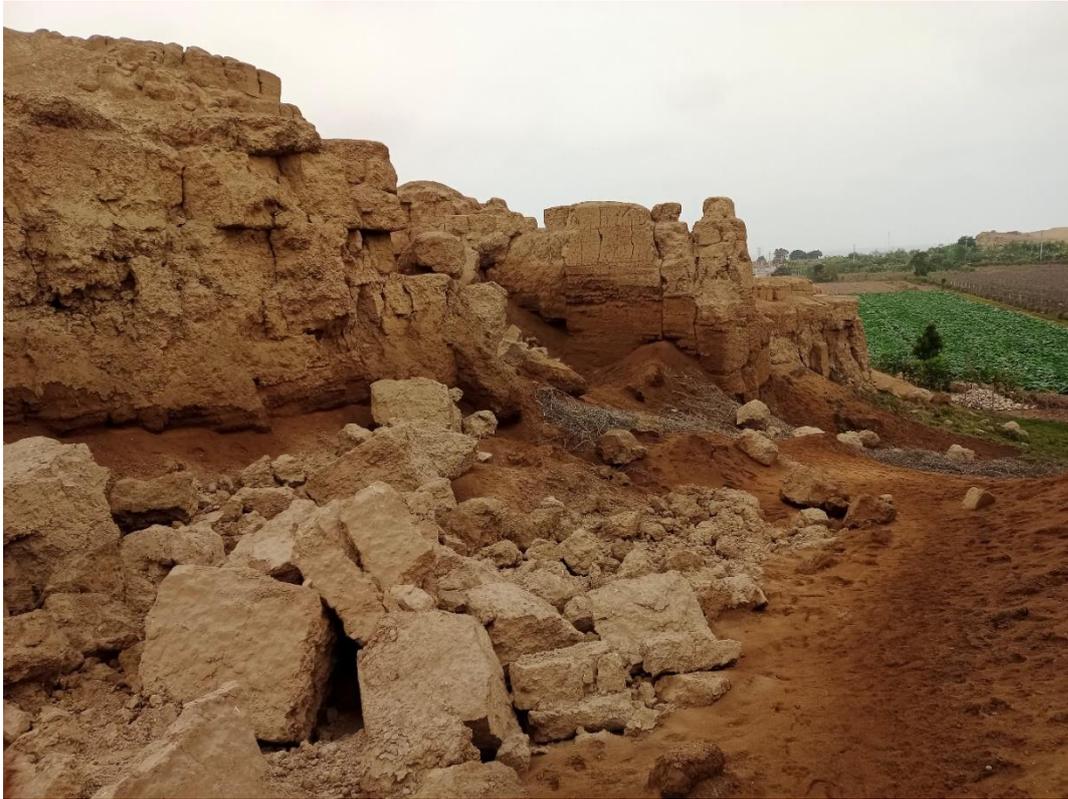
Fig. 10. Vista en detalle del colapso del muro en el lado sur, además de la activación de las sales a consecuencia de la humedad.

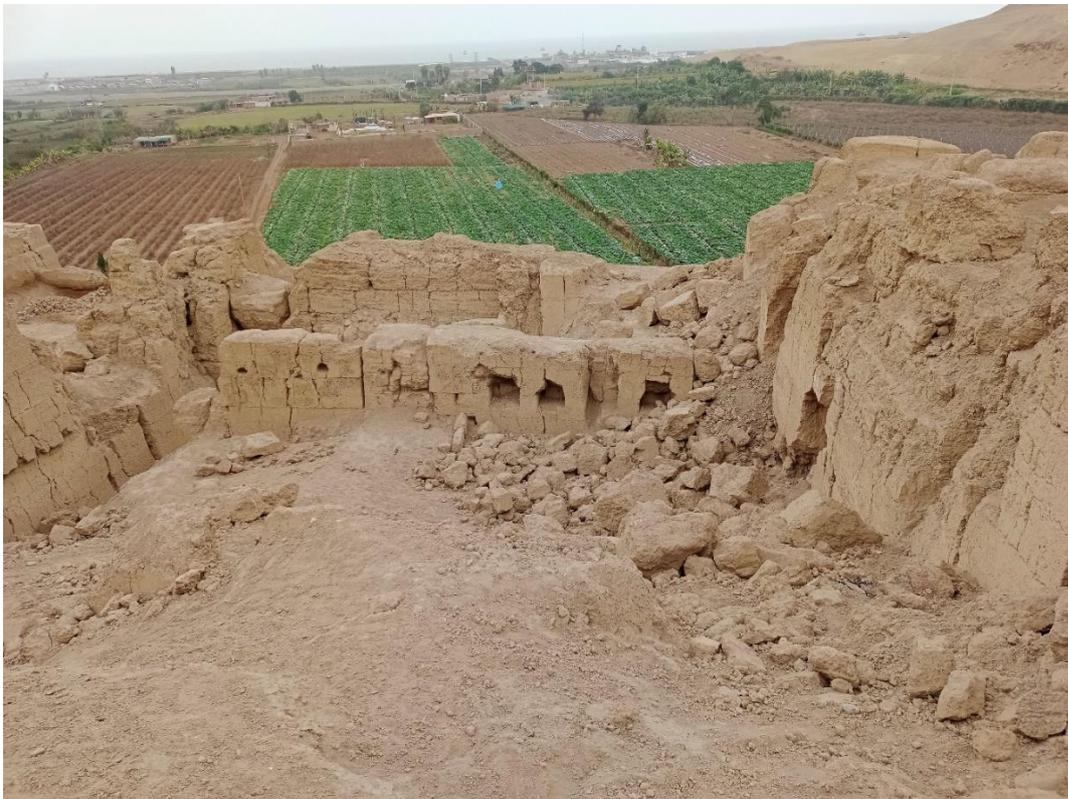
Fig. 12. Vista en detalle de los muros que habrían colapsado a consecuencia de los sismos ocurridos, lo que se requiere es el apuntalamiento.

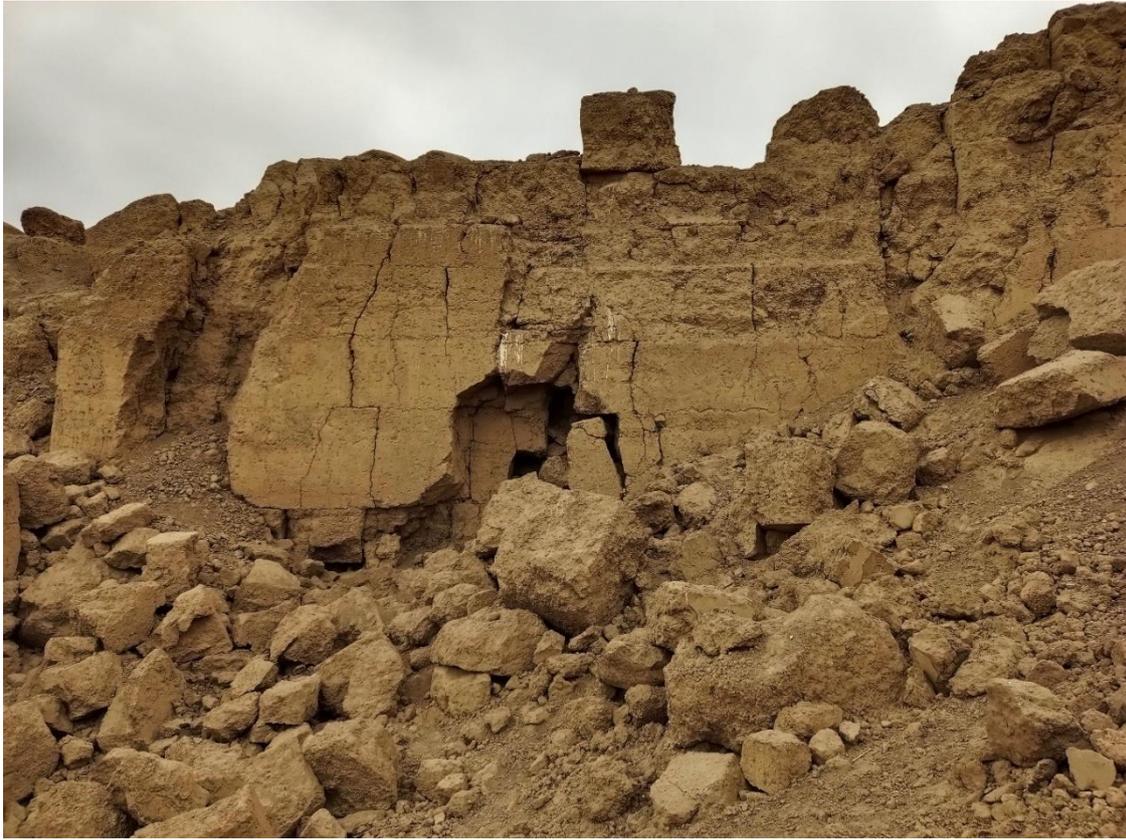
ZONA ARQUEOLÓGICA MONUMENTAL - LA CENTINELA. Sector 1					
VERTICE	LADO	DISTANCIA	ANG. INTERNO	ESTE (X)	NORTE (Y)
1	1-2	78.86	100°59'0"	373122.5700	8512981.2590
2	2-3	59.34	135°33'52"	373198.5500	8512960.1300
3	3-4	34.93	214°57'13"	373228.2430	8512908.7500
4	4-5	37.33	198°41'25"	373259.8904	8512893.9775
5	5-6	53.63	282°23'20"	373296.9974	8512889.8598
6	6-7	84.10	86°59'15"	373291.3385	8512943.1917
7	7-8	26.87	158°5'51"	373375.3220	8512947.6581
8	8-9	52.53	192°10'12"	373400.7495	8512938.9730
9	9-10	10.17	259°5'45"	373452.9210	8512932.8550
10	10-11	107.13	127°26'20"	373455.9960	8512942.5530
11	11-12	35.90	131°25'15"	373556.7620	8512978.9230
12	12-13	68.03	220°4'47"	373588.2380	8512961.6670
13	13-14	18.61	79°30'36"	373654.9390	8512975.0520
14	14-15	106.20	161°3'39"	373655.2173	8512956.4473
15	15-16	30.51	169°41'51"	373622.2540	8512855.4890
16	16-17	31.28	200°6'1"	373607.7495	8512828.6462
17	17-18	148.41	146°46'5"	373603.2421	8512797.6893
