RESOLUCION DIRECTORAL N° 000115-2022-DGPA/MC

Asunto :
Informe Técnico de Viabilidad para la determinación de la protección provisional del Sitio Arqueológico Itac, ubicado en el distrito de Chuquibamba, provincia de Condesuyos, departamento de Arequipa.

Referencia : INFORME N° 000091-2022-DSFL/MC (30AGO2022)
INFORME DE INSPECCIÓN N° 001- 2022-LRTP-DSFL-
DGPA /MC

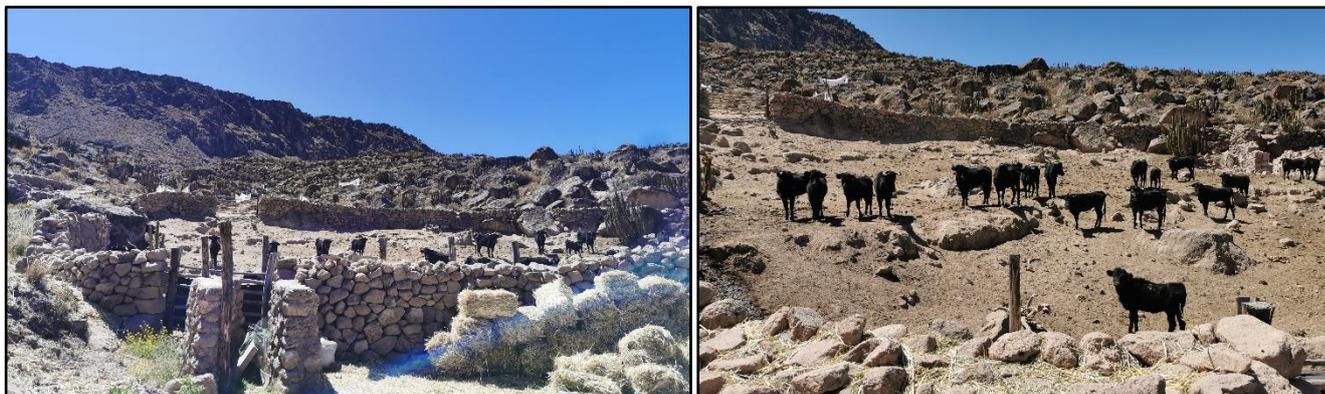
Foto 01: Corral moderno para la crianza de toros de lidia. Para su construcción se ha utilizado las piedras semicanteadas de las terrazas de cultivo.

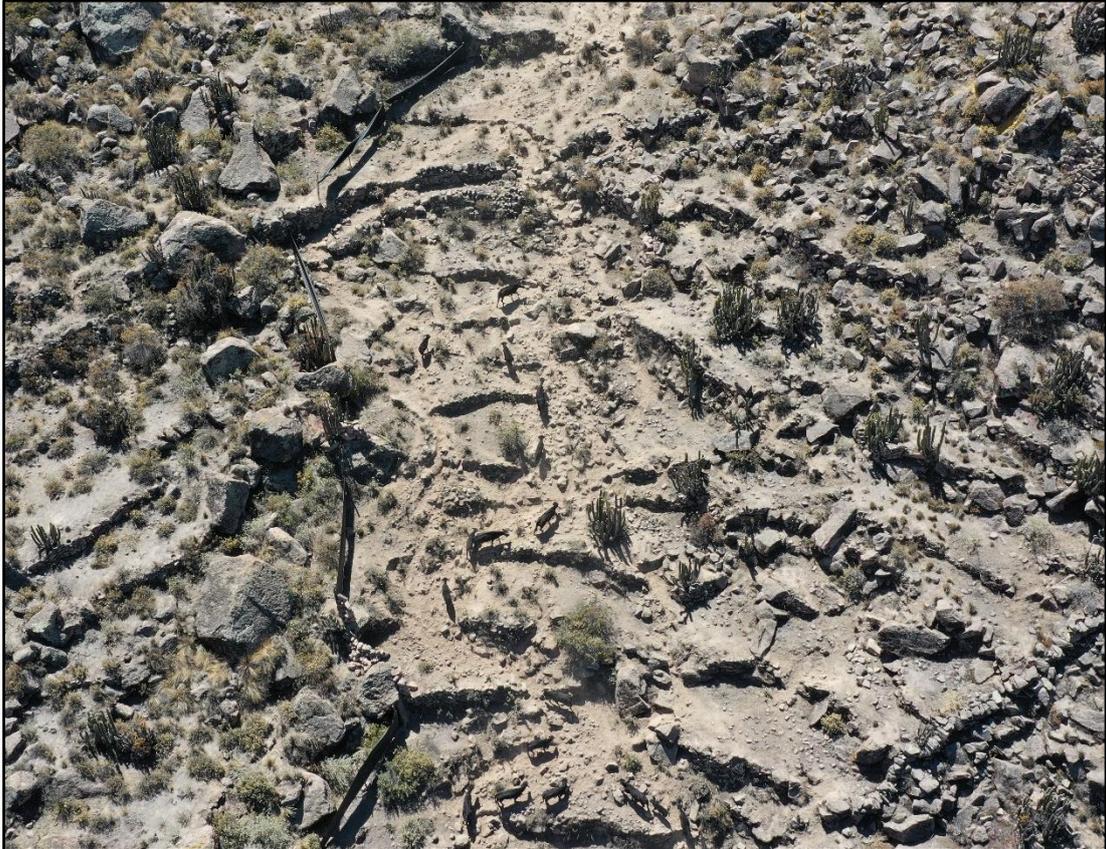
Foto 03: Toros de lidia sueltos dentro del Sitio Arqueológico. Se aprecia en la imagen la destrucción de las terrazas prehispánicas a causa del apisonamiento.

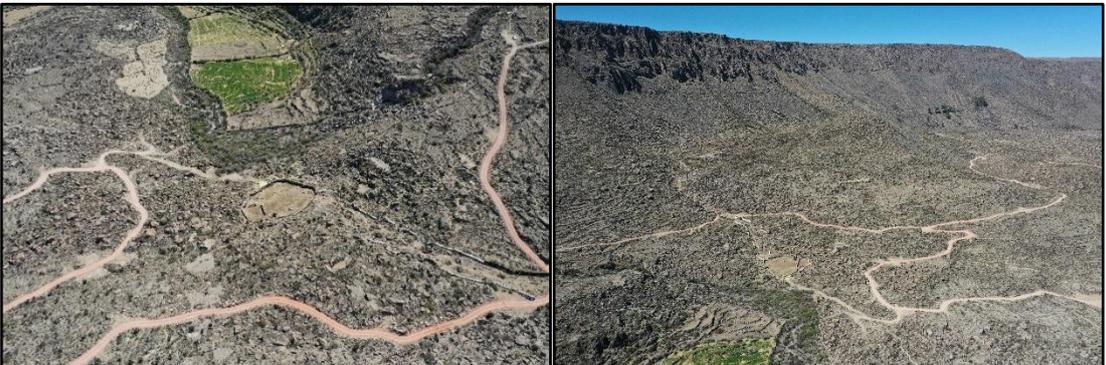
Foto 04 y 05: Apertura de trochas carrozables hechas por la Municipalidad Provincial de Condesuyos. Se han destruido terrazas y recintos prehispánicos para su construcción. Se presume que el objetivo fue tener acceso para vehículos hasta el área nuclear del Sitio; además de poder sacar los productos de agricultores que reutilizan parte de las terrazas prehispánicas.

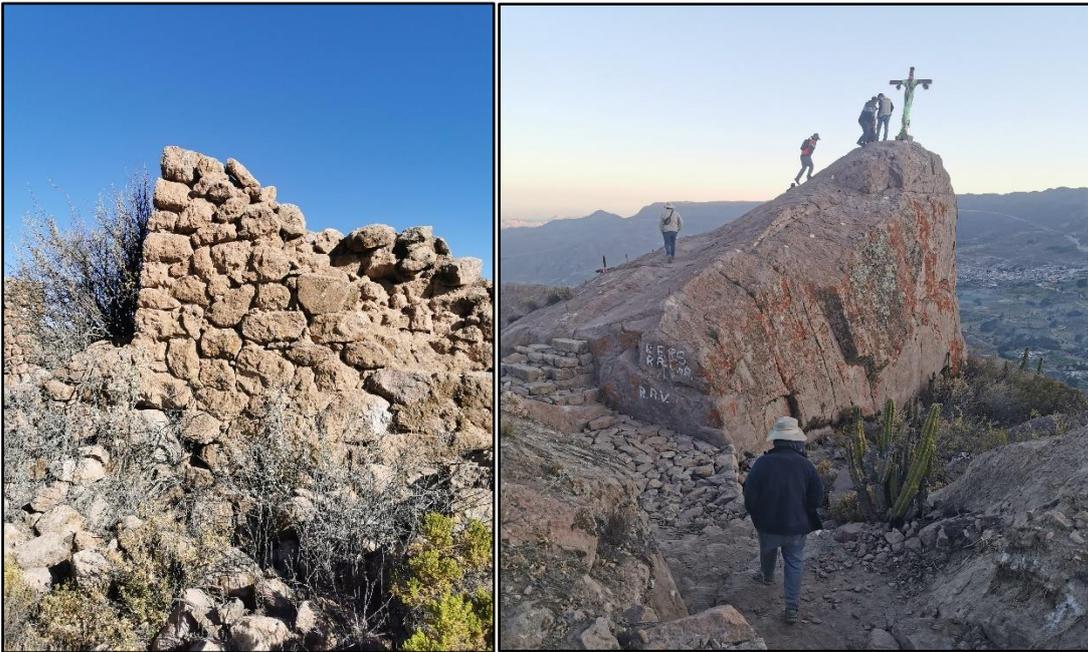
Foto 06 y 07: La imagen N° 06 muestra a una estructura del área nuclear derrumbándose a consecuencia de fenómenos naturales como son las intensas lluvias en la zona, y a consecuencia de que los turistas que van al Sitio Arqueológico y suben a los muros generando que estos se debiliten.

La imagen N° 07 muestra al espacio sacralizado del sitio, el cual ha sido pintarrajeado por “turistas” que fueron al sitio.

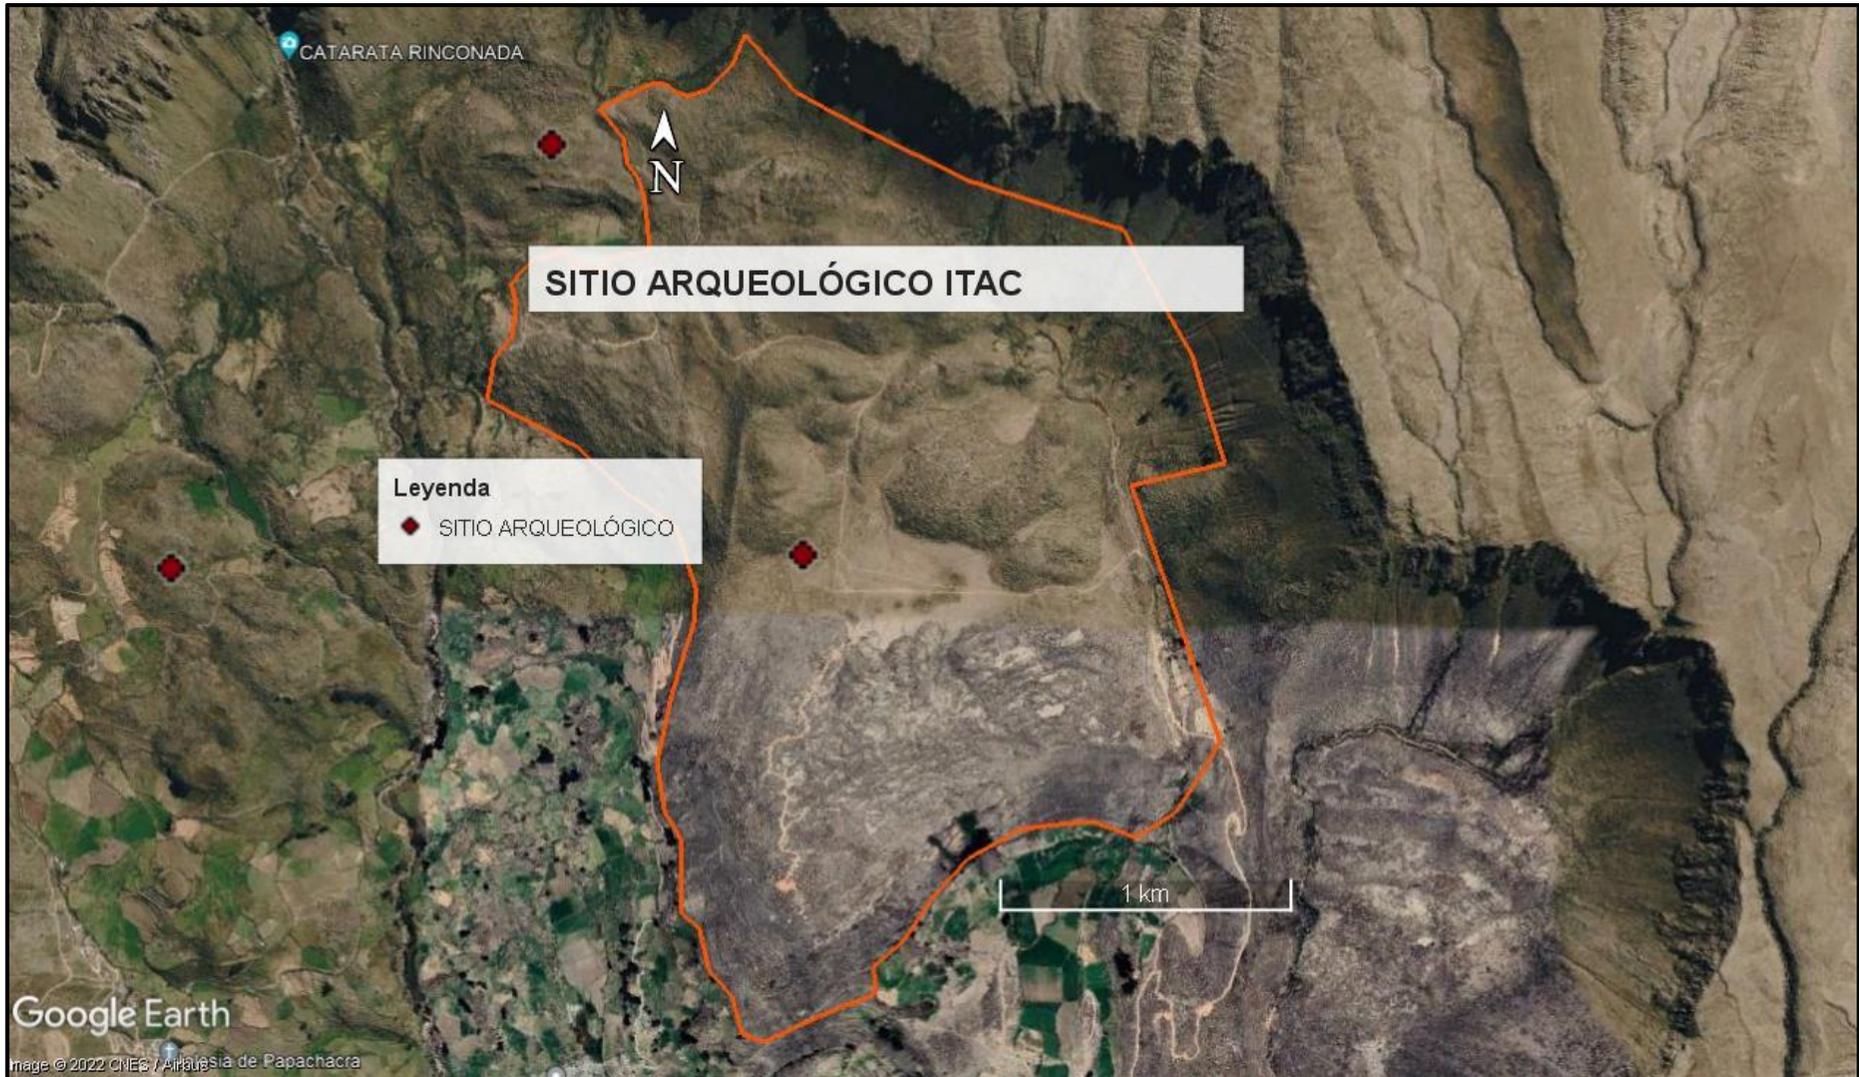
Imagen N° 10: Polígono propuesto para la determinación de protección provisional del Sitio Arqueológico Itac. El punto de color Rojo indica su declaratoria como patrimonio cultural de la nación mediante R.D. N N° 1334/INC del 09.09.2009.
