RESOLUCION DIRECTORAL N° 000120-2022-DGPA/MC

INFORME N° 000142-2022-DGPA-ARD/MC

Asunto: REMITO SUBSANACIÓN DE LAS OBSERVACIONES VERTIDAS PARA LA PROTECCIÓN PROVISIONAL DEL PAISAJE ARQUEOLÓGICO DE PETROGLIFOS DE SAN MARTÍN DE PANGOA, UBICADO EN EL DISTRITO DE PANGOA, PROVINCIA DE SATIPO - DEPARTAMENTO DE JUNÍN.

PERÚ		Ministerio de Cultura	Viceministerio de Patrimonio Cultural e Industrias Culturales
PLANO PERIMÉTRICO: PAISAJE ARQUEOLÓGICO "PETROGLIFOS DE SAN MARTIN DE PANGOA"			
ARQL° RESPONSABLE:		Lic. Jorge Ronald Sulca Flores	
RESP. DE LEVANTAMIENTO:		Lic. Jorge Ronald Sulca Flores	
EDICIÓN Y POST- PROCESO:		Juliette M. Carrillo Ancyasi	
DEPARTAMENTO: Junín	PROVINCIA: Satipo	DISTRITO: Pangoa	
COORDENADA DE REFERENCIA :		ÁREA :	PERÍMETRO :
Este (X): 555707.492m Norte (Y): 8737124.347m		701.24 m² (0.07012 ha)	100.36 ml
PROYECCIÓN: UTM		DATUM: WGS84	ESCALA: 1 / 200
FECHA DE ELABORACIÓN: Agosto 2022		ZONA: 18 L	
CÓDIGO DE PLANO: PP-11-MC-2022 WGS84

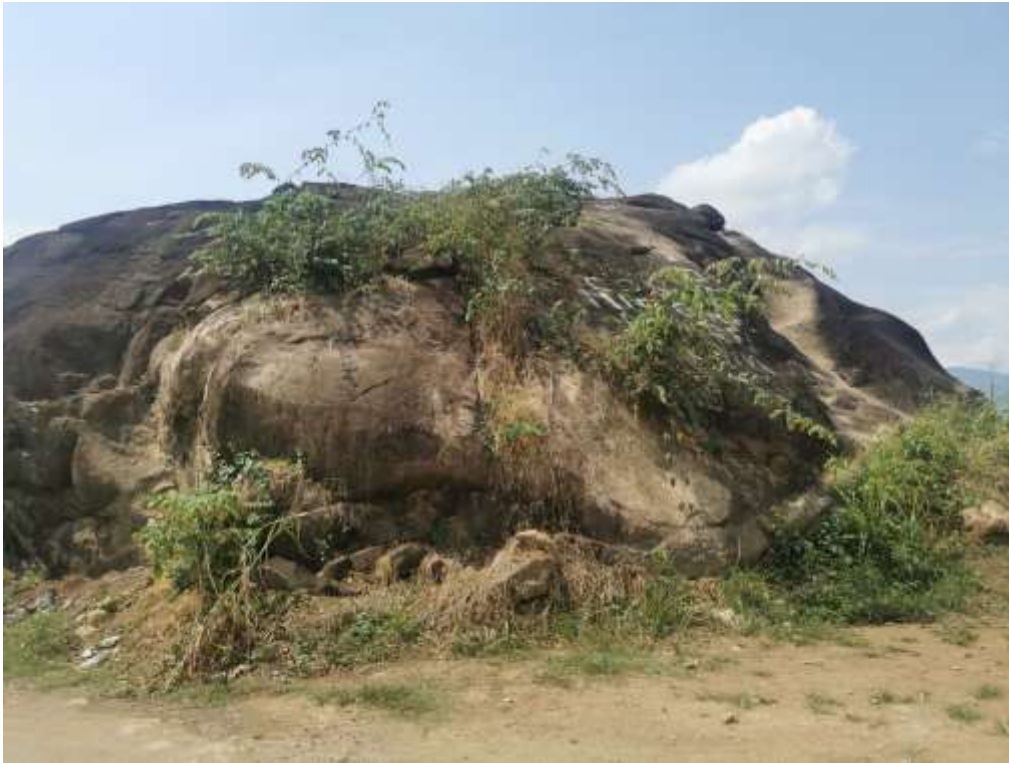
Foto N° 01: área del Paisaje Arqueológico de Petroglifos de San Martín de Pangoa se encuentra dentro del área urbana en la Junta Vecinal N° 07 Urbanización Vaca del distrito de Pangoa

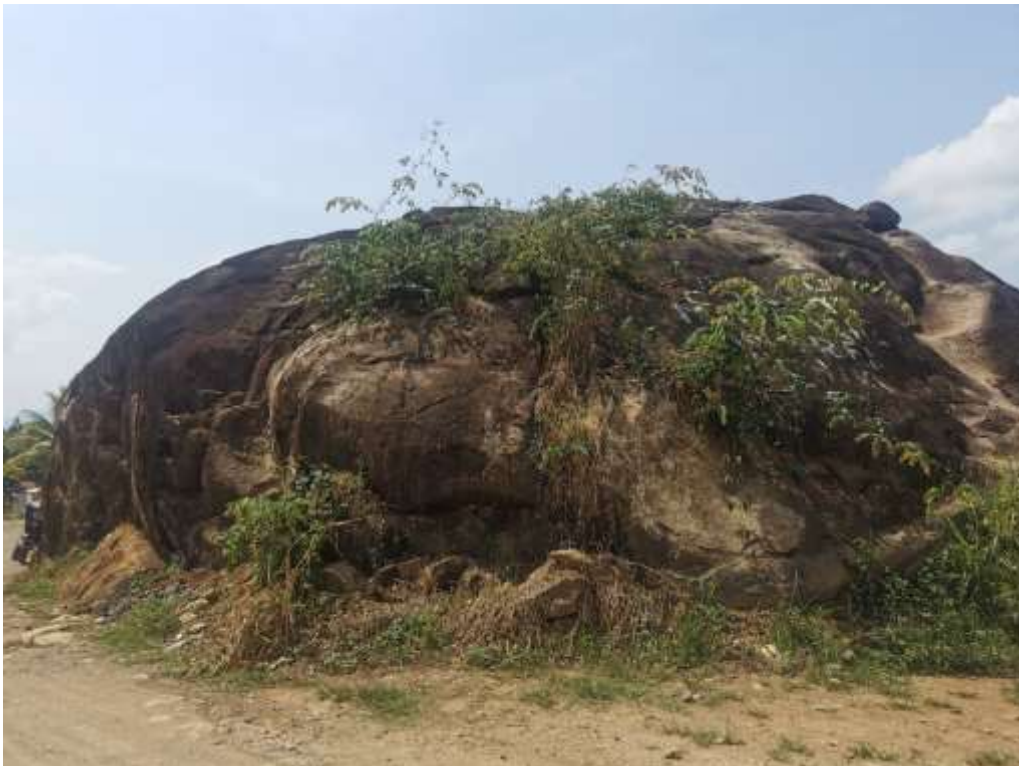
Foto N° 02: Roca de inmenso tamaño que presenta grabados de líneas y figuras circulares, así como diseños con bandas, que incluye círculos concéntricos con espiral central y líneas proyectadas

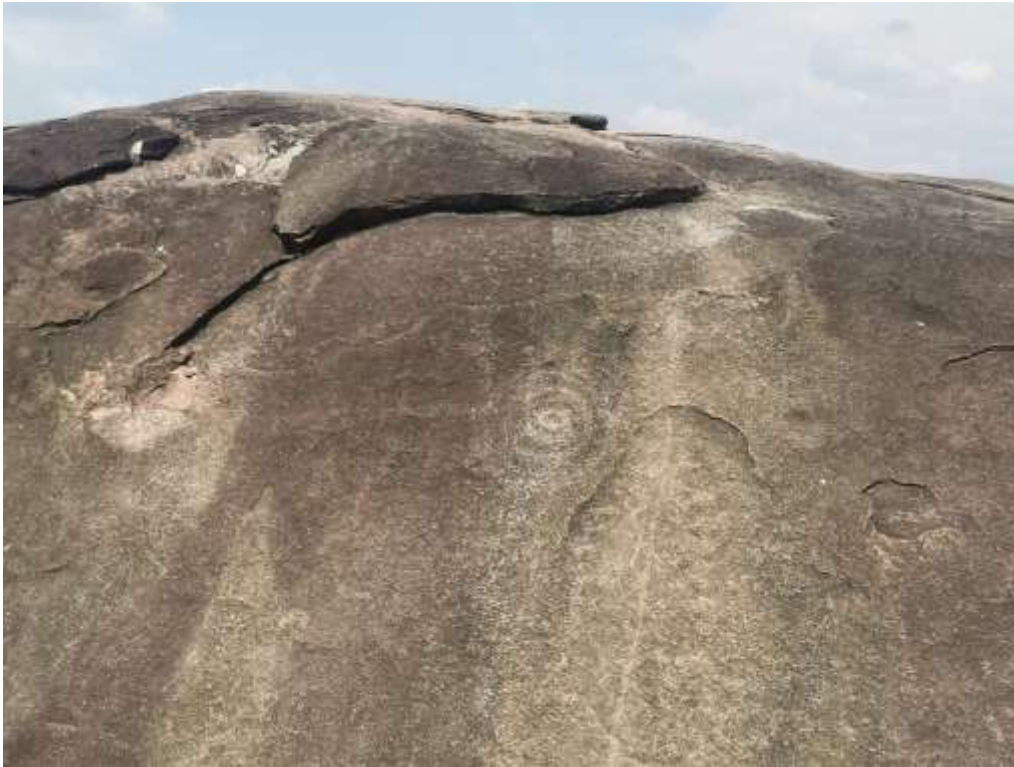
Foto N° 03: Roca de inmenso tamaño que presenta grabados de líneas y figuras circulares, así como diseños con bandas, que incluye círculos concéntricos con espiral central y líneas proyectadas

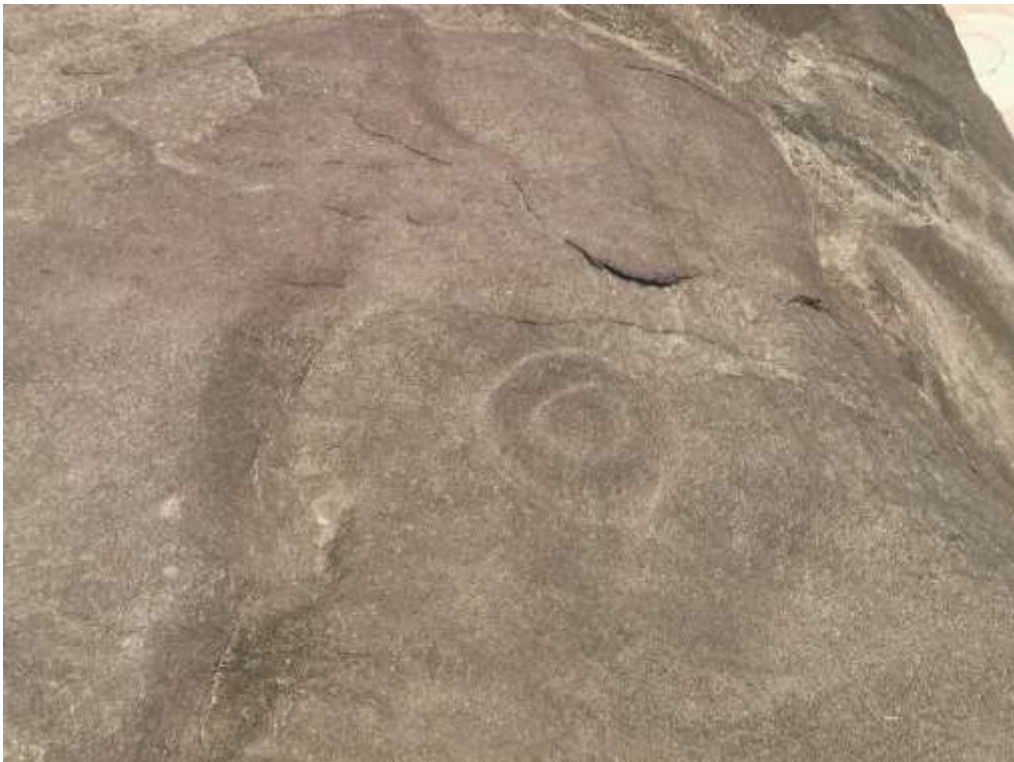
Foto N° 04: Roca de inmenso tamaño que presenta grabados de líneas y figuras circulares, así como diseños con bandas, que incluye círculos concéntricos con espiral central y líneas proyectadas

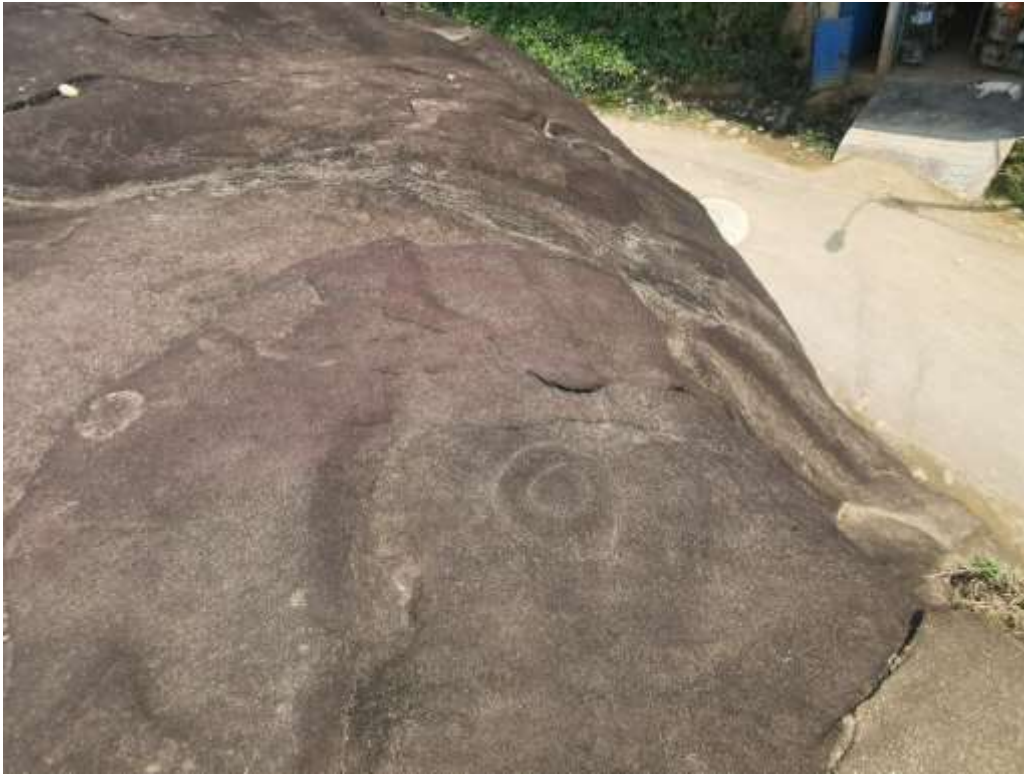
Foto N° 05: Roca de inmenso tamaño que presenta grabados de líneas y figuras circulares, así como diseños con bandas, que incluye círculos concéntricos con espiral central y líneas proyectadas

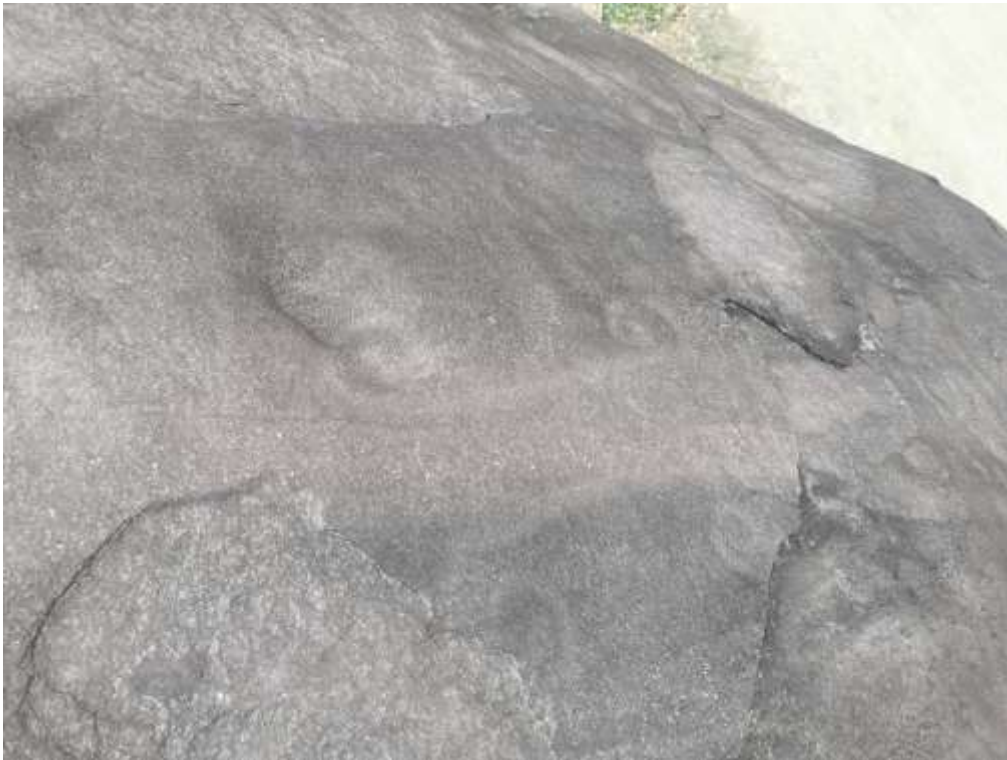
Foto N° 06: Roca de inmenso tamaño que presenta grabados de líneas y figuras circulares, así como diseños con bandas, que incluye círculos concéntricos con espiral central y líneas proyectadas

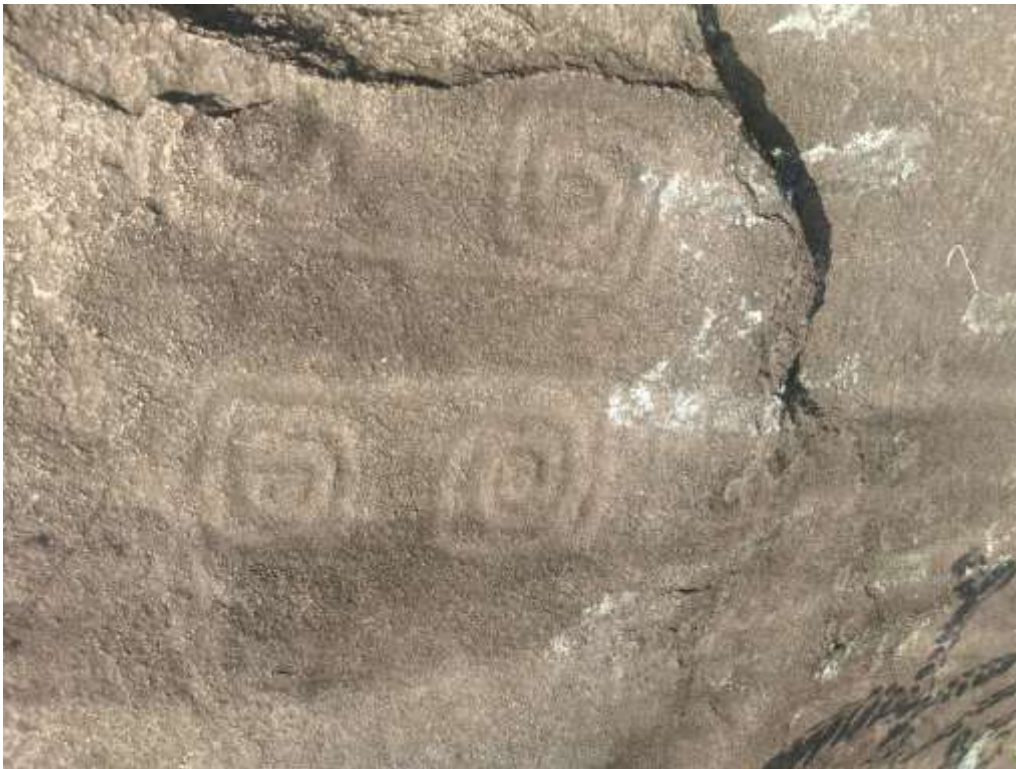
Foto N° 07: Roca de inmenso tamaño que presenta grabados de líneas y figuras circulares, así como diseños con bandas, que incluye círculos concéntricos con espiral central y líneas proyectadas

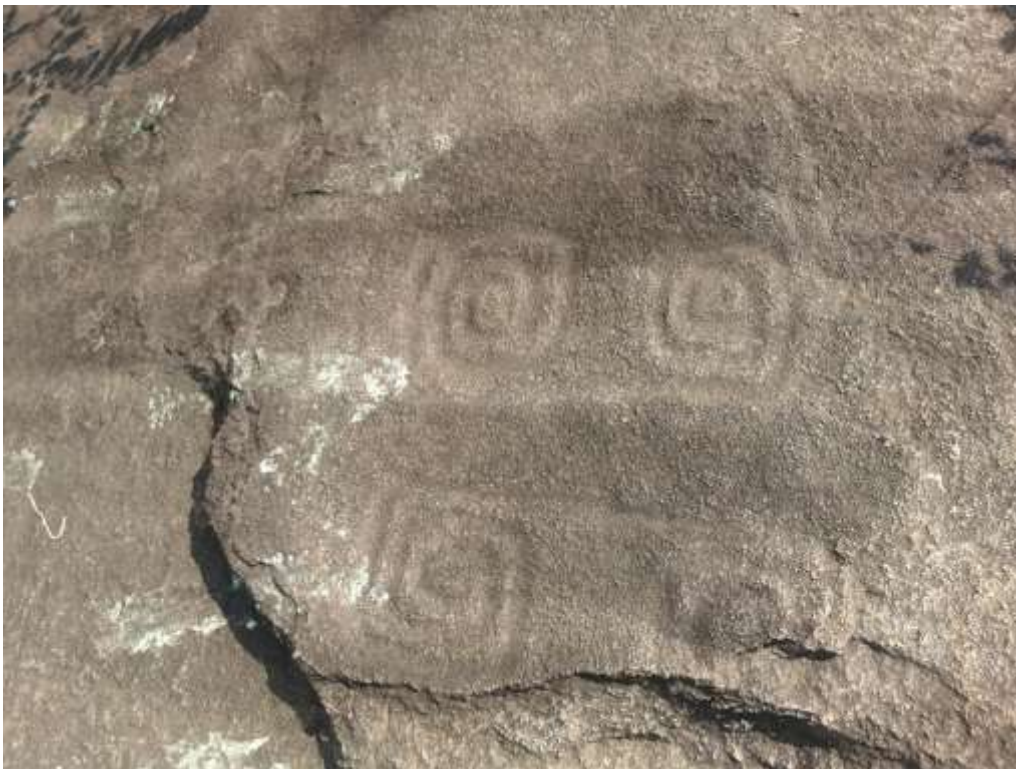
Foto N° 08: Roca de inmenso tamaño que presenta grabados de líneas y figuras circulares, así como diseños con bandas, que incluye círculos concéntricos con espiral central y líneas proyectadas

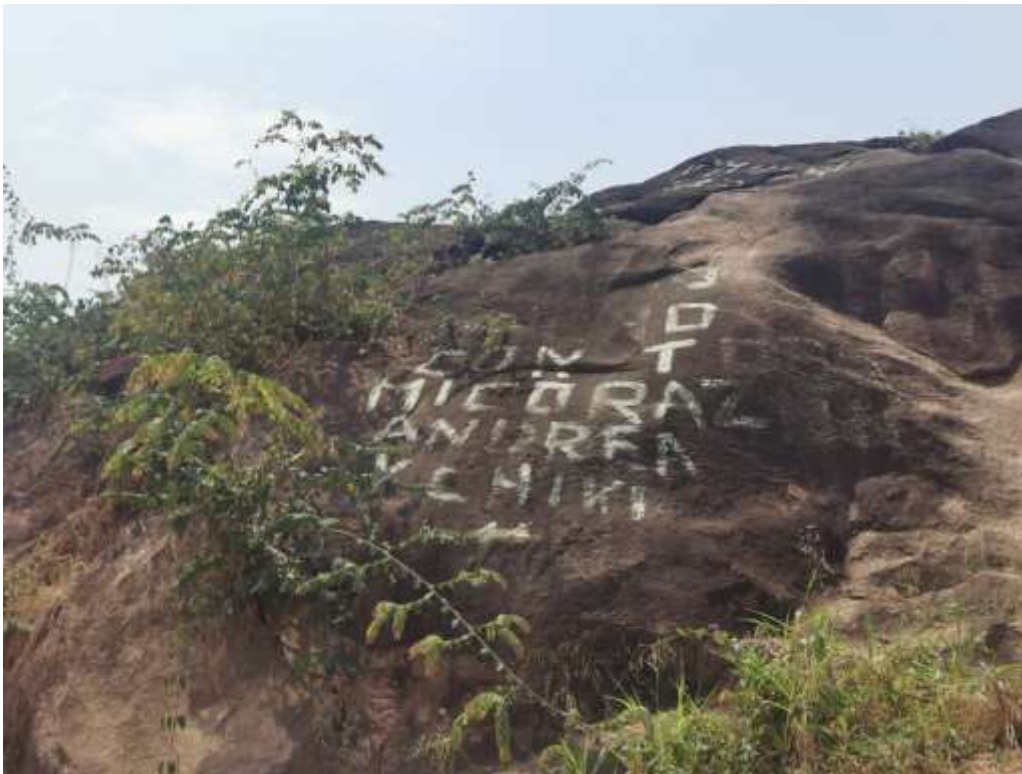
“- Durante la inspección de campo se ha visualizado una enorme roca donde existen grabados de líneas y figuras circulares, así como diseños con bandas, que incluye círculos concéntricos con espiral central y líneas proyectadas, donde encima de estos grabados a la fecha hemos observado pintas de grafitis de color celeste efectuado por personas inescrupulosas donde se puede leer “CON TODO MI CORAZÓN ANDREA Y CHIKI”, lo cual se encuentra en la inmensa roca que contiene grabados, afectando directamente dichos grabados de origen prehispánico.

Foto N° 09: Petroglifo con afectación por pintas con grafitis encima de grabados de líneas y figuras circulares, así como diseños con bandas, que incluye círculos concéntricos con espiral central y líneas proyectadas.

MEDIDA		REFERENCIA
- Otros	x	<i>Comunicación a la Municipalidad distrital de Pangoa para la colocación de un panel informativo y entre otras acciones a tomar de acuerdo a sus competencias en concordancia a la Ley Orgánica de las Municipalidades.</i>

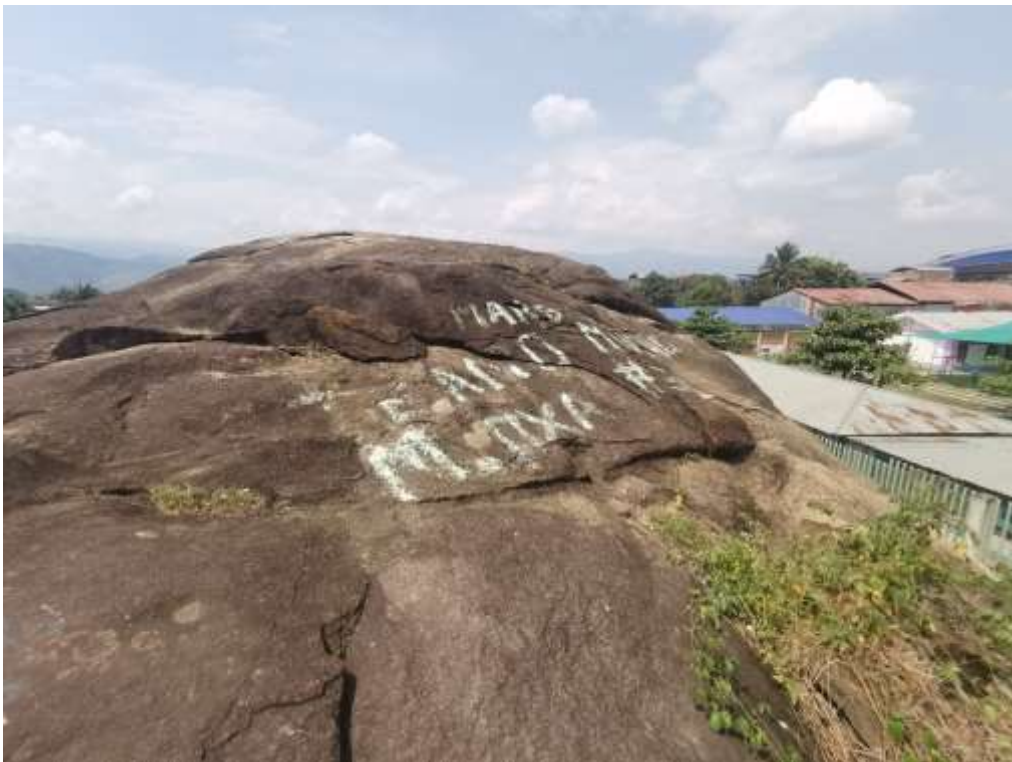
Foto N° 10: Petroglifo con afectación por pintas con grafitis encima de grabados de líneas y figuras circulares, así como diseños con bandas, que incluye círculos concéntricos con espiral central y líneas proyectadas.

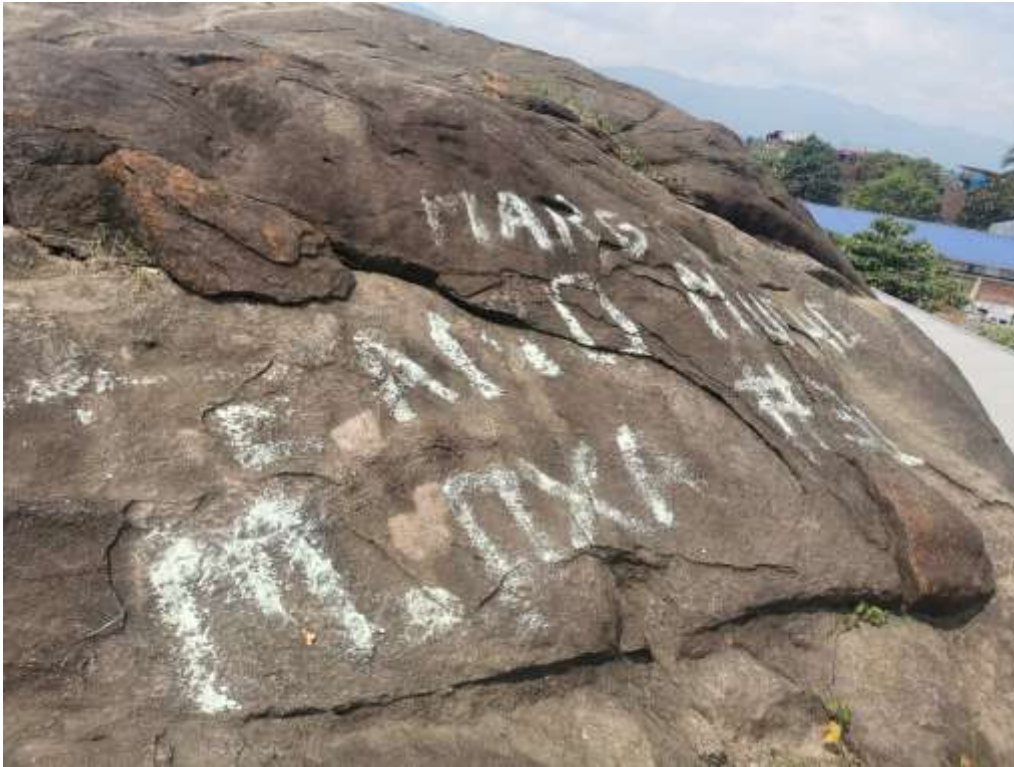
Foto N° 11: Petroglifo con afectación por pintas con grafitis encima de grabados de líneas y figuras circulares, así como diseños con bandas, que incluye círculos concéntricos con espiral central y líneas proyectadas.

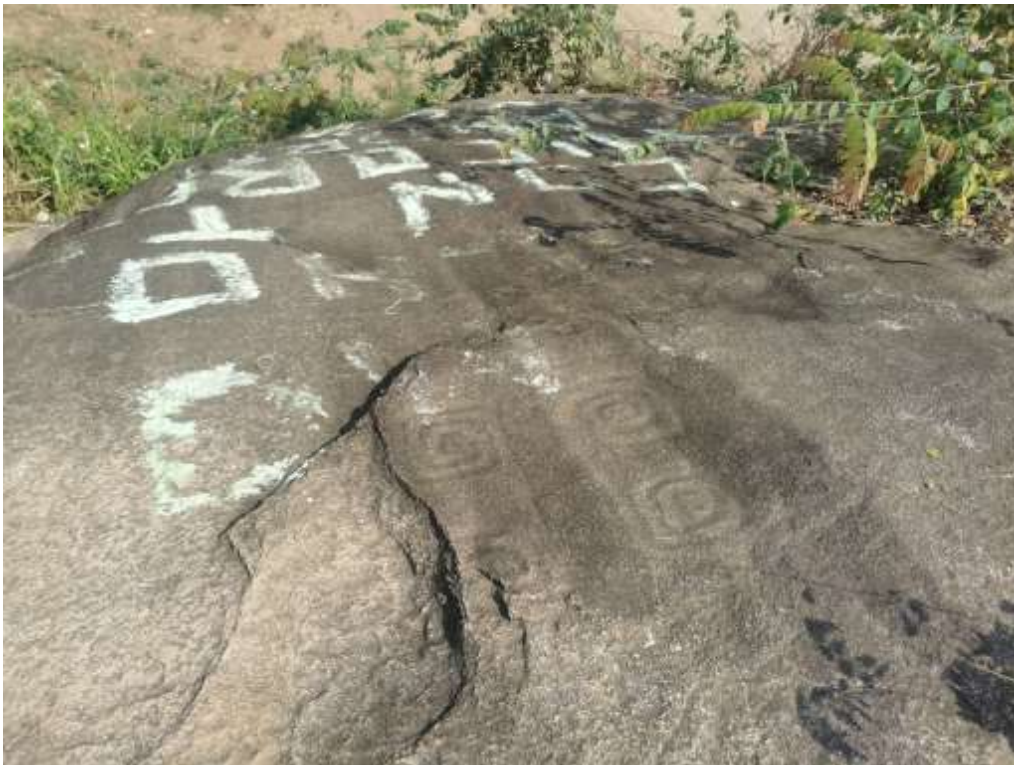
Foto N° 12: Petroglifo con afectación por pintas con grafitis encima de grabados de líneas y figuras circulares, así como diseños con bandas, que incluye círculos concéntricos con espiral central y líneas proyectadas.

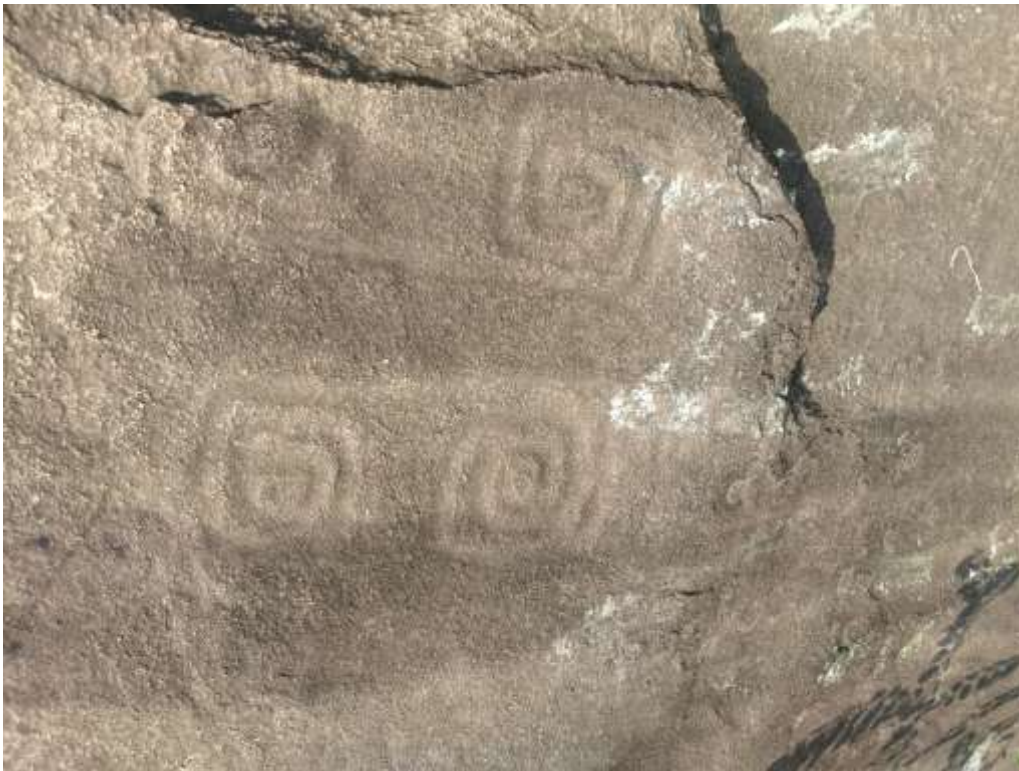
Foto N° 13: Petroglifo con afectación por pintas con grafitis encima de grabados de líneas y figuras circulares, así como diseños con bandas, que incluye círculos concéntricos con espiral central y líneas proyectadas.

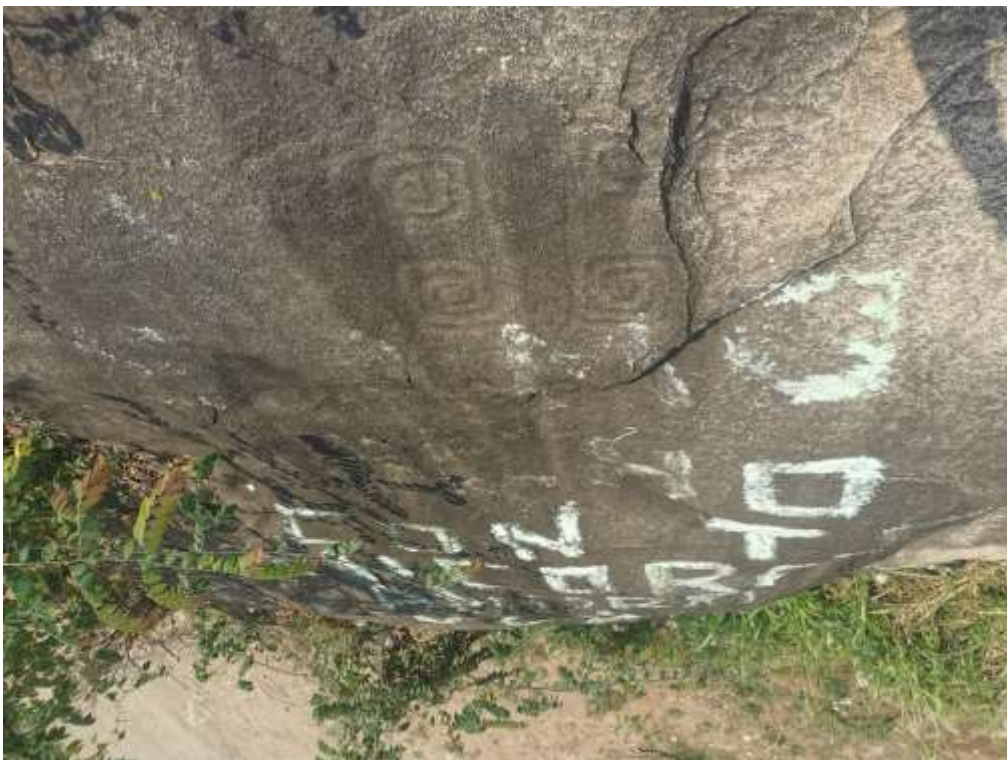
Foto N° 14: Petroglifo con afectación por pintas con grafitis encima de grabados de líneas y figuras circulares, así como diseños con bandas, que incluye círculos concéntricos con espiral central y líneas proyectadas.

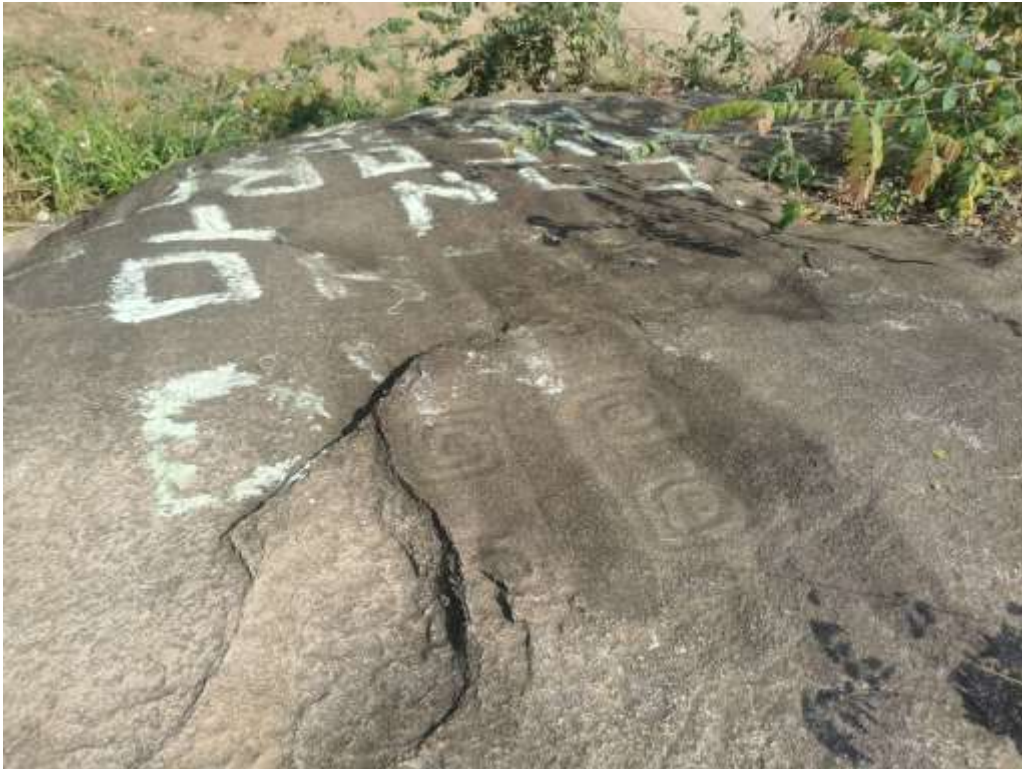
Foto N° 15: Petroglifo con afectación por pintas con grafitis encima de grabados de líneas y figuras circulares, así como diseños con bandas, que incluye círculos concéntricos con espiral central y líneas proyectadas.

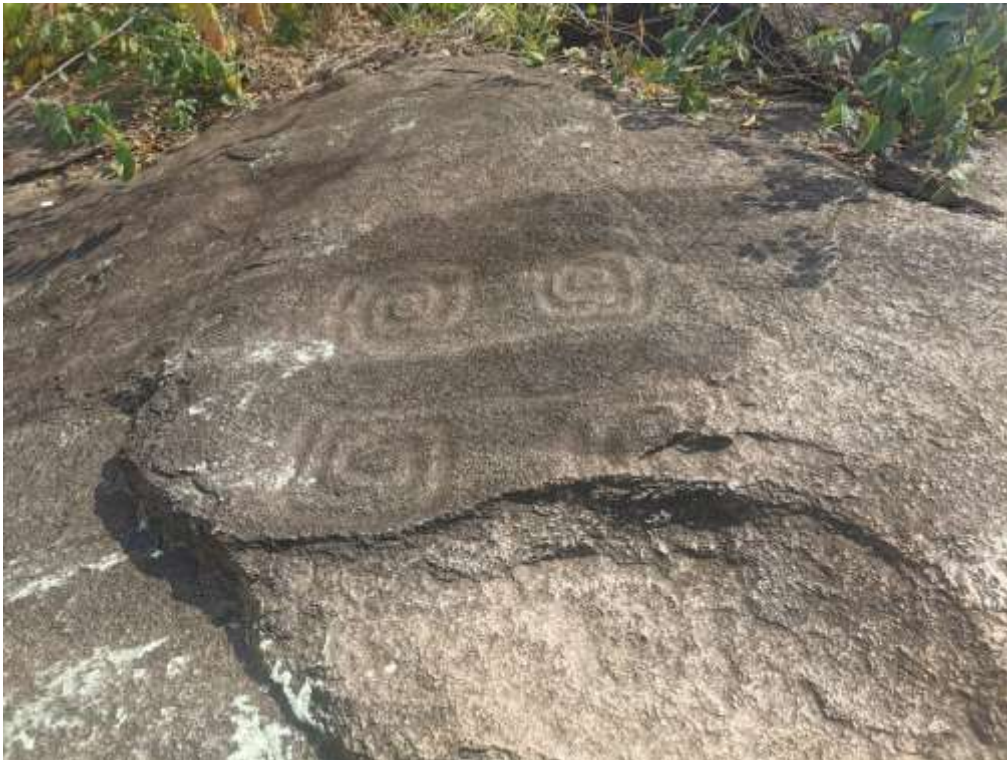
Foto N° 16: Petroglifo con afectación por pintas con grafitis encima de grabados de líneas y figuras circulares, así como diseños con bandas, que incluye círculos concéntricos con espiral central y líneas proyectadas.

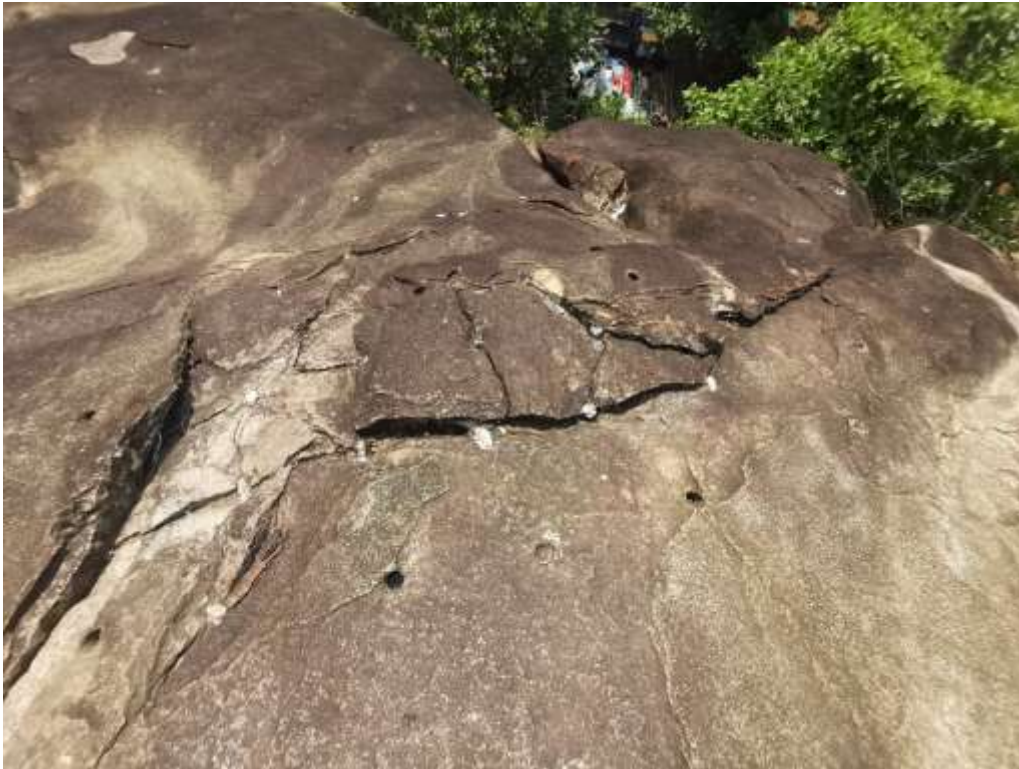
- Así mismo en la cima de la inmensa roca que contiene grabados se pueden observar perforaciones de pequeños hoyuelos, estos fueron efectuado con la finalidad de taconear pólvora y/o dinamita para realizar voladura, lo cual implicaría la destrucción total del petroglifo de San Martín de Pangoa.”

Foto N° 17: Petroglifo con afectación perforaciones para efectuar voladura encima de grabados de líneas y figuras circulares, así como diseños con bandas, que incluye círculos concéntricos con espiral central y líneas proyectadas.

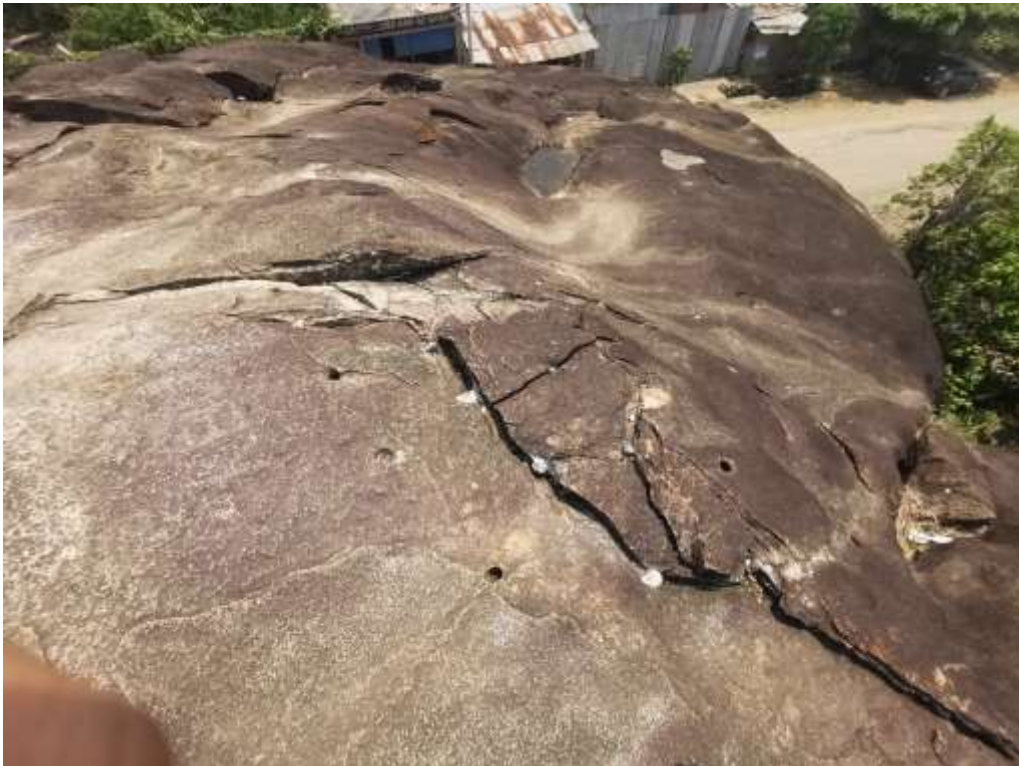
Foto N° 18: Petroglifo con afectación perforaciones para efectuar voladura encima de grabados de líneas y figuras circulares, así como diseños con bandas, que incluye círculos concéntricos con espiral central y líneas proyectadas.
