## RESOLUCION DIRECTORAL N° 000122-2022-DGPA/MC

**ARTÍCULO PRIMERO.-** DETERMINAR la Protección Provisional del Sitio Arqueológico Cerro Suchiman, ubicado en el Distrito de Chimbote, provincia del Santa, departamento de Áncash; por el plazo de dos años, prorrogable por el mismo plazo, de acuerdo al Plano Perimétrico con código PPROV-043-MC\_DGPA-DSFL-2022 WGS84, presenta las siguientes coordenadas:

## V. REGISTRO FOTOGRÁFICO

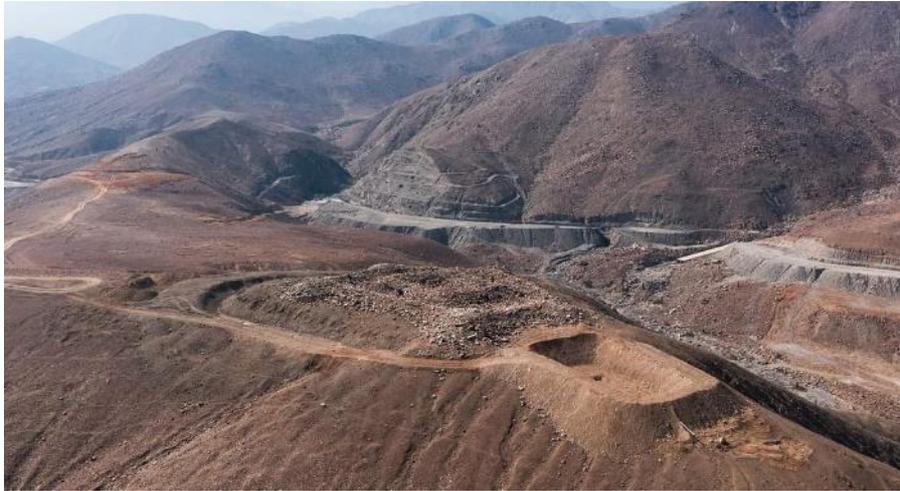
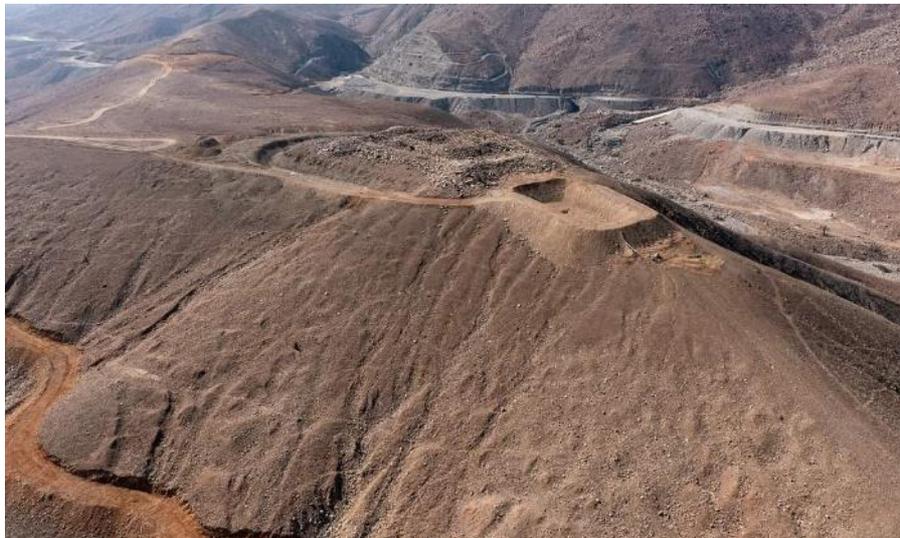
**Foto 1 y 2:** en las imágenes adjuntas se aprecian la destrucción parcial de la arquitectura que conforma la estructura principal del sitio arqueológico de Cerro Suchiman. Se distingue como el material constructivo de la arquitectura prehispánica ha colapsado y estas están siendo descontextualizadas por la remoción clandestina. (imagen facilitada por el Lic. Jamer Chávez)

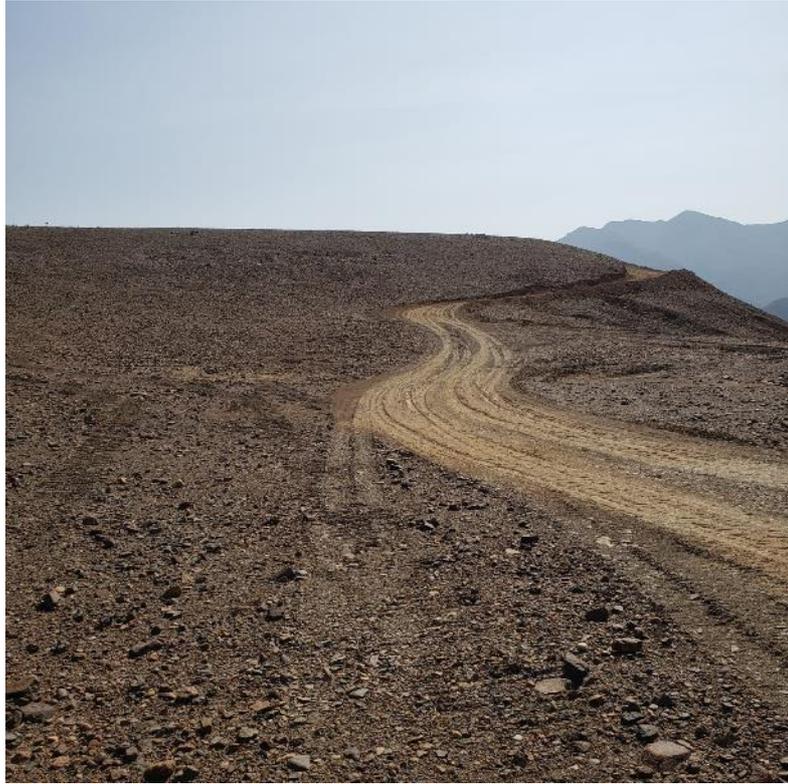
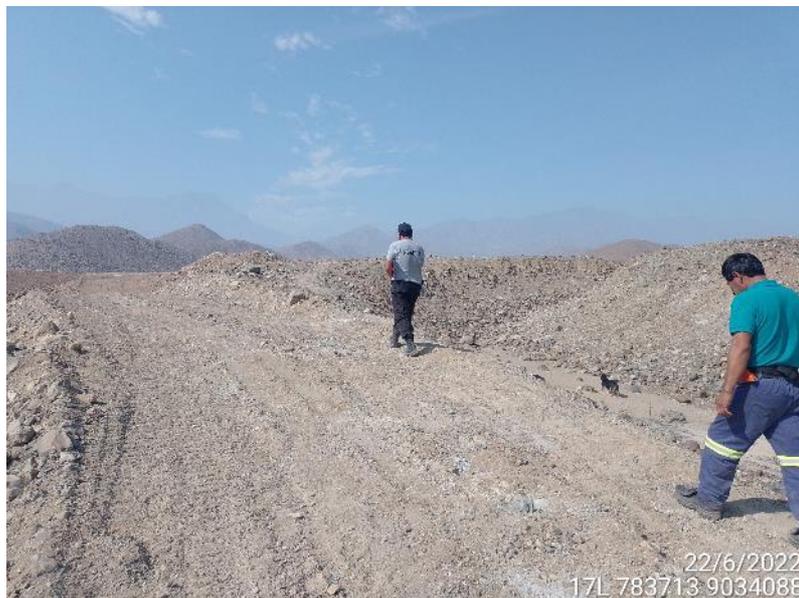
**Foto 3 y 4:** Se aprecia la destrucción de la parcial y total del área geográfica e influencia del sitio arqueológico de cerro Suchiman a través de una trocha carrozable clandestina.

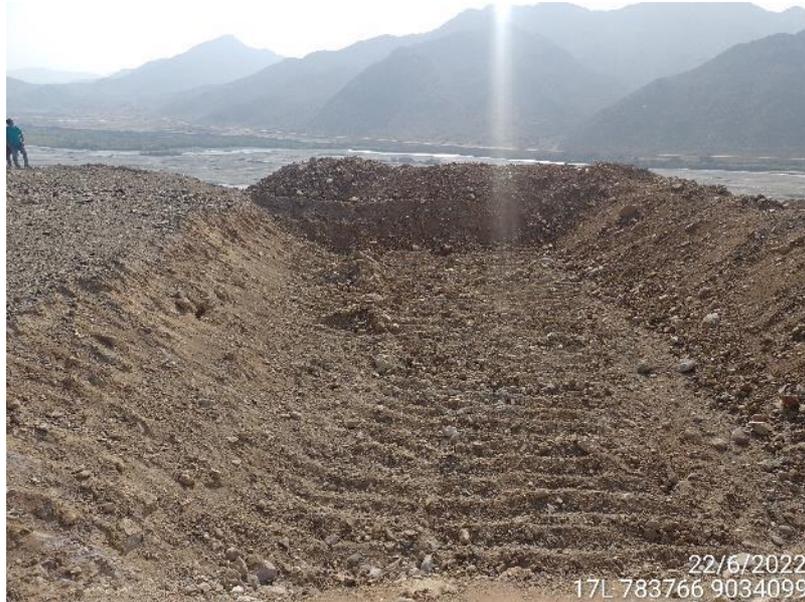
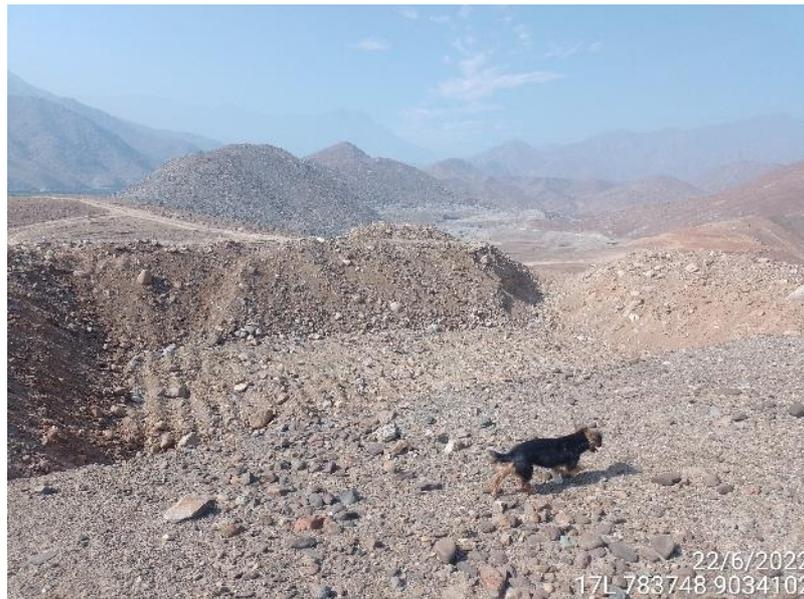
**Foto 5 y 6:** Se aprecia las huellas de maquinaria pesada para la construcción del pozo sur que iba a ser utilizado como reservorio de agua.

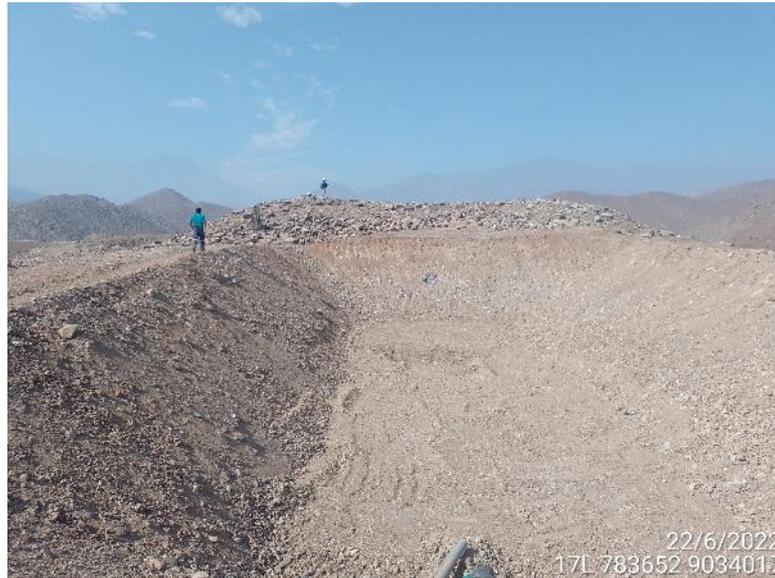
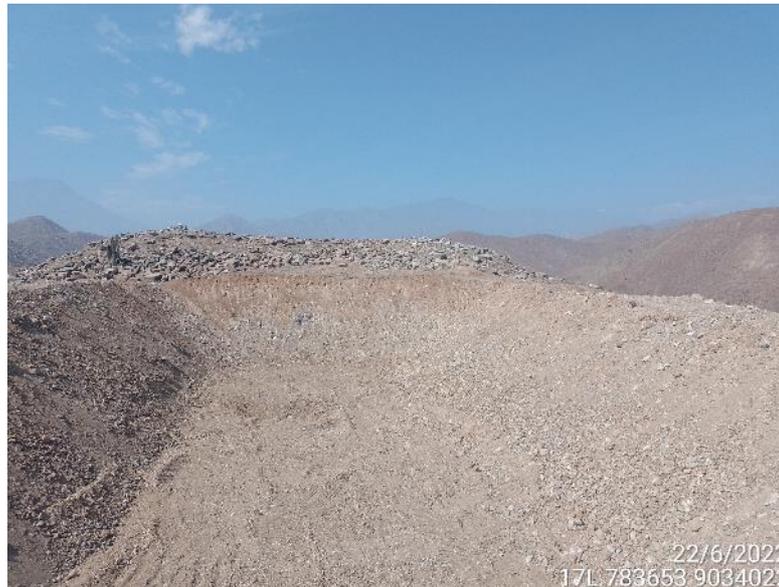
**Foto 7 y 8:** Se aprecia las huellas de maquinaria pesada para la construcción del pozo norte que iba a ser utilizado como reservorio de agua.

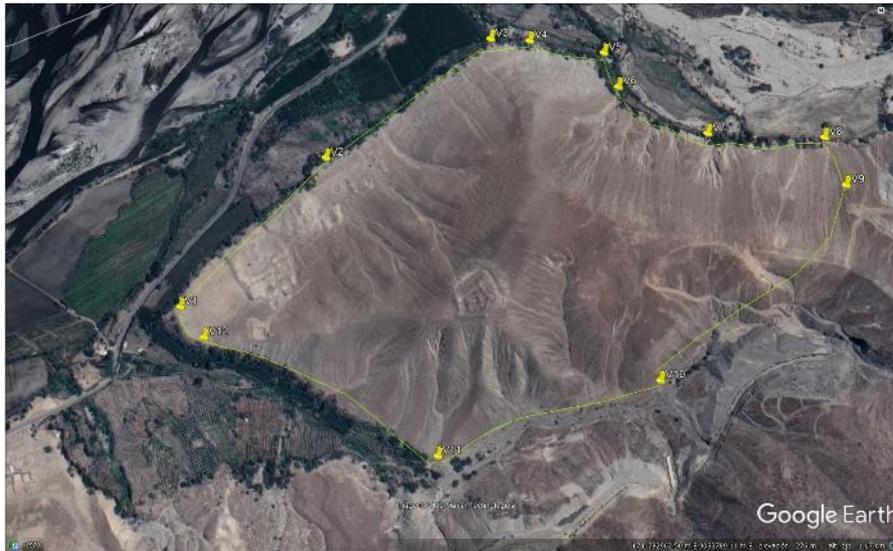
**Figura 1:** Imagen de la propuesta de Polígono para el Sitio Arqueológico Cerro Suchiman.
