RESOLUCION DIRECTORAL N° 000124-2022-DGPA/MC

“Paisaje Arqueológico Camino Inca: Tramo Hawkaypata – Izcuchaca Sección Huasahuara- Cachimayo Segmento 1”

INFORME N° 000147-2022-DGPA-ARD/MC

Asunto : REMITO INFORME TÉCNICO DE VIABILIDAD DE LA
DETERMINACIÓN DE LA PROTECCIÓN PROVISIONAL DEL
BIEN INMUEBLE PREHISPÁNICO PAISAJE ARQUEOLÓGICO
CAMINO INCA HAWKAYPATA - IZCUCHACA.

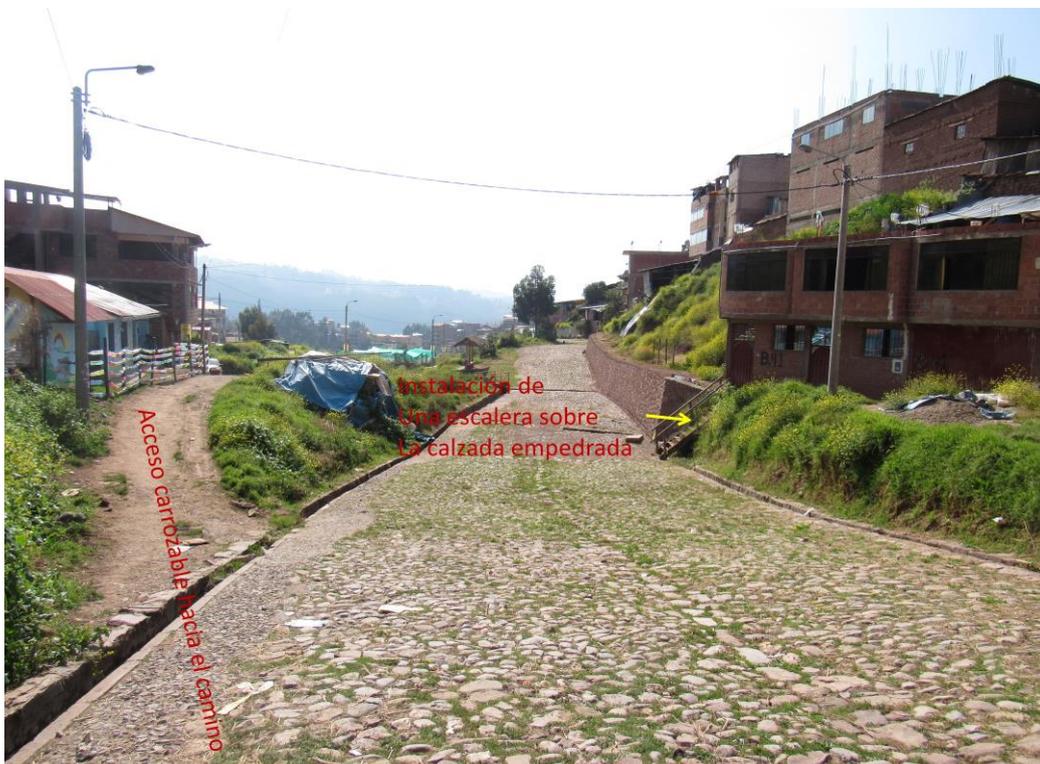
V.- REGISTRO FOTOGRAFICO

"El Paisaje Arqueológico Camino Inca: Tramo Hawkaypata – Izcuchaca Sección Huasahuara - Cachimayo Segmento 1, se encuentra afectado por la apertura de accesos carrozables hacia el camino. Asimismo, está afectado por la instalación de una escalera de madera sobre la calzada empedrada, como un acceso a las viviendas"

"El camino prehispánico presenta calzada empedrada, las mismas que están construidos con elementos líticos semi canteados de roca arenisca unidos con mortero de barro, formando un aparejo rustico".

Vista de las características del camino y los factores que alteran y pone en riesgo la conservación del camino.

MEDIDA		REFERENCIA
- Paralización y/o cese de afectación.		
- Desmontaje		
- Apuntalamiento		
- Incautación		
- Señalización	X	Se recomienda la colocación de hitos y paneles informativos, para evitar la constante afectación del dicho Paisaje Arqueológico.
- Retiro de estructuras temporales, maquinarias, herramientas, elementos y/ o accesorios.	X	Se recomienda el retiro de estructuras contemporáneas(escaleras) sobre la calzada del camino

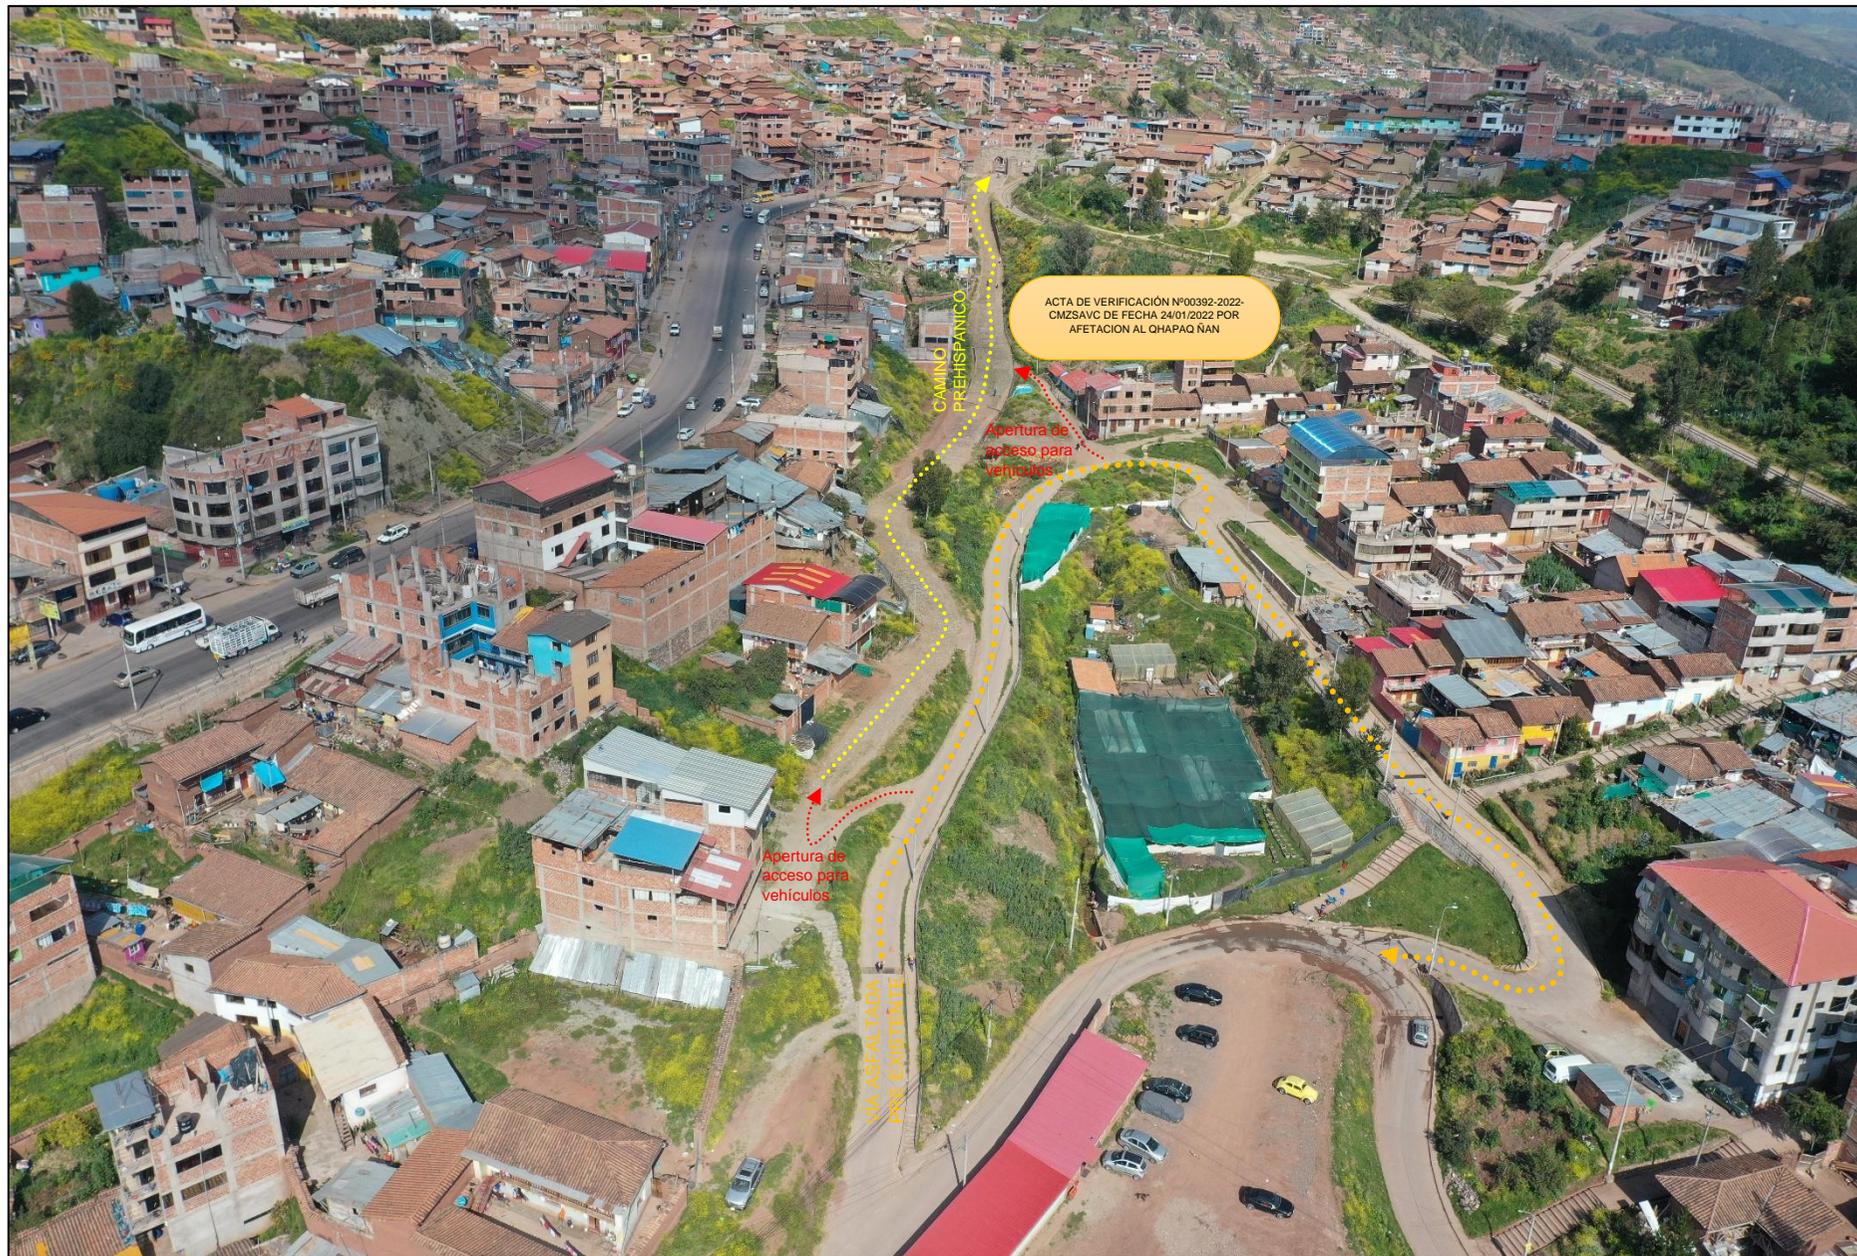
**PAISAJE ARQUEOLÓGICO CAMINO INCA:
TRAMO HAWKAYPATA - IZCUCHACA
SECCIÓN HUASAHUARA - CACHIMAYO
SEGMENTO 1**
Área = 4 197.54 m² / 0.4197 ha
Perímetro = 672.13 m / 0.6721 km

**PUNTO DE REFERENCIA
SEGMENTO 1**
E: 824361.0000
N: 8504784.0000
Z: 3675.0000
