## RESOLUCION DIRECTORAL N° 000125-2022-DGPA/MC

**Asunto :** REMITO INFORME TÉCNICO DE VIABILIDAD DE LA  
DETERMINACIÓN DE LA PROTECCIÓN PROVISIONAL DEL  
BIEN INMUEBLE REHISPÁNICO DEL SITIO ARQUEOLOGICO  
FARALLONES DE CCORCA - DISTRITO DE CCORCA,  
PROVINCIA DE CUSCO-CUSCO.

**EXPEDIENTE DE PROTECCIÓN PROVISIONAL DEL BIEN  
INMUEBLE PREHISPÁNICO SITIO ARQUEOLOGICO  
FARALLONES DE CCORCA, DISTRITO DE CCORCA, PROVINCIA  
DE CUSCO-CUSCO.**

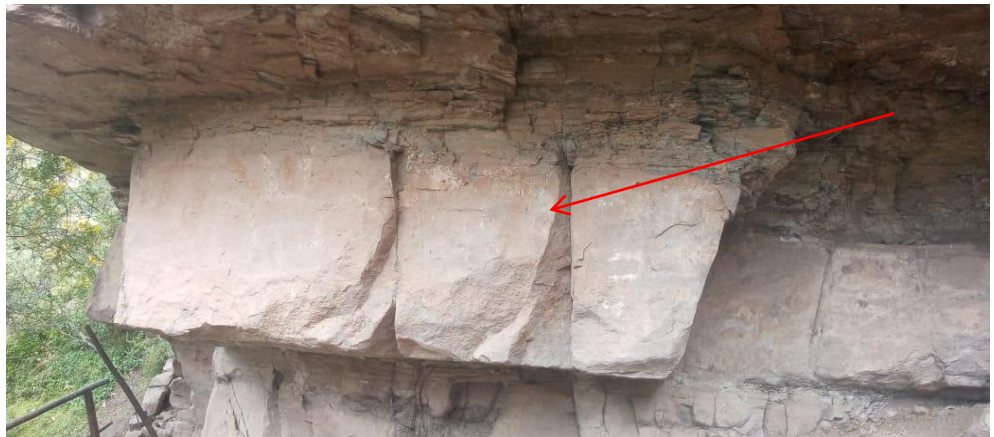
**Foto N° 01,02:** Se puede observar la representación de iconografía conformantes del S.A. Farallones de Ccorca.

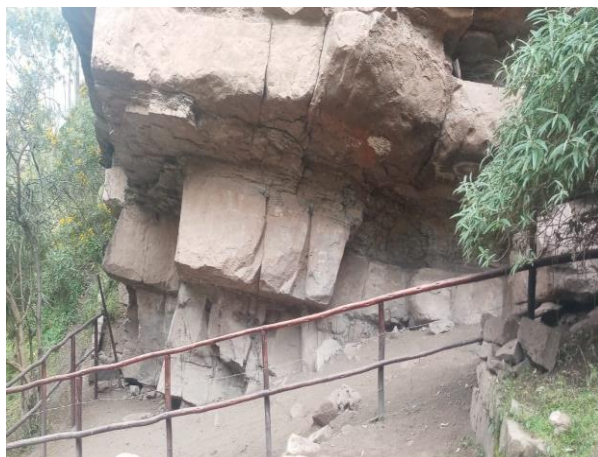
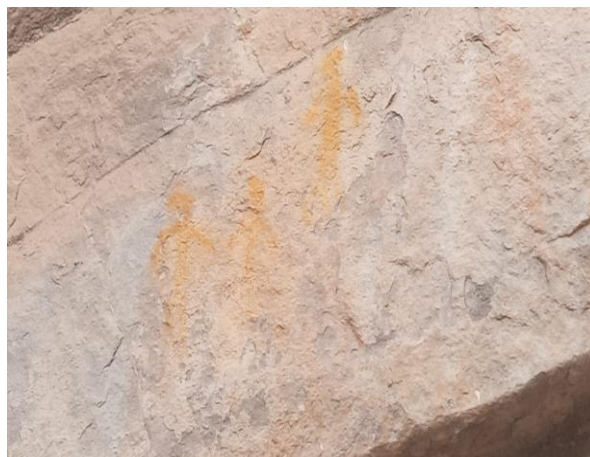
**Foto N° 03 y 04:** Vista que indica presencia de arte rupestre en otros sectores dentro del contexto de los Farallones de Ccorca.

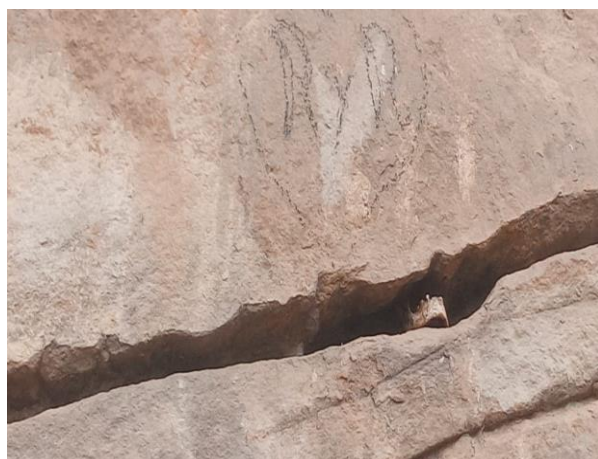
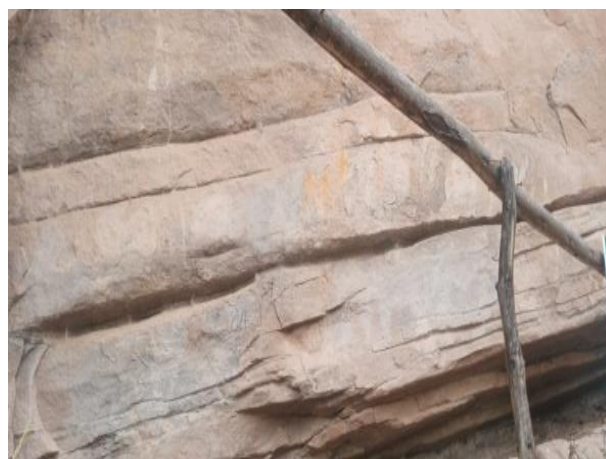
*"Los turistas Extranjeros y Nacionales y locales que llegan al lugar, y otras personas, han deteriorado las pinturas que aún se notan en algunos Farallones descontextualizando la iconografía original del arte rupestre, por las pintas ocasionadas por los que han accedido hasta el área donde se hallan las pinturas rupestres, dañando su iconografía".*

**Foto N° 05 y 06:** Vista de la evidencia de las pinturas rupestres en mal estado de conservación, producto de afectaciones antrópicas por pintas recientes en la roca, que alteran la originalidad de las pinturas.

| MEDIDA | | REFERENCIA |
|---|---|---|
| Señalización | x | <i>Es necesario la implementación de la señalización, la instalación de hitos, y paneles informativos con las restricciones correspondientes a fin de evitar afectación del presente Bien Arqueológico.</i> |

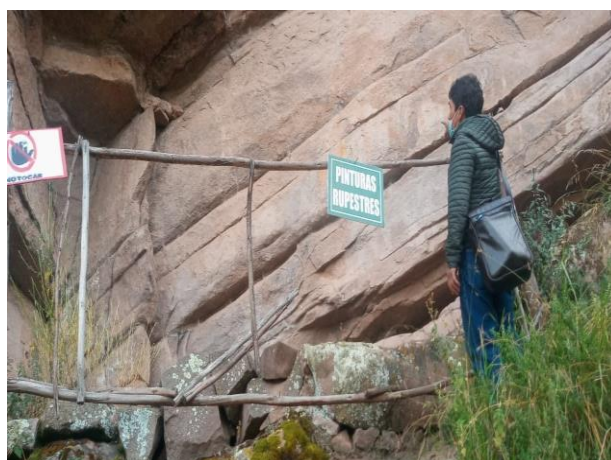
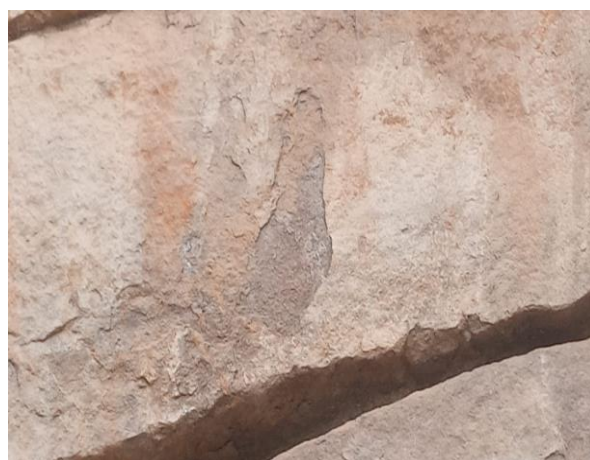
*"El crecimiento de líquenes y musgos, sumándose el intemperismo, han coadyuvado al deterioro en algunas estructuras y arte rupestre".*

**Foto N° 07 y 08:** Se puede apreciar el mal estado de conservación producto de factores naturales como la lluvia el sol y otros.

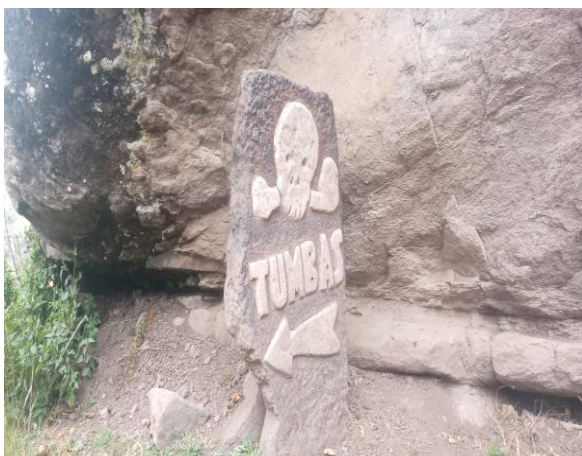
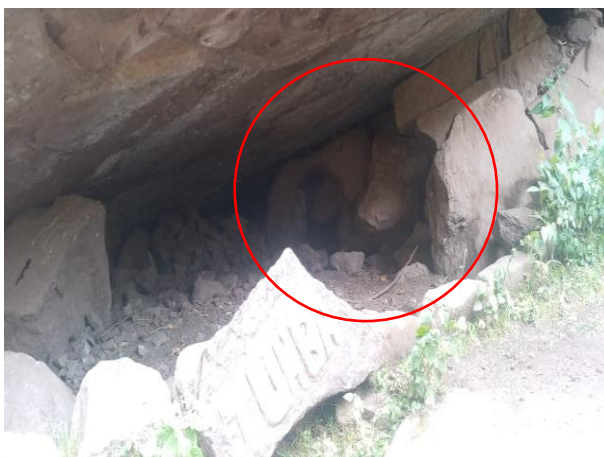
**Foto N° 09 y 10:** Vista del contexto funerario: estructura semicircular dentro del abrigo rocoso Farallones de Ccorca.

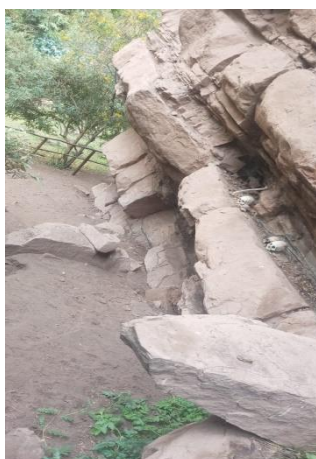
*"Las pinturas han sufrido deterioro debido a los factores naturales y antrópicos, así mismo el colapso de algunos segmentos de muro y así mismo estos contextos funerarios han sido profanados por personas inescrupulosas dedicadas a la búsqueda de tesoros, por lo que es importante su protección y recuperación".*

**Foto N° 11 y 12:** Vistas que indica presencia de osamenta: cráneo, extremidades inferiores dentro del contexto funerario que corresponde al S.A. Farallones de Ccorca.

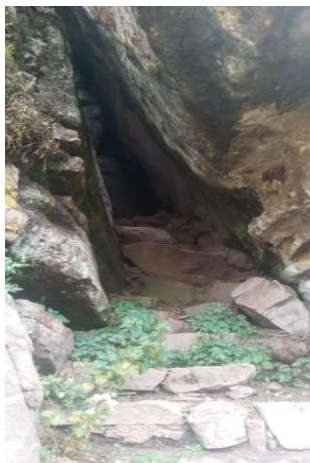
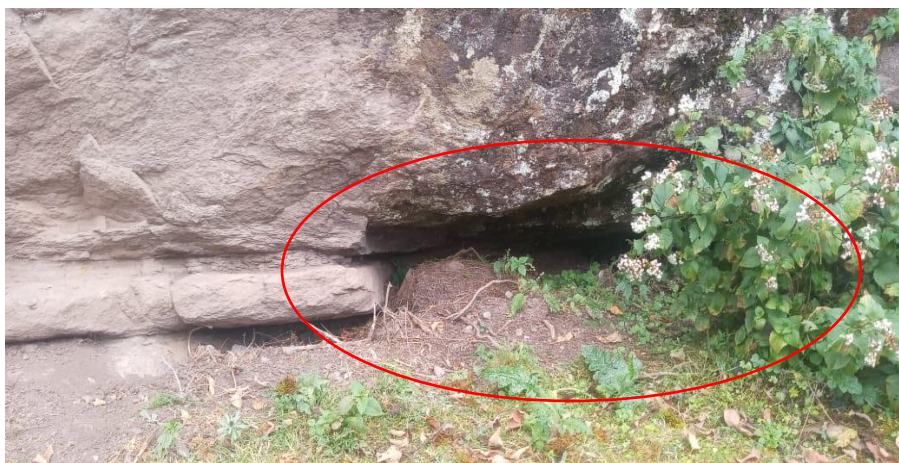
**Foto N° 13 y 14:** vistas que indica algunas tumbas en otros sectores de los Farallones de Ccorca.
