## RESOLUCION DIRECTORAL N° 000127-2022-DGPA/MC

## INFORME N° 000149-2022-DGPA-ARD/MC

**INFORME N° 000753-2022-DSFL/MC**

## INFORME N° 000065-2022-DSFL-MMP/MC

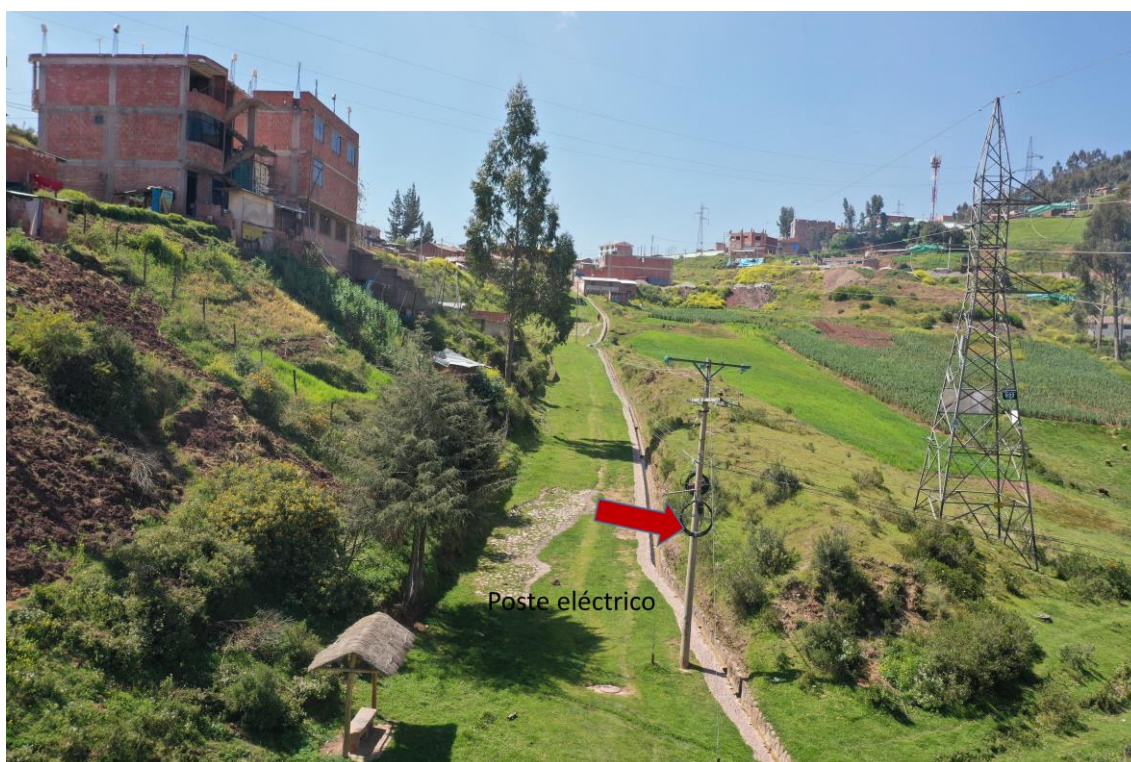
*Vista panorámica del segmento 3, donde se puede apreciar las características del camino y la instalación de postes de electricidad sobre el trazo del camino.*

| MEDIDA | | REFERENCIA |
|---|---|---|
| -Señalización | X | Se recomienda la colocación de hitos y paneles informativos, para evitar la constante afectación del dicho Paisaje Arqueológico. |

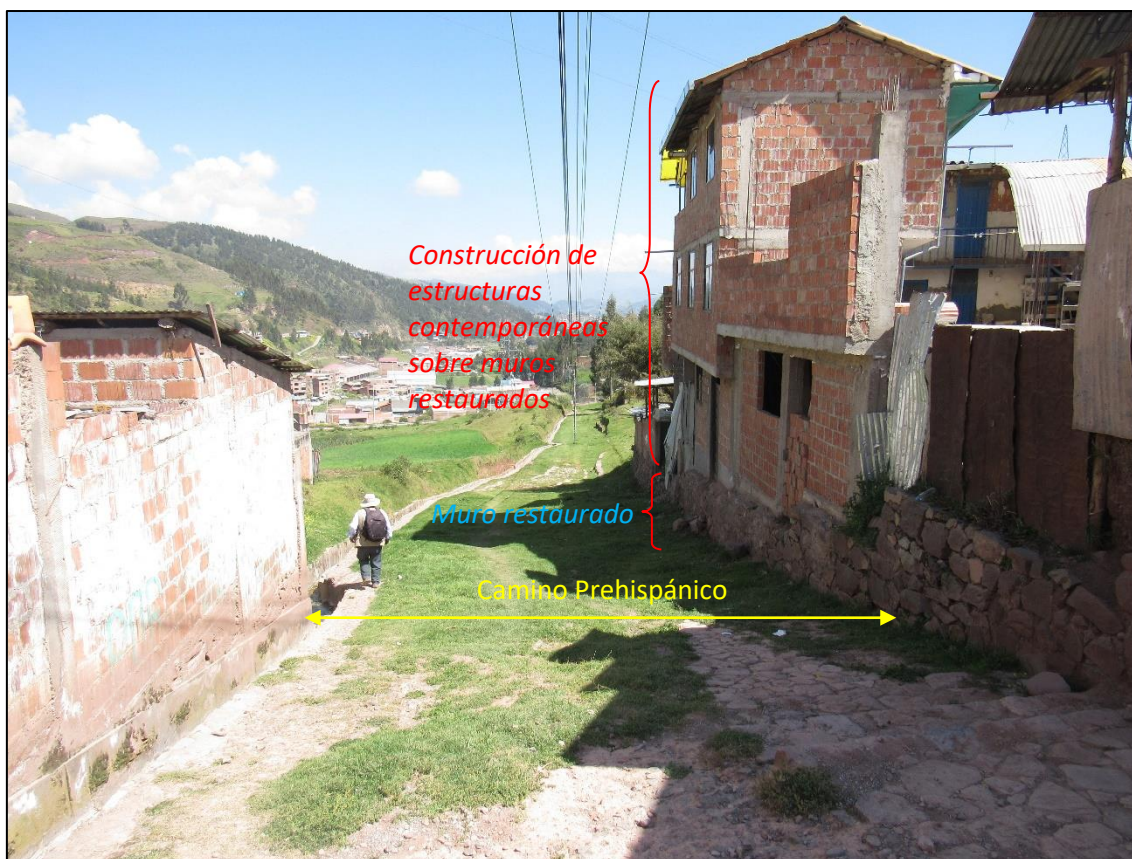
alto, se encuentra afectado por la construcción de viviendas con materiales contemporáneos sobre los muros restaurados por la DDC-Cusco, asimismo en la calzada del camino se puede evidenciar la instalación de postes de concreto para el tendido eléctrico", remoción constante de la red vial prehispánica, que va deteriorando progresivamente, el subsuelo afectando directamente y desestabilizando el área cultural, lo que conlleva a la destrucción y desaparición total de la evidencia cultural".

*Vista donde se puede apreciar la construcción de nuevas estructuras de material de concreto sobre el muro restaurado por la DDC – Cusco.*
