## RESOLUCION DIRECTORAL N° 000129-2022-DGPA/MC

**ARTÍCULO PRIMERO.-** DETERMINAR la Protección Provisional del Paisaje Arqueológico Camino Inca: Tramo Hawkaypata – Izcuchaca Sección Huasahuara- Cachimayo Segmento 5, , ubicado en el distrito, provincia y departamento de Cusco, por el plazo de dos años, prorrogable por el mismo periodo, salvo se identifique afectación directa a los derechos colectivos de pueblos indígenas u originarios; en cuyo caso, el plazo máximo para la declaración y delimitación definitiva del bien es de tres años calendario, prorrogable por el mismo periodo; de acuerdo al Plano Perimétrico con código DA-PP-PQN 035, presenta las siguientes coordenadas:

**Asunto :** REMITO INFORME TÉCNICO DE VIABILIDAD DE LA  
DETERMINACIÓN DE LA PROTECCIÓN PROVISIONAL DEL  
BIEN INMUEBLE PREHISPÁNICO PAISAJE ARQUEOLÓGICO  
CAMINO INCA HAWKAYPATA – IZCUCHACA- SEGMENTO 5

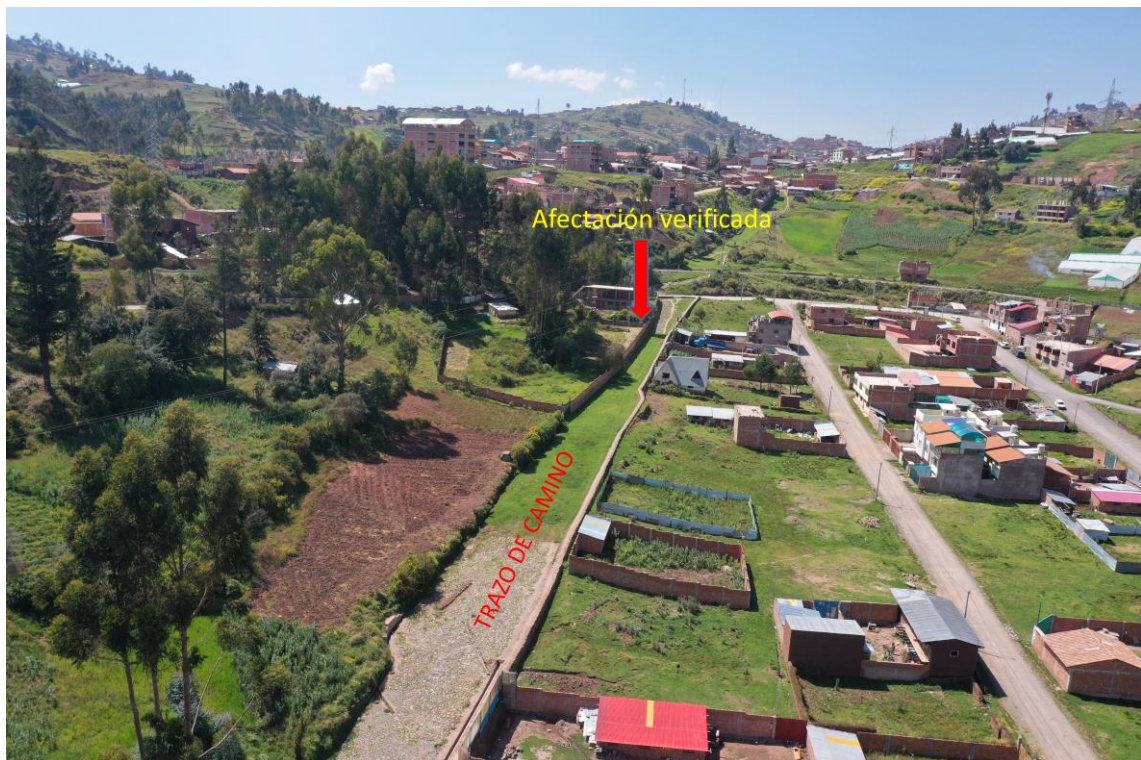
*Vista panorámica del segmento 5, donde se puede apreciar las características del camino y la ubicación de la afectación.*

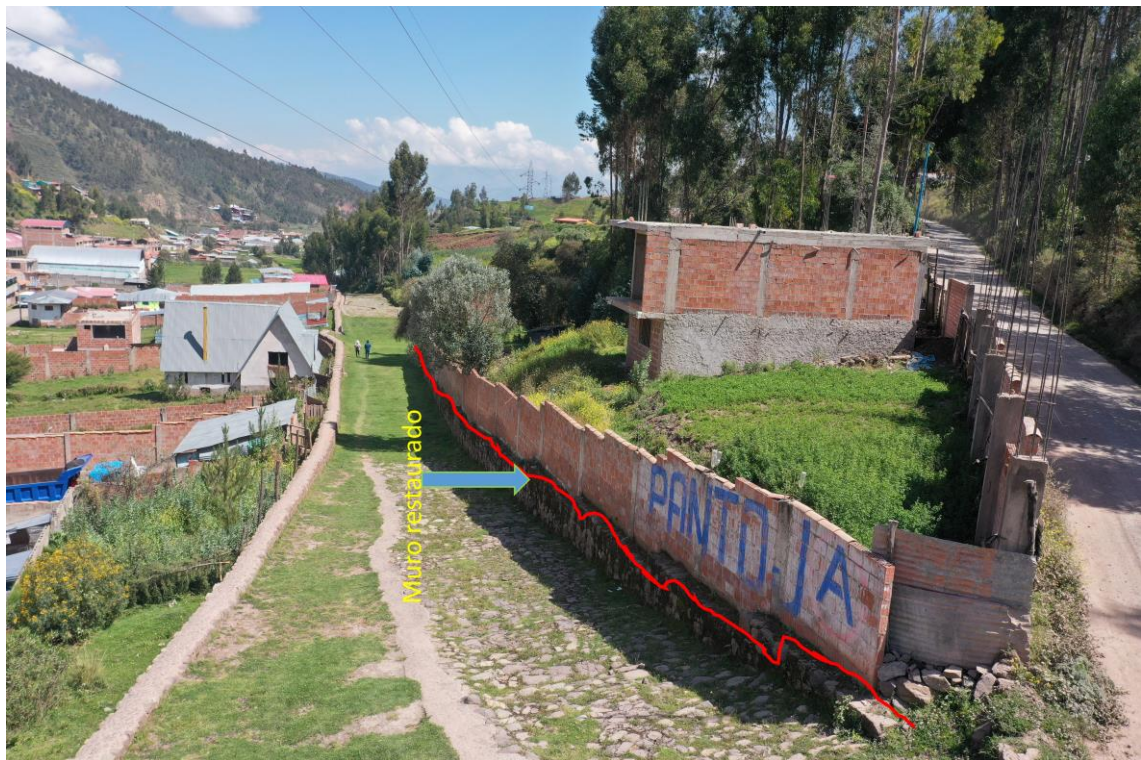
alto, se encuentra afectado por la construcción de viviendas con materiales contemporáneos sobre los muros restaurados por la DDC-Cusco, asimismo en la calzada del camino se puede evidenciar la instalación de postes de concreto para el tendido eléctrico", remoción constante de la red vial prehispánica, que va deteriorando progresivamente, el subsuelo afectando directamente y desestabilizando el área cultural, lo que conlleva a la destrucción y desaparición total de la evidencia cultural".

*Vista del muro restaurado, que ha sido superpuesto por la construcción de un muro perimétrico, con materiales contemporáneos que alteran la originalidad del camino.*

| MEDIDA | | REFERENCIA |
|---|---|---|
| Paralización y/o cese de afectación. | X | Paralización, de las construcciones sobre los muros restaurados. |
| Señalización | X | Se recomienda la colocación de hitos y paneles informativos, para evitar la constante afectación del dicho Paisaje Arqueológico. |
