RESOLUCION DIRECTORAL N° 000150-2022-DGPA/MC

Asunto : INFORME TÉCNICO DE VIABILIDAD DE LA DETERMINACIÓN
DE LA PROTECCIÓN PROVISIONAL DEL BIEN INMUEBLE
PREHISPÁNICO HUACA EL MILAGRO (SECTORES A y B).

Asunto : INFORME TÉCNICO DE VIABILIDAD DE LA
DETERMINACIÓN DE LA PROTECCIÓN PROVISIONAL
DEL BIEN INMUEBLE PREHISPÁNICO HUACA EL
MILAGRO (SECTORES A y B).

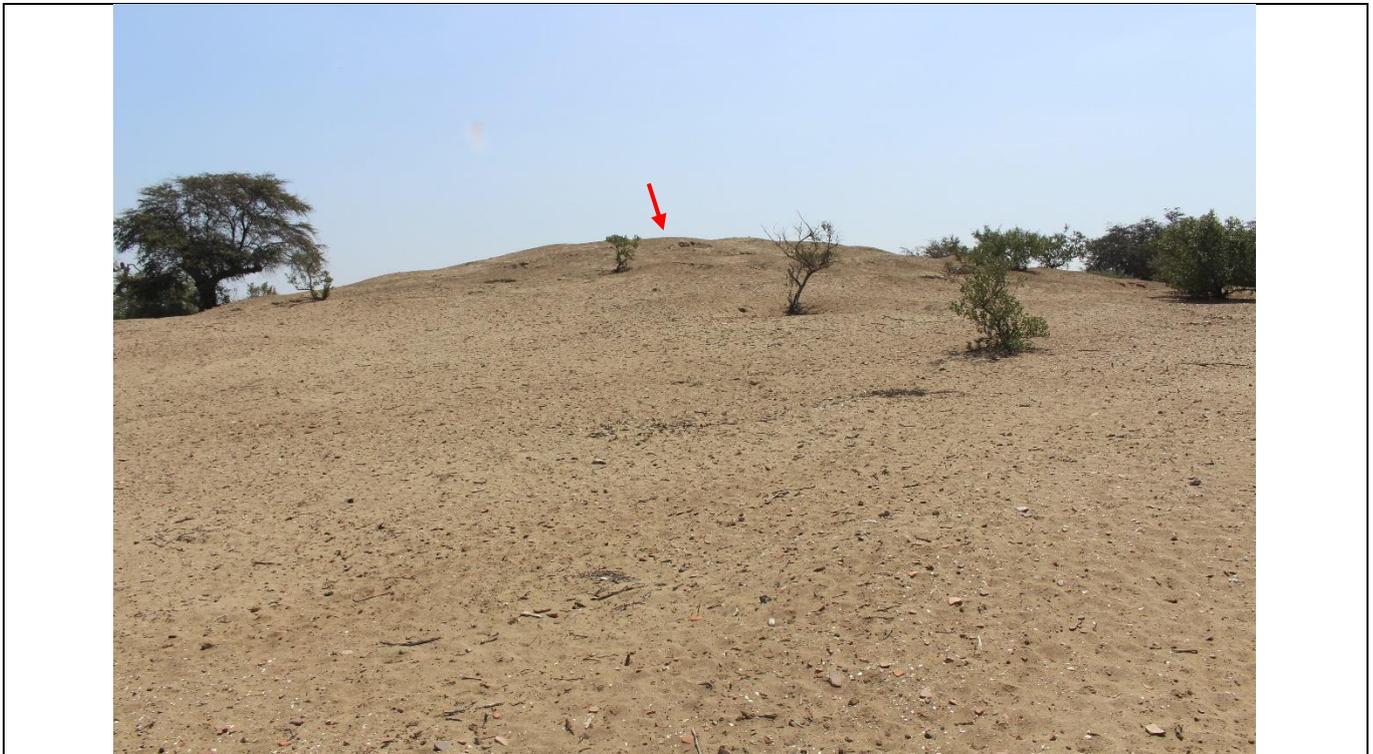
Imagen 03: Montículo piramidal de la cultura Mochica ubicado al norte del Sector A.

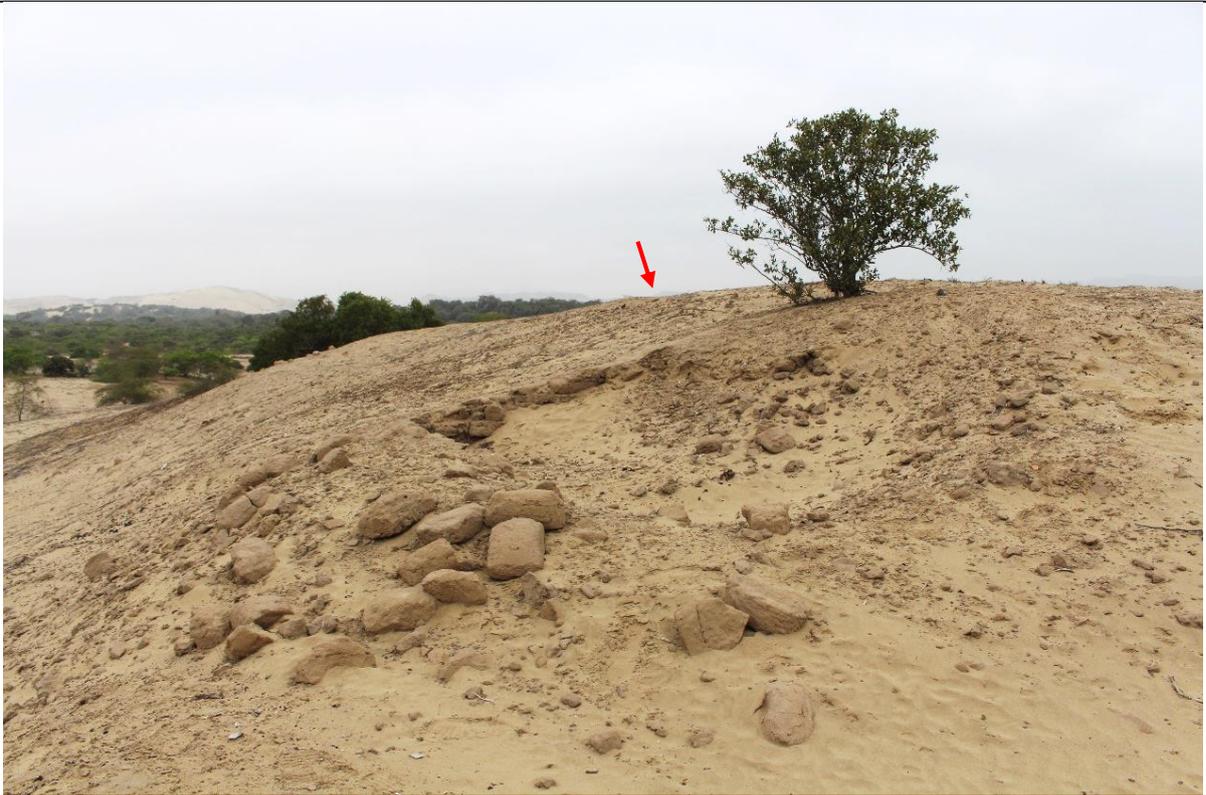
Imagen 04: Estructuras de adobe de la cultura Lambayeque próximas del área afectada por la extracción de arena eólica (Sector A).

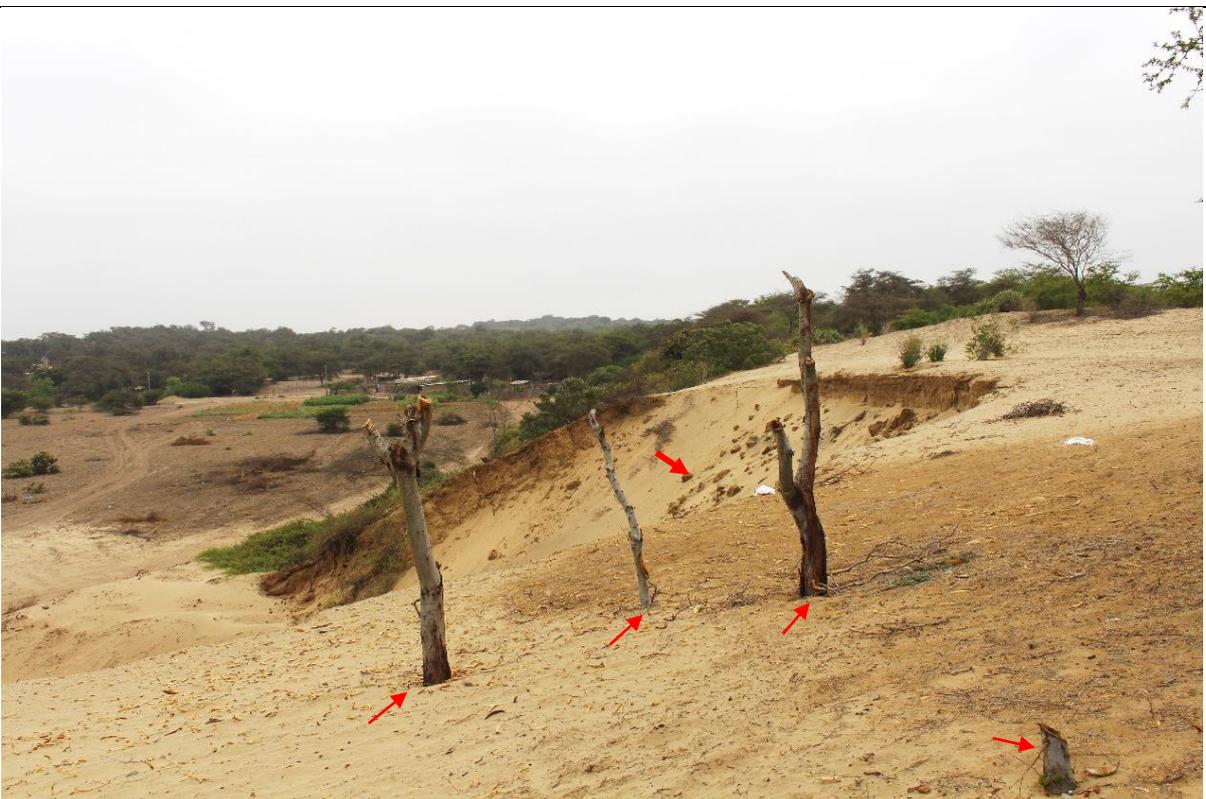
Imagen 05: Socavón realizado con maquinaria pesada y árboles de algarrobo en proceso de tala próximos de vestigios arqueológicos (Sector A).

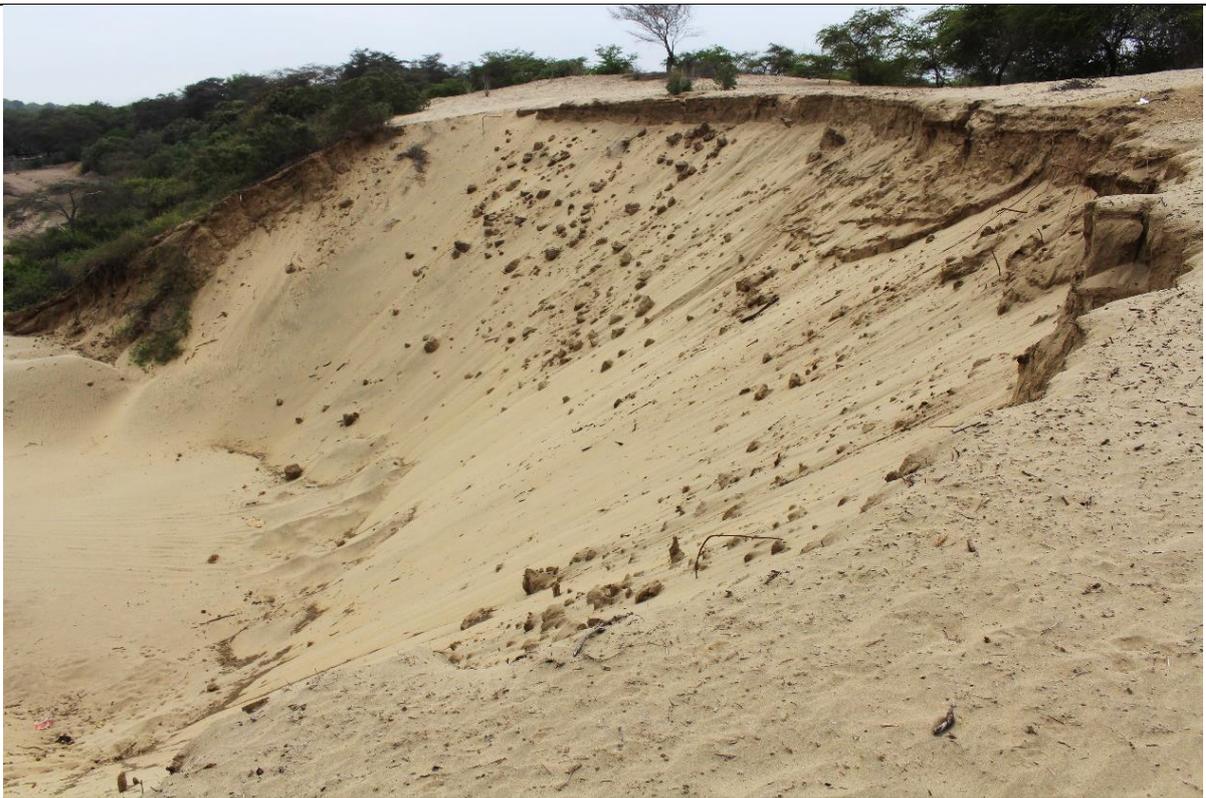
Imagen 06: Vista panorámica del socavón realizado con maquinaria pesada (Sector A).

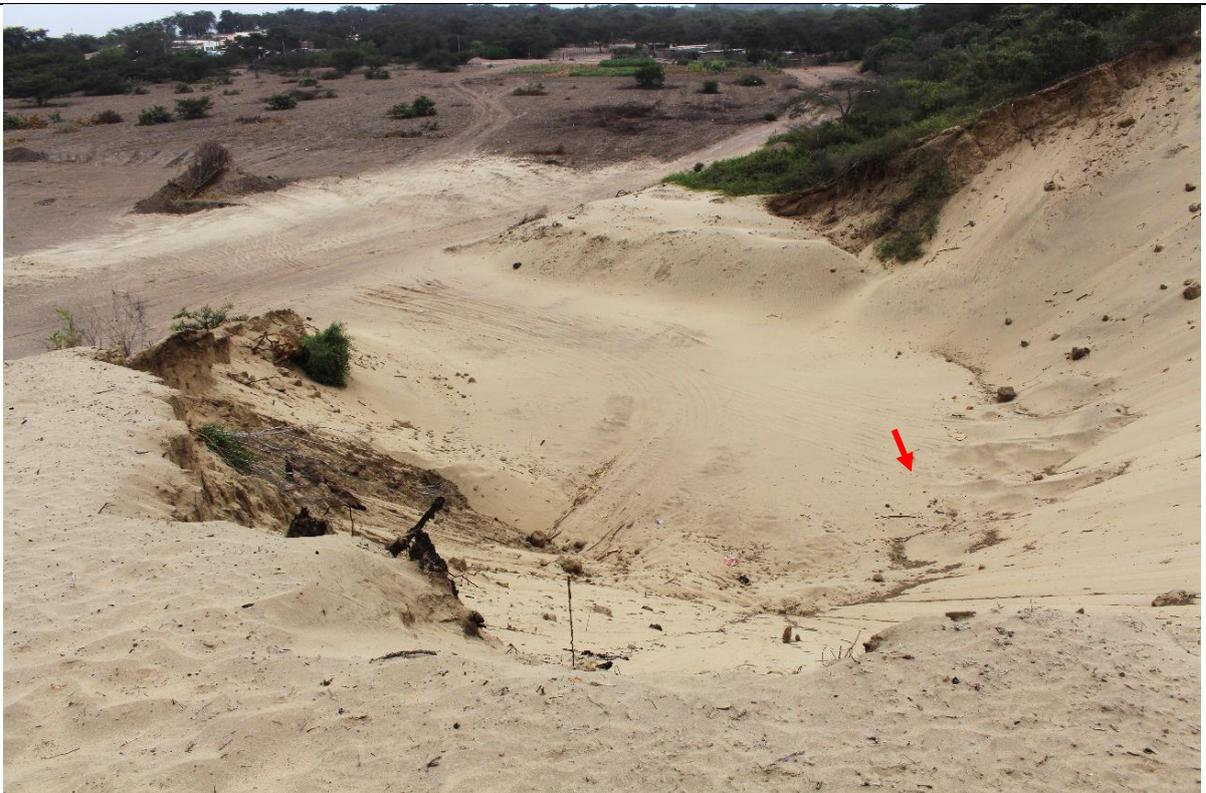
Imagen 07: Vista sur-norte del socavón desde la parte superior, resaltando las huellas de la maquinaria pesada y volquetes (Sector A).

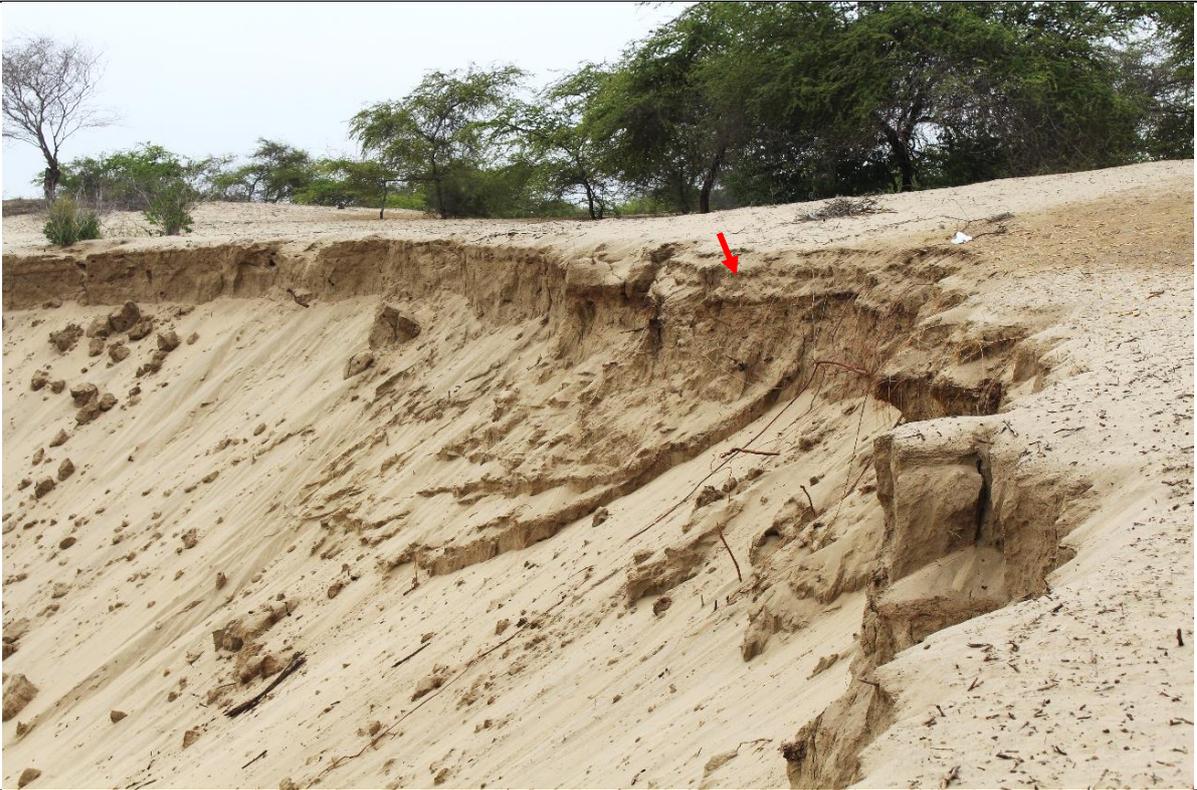
Imagen 08: Vista panorámica de los estratos con vestigios culturales afectados por la extracción de arena eólica (Sector A).

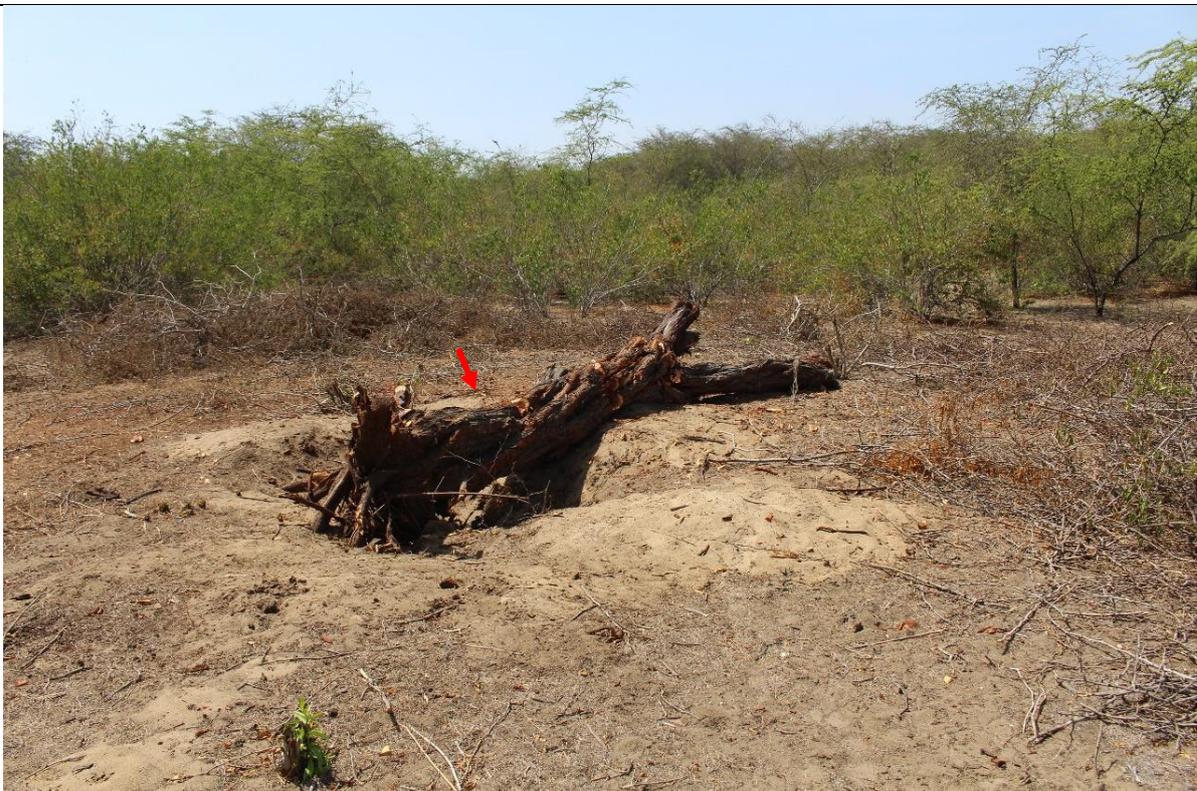
Imagen 09: Árbol de algarrobo recientemente talado en la parte central del Sector A.

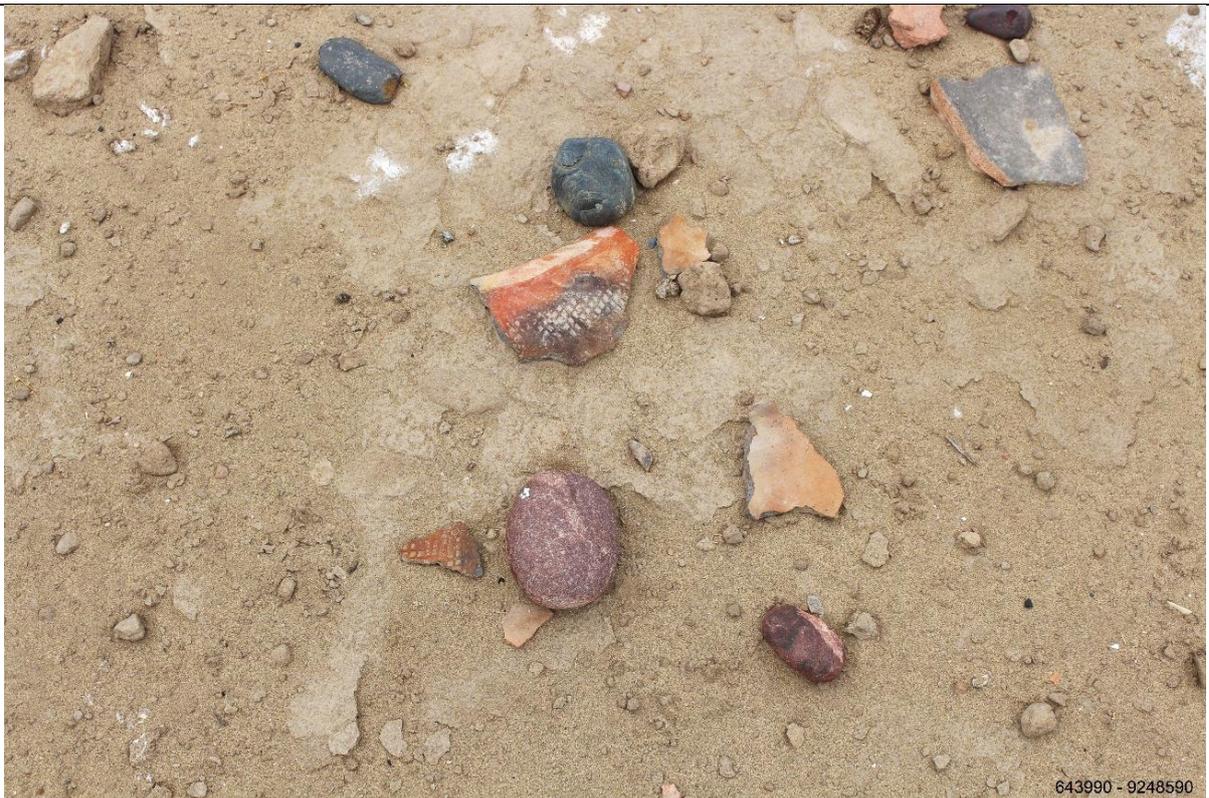
Imagen 10: Materiales arqueológicos registrados en superficie: fragmentos de cerámica y guijarros con desgates de uso (Sector A).

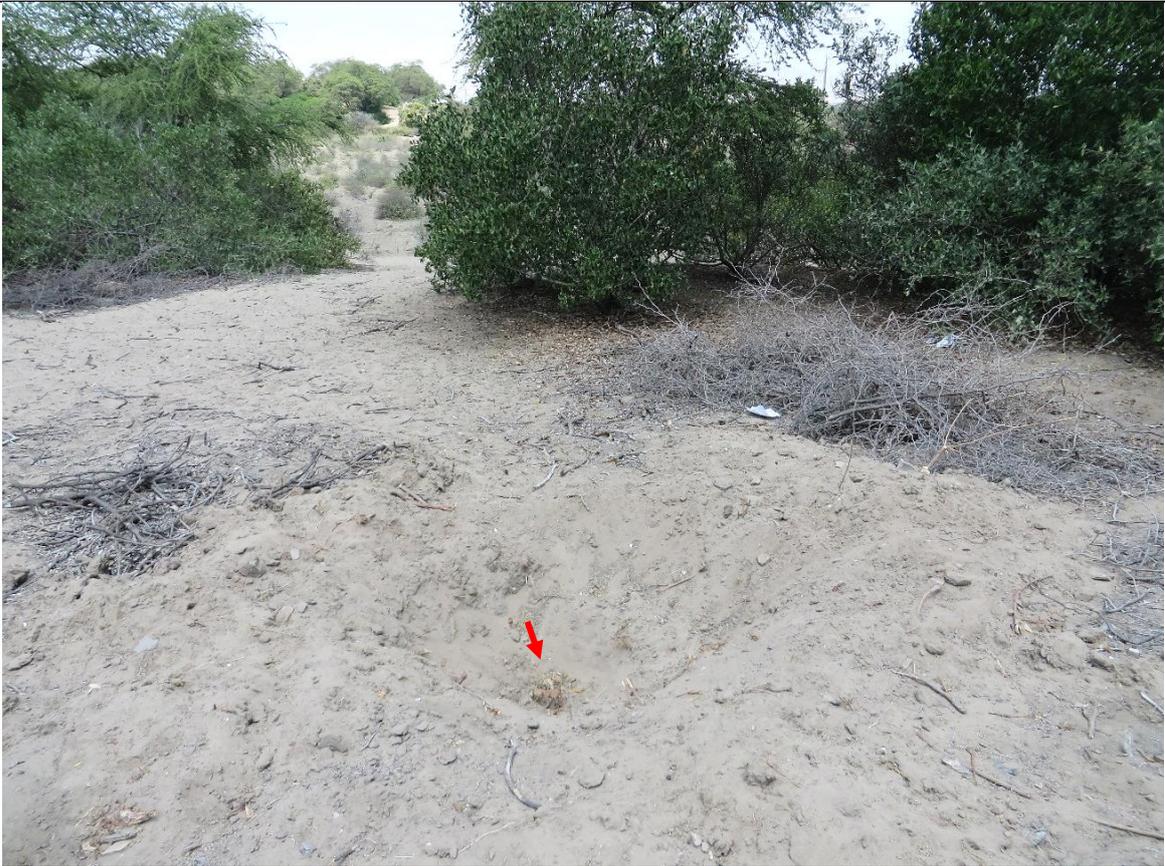
Imagen 12: Socavón de donde se ha extraído un árbol de algarrobo de raíz (Sector B).

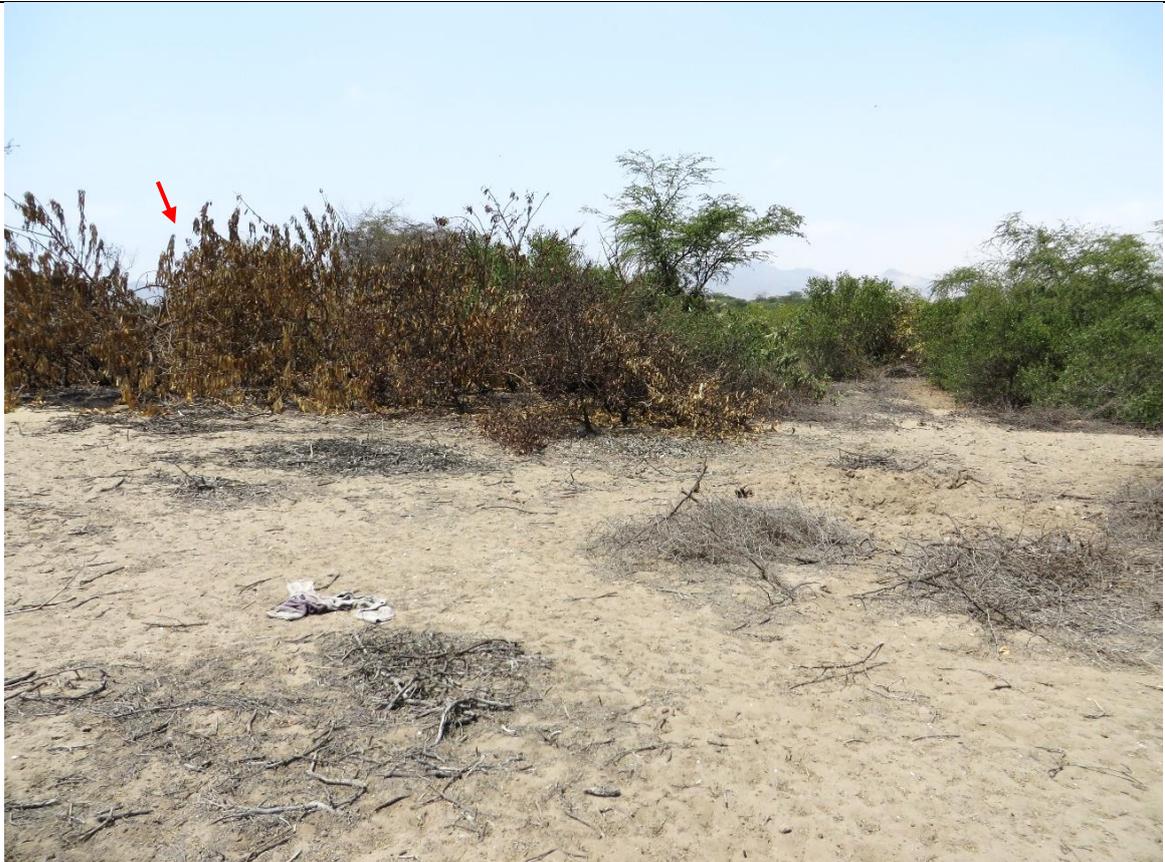
Imagen 13: Tala de matorrales de zapote (Sector B).

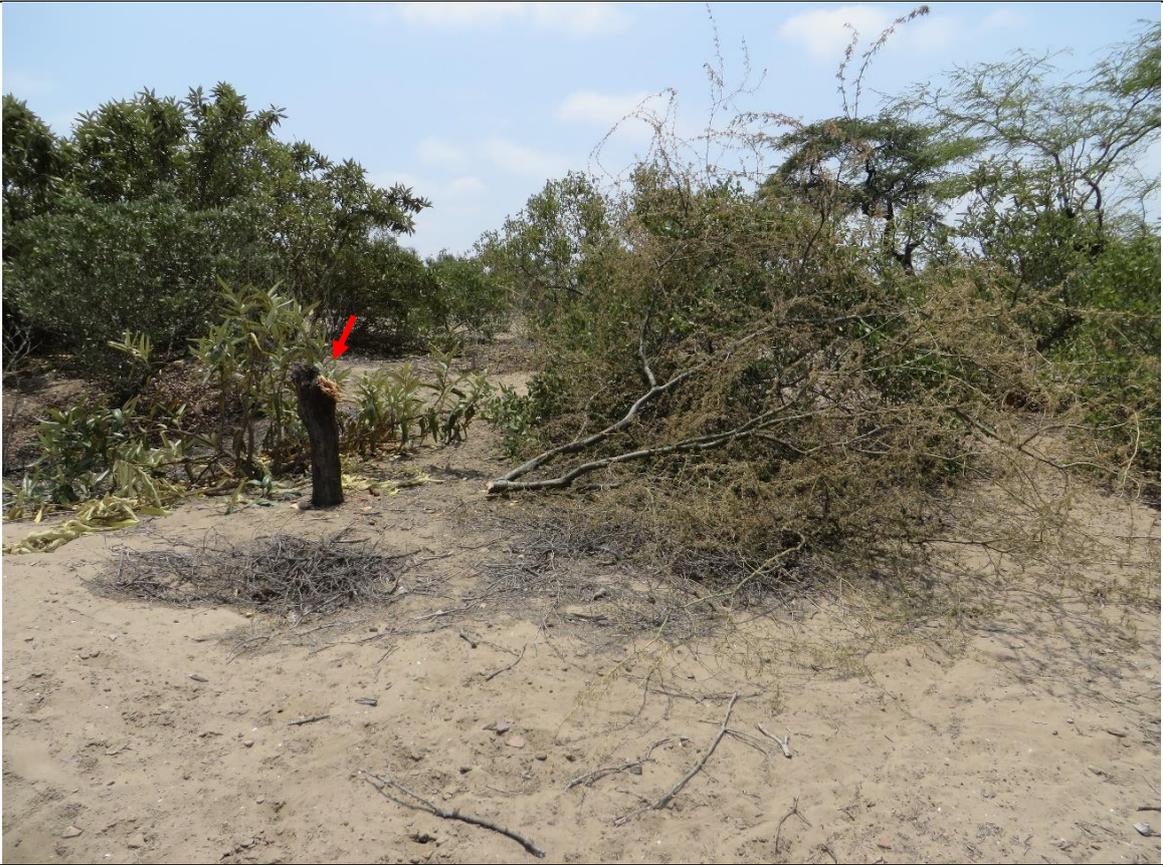
Imagen 14: Árbol de algarrobo en proceso de tala (Sector B).

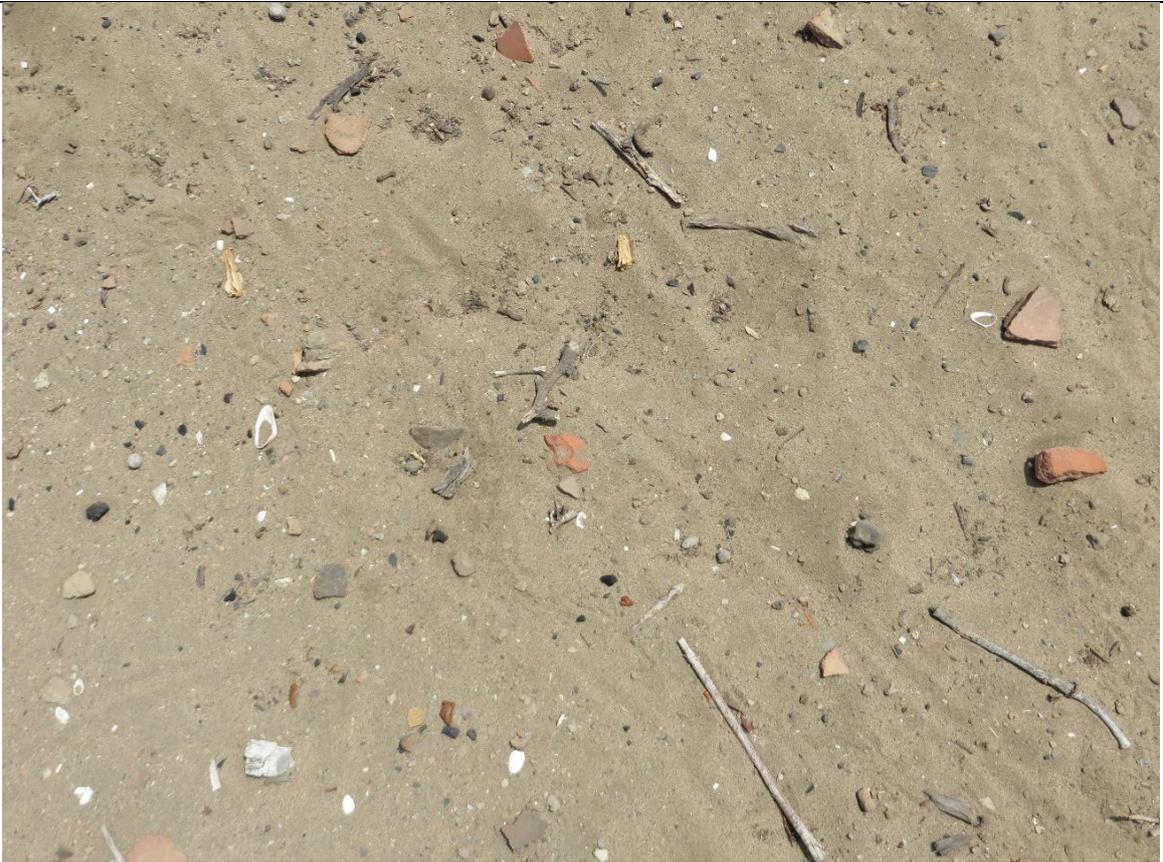
Imagen 15: Materiales arqueológicos registrados en superficie: fragmentos de cerámica y restos malacológicos (Sector B).
