RESOLUCION DIRECTORAL N° 000156-2022-DGPA/MC

Asunto : SOLICITUD DE LA DETERMINACION DE LA
PROTECCION PROVISIONAL DEL SITIO
ARQUEOLOGICO MONTICULO SANTA ROSA, UBICADO
EN EL DISTRITO DE EL CARMEN, PROVINCIA DE
CHINCHA, DEPARTAMENTO DE ICA.

INFORME N° 000149-2022-DSFL-LMS/MC

Cuadro de Datos Técnicos Sitio Arqueológico Toma Luz Código de plano: PP-016-MC_DGPA-DSFL-2022 WGS84

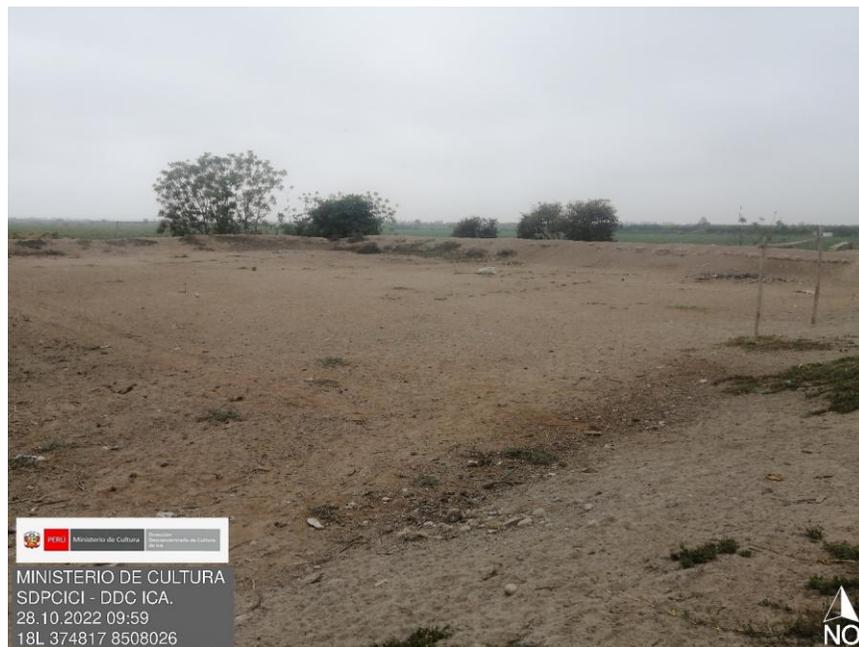
Foto 01: Panorámica del sitio arqueológico Montículo Santa Rosa, donde se observa los arcos de palos de madera para el uso de campo de fulbito, al fondo se observa la zona agrícola.

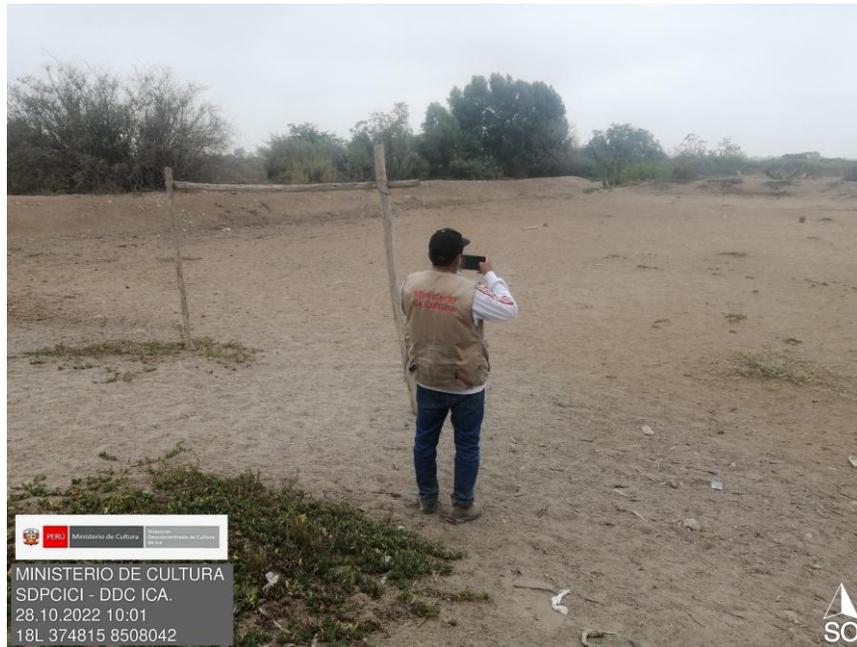
El sitio se encuentra muy afectado en sus contornos, así como en la parte superior de su superficie, pues en la parte superior se encuentra excavada a desnivel la que es utilizada como campo deportivo, según referencias de los pobladores aledaños la afectación data de hace 30 años.

Foto 02: Detalle del área del sitio arqueológico, inspeccionada por el personal de defensa de la DDC Ica, donde se observa el arco de palos de madera.

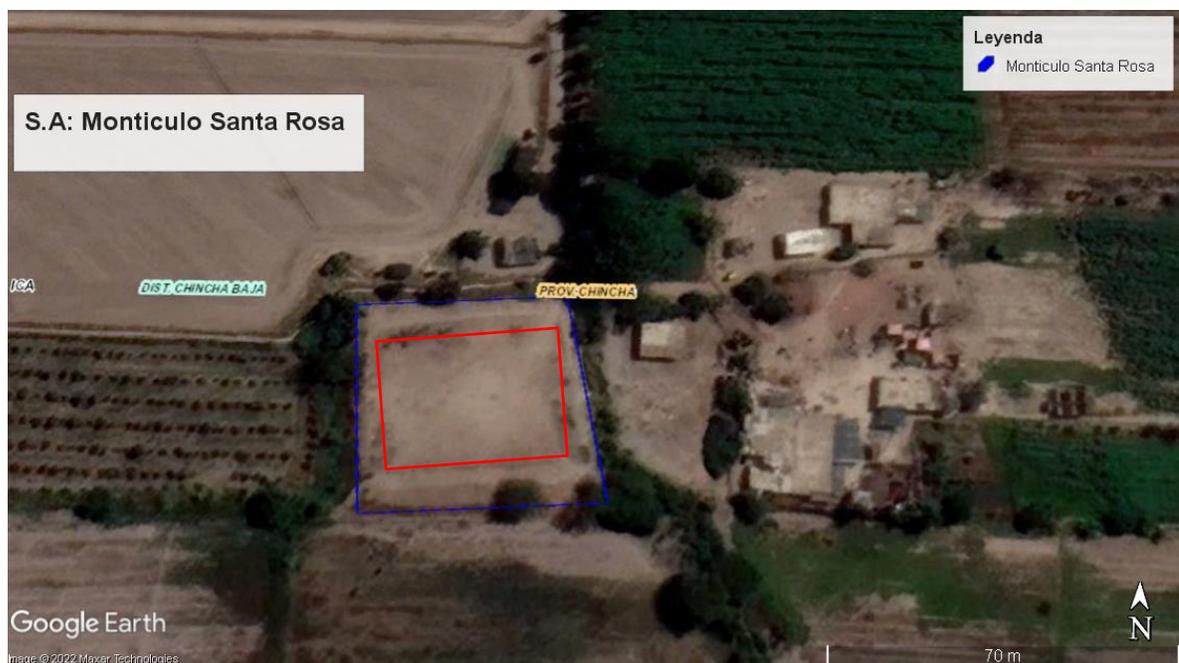
Imagen satelital 01: Vista satelital de la propuesta de polígono para la Protección provisional del S.A. Montículo Santa Rosa. Polígono Azul Sitio Arqueológico. Polígono rojo, área utilizada como campo de fútbol. (Fuente Google Earth).
