RESOLUCION DIRECTORAL N° 000159-2022-DGPA/MC

Vistos, el Informe de Inspección N° 005-2022-DDC-JUN-JSF/MC de fecha 11 de noviembre de 2022, en razón del cual la Dirección Desconcentrada de Cultura de Junín sustenta la propuesta para la determinación de la protección provisional del sitio arqueológico Jisse, ubicado entre los distritos de Janjaillo y Curicaca, provincia de Jauja, departamento de Junín; los Informes N° 000943-2022-DSFL/MC e Informe N° 000226-2022-DSFL-NGC/MC de la Dirección de Catastro y Saneamiento Físico Legal; el Informe N° 000190-2022-DGPA-ARD/MC de la Dirección General de Patrimonio Arqueológico Inmueble, y;

INFORME N° 000190-2022-DGPA-ARD/MC

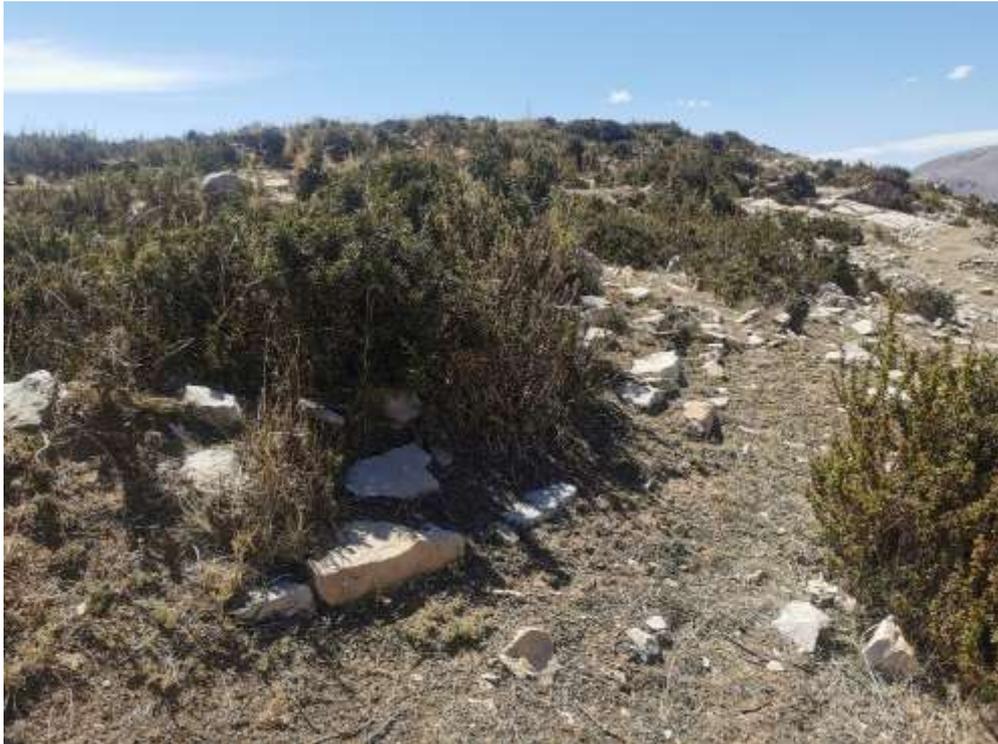
Foto N° 02: Evidencia de estructura de forma circular dentro del área materia de la solicitud de CIRA, elaborado a base de piedras de campo unidas con argamasa de barro.

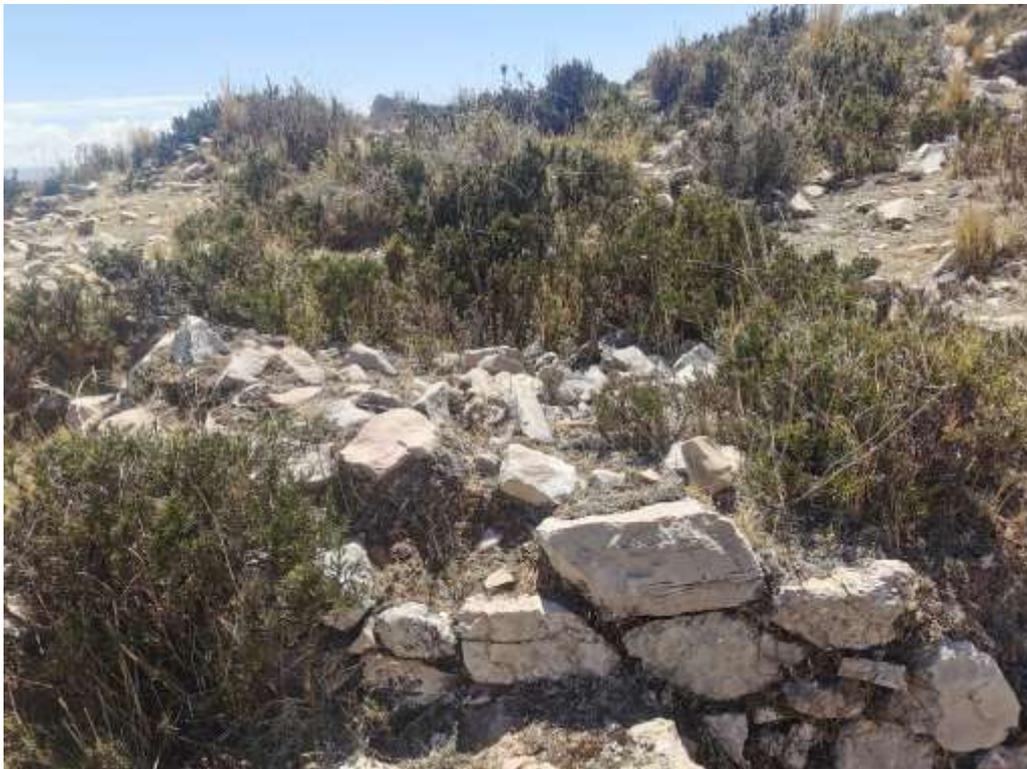
Foto N° 03: Evidencia de estructura de forma circular dentro del área materia de la solicitud de CIRA, elaborado a base de piedras de campo unidas con argamasa de barro.

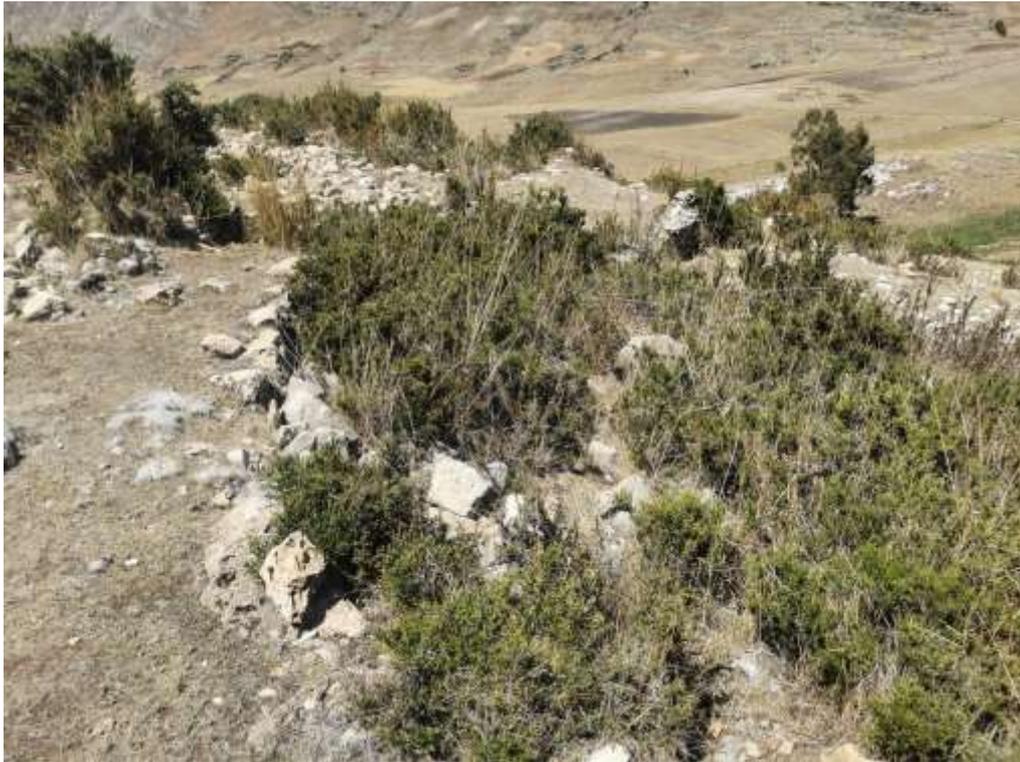
Foto N° 04: Evidencia de estructura de forma circular dentro del área materia de la solicitud de CIRA, elaborado a base de piedras de campo unidas con argamasa de barro.

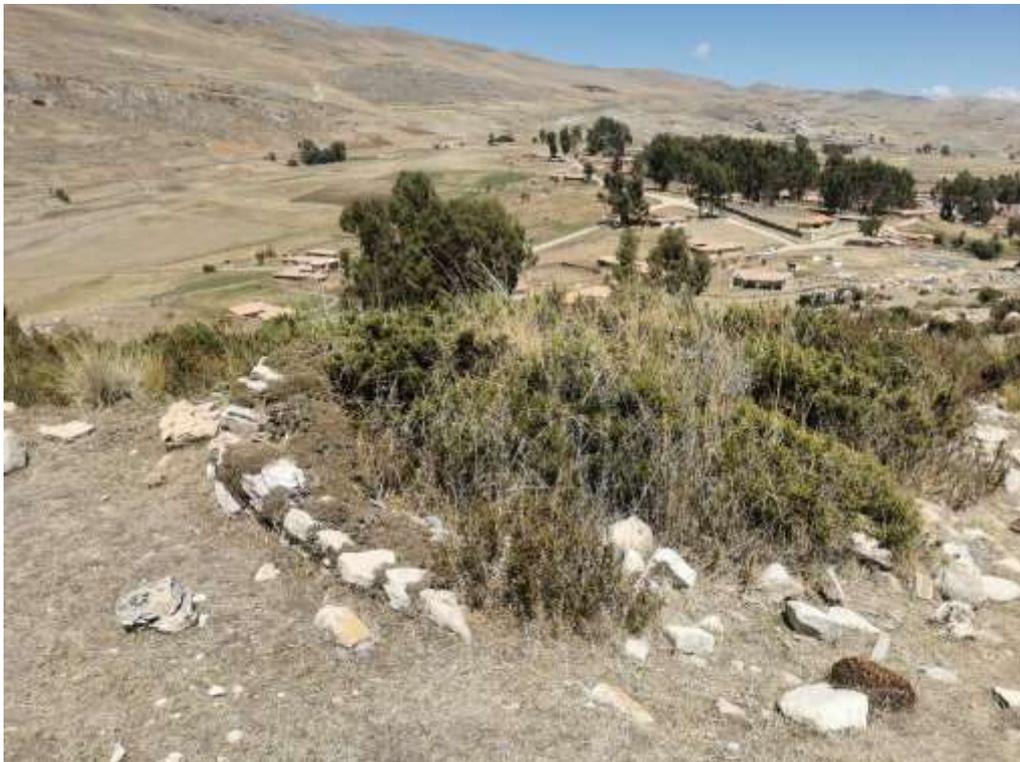
Foto N° 05: Evidencia de estructura de forma circular dentro del área materia de la solicitud de CIRA, elaborado a base de piedras de campo unidas con argamasa de barro.

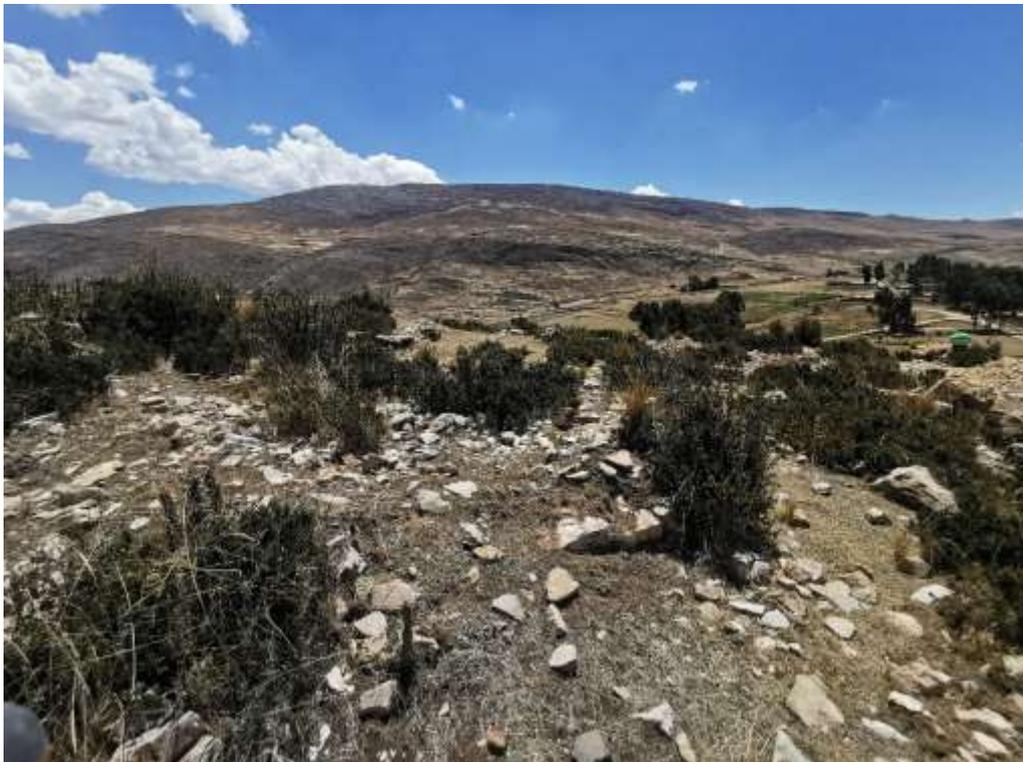
Foto N° 07: Evidencia de estructura de forma circular dentro del área materia de la solicitud de CIRA, elaborado a base de piedras de campo unidas con argamasa de barro.

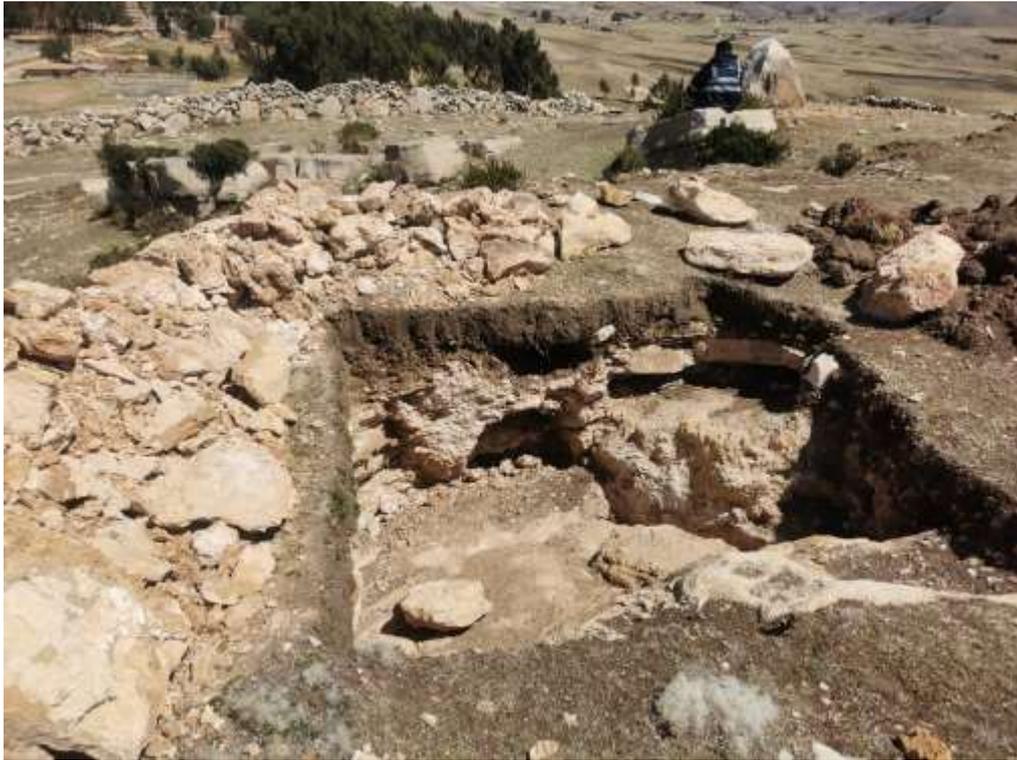
Durante la inspección de campo se ha observado que dentro del área materia de la solicitud de CIRA, se han efectuado trabajos de remoción de tierras, excavación para las zapatas de la Estación de Base de Telecomunicaciones, donde se puede observar excavaciones de 4

zapatas de 2m x 2m con una profundidad de 1.50 m a 2m aproximadamente, estos trabajos fueron realizados manualmente, toda vez que se trata de una obra inconsulta, donde se han efectuado trabajos sin antes contar con el CIRA respectivo y la implementación del Plan de

Estos daños al patrimonio arqueológico inmueble son reversibles de difícil reparación por cuestiones de que se han efectuado alteraciones a los contextos arqueológicos producto de las excavaciones inconsultas en parte del área intangible del Sitio Arqueológico de Jisse.

Foto N° 10: Evidencia de excavaciones y obras inconsultas dentro del área intangible del Sitio Arqueológico de Jisse, y su consecuente afectación al Patrimonio Arqueológico mueble e inmueble.

MEDIDA		REFERENCIA
Paralización y/o cese de la afectación		Se ha exhortado al Ing., no continuar con las obras de la Estación Base de Telecomunicaciones por encontrarse dentro del área intangible del Sitio Arqueológico de Jisse.

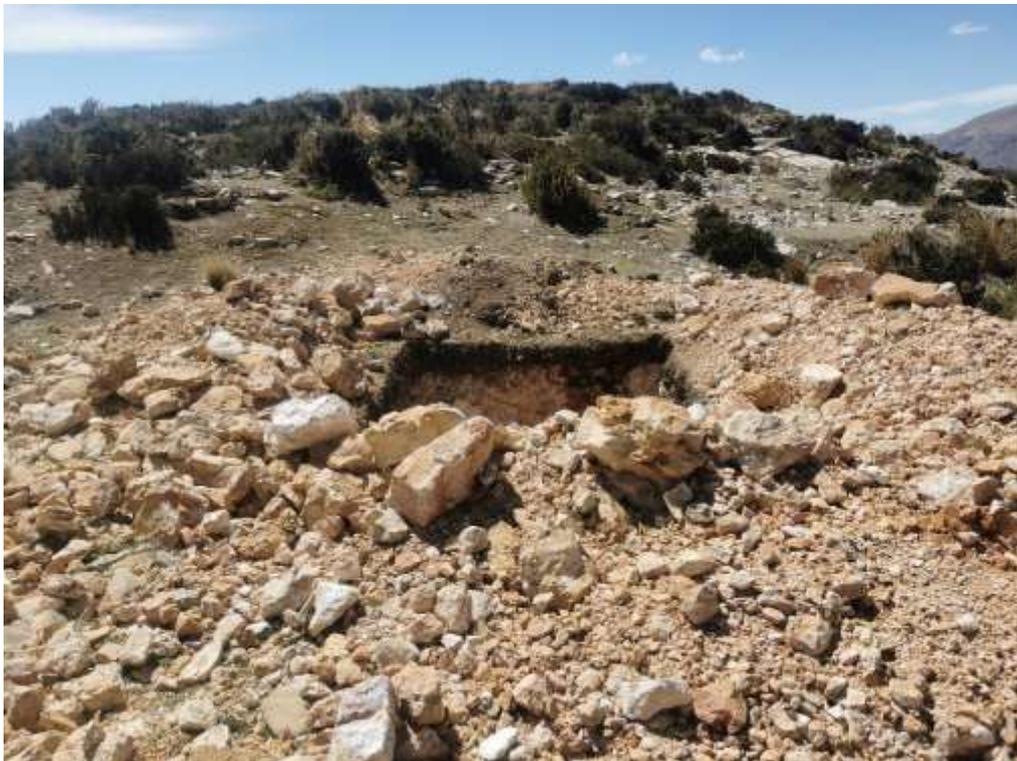
Foto N° 11: Evidencia de excavaciones y obras inconsultas dentro del área intangible del Sitio Arqueológico de Jisse, y su consecuente afectación al Patrimonio Arqueológico mueble e inmueble.

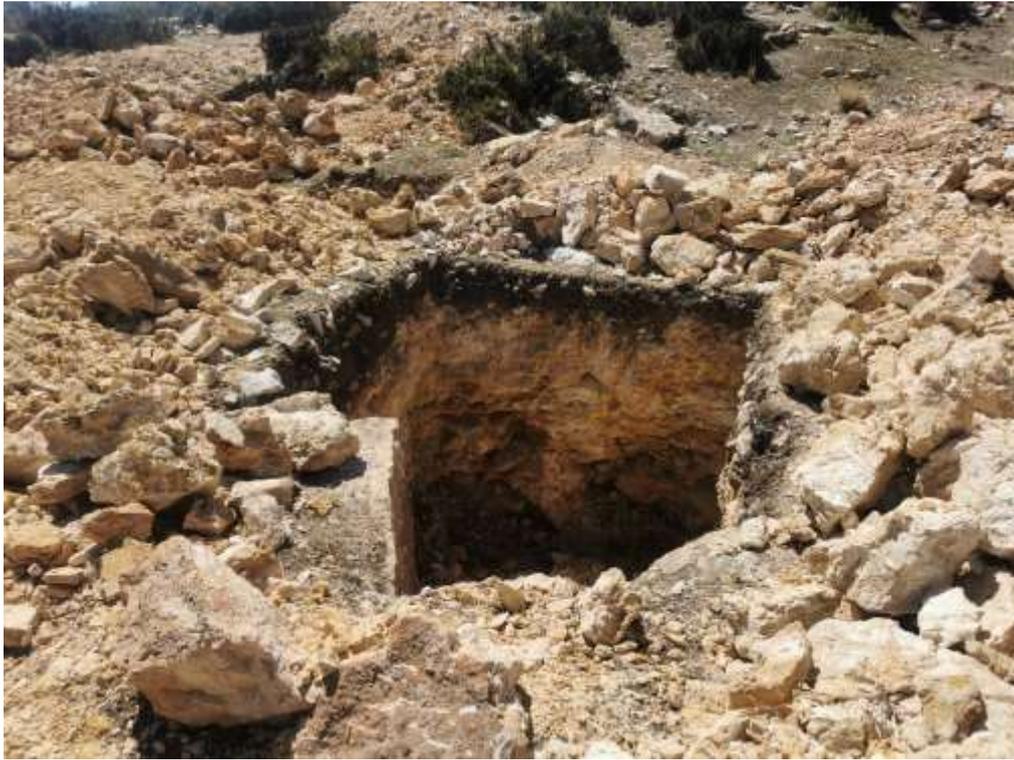
Foto N° 12: Evidencia de excavaciones y obras inconsultas dentro del área intangible del Sitio Arqueológico de Jisse, y su consecuente afectación al Patrimonio Arqueológico mueble e inmueble.

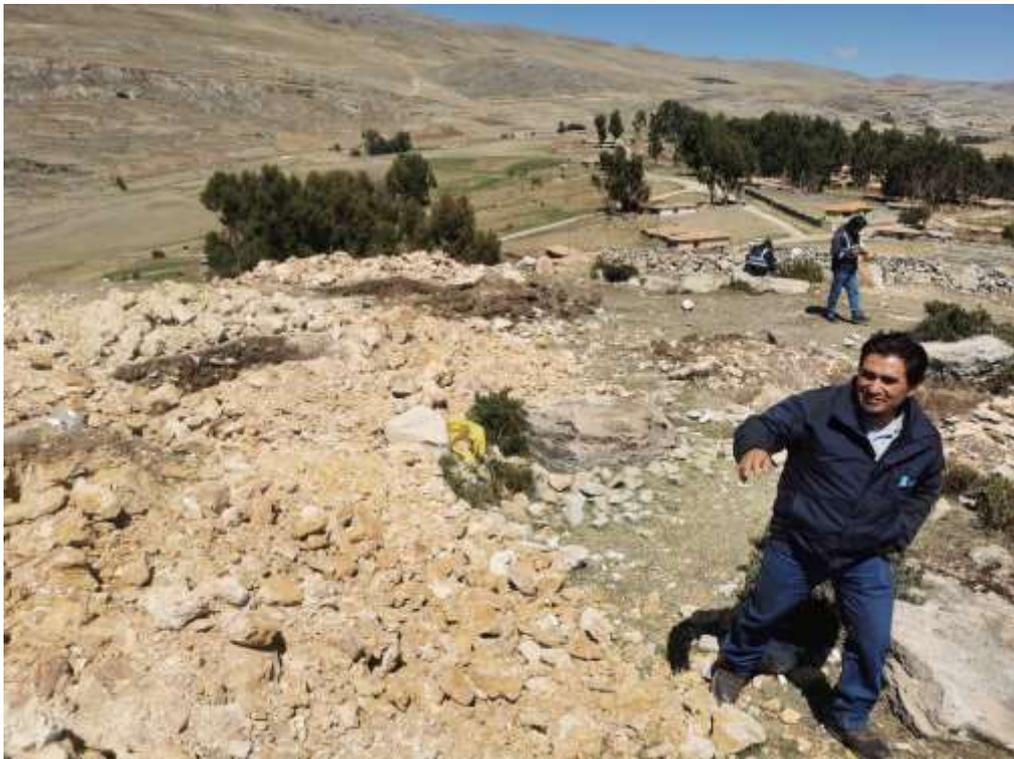
Foto N° 13: Evidencia de excavaciones y obras inconsultas dentro del área intangible del Sitio Arqueológico de Jisse, y su consecuente afectación al Patrimonio Arqueológico mueble e inmueble.

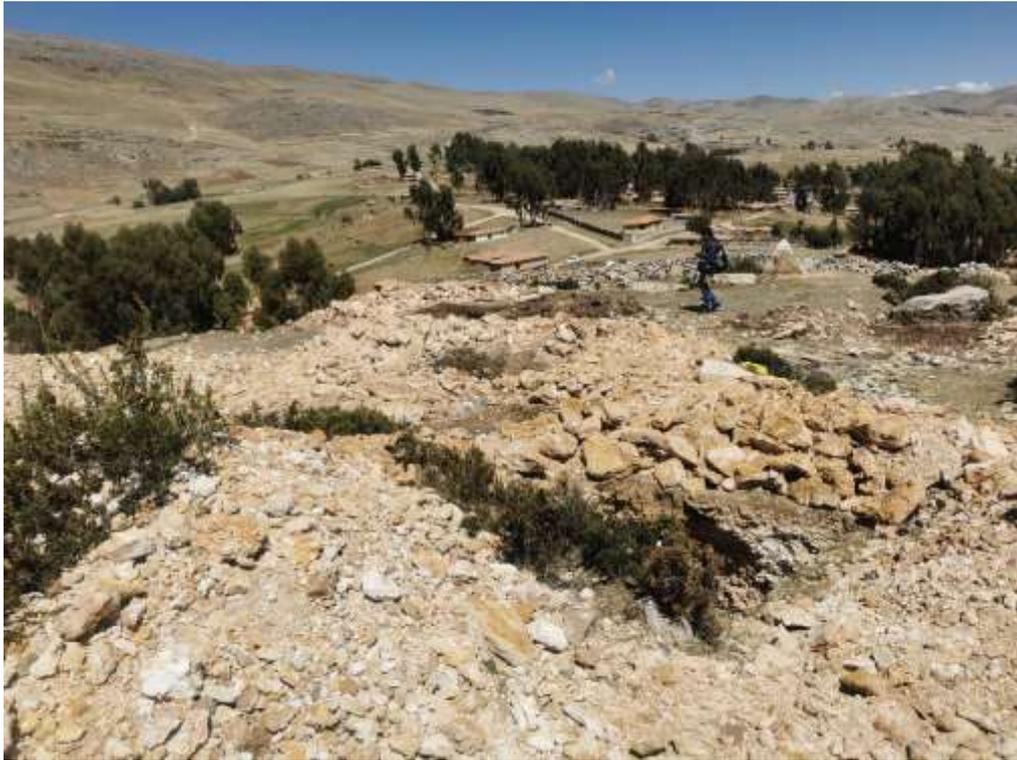
Foto N° 14: Evidencia de excavaciones y obras inconsultas dentro del área intangible del Sitio Arqueológico de Jisse, y su consecuente afectación al Patrimonio Arqueológico mueble e inmueble.

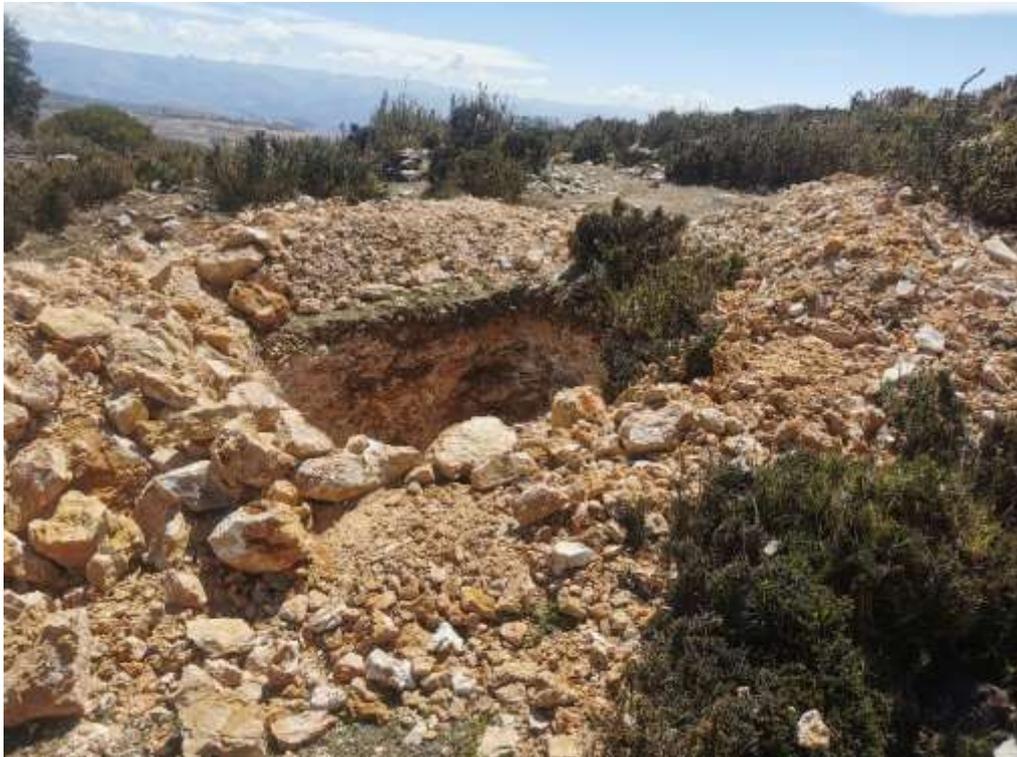
Foto N° 15: Evidencia de excavaciones y obras inconsultas dentro del área intangible del Sitio Arqueológico de Jisse, y su consecuente afectación al Patrimonio Arqueológico mueble e inmueble.

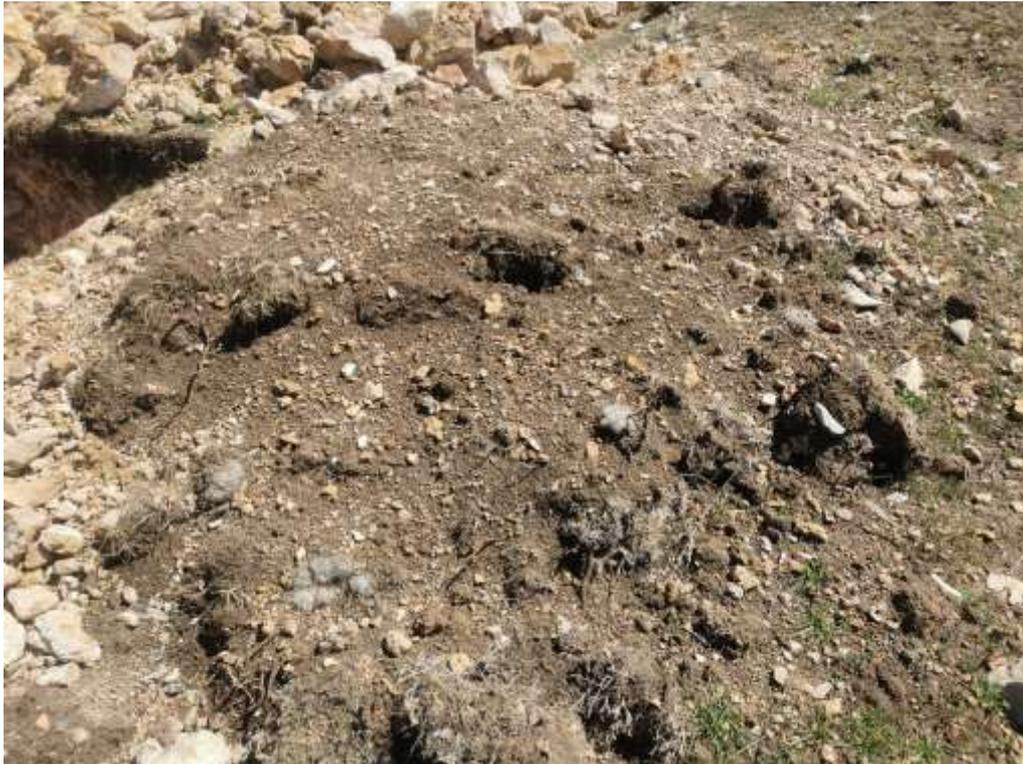
Foto N° 16: Evidencia de excavaciones y obras inconsultas dentro del área intangible del Sitio Arqueológico de Jisse, y su consecuente afectación al Patrimonio Arqueológico mueble e inmueble.

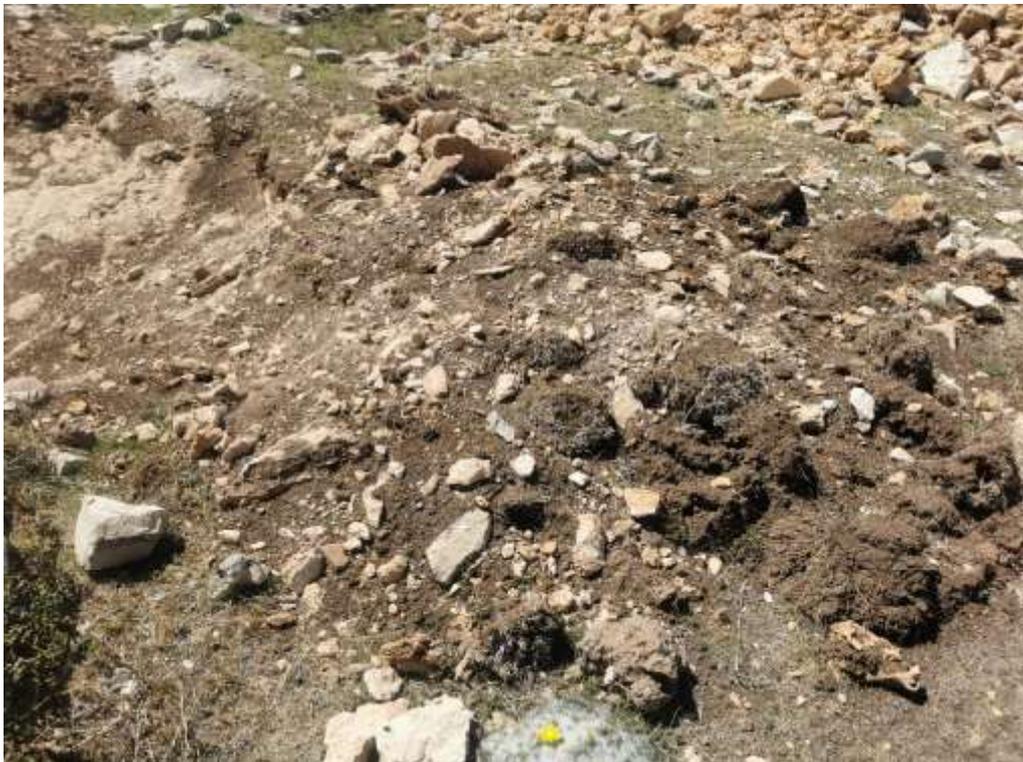
Foto N° 17: Evidencia de excavaciones y obras inconsultas dentro del área intangible del Sitio Arqueológico de Jisse, y su consecuente afectación al Patrimonio Arqueológico mueble e inmueble.

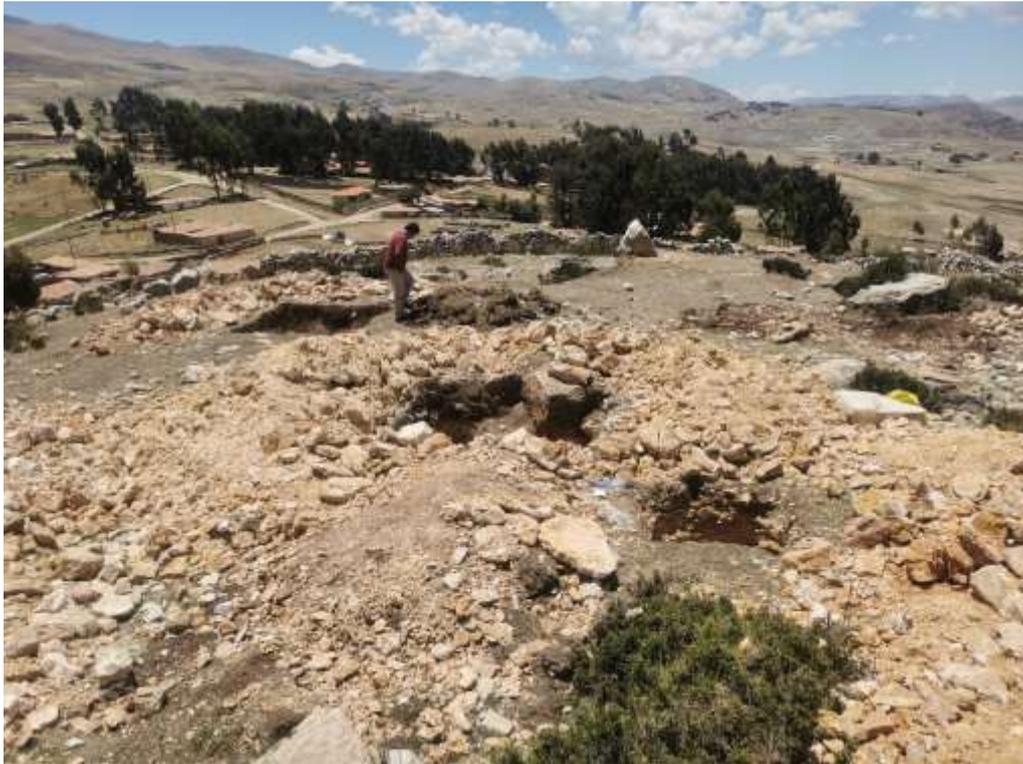
Foto N° 18: Evidencia de excavaciones y obras inconsultas dentro del área intangible del Sitio Arqueológico de Jisse, y su consecuente afectación al Patrimonio Arqueológico mueble e inmueble.

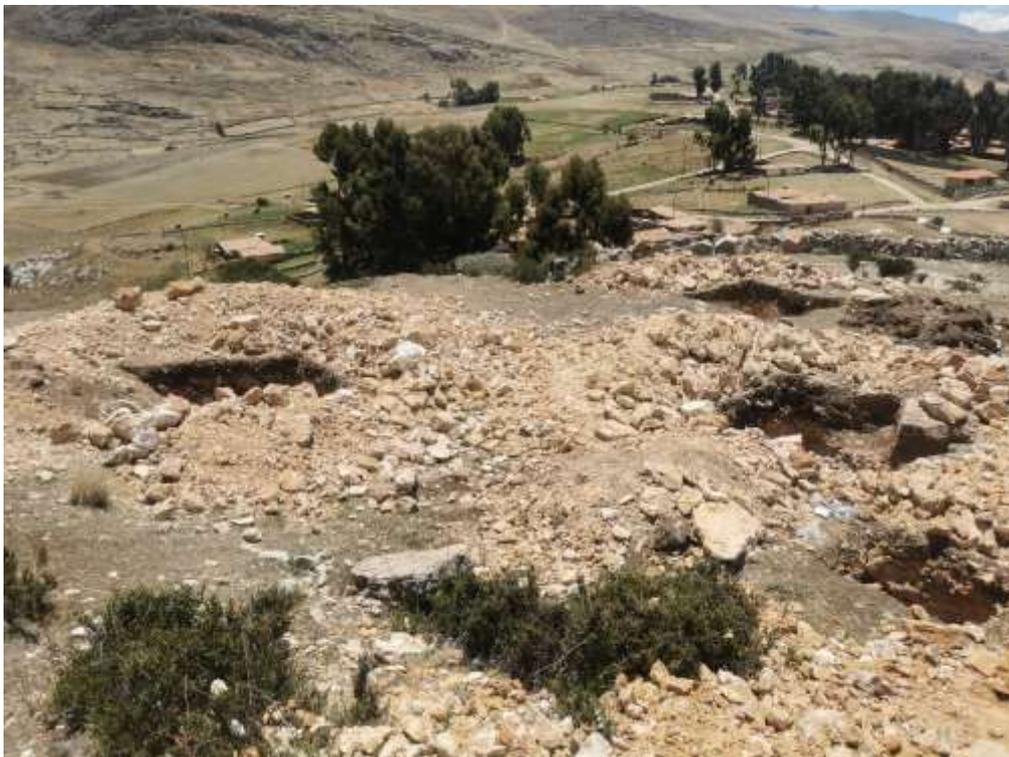
Foto N° 19: Evidencia de excavaciones y obras inconsultas dentro del área intangible del Sitio Arqueológico de Jisse, y su consecuente afectación al Patrimonio Arqueológico mueble e inmueble.

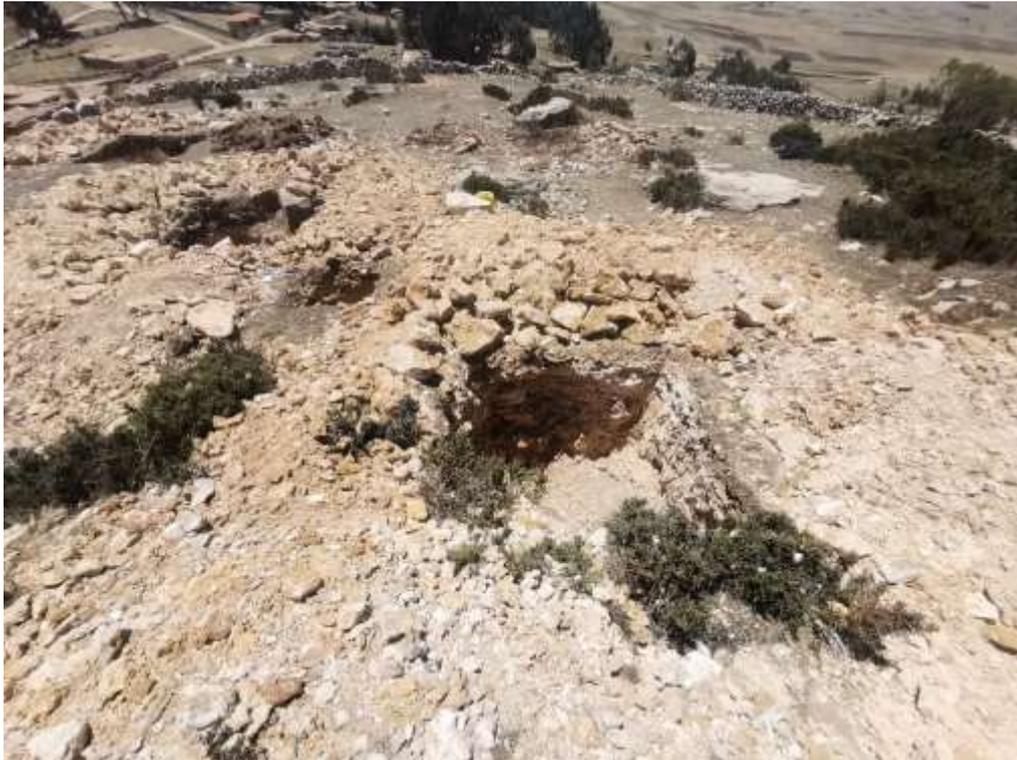
Foto N° 20: Evidencia de excavaciones y obras inconsultas dentro del área intangible del Sitio Arqueológico de Jisse, y su consecuente afectación al Patrimonio Arqueológico mueble e inmueble.

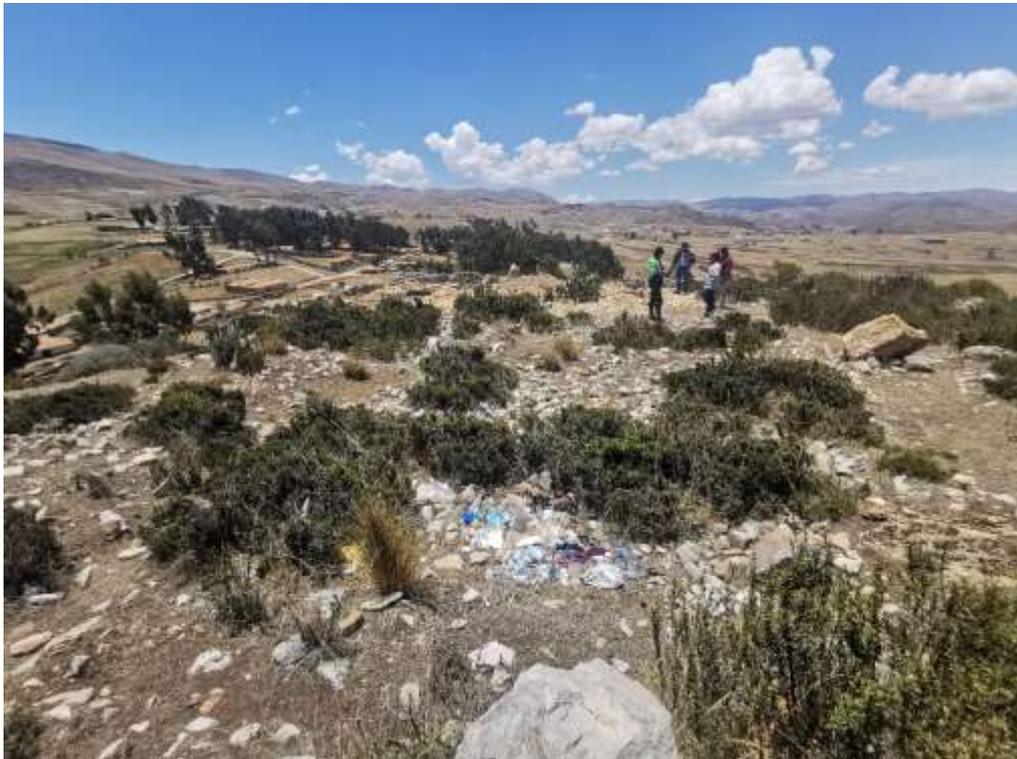
Foto N° 21: Evidencia de excavaciones y obras inconsultas dentro del área intangible del Sitio Arqueológico de Jisse, y su consecuente afectación al Patrimonio Arqueológico mueble e inmueble.

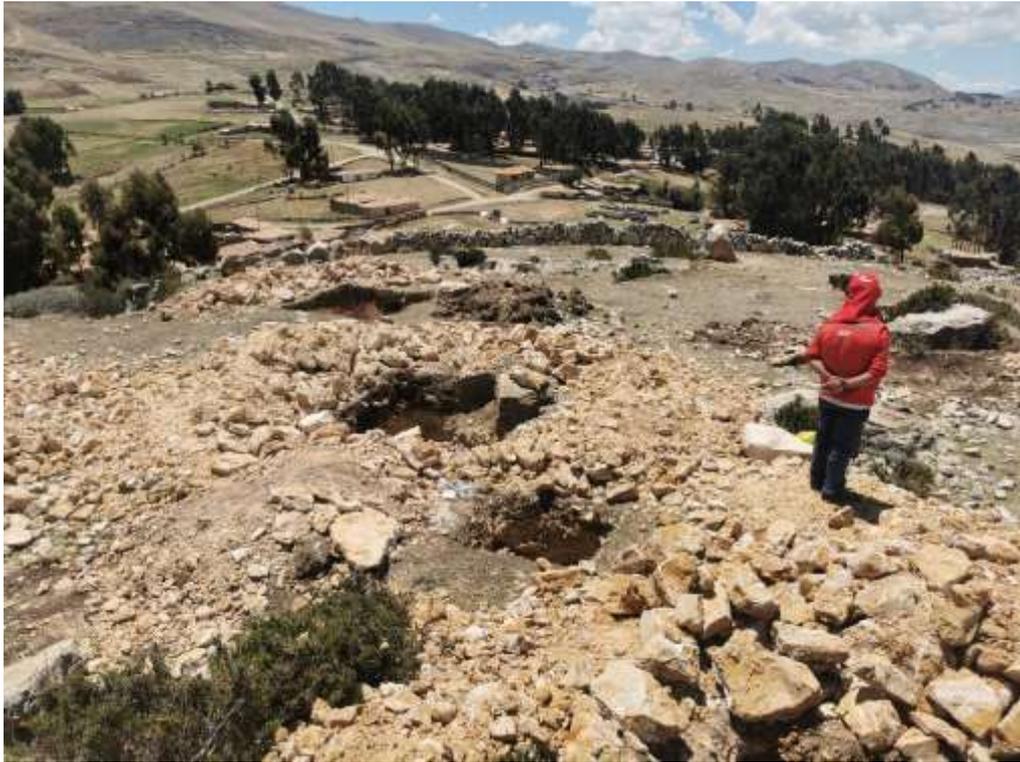
Foto N° 22: Evidencia de excavaciones y obras inconsultas dentro del área intangible del Sitio Arqueológico de Jisse, y su consecuente afectación al Patrimonio Arqueológico mueble e inmueble.

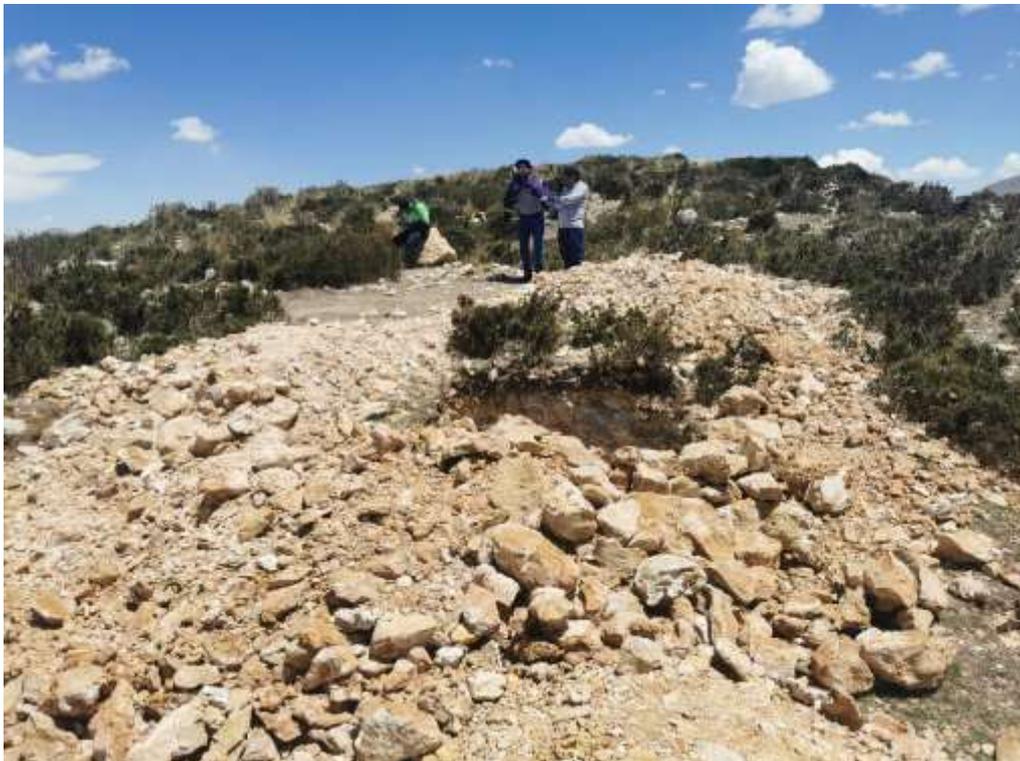
Foto N° 23: Evidencia de excavaciones y obras inconsultas dentro del área intangible del Sitio Arqueológico de Jisse, y su consecuente afectación al Patrimonio Arqueológico mueble e inmueble.

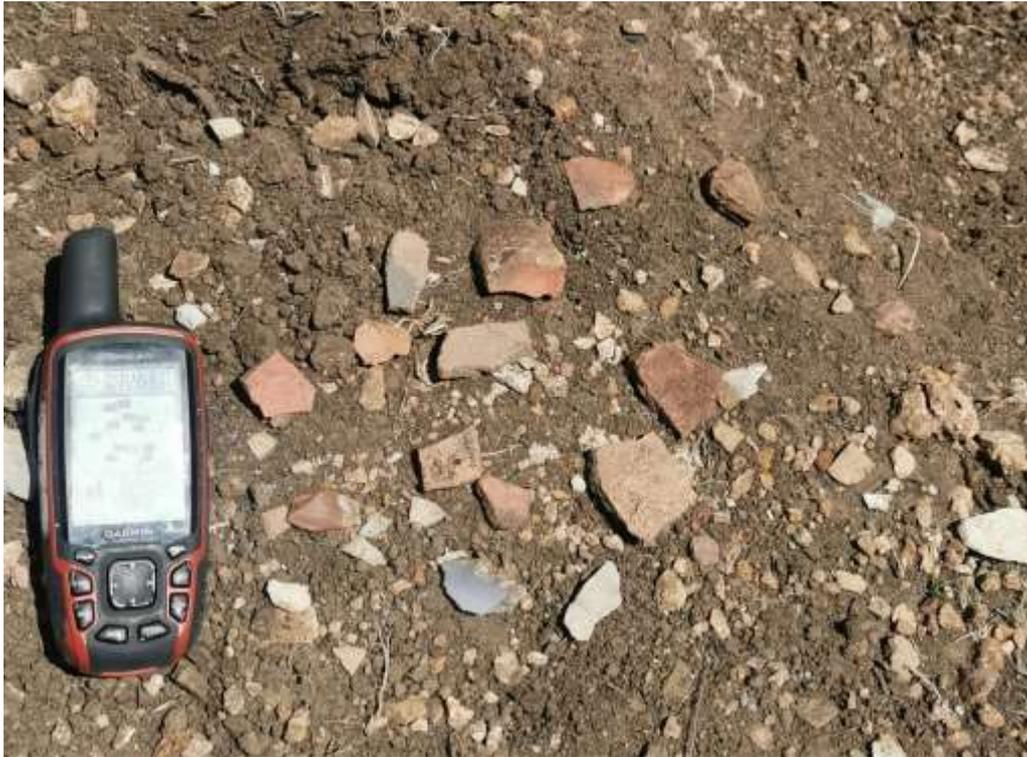
Foto N° 24: Evidencia de excavaciones y obras inconsultas dentro del área intangible del Sitio Arqueológico de Jisse, y su consecuente afectación al Patrimonio Arqueológico mueble e inmueble.

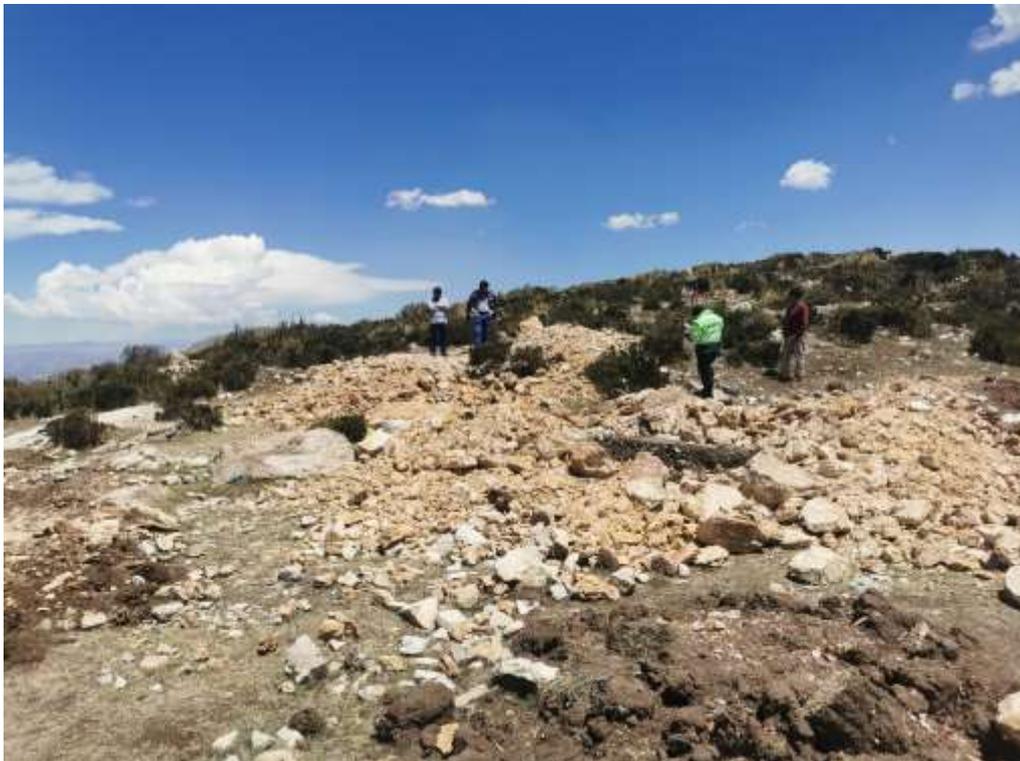
Foto N° 25: Evidencia de excavaciones y obras inconsultas dentro del área intangible del Sitio Arqueológico de Jisse, y su consecuente afectación al Patrimonio Arqueológico mueble e inmueble.

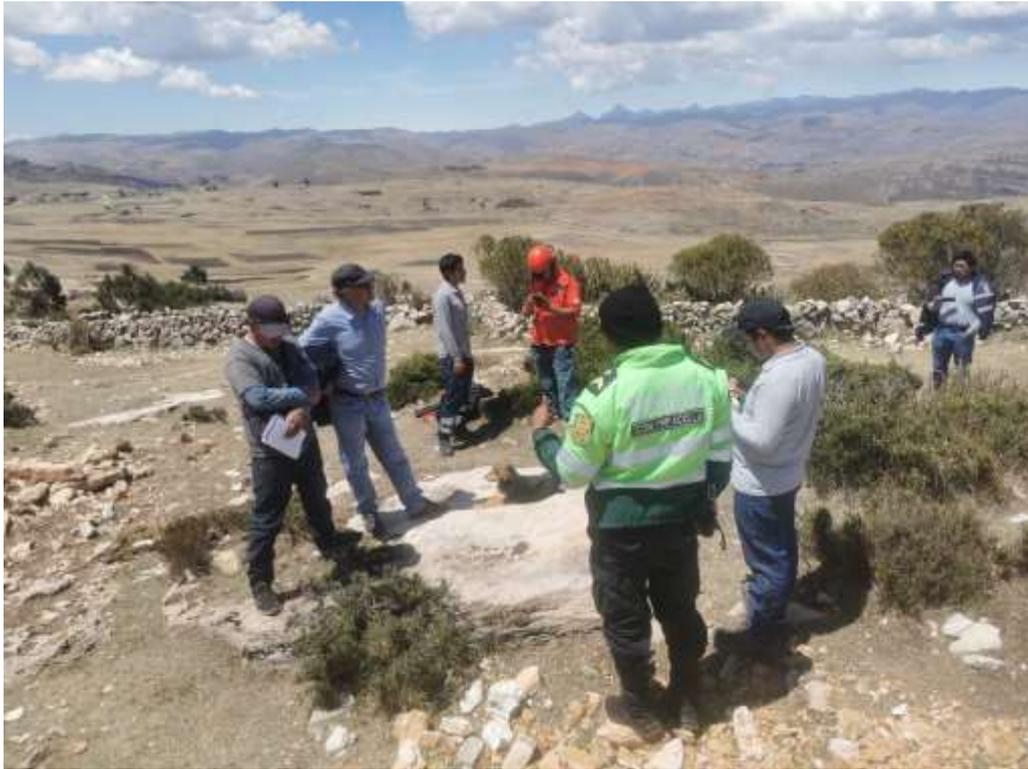
Foto N° 26: Evidencia de excavaciones y obras inconsultas dentro del área intangible del Sitio Arqueológico de Jisse, y su consecuente afectación al Patrimonio Arqueológico mueble e inmueble.

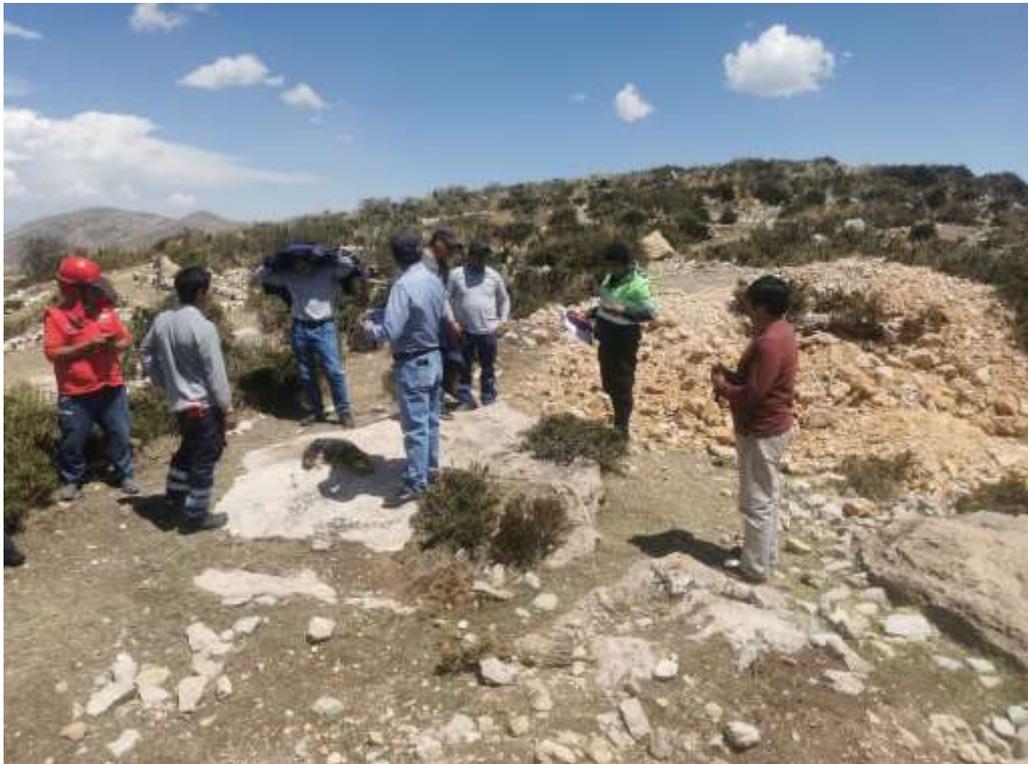
Foto N° 27: Evidencia de excavaciones y obras inconsultas dentro del área intangible del Sitio Arqueológico de Jisse, y su consecuente afectación al Patrimonio Arqueológico mueble e inmueble.
