RESOLUCION DIRECTORAL N° 000162-2022-DGPA/MC

ARTÍCULO PRIMERO.- DETERMINAR la Protección Provisional del Paisaje Arqueológico Camino Inca: Tramo Hawkaypata – Izcuchaca Sección Cachimayo-Izcuchaca Segmento 10, ubicado en el distrito de Cachimayo, provincia de Anta, departamento de Cusco, por el plazo de dos años, prorrogable por el mismo periodo, salvo se identifique afectación directa a los derechos colectivos de pueblos indígenas u originarios; en cuyo caso, el plazo máximo para la declaración y delimitación definitiva del bien es de tres años calendario, prorrogable por el mismo periodo; de acuerdo al Plano Perimétrico con código DA-PP-PQN 039, presenta las siguientes coordenadas:

Asunto : Remito Informe Técnico de Viabilidad de la Determinación de la Protección Provisional del PAISAJE ARQUEOLÓGICO CAMINO INCA: TRAMO HAWKAYPATA - IZCUCHACA SECCIÓN CACHIMAYO - IZCUCHACA SEGMENTO 10.

Asunto : Remito Informe Técnico de Viabilidad de la Determinación de la Protección Provisional del Bien Inmueble Prehispánico Paisaje Arqueológico Camino Inca Hawkaypata – Izcuchaca Segmento 10..

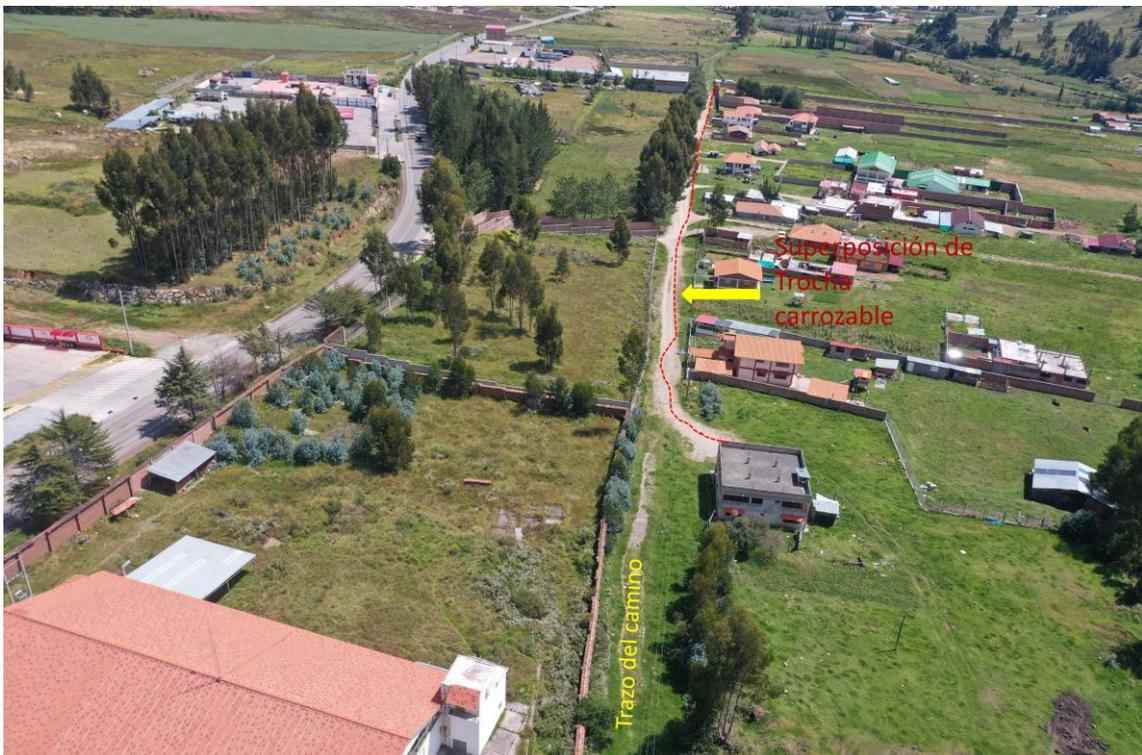
Vista del trazo del camino en el segmento 10, donde se observa la superposición de una trocha carrozable, para acceso a las viviendas

- Paralización y/o cese de afectación.	X	Paralización, de las superposiciones de trocha carrozable e ingreso de vehículos sobre el trazo del camino.
- Desmontaje		
- Apuntalamiento		
- Incautación		
- Señalización	X	Se recomienda la colocación de hitos y paneles informativos, para evitar la constante afectación del dicho Paisaje Arqueológico.
- Retiro de estructuras temporales, maquinarias, herramientas, elementos y/ o accesorios.

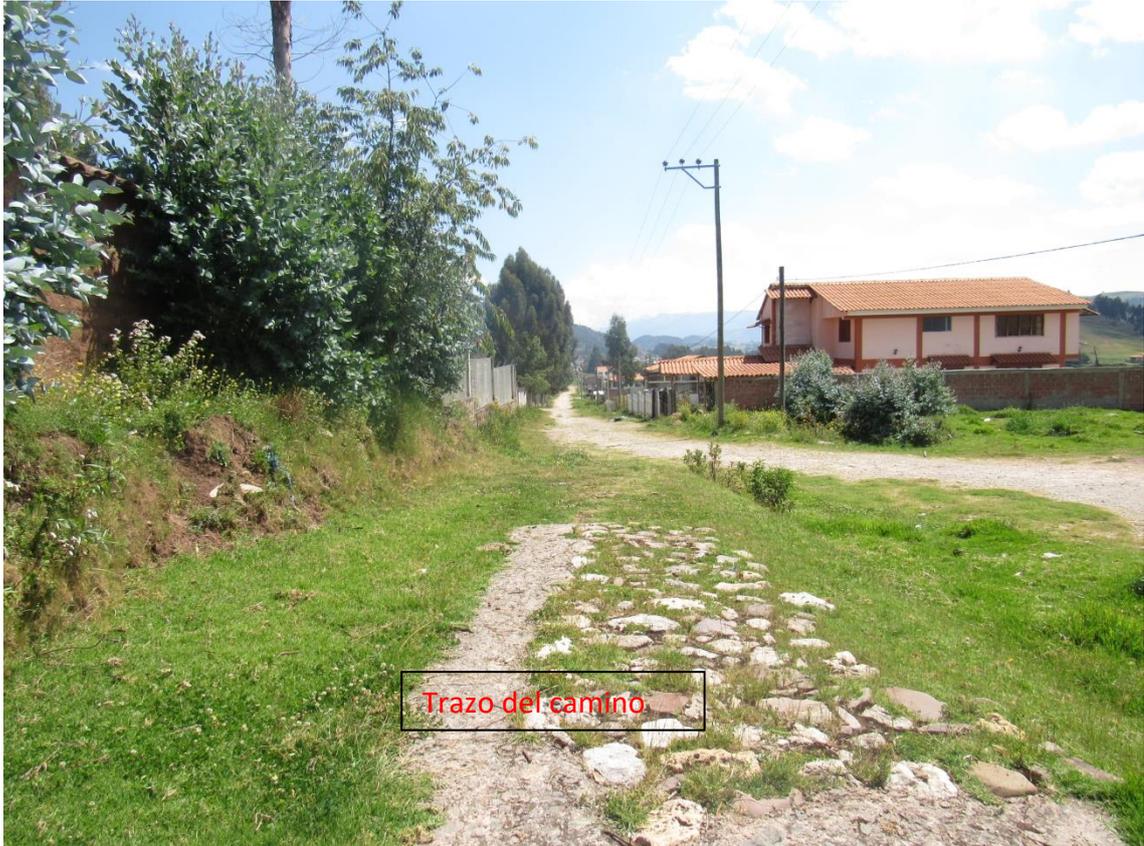
Vista del trazo del camino en el segmento 10, donde evidencia la calzada empedrada del camino, asimismo se observa la superposición de la trocha carrozable

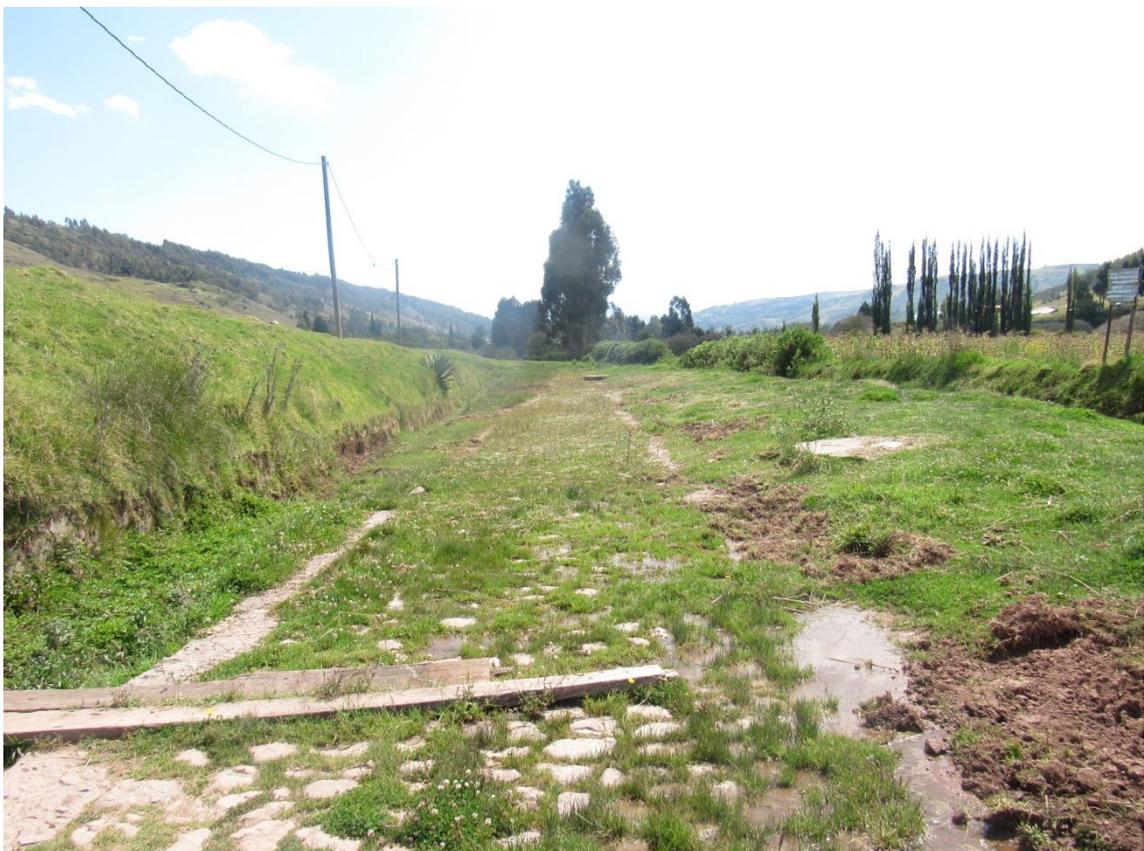
Vista del trazo del camino en el segmento 10, donde evidencia la calzada empedrada, la misma que está siendo afectado por la acumulación de aguas sobre la calzada empedrada.
