RESOLUCION DIRECTORAL N° 000163-2022-DGPA/MC

Asunto : REMITO INFORME TÉCNICO DE VIABILIDAD DE LA
DETERMINACIÓN DE LA PROTECCIÓN PROVISIONAL DEL
BIEN INMUEBLE PREHISPÁNICO PAISAJE ARQUEOLÓGICO
CAMINO INCA HAWKAYPATA – IZCUCHACA SEGMENTO 8.

INFORME N° 000081-2022-DSFL-MMP/MC

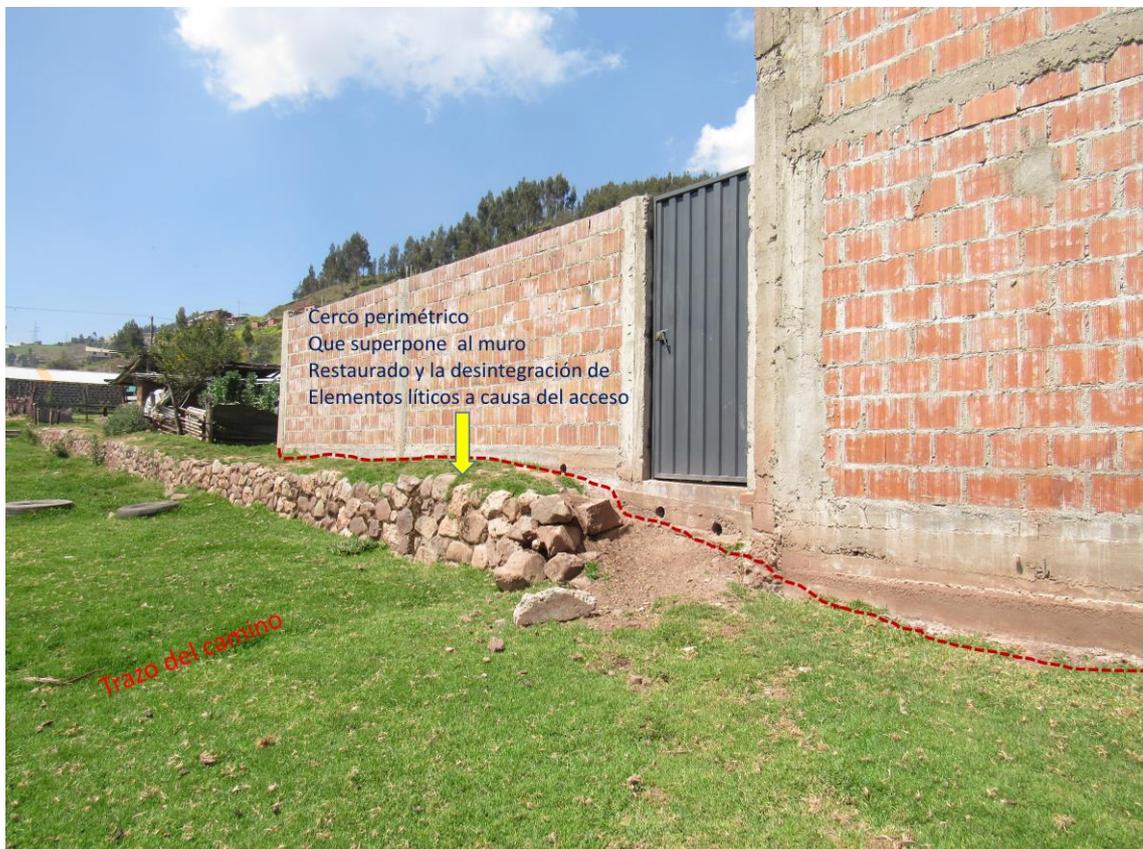
Vista del trazo del camino en el segmento 8, donde se observa la superposición de un muro perimétrico al muro restaurado por la DDC/CUSCO.

- Paralización y/o cese de afectación.	X	Paralización, de las construcciones sobre los muros restaurados.
- Desmontaje		
- Apuntalamiento		
- Incautación		
- Señalización	X	Se recomienda la colocación de hitos y paneles informativos, para evitar la constante afectación del dicho Paisaje Arqueológico.
- Retiro de estructuras temporales, maquinarias, herramientas, elementos y/ o accesorios.

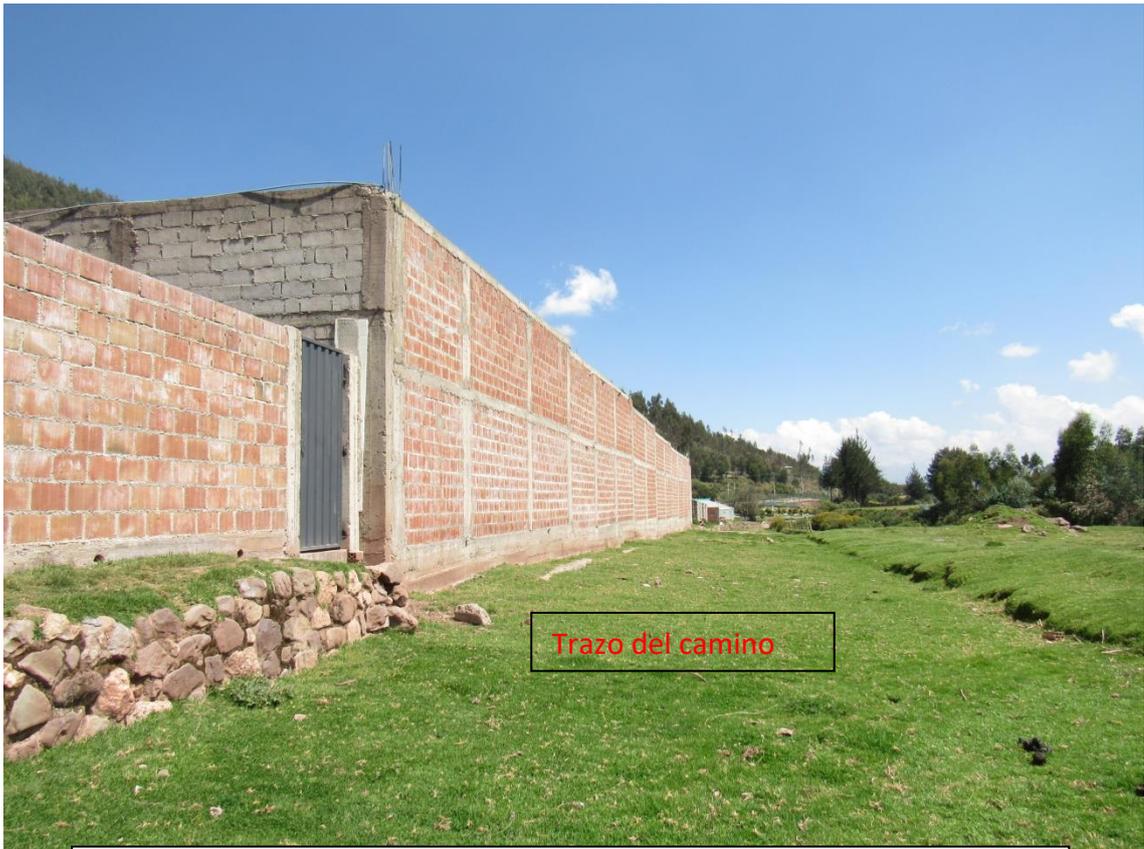
Vista general del trazo del camino, donde se observa la afectación al muro con la construcción del cerco perimétrico, asimismo el material incompatible que causa un impacto visual.

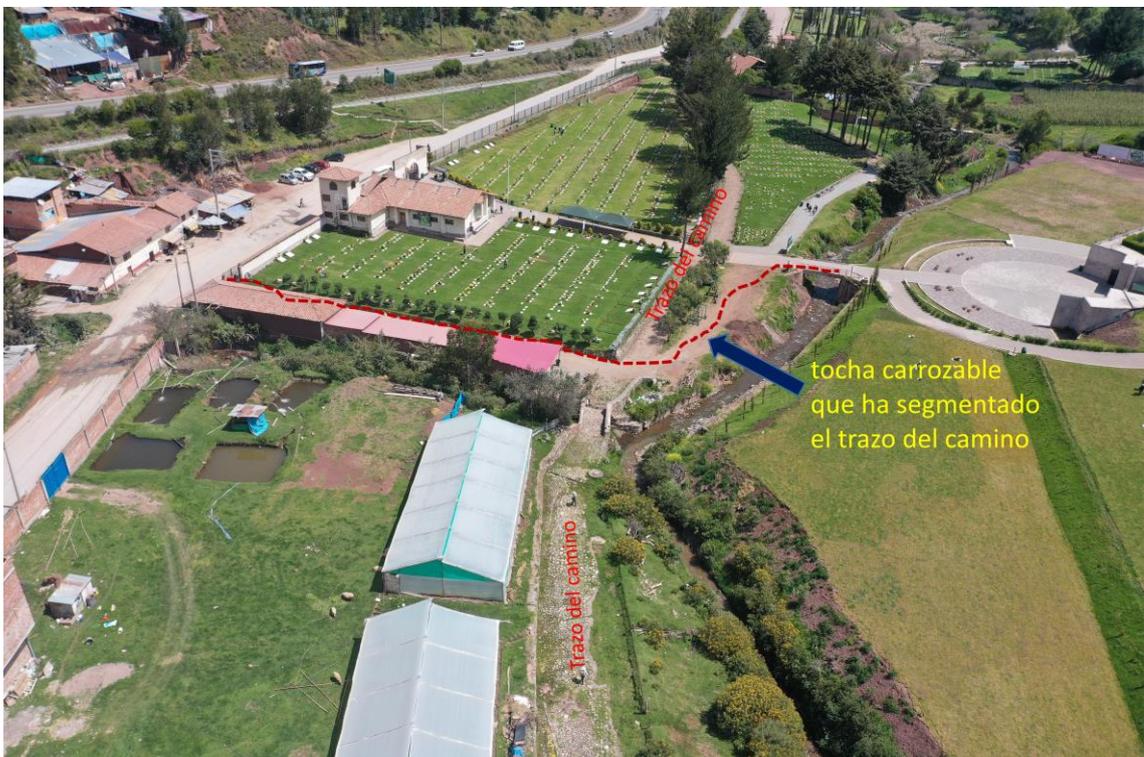
Vista del trazo del camino, caracterizado por presentar calzada empedrada, el cual ha sido afectado con la segmentación de una trocha carrozable.
